被害調査とシミュレーションに基づく土石流・洪水氾濫に有効な建築的対策
 Effective Architectural Countermeasures against Debris Flows and Flood Inundation
 based on Damage Surveys and Simulations

First, we investigated the effectiveness of barrier and/or diversion walls in mitigating damage to wooden houses through numerical flood simulation and hydraulic experiments, focusing on the flood inundation that washed away many old houses in Futegawa Town, located in the Tsukada River basin of Wajima City, during the September 2024 Oku-Noto Heavy Rain Disaster. Next, we reviewed the research overview and hazard assessments of past debris flow disasters in Hiroshima City and Kure City, Hiroshima Prefecture, along with various architectural and urban development countermeasures.

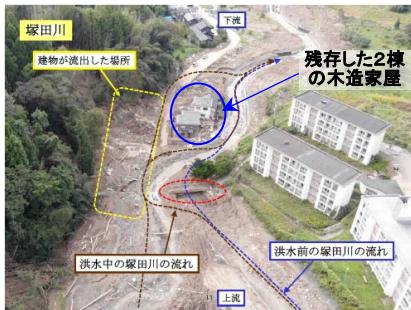
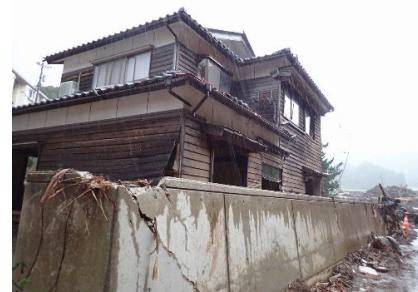
図 1 2024 年奥能登豪雨の塚田川の氾濫で被災した輪島市久手川町堂山地区 (左)。2 棟の古い木造家屋は残存しており、上流側の RC 造の堤により流失を逃れていた (右)。

2024年9月の奥能登豪雨災害では輪島市塙田川流域の久手川町で多数の家屋が流失した。一方、図1に示す堂山地区では、木造家屋・倉庫の大半が流失したが、1棟の木造家屋の敷地にはRC造の壁により流失を逃れ、2階に生存空間が確保されていた。さらに下流に隣接する木造住家も残存していた。著者らは図2に示すようにiRIC(河川流・河床変動解析ソフト)により、同地区での氾濫流を再現した^①。さらに図3に示すように家屋流失の防止のために様々なタイプの導流壁を設置し、浸水深さや流速の低下効果を確認した。一方、図4、5に示すように建物と止水壁の1/50模型による水理実験を行い、止水壁や隣家の有無による建物への流体力や流速等を計測した。その結果、止水壁による流体力の低減、2棟の並列建物による抗力係数の増大、建物の下流側での流速の低減などを確認した。

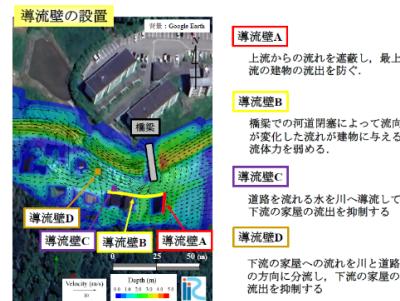
図 2 塚田川の氾濫流シミュレーションと導流壁の設置による家屋流失低減策の検討

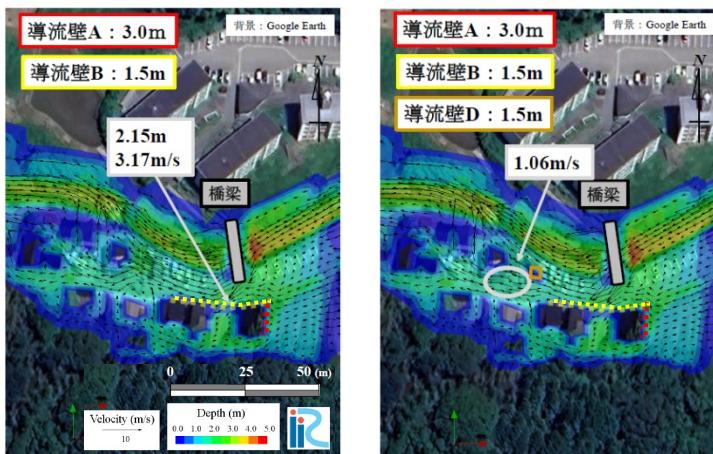
図 3 導流壁の設置による流速と浸水深さの変化の検討 (左: 導流壁 A, B で流体作用力が約 6 割低減、右: 導流壁 D の追加で流速が 1.88m/s から 1.06m/s まで低減)

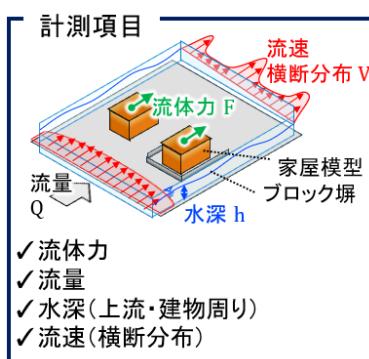
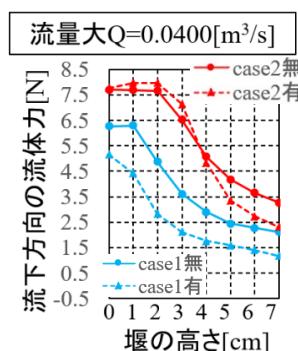
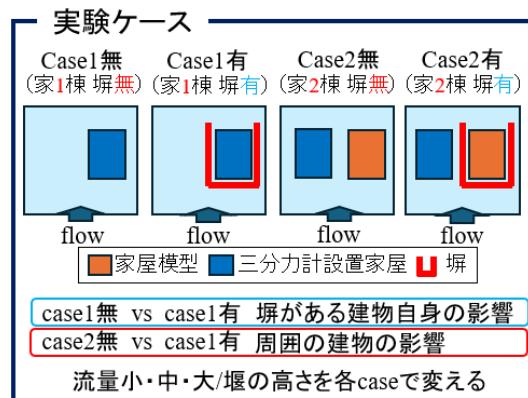
図 4 建物と止水堤の 1/50 模型の水理実験用の 4 種のモデル (Case1 無: 1 棟・堤無、Case1 有: 1 棟・堤有、Case2 無: 2 棟・堤無、Case2 有: 2 棟・堤有)

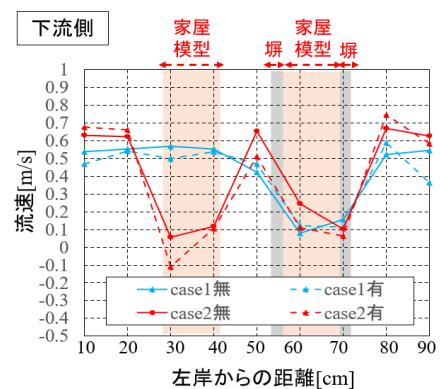
図 5 建物・堤の水理実験における計測項目 (左)、堰の高さと流下方向の分力計で測定した流体力 (中: 堤は下流側にあり、高くするほど推進深は増すが、流速が低下する)、試験体下流側の実験流路における左岸からの距離と流速の関係 (右)

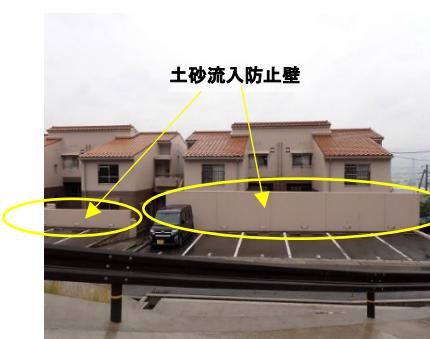
図 6 2018 年豪雨の土石流災害から修復し、土砂流入防止壁 (黄色枠) を設置した県営緑丘住宅

広島県では甚大な土石流被害を何度も経験し、様々な対策が行われている。著者らは2014年8月豪雨で被災した広島市八木地区における新設の砂防堰堤や被災後に修復して流入防止壁の設置等の対策を実施した県営緑丘住宅を調査した(図6)。また近年、大規模な土石流の再現期間が広島県では概ね100-数100年程度と報告されている^②。実際、図7に示すように呉市吉浦新出町地区の土石流の発生場所は、1945年9月の枕崎台風^③と2018年7月の西日本豪雨に相補的であることを確認した。また並行して数値標高・航空レーザ測量データに基づく崩壊開始点^④と土砂氾濫域の推定、建築的な洪水・土砂災害対策や流入防止壁の設置などによる被害低減策の検討^⑤、立地適正化計画や逆線引きなど土地利用規制・誘導による水害・土砂災害リスク軽減策に関する研究も実施している。

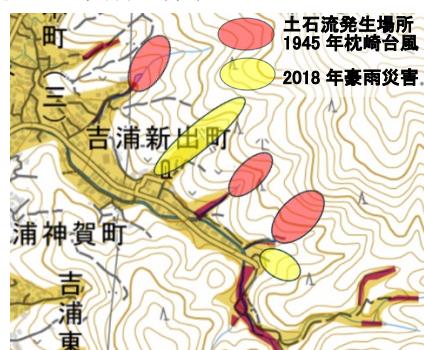
図 7 1945 年枕崎台風と 2018 年豪雨災害での土石流の発生場所 (呉市吉浦新出町地区: 文献 3) に加筆)

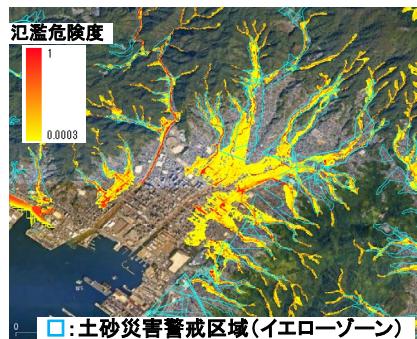
図 8 数値標高・航空レーザ測量データに基づく崩壊開始点⁴⁾と土砂氾濫域の推定
