# 崩壊災害の地形的特性 (1)

—昭和42年7月豪雨、羽越豪雨に伴う崩壊—

## GEOMORPHOLOGICAL CHARACTER OF LANDSLIDES

—Landslides resulting from heavy rains at Kansai  
and Uetsu Districts in 1967—

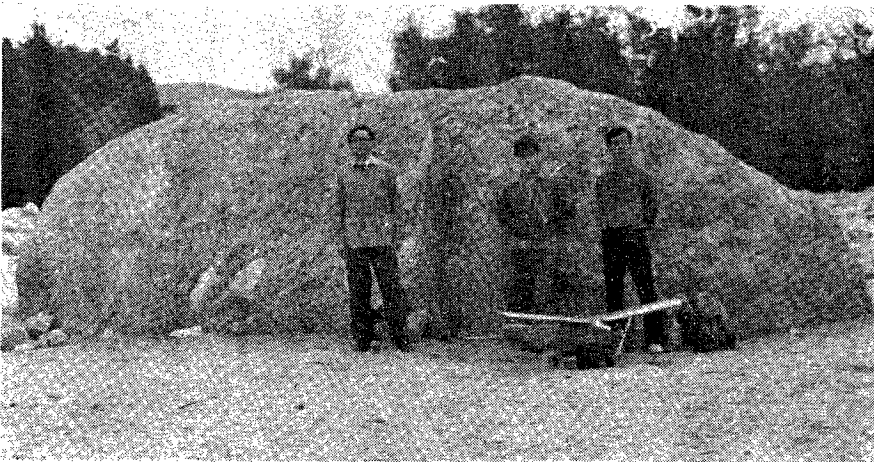
Photo. 3 A radio-controlled model aeroplane for the special photo survey and a large concrete block (10m×2m×4m) which flowed down in the distance of 800m along the valley from the broken dam. This large block is looked in Photo. 2.

撮影に利用した模型飛行機は Photo. 3 に示されているが、この背景の巨石状の物体は 800 m 程上流にある砂防堰堤が破損したコンクリートのブロックで約  $10\text{ m} \times 4\text{ m} \times 2\text{ m}$  の大きさで当時の水勢の強さを示している。
