# 地すべり末端部における川越え隆起現象について

## ON THE SPECIFIC UPHEAVAL PHENOMENON AT THE TIP PART OF THE LANDSLIDE AREA —(1)—

By *Shinichi YAMAGUCHI, Atsuo TAKEUCHI*

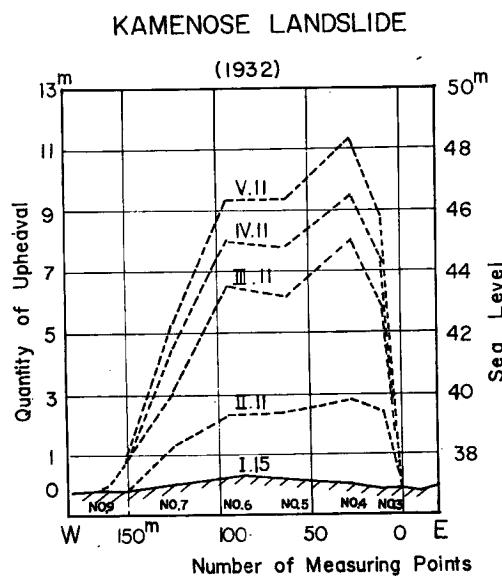
Fig. 2 Upheaval quantity graph of the upheaval area (1932).

亀ノ瀬地すべりについては古来より多くの報告書、論文が公にされている。1)～7) この地すべりの存在する大阪府柏原市峠は大阪府と奈良県の境界ともなっており、大和川のneckともなっており、交通上重要な地点である。今回調査対象地区となった地すべり地対岸の隆起部は昭和6年～7年にかけての峠地区地すべり活動の際に初めて隆起を起し、昭和7年1月15日から5月31日にかけて通算累積隆起量が16mにも達している(Fig. 2)。その後昭和26年の清水谷地区の小規模な地すべりの時には殆んど隆起せずに小康状態を保っていた。昭和42年2月に清水谷地区地すべりの北方に頂点をもったFig. 1に示した地区に新しい地すべりが発生し、その後その活動は旧峠地区地すべり地にも及び、一時は関係者を緊張させたが、4月以後は小休止状態にある。しかし、ここに注目すべき事がおこった。昭和7年の地すべり活動の時に隆起し

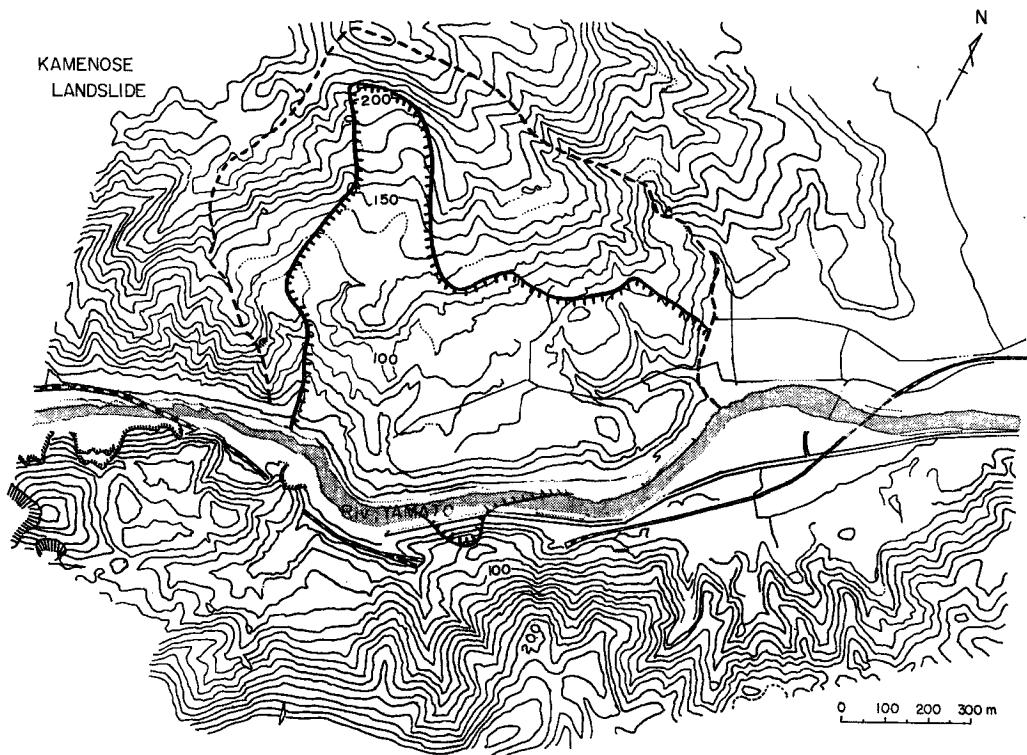
Fig. 1 Topographical map of the Kamenose Landslide Area.

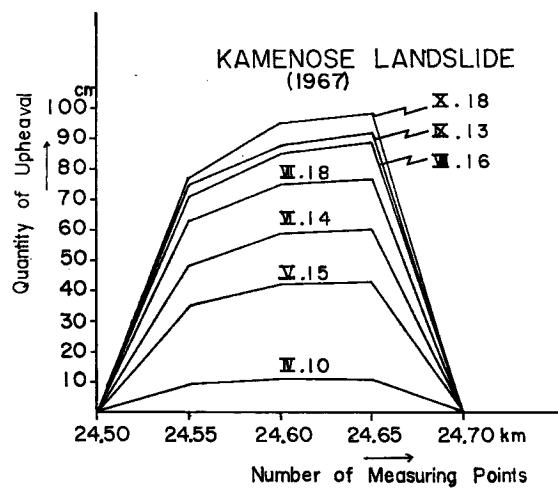
Fig. 3 Upheaval quantity graph of the upheaval area (1967).

その隆起状態は Fig. 3 に示されている如く昭和42年10月18日現在 1m で未満であるが、一時は交通制限をしたほどであった。今回の隆起活動は藤田<sup>9)</sup>により詳しく調べられているが、その地質図を見ると、Fig. 4 (a, b) に示すごとく今回の隆起現象は前回隆起したもの復活であり、花崗岩類及び、A層を基岩として、B層がA層の上に對岸の地すべり土塊の土圧によりせり上げられたが如き様相を呈している。このことは、高篠、弓削田<sup>10)</sup>の報告によって裏付けられている。つまり隆起部は水平移動を起しており、下流側で 70 cm、上流側で 30 cm も南方にある明神山にめり込んだ恰好となっており、明神山中腹に設置した伸縮計の記録がいづれも縮みを示しているという。

これによると、隆起量は1967年10月18日現在国道25号線で 100 cm、左岸河床で 90 cm、右岸距離標で 115 cm にも及んでいる。又国道25号線の観測結果によると、Fig. 3 に示すごとく下流側より上流側の方が 20 cm も余計に隆起していることが示されている。

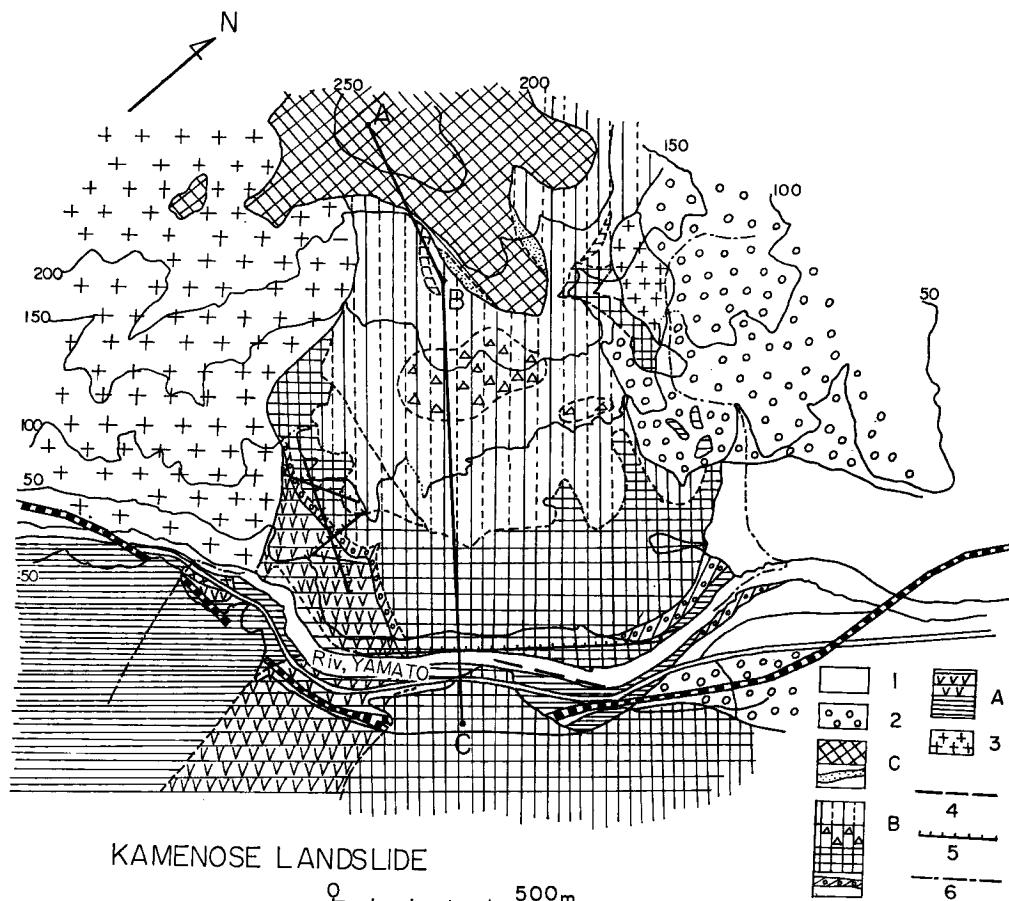
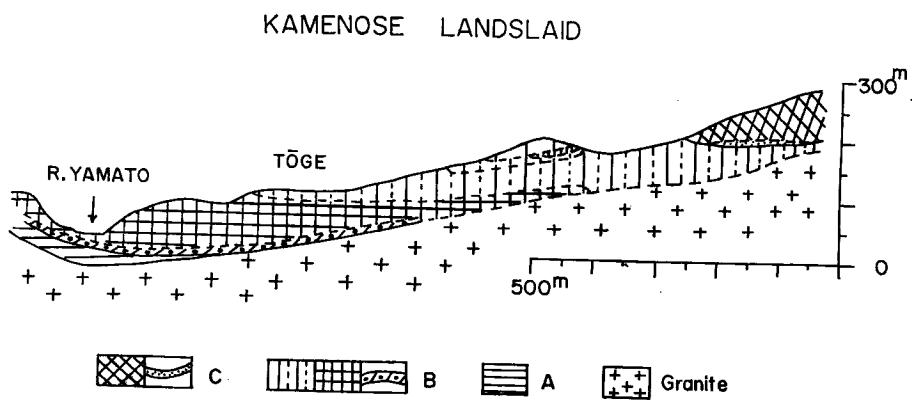
Fig. 4 (a) Geological map of the Kamenose Landslide Area  
 1 alluvial layer, 2 Osaka formation, 3 granite, 4 presumed fault,  
 5 measuring line of seismic prospecting, 6 border line of prefecture  
 A-B-C show the location of profile.

Fig. 4 (b) Geological profile of the Kamenose Landslide Area.

亀ノ瀬地すべり地の地質については古来より多くの調査がなされており、報告書も多く公表されている。最近では藤田<sup>8)</sup>によりかなり詳しく調査されている。それによるとこの付近の地質は Fig. 4 a の如くであり、その断面図は Fig. 4 b の如くである。隆起現象を起している付近の地質は平面的には、明神山火山岩（A層）である安山岩熔岩の上をドロコロ火山岩の安山岩熔岩（B層）が覆っていて、隆起現象を起している所はB層であり、両側の非隆起部はA層が存在する。又断面図によると最下部に領家花崗岩類があり、その上にA層の明神山火山岩の安山岩熔岩がある。これを覆ってB層に属する礫岩があり、この上に隆起を起していると考えられるドロコロ火山岩の安山岩熔岩が存在する。隆起部におけるB層の層厚は約 20 m である。

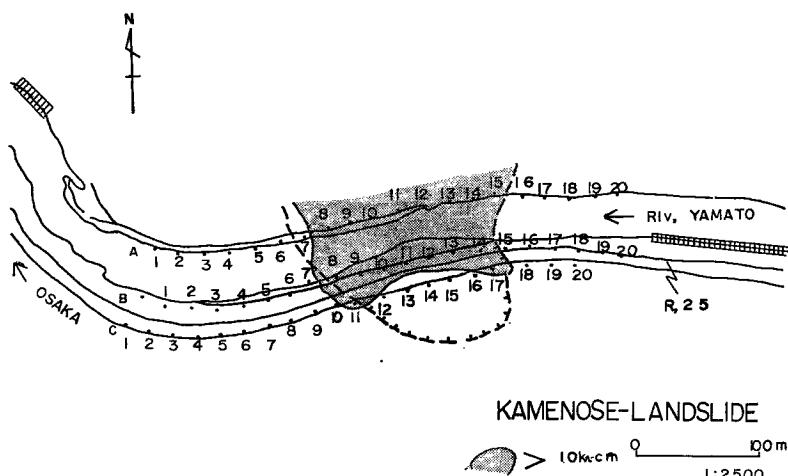
Fig. 5 Location of the measuring points of electric survey.

Fig. 5 に示す如く、大和川の右岸、左岸及び、国道25号線の左側に各々隆起現象を起している地区を含めて3測線を設け、各測線共測線長は 300 m であり、測点は 15 m 間隔に20点計60点を設けた。遠方電極は下流約 300 m にある亀ノ瀬橋の見張り小屋付近に差し込み電極間隔  $a$  を 2 m, 5 m, 10 m, 15 m, 20 m に変化させてその電気見掛け比抵抗値を測定した。

測線名は Fig. 5 に示した如く右岸に設けた測線をA、左岸河床に設けたものをB、国道25号線左岸に設けたものをCとし、測点番号は各測線共大和川下流より上流に向い 1 から 20 までとした。

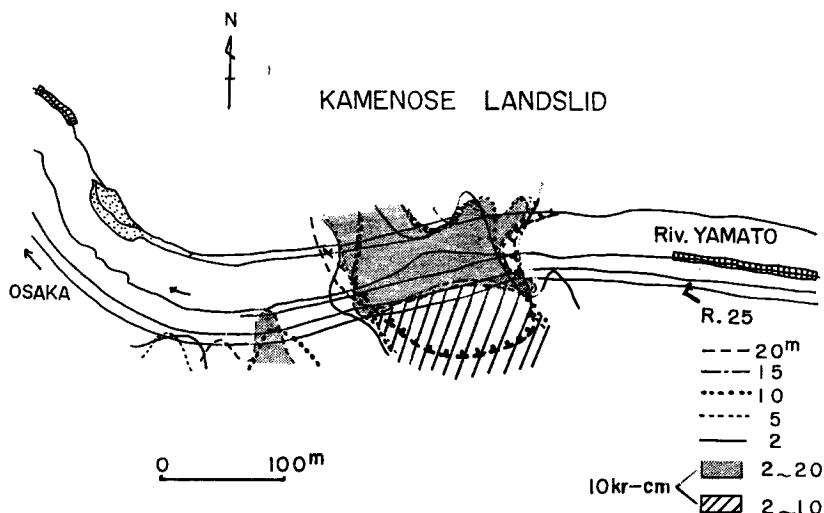
Fig. 6 Horizontal distribution of the apparent resistivity.

各電極間隔における見掛け比抵抗値を各測点を記入した平面図に書き入れて、その値の分布状況をまとめたものが、Fig. 6 である。これは見掛け比抵抗値  $10 \text{ k}\Omega\text{-cm}$  以上を示す測点の分布を見たものであるが、この分布図によると、その分布状況が川越え隆起現象を起している範囲と殆んど完全に一致していることを示している。電極間隔 2~10 m ではその分布は明神山方面まで伸びており、広い範囲がもまれていることを示しているのに対し、電極間隔 15~20 m ではその分布は A, B 測線にかぎられているが、相当深部までもまれていることも示されている。

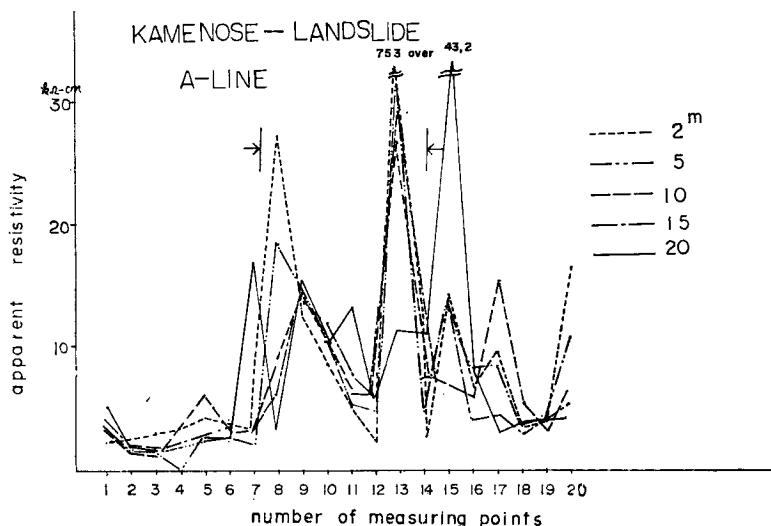
Fig. 7 Graph of the apparent resistivity at A line.

A測線 (Fig. 7) : 各電極間隔毎の見掛け比抵抗値をグラフに示してあるが、矢印をした所が隆起部と非隆起部との境界である。これを見ると、各電極間隔の見掛け比抵抗値はいづれも、隆起部、非隆起部の境界付近で極大値を示している。電極間隔  $a=2, 5\text{ m}$  のグラフでは測点 8 と測点 13 に極大を有し、 $a=10, 15\text{ m}$  では測点 9 と測点 13、 $a=20\text{ m}$  では測点 7、9 と測点 15 に極大値を有している。又測点 13、14 の方が測点 7、8 の方より高い見掛け比抵抗値を示している。

電気探査の調査結果によると A 測線では隆起部と非隆起部との境界がはっきりしており、この部分がひどく破碎されていることを示している。大和川対岸の B 測線に移ると隆起部全体が高見掛け比抵抗値を示しており全体的に破碎されていることを示している。又 C 測線を見ると、 $a=2\sim10\text{ m}$  では全体的に破碎していることを示しており、 $a=15\sim20\text{ m}$  では、上流側の隆起部と非隆起部の境が明確に示されているのみである。

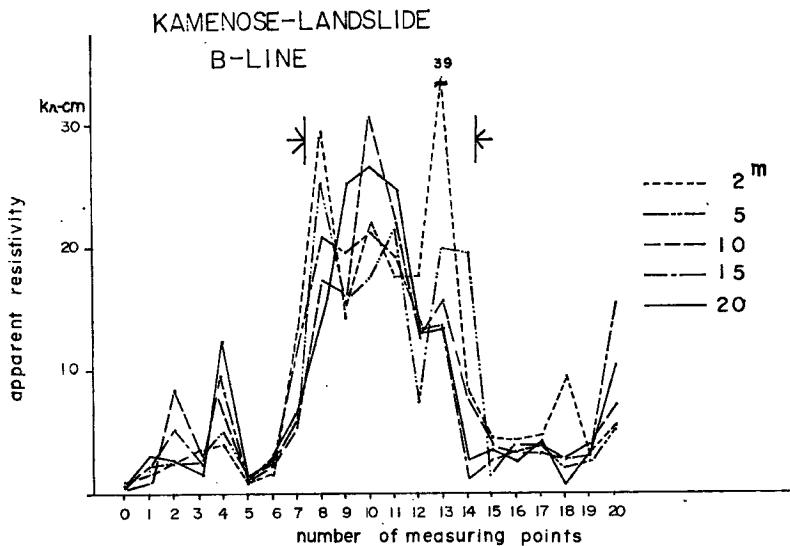
Fig. 8 Graph of the apparent resistivity at B line.

B測線 (Fig. 8) : 矢印をした所が隆起部・非隆起部の境界である。A測線でははっきりした極大値が非隆起部と隆起部の境に見られたが、B測線では、隆起区間全体が高見掛け比抵抗値を示している。このことはB測線下は隆起区間全体にわたりもまれていることを意味している。

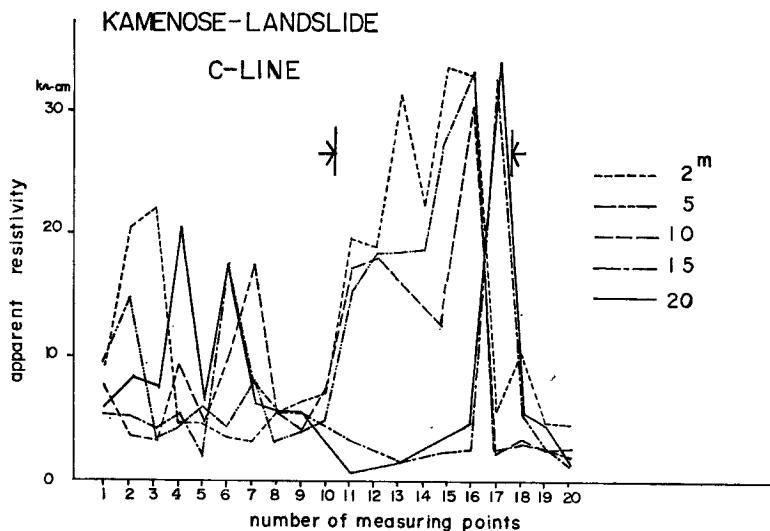
Fig. 9 Graph of the apparent resistivity at C line.

C測線 (Fig. 9) : これを見ると、隆起部全体が高見掛け比抵抗値を示していることが、B測線と異なることは電極間隔が大きい所 ( $a=15, 20 m$ ) では測点18にのみ極大値が存在しており、 $a=5 \sim 10 m$  では隆起部全体に高見掛け比抵抗値が存在している。このことは、深部 ( $a=15 m$  以深) では測点18では非隆起部

と隆起部との境は、はっきりしているが、その他の部分は非隆起部と同様に低見掛け比抵抗値を示しており、あまりもまれていないことを示している。つまりC測線では浅部のみがもまれており、深部は一部を除いては殆んどもまれていないと考えられる。

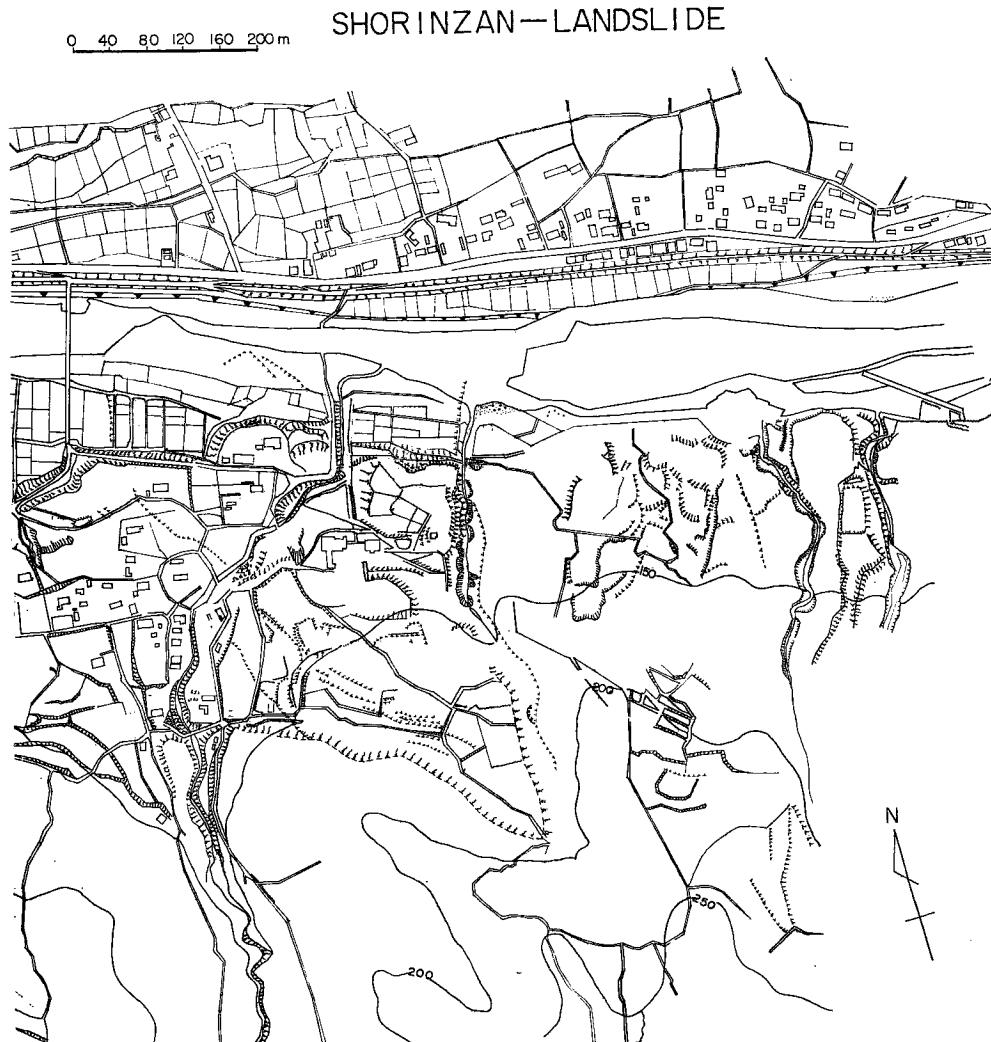
Fig. 10 Topographical map of the Shorinzan Landslide Area

少林山地すべり地については、これまでに多くの調査がなされており、その報告書も出されている<sup>10)~14)</sup>。少林山地すべり地は高崎市の西方約4km 国道18号線が碓氷川の北岸に沿って西にのびるあたり、高崎市鼻高町と藤塚町にまたがり、その面積は50haに達している。少林山地すべり地は大きくわけて三つのブロックより構成されており赤岩地区、寺沢地区、藤塚地区と区別されている。(Fig. 10) 今回の調査対象となつたのは寺沢地区の地すべり土塊の移動により隆起現象を起している碓氷川河床及び国道18号線の存在する藤塚地区である。この付近の地質は Fig. 11 (a), (b) に示されている如く基盤として中新世高崎層群の板鼻層があり、礫岩、砂岩、泥岩の互層であり、この地層はおおむね N50°W, N20°E の方向に傾斜を有している。この板鼻層をおおって安山岩質の第四紀凝灰角礫岩が存在する。この地層は安山岩角礫、火山灰、浮石で構成されており、この岩石はところにより礫の含有度、固結の度合いを異にし、風化の程度もかなり異

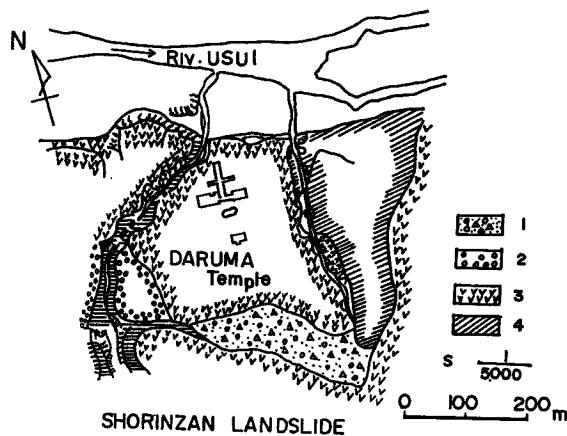
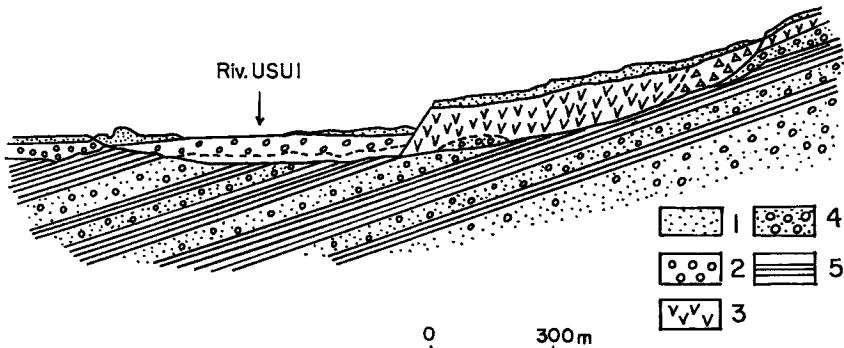
Fig. 11 (a) Geological map of the Shorinzan Landslide Area.  
1 deposit by old landslide, 2 gravel layer, 3 breccia tuff,  
4 alternate layer of sandstone, mudstone, and conglomerate.

Fig. 11 (b) Geological profile of the Shorinzan Landslide Area  
1 top soil, 2 gravel layer, 3 breccia tuff, 4 conglomerate, 5 mudstone.

しかも下流側より上流側の隆起活動の方が激しい。地質的にこの隆起現象を起しているのは、板鼻層の上に載っている第四紀凝灰角礫岩であろうと予測されており、これが寺沢地区地すべり土塊の土圧に押されてFig. 11 (b) に示されている基盤にそって活動しているものと考えられる。

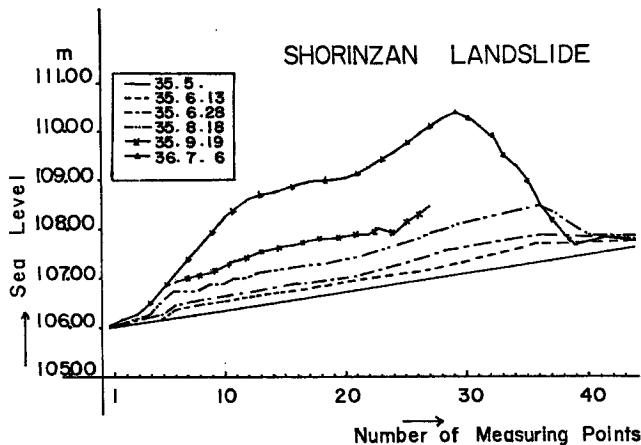
Fig. 12 Up heaval quantity graph of the upheaval area (1960)

っている。藤塚地区の隆起現象は昭和35年5月に寺沢地区の地すべり活動が活発になって来ると同時に起りはじめ昭和36年7月現在長さ300mにわたり最高3.5mも隆起している。(Fig. 12)

D測線は地すべり本体である粘土化された凝灰角礫岩の上に設けてあるために見掛け比抵抗値は他の測線に比べて低く測定されているのに対して、B, C, A, E, F の各測線ではいづれも河床砂礫層上に設けてあるために見掛け比抵抗値がD測線の測定値に比べて5~6倍高くなっている。Fig. 12に示した隆起量のグラフを見ると、上流側の方がより多く隆起しているが、これはA測線の結果を見ると見掛け比抵抗値が非

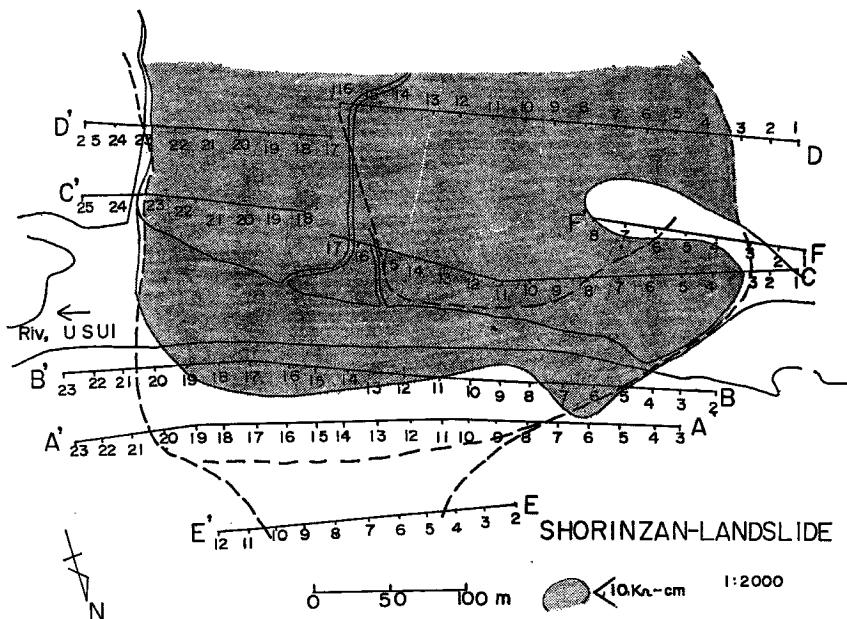
Fig. 13 Location of the measuring points of electric survey.

そこで当地すべり地においてFig. 13に示すように碓氷川の右岸側にC, D, Fの3測線、左岸側に河

床、堤防、非隆起部に各1測線づつ、B、A、E測線を設けてあり、測点は上流側より下流側に向けて番号を設けてある。測点間隔は20mで総計112点である。測定方法は碓氷川上流方向に遠方電極を300m張り、電極間隔( $a$ )を2m, 5m, 10m, 15mに変化させてその電気見掛け比抵抗値を測定した。

各電極間隔における見掛け比抵抗値を各測点を記入した平面図に書き入れ、その値の分布状況をまとめ、見掛け比抵抗値が  $10 \text{ k}\Omega\text{-cm}$  以下を示す測点の分布を示したものが Fig. 13 である。これを見ると、川越え隆起現象を示している範囲（破線にかこまれた所）と、低見掛け比抵抗値の分布状況とが一致していることが示されている。

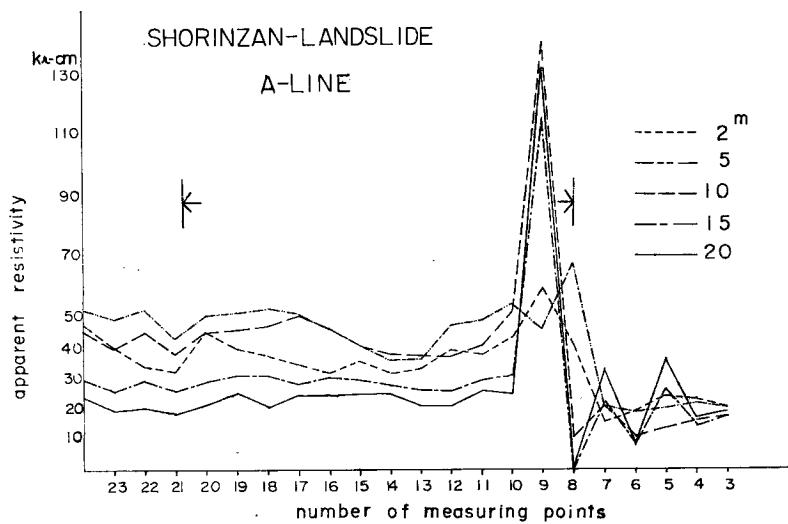
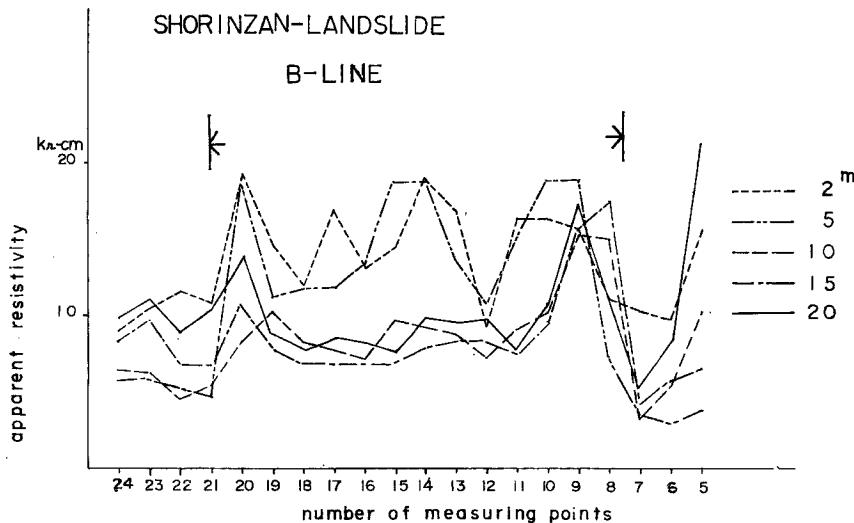
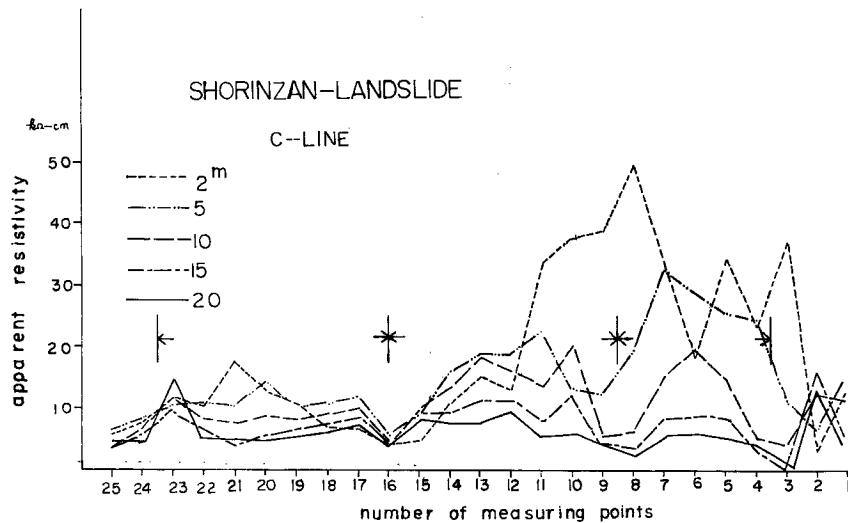
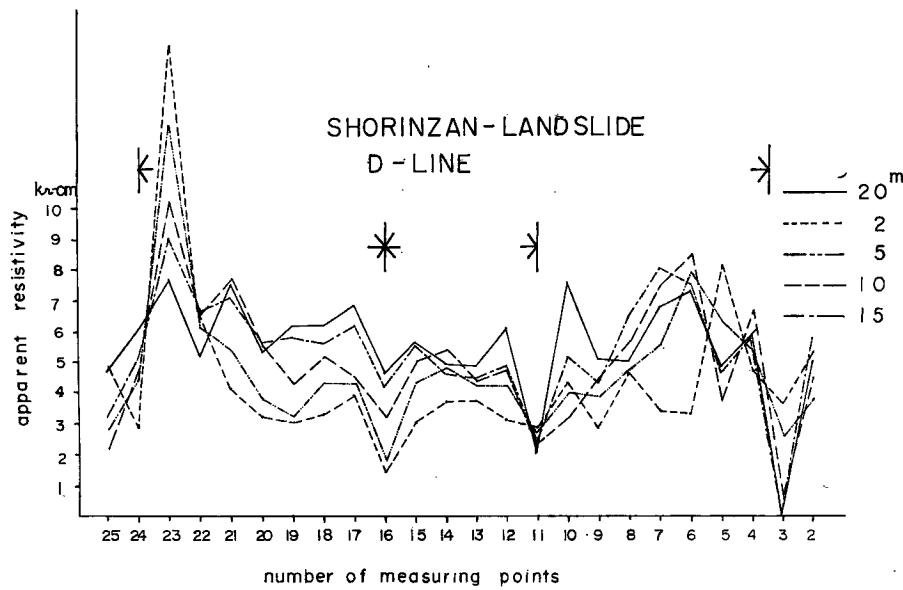
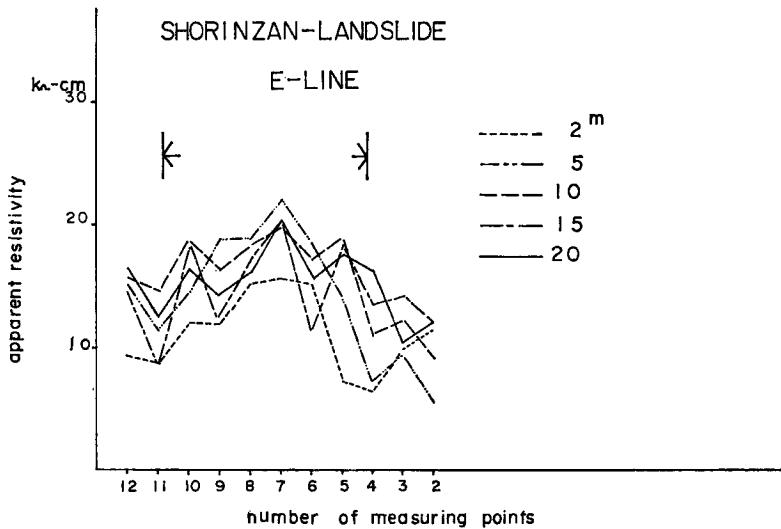
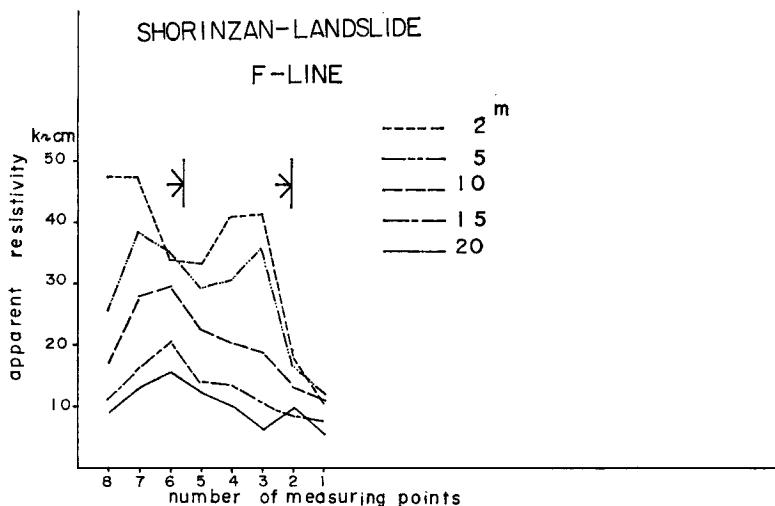
Fig. 14 Graph of the apparent resistivity at A line.

Fig. 15 Graph of the apparent resistivity at B line.

Fig. 16 Graph of the apparent resistivity at C line.

Fig. 17 Graph of the apparent resistivity at D line.

Fig. 18 Graph of the apparent resistivity at E line.

Fig. 19 Graph of the apparent resistivity at F line.

次に各測点毎の見掛け比抵抗値をグラフに表わしたものを見る。(Fig. 14 ~ Fig. 19) これらのグラフによると、非隆起部との間にいづれもかなりはっきりとした電気的性質の異なりが示されている。碓氷川右岸の地すべり本体にあるD測線では下流側で非隆起部と隆起部との境では鋭い peak がその見掛け比抵抗値に

見られるのに対して、C, B測線は隆起部全体がその周囲に比べてやや高い見掛け比抵抗値を示している。A測線では、下流側では、非隆起部と隆起部との境では見掛け比抵抗値にはあまりはっきりした相異はないが、逆に上流側ではこの境で見掛け比抵抗値において非常にはっきりしたpeakが示されている。

D測線ではかなり深部まで破碎されていることが示されているが、C, F, B, A, E測線では  $a=10\text{ m}$  くらいまでがかなりもまれていることが示されている。

常に鋭い peak を示している。つまり、この部分が破碎されていることを示している。又 A, B, C, Fにおいては、 $a=15\text{ m}$  以下は割合低い見掛け比抵抗値を示しているが、これは隆起をしている砂礫層の層厚が、ボーリング柱状図によると、 $10\text{ m} \sim 20\text{ m}$  であり、それ以下では基盤と目されている第三紀板鼻層が存在しているためと考えられる。

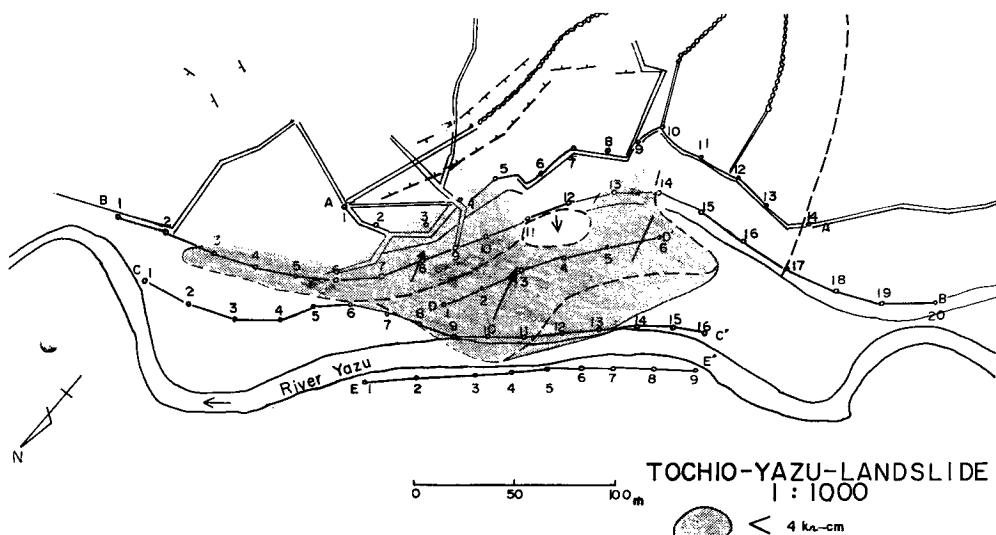
Fig. 21 Location of the measuring points of lelectric survey.

上記した如く砂岩中に生じた地すべり地で川越え隆起している地帯において電気探査三極法を行った場合どのような結果ができるか、これを知るために Fig. 21 に示した如く地すべり本体用水路沿いに A 測線、隆起、陥没している道路に B 測線、隆起した旧河道に C 測線、旧河川中に D 測線、新河川の北西側に E 測線を各々設けた。測点は 20 m 間隔に設け、総計 65 点において測定した。電極間隔は  $a=2\text{ m}, 5\text{ m}, 10\text{ m}, 15\text{ m}, 20\text{ m}$  である。遠方電極は矢津川上流 300 m の所に設けた。

各電極間隔毎の見掛け比抵抗値を測点を記入した平面図に書き入れ、その分布状況を見るものである。当地すべり地の資料をもとにして、この作業を行った結果、Fig. 21 に示す如く隆起部（破線に囲まれた部

分)とほぼ一致するように  $k\Omega\text{-cm}$  以下の低見掛け比抵抗値を示す地区が存在することがわかった。又隆起部の中に道路が長さ 30 m にわたり 50 cm くらい陥没した所があるが、そこは高見掛け比抵抗値を示しているのが興味あるところである。

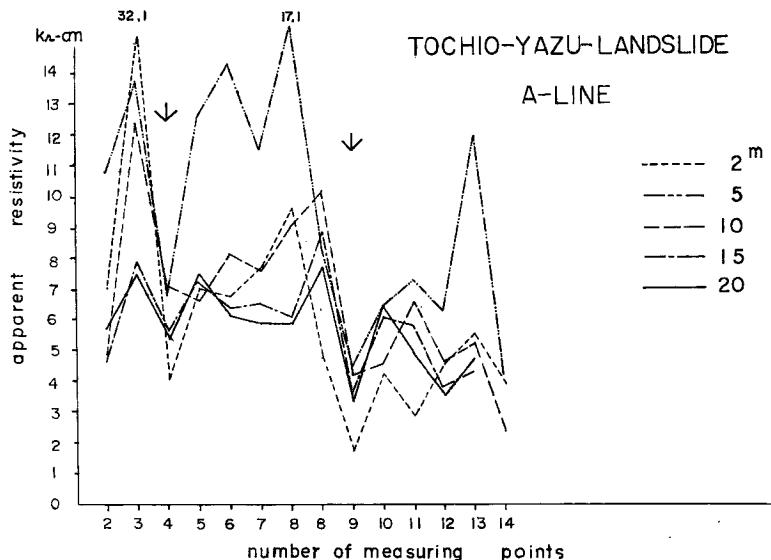
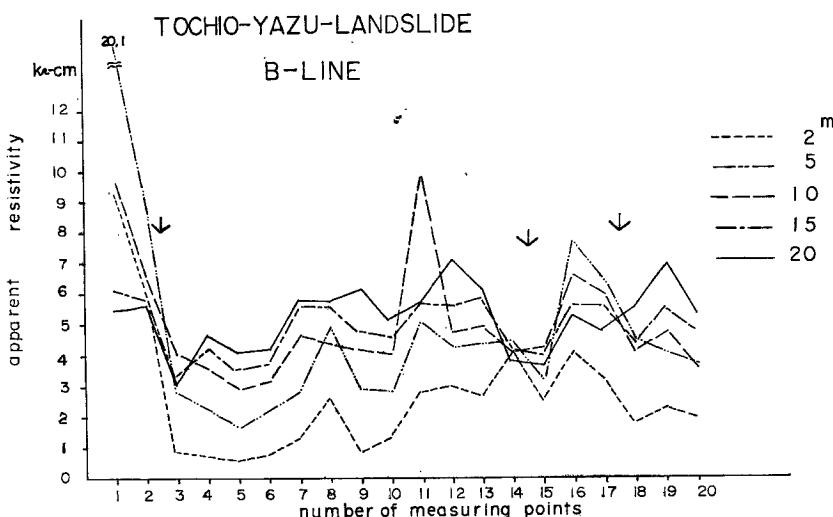
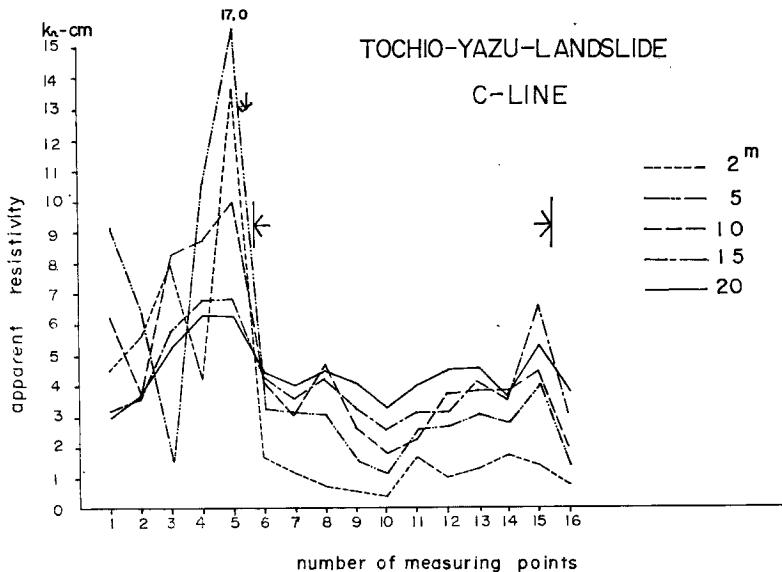
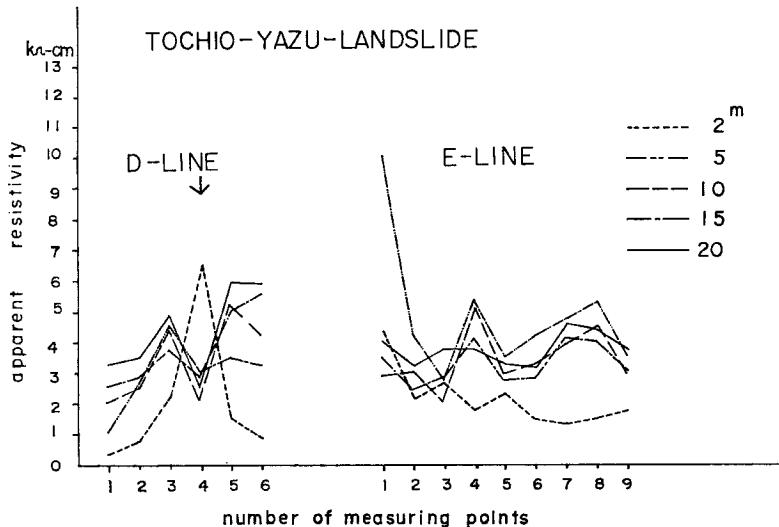
Fig. 22 Graph of the apparent resistivity at A line.

Fig. 23 Graph of the apparent resistivity at B line.

Fig. 24 Graph of the apparent resistivity at C line.

Fig. 25 Graph of the apparent resistivity at D &amp; E lines.

次に各測線毎の見掛け比抵抗値のグラフを見よう。(Fig. 22~25) いづれも非隆起と隆起部との境にはっきりとした電気的な相異がみられるが、特に一番隆起の激しいC測線においては下流側の激しく隆起してい

る所に鋭い peak が示されており、しかも  $a=10\text{ m}$  以浅に非常にまれた所があることが示されている。 $a=15\text{ m}$  以深においても巾広くもまれているようである。一方道路が隆起している B 測線においても下流側に鋭い peak があり、上流側の境界付近 13, 14 測点には凹型の peak がある。A 測線は地すべり本体中にあるが、測点 9, 10 では隆起現象が表われているかの如く凹型の peak が存在している。現在不動地となっている E 測線では各深度における見掛け比抵抗値の変化は殆んど見られない。

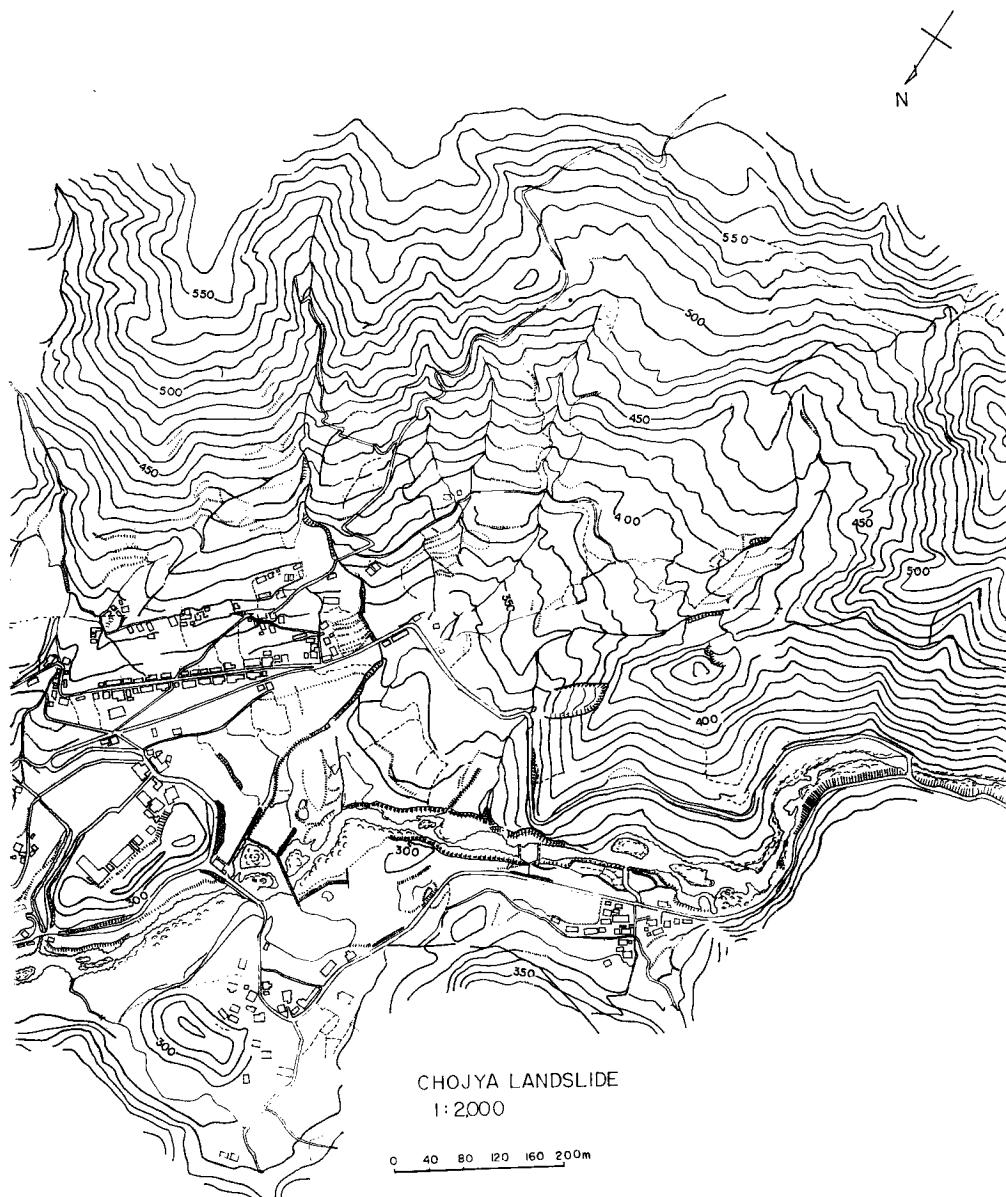
Fig. 26 Topographical map of the Chōja Landslide Area.

現在流動している地すべりの巾は 100~200 m、地すべり方向の延長は約 950 m、標高差 230 m で、地すべり面積は約 14.3 ha である。(Fig. 26)

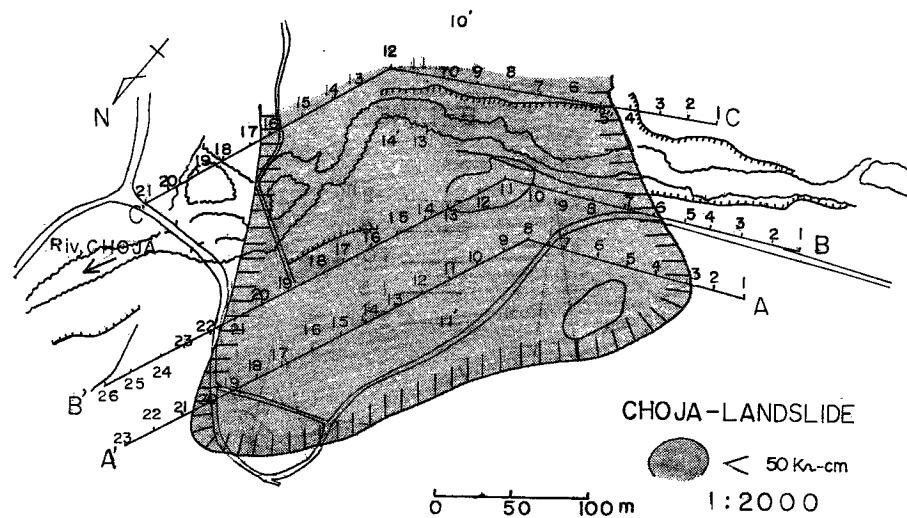
Fig. 28 Location of the measuring points of electric survey.

上記した如く約千年前の地すべりで隆起した個所が、その周囲と電気的にどのような違いを見せるかを調査するために Fig. 28 に示した如く、地すべり本体に C 測線、地すべり対岸の隆起部に B, A の 2 測線を設けて、電気探査三極法を行った。測点は 20 m 間隔に設け、上流側より下流側に番号を付した。測点総計は 74 点で、電極間隔 = ( $a$ ) は 2 m, 5 m, 10 m, 15 m, 20 m で測定した。遠方電極は長者川上流 300 m の所に設けた。

各電極間隔毎の見掛け比抵抗値を各測点に記入した平面図に書き入れ、その分布状況を見るものであり、当地すべりの調査資料をもとにして、この作業を行つた結果、Fig. 28 に示す如く隆起部と一致するように、 $k\Omega\text{-cm}$  以下の低見掛け比抵抗値を示す地区が存在することがわかった。

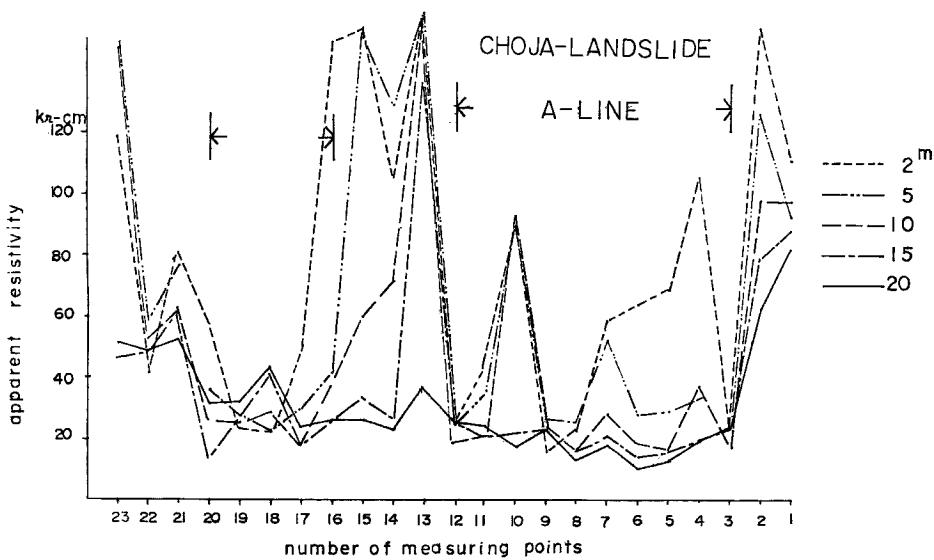
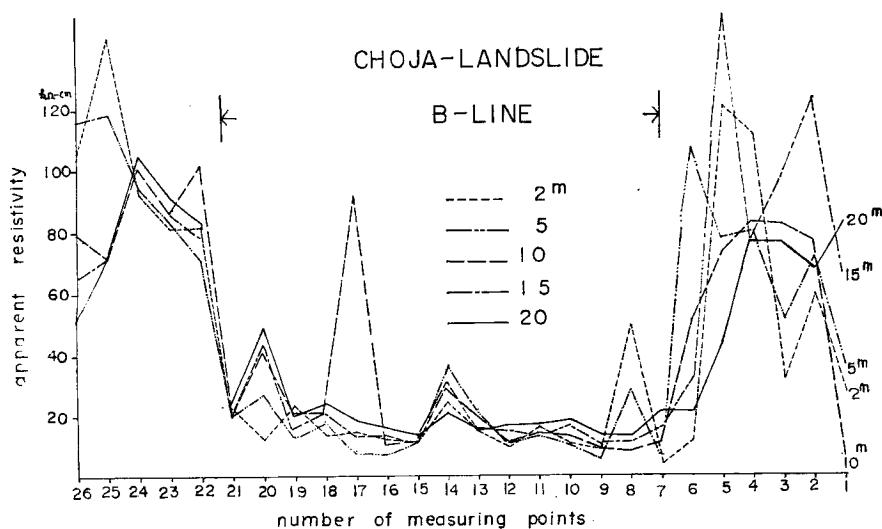
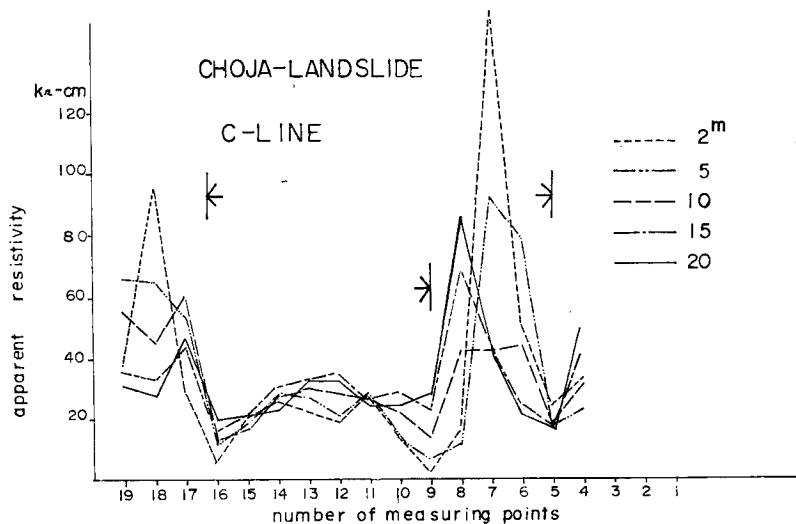
Fig. 29 Graph of the apparent resistivity at A line.

Fig. 30 Graph of the apparent resistivity at B line.

Fig. 31 Graph of the apparent resistivity at C line.

次に各測線毎の見掛け比抵抗値のグラフを見ると次の事がわかる。(Fig. 29~31) いづれのグラフにおいても非隆起部と隆起部の境界でははっきりとした電気的性質の相異を示していることが、亀ノ瀬、矢津、少林山等の各地すべり地でも調査結果と異なることは、非隆起部の方が隆起部より見掛け比抵抗値が高いということである。これは今までの調査結果とは全く逆の現象であり興味ある点である。A 測線の測点 17~13 の間は旧河床そのものであり、隆起した所ではないために高見掛け比抵抗値が測定されているものと考えられる。

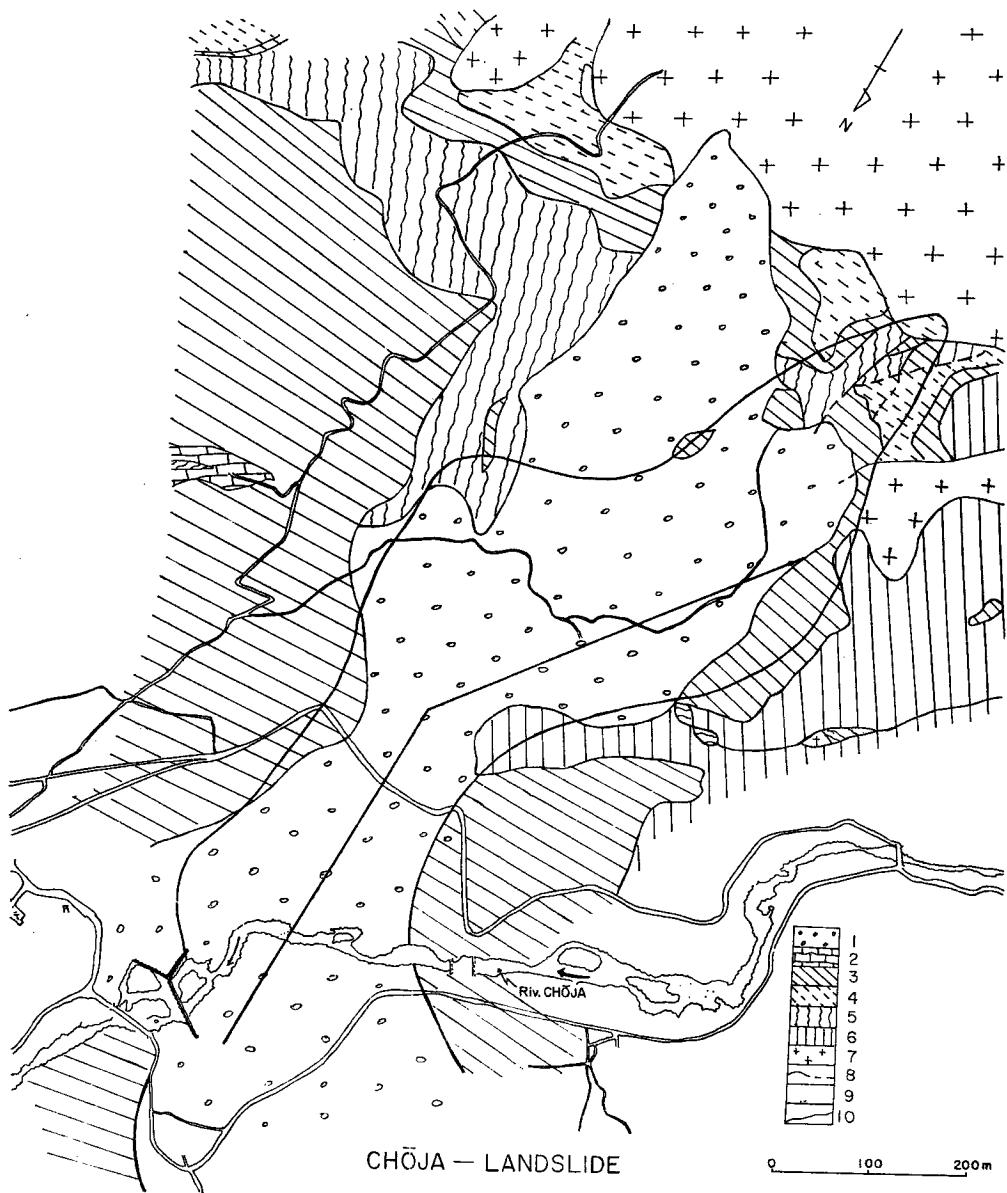
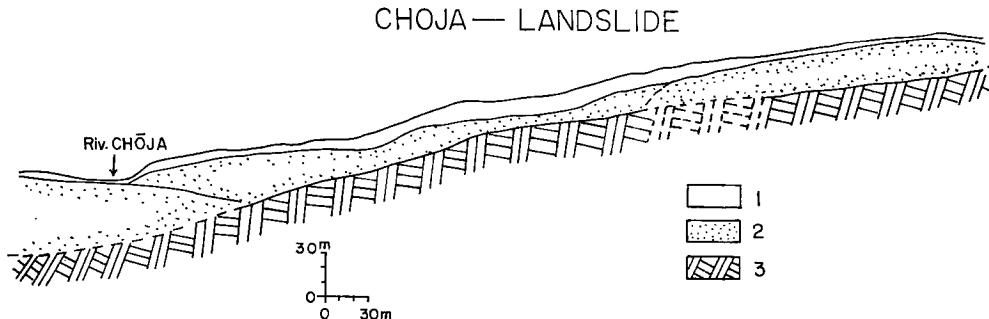
Fig. 27 (a) Geological map of the Chōja Landslide Area.

- 1 landslide deposit, 2 limestone, 3 clay slate, 4 sandstone,
- 5 serpentine, 6 diabase tuff, 7 Mitaki igneous rock, 8 fault,
- 9 acidic tuff, 10 border line of geology.

Fig. 27 (b) Geological profile of the Chōja Landslide Area  
1 top soil, 2 landslide deposit, 3 bed rock (clay slate).

図を見ると次の如くなっている。(Fig. 27 (a, b)) 隆起部のみにかぎり見ると、平面的には、隆起部には、蛇紋岩と粘板岩との風化粘土化されたものが分布しており非隆起部には粘板岩の硬質岩が存在している。断面的には最下部に粘板岩が存在し、その上に旧地すべりの崩土である蛇紋岩と粘板岩との風化粘土化されたもの固結されたものが存在している。この上に比較的新しい年代の地すべり土塊(蛇紋岩と粘板岩の風化粘土されたもの)が載っていると考えられている。そこでこれらの結果と、電気探査結果とを対比させてみると、各測線の非隆起部において高見掛け比抵抗値が測定されているが、これは、硬い粘板岩によるものであり、隆起部の低見掛け比抵抗値は粘土化された蛇紋岩と粘板岩によるものであると考えられる。非隆起部と隆起部との見掛け比抵抗値の相異が前述した亀ノ瀬、矢津、少林山の地すべり地に見られた傾向と逆になっている原因としては、隆起の年代の古さと、それに伴う隆起と破碎されていた岩の風化粘土化の進行によるものと考えられる。
