# 汲水による地盤のひずみの観測

## OBSERVATIONS OF GROUND STRAINS CAUSED BY PERIODIC WATER DRAWINGS

By Izuo OZAWA

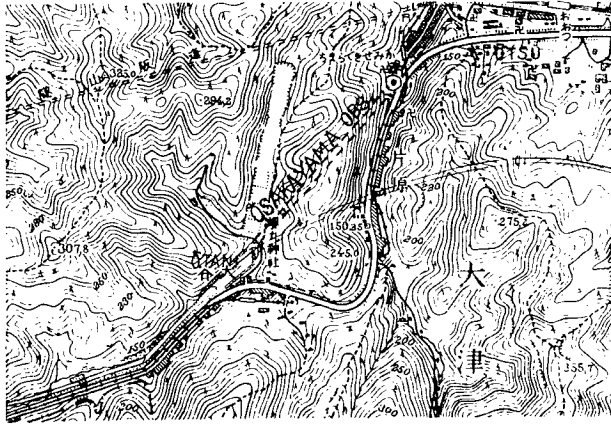
Fig. 1 Map of the adjacent of Osakayama Observatory.  
⊙ is position of the well.

れるようになった。**Fig. 1** に観測所付近の地図を、**Photo. 1** にトンネルの入口付近と井戸のある小屋の写真を示す。また、**Fig. 2 (a, b, c, d, e, f, g, h, i)** に汲水が行われたときの地盤のひずみ、傾斜変化水平回転ひずみの変化などの観測記録を示す。たとえば井戸から 142 m と 246 m とにある直線ひずみの S 38° W 方向（トンネルの方向）の成分の記録を見ると分かるように汲水をしている 7 分間はほとんど直線状に土地はトンネル方向に伸び汲水が終るとすぐ指数曲線状に約 20 分を要してもとのひずみの状態に戻る。幸いにしてつぎの汲水までに土地はもとの状態に戻っているように思われる。142 m (W<sub>2</sub>) と 264 m (L<sub>2</sub>) の地点との間に影響の位相のずれは 0.55 分以上の量は見出されない。それ以上短い時間については不明である。さらに遠い S 38° W 方向の成分、398 m 地点の L<sub>3</sub>'、505 m 地点の L<sub>4</sub> では影響の形は近距離で

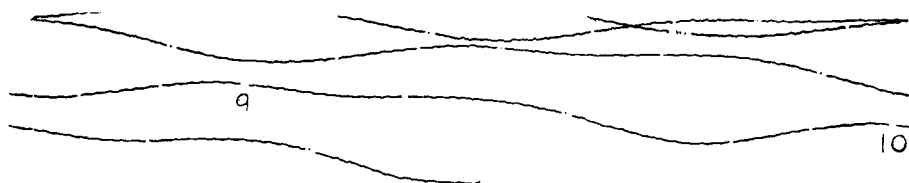
L4 Aug 4~10 1969 S38°W ext.

Fig. 2 (e) Record of the extensometer,  $L_4$  in the direction of S 38°W.

は鋸歯型であるのに対してサイン曲線型と崩れてきている。その影響の大きさは  $L_3'$  で  $1.8 \sim 2.0 \times 10^{-9}$ ,  $L_4$  で  $4 \times 10^{-11}$  である。 $W_2$ ,  $L_3$  と  $L_3'$ ,  $L_4$  との地点の間, 約 300 m の地点には優勢な漏水帯があるが, 恐らくこの漏水帯より近い所と遠い所で影響の形を異にさせているように思われる。なお 468 m 地点の  $W_1$ ,  $R_1$  は計器の感度の関係でそれらしい変化は確認されない。また, 606 m 地点の  $L_2$  には遠距離であることと他の不規則変化のためにこの影響は見出し難い。264 m 地点の  $N_3$ -成分は  $S 38^\circ W$  とよく似た鋸歯の型をしており  $E_3$ -成分は変化がほとんど認められず, 垂直成分 ( $V_3$ ) も同じように汲水時に伸びの変化を示している。しかし同じ垂直成分  $V_5$  もそうであるように波形は水平成分に較べると著しく変形しているようである。300 m の漏水帯を越えた 334 m 地点の  $S 52^\circ E$  方向の直線ひずみ (トンネル方向に直角)  $C_1$  は充分高感度であるがそれらしい明瞭な影響は認め難く, あったにしてもその波形は著しく不規則なものになっているようである。また 137 m 地点のトンネル方向の傾斜計 (水平振子型) には  $2 \times 10^{-3}$  秒以上のそれらしい変化は認められず, 水平の直線ひずみの変化の明瞭であるのに対して対称的であった。ただ開けつ

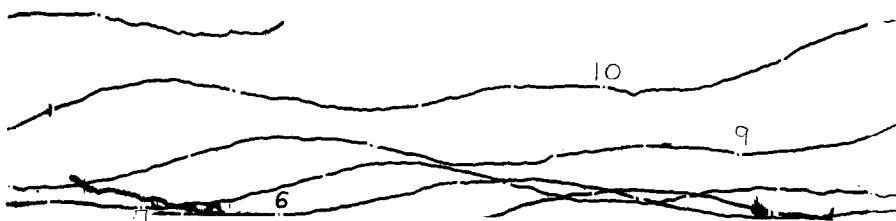
C1 Aug 4~10 1964  
S52°E ext.

Fig. 2 (f) Record of the extensometer,  $C_1$  in the direction of S 52°E.
