焼岳上々堀沢の谷壁と渓床における地形変化過程

TOPOGRAPHICAL CHANGES ON THE SIDEWALL AND IN THE VALLEY BOTTOM OF THE KAMIKAMIHORI VALLEY OF MT. YAKEDAKE

By Hiroshi SUWA, Takashi SHIKATA and Setsuo OKUDA

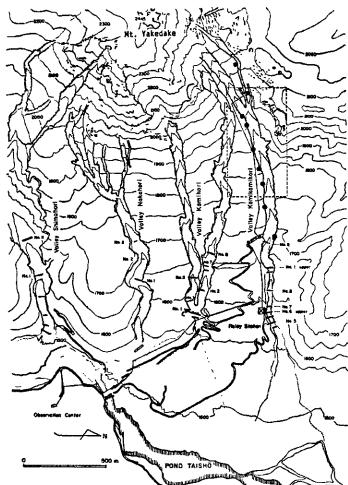
Fig. 1 Location of the study area. A rectangle by dot line shows the main study area, where the sidewall erosion is very active. Solid circles show the survey slopes of rock fall.

上々堀沢は焼岳火山の東斜面に刻まれた侵食谷の一つで、焼岳東斜面には同様な侵食谷が合計5本（上々堀沢、上堀沢（左支・右支）、中堀沢、下堀沢）刻まれている（Fig. 1 参照）。焼岳の山体は、上部の円頂丘

上々堀沢は以前は峠沢（国土地理院発行の地形図では現在も峠沢と記入）と呼ばれる小さな沢であったが、1962年6月17日の焼岳の噴火を契機に急速に発達し、その規模を拡大してきた。この噴火は、この沢の第3支谷（Fig. 1 に示す支谷のうち、南から3番目の支谷）の源頭部に火口が位置したため、噴火直後からこの沢の荒廃が助長され、土石流が頻発するようになって比較的短い年月のうちに他の三堀沢と比肩されるほどの大きなガリに発展したことが報告されている¹³⁾。このような急速な侵食は、巨視的にみれば、谷床における下刻（downcutting）侵食と側方侵食（sidewall erosion あるいは sidewall undercutting）¹⁰⁾が進行した結果である。ただし、噴火後20年を経過した最近の傾向としては、谷床の下刻はほとんど停止し、側刻による谷壁の後退、すなわち谷の拡幅の進行が認められる⁶⁾。本調査ではこの点を明らかにするのが一つの目的であり、主として次節2において詳述する。調査は、主としてこの沢の上流域で、現在もなお側方侵食がかなり活発に進行している区域として、Fig. 1 の

落石の観察では二つの方法を併用した。すなわち、Fig. 1 に黒丸で示す9箇所の谷壁斜面（上流のものから順に No. 1 …… No. 9 と称す）を選び、約1ヶ月の間隔でそれぞれの定位置から同じ角度で谷壁の写真（35ミリカラーネガ）をとって（間欠的写真撮影）、大まかな観測を行った。いっぽう、谷壁 No. 4 に対しては、Fig. 2 で B8111 と記す地点にモータードライブカメラを設置し、毎日6時から18時まで2時間間隔で連続的な写真撮影（35ミリモノクロネガ）をつづけた。

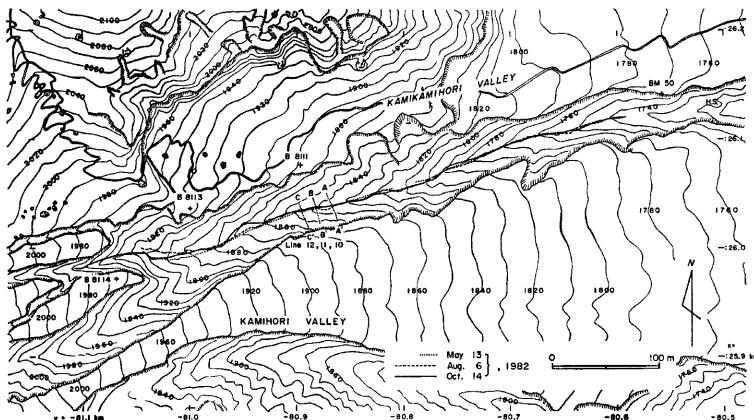
Fig. 2 Detailed map of the study area, corresponding to the rectangular zone in Fig. 2. Survey lines are drawn for a longitudinal cross section along the talweg and three lateral cross sections (Line 10, 11, 12) of the valley bottom. Cross symbols show the bench mark points for topographical survey.

中の枠で囲まれた部分を対象とした。同じ区域を詳しい地形図として Fig. 2 に示す。

Fig. 2 に示す区域では、谷壁は全域にわたって火碎流堆積物による未固結で層理構造をもつ地層の断面となっている。ただし、谷の中で、 $y=-80.95\text{ km}$ と -80.75 km の地点付近の左岸側の谷壁には、焼岳の

北隣りに位置する割谷山からの熔岩が斜めの基岩として部分的に露出している。しかし、谷壁斜面の形態やその他の特徴は場所によって大きく異なっており、この区域の谷壁斜面は単純な一つのタイプの谷壁斜面で構成されているのではなく、複数のタイプの斜面が複雑に組み合わされている。すなわち、谷壁は層理構造の差異、右岸と左岸の集水条件の差異 (Fig. 2 参照)、日射量の差異 (右岸に較べると左岸の日射量のほうがずっと多い) あるいは谷壁の形状の差異などによって多くの分類が可能である。そして、それぞれの類型に応じて谷壁斜面からの岩屑の移動過程に差異が認められる。しかし、この地域での岩屑移動に最も関係の深い特徴に着目すると、上流域の谷壁は平面型の谷壁斜面 (flat wall, Photo. 2 参照) と集水型の谷壁斜面 (convergent wall, Photo. 1 参照) に分けて比較検

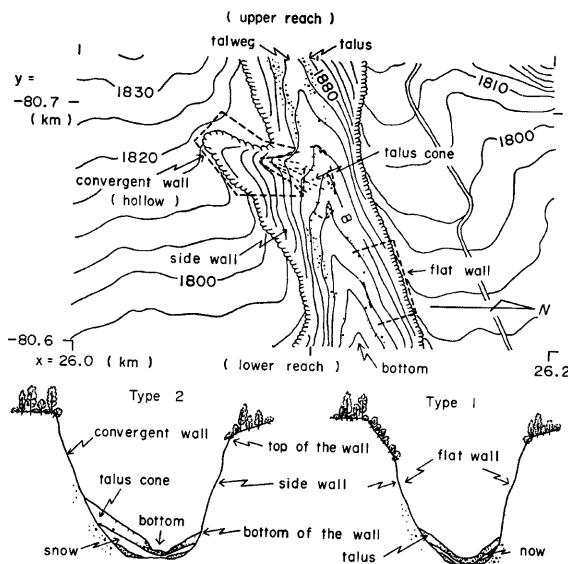
Fig. 3 Classification of sidewall and the depositional structure over the valley bottom. A plan (top) and cross sections (bottom).

討することができる。平面型と集水型の二つの斜面の典型的な例を Fig. 3 の平面図（上）に示す。正面図（下）は互いに異なったタイプの谷壁を持つ場所の模式的な横断面図である。

集水型の谷壁斜面の脚部には Fig. 3 と Photo. 1 に示すような押し出し状の崖錐（talus cone）が形成されている。集水型の谷壁斜面においては、斜面の形態や地質構造に起因して、大雨のときや融雪期に多量の水が集中し易いため、土石の崩落が相対的に活発である。さらに冬期にはこのような地形条件のところでは積雪に関して吹き溜まりになり易く、残雪量が多い。残雪量が多く、春から初夏には多量の土石が崩落してきて、残雪の上に土石のペールができる、その保温効果で逆に残雪の融解が抑制されるため、押し出し状崖錐は規模が大きく（比高が5～20 m）なるとともに文字どうりの円錐状の崖錐（talus cone）の形態を呈すようになる。

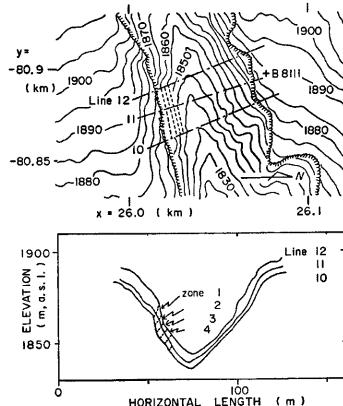
Fig. 4 Top is a plan of the sidewall No. 4 and survey lines for cross sectional profile of valley bottom. Bottom is cross profiles of the valley derived from a topographical map.

谷壁 No. 4 は平面型の斜面であり、具体的な斜面の概況は Fig. 4 と Photo. 2 および Photo. 3 に示されている。斜面の上端の標高は1870m、下端は1845mで、斜面の傾斜は60°~80°であるが、上半分が急峻であるため、いわゆる凹型斜面になっている。谷壁の脚部には冬の間の積雪が残雪となり、その後、谷壁から崩落してくる岩屑がその上へ蓄積し、帯状の崖錐が形成されている。谷壁からは様々なプロセスで土石の崩落がつづいている。さらに、崖錐は下層の残雪の融解と、土石流や洪水流の流下に伴う侵食によって活発な地形変化を呈している。谷壁斜面のさらに上部には古い谷地形の緩斜面（比高十数m、傾斜角約40°）があり、それよりさらに上部は Fig. 1 からうかがえるような起伏の小さな山腹斜面となっている。谷壁より上部のこれらの斜面は Photo. 2 からうかがえるように、ハンノキなどの広葉樹の灌木やシラビソなどの針葉樹および笹の混じり合った林となっている。このため、かなりの強雨のために表面流が発生する場合を除き、この谷壁斜面上のプロセスに、さらに上部の斜面が影響を及ぼすことは少ない。

谷壁斜面 No. 4 のほぼ中央を通り、谷を横断する方向に測線を設け、1979年と1980年に水準測量を行って横断面形の変動を調べ、その変動量の大きいこと（鉛直方向に最大10m程度の昇降を反復している）と、断面形が短期間のうちに大きく変化すること（変化量は谷壁下端から崖錐を経て渓床に至るにつれて増大）を報告している^{5,6)}。1981年からは横断測線を Fig. 2 と 4 に示すよ

うに3本に増設した。落石の測定面は主として、この3本の測線が挟む部分である (Fig. 4 参照)。

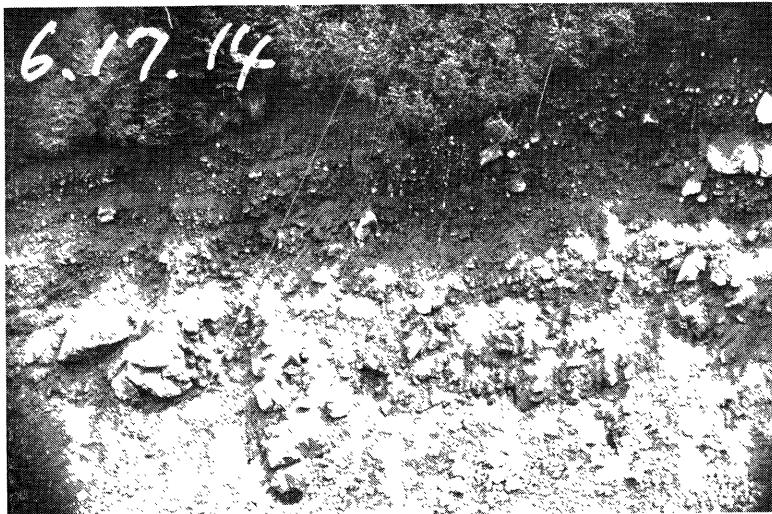
Photo. 2 One shot of sidewall No. 4 for the rock-fall observation on June 17, 1981, corresponding to the initial date in Fig. 6.

固定カメラによる谷壁の撮影例を Photo. 2 と 3 に示す。写真的鮮明度や石礫の判読の難易は、日射の条件や谷壁の湿润状態あるいは谷壁への砂・シルトの付着状態によって大きく左右されていた。壁面からは落石のほかにマトリックスが徐々に剥がれており、これらが谷壁の中で相対的に緩傾斜となっている帶状の部分や、突出している石礫の上へ積もると、石礫の輪郭が不明瞭になることが多かった。しかし、このような細粒物質も大きな降雨があると谷壁斜面に生じる表面流に流されて石礫の輪郭が再び鮮明になる。このような過程は一年のうちに何回もくり返されていた。

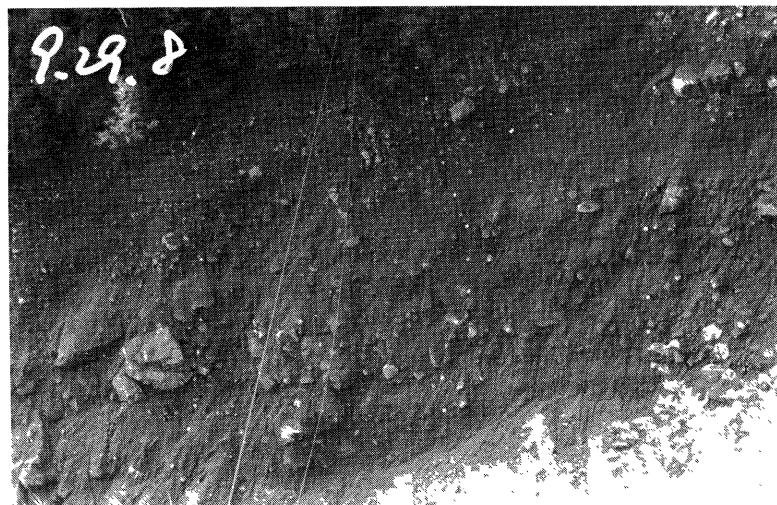
Photo. 3 The other shot of sidewall No. 4 on Sept. 29, 1982, corresponding to the final date in Fig. 6.

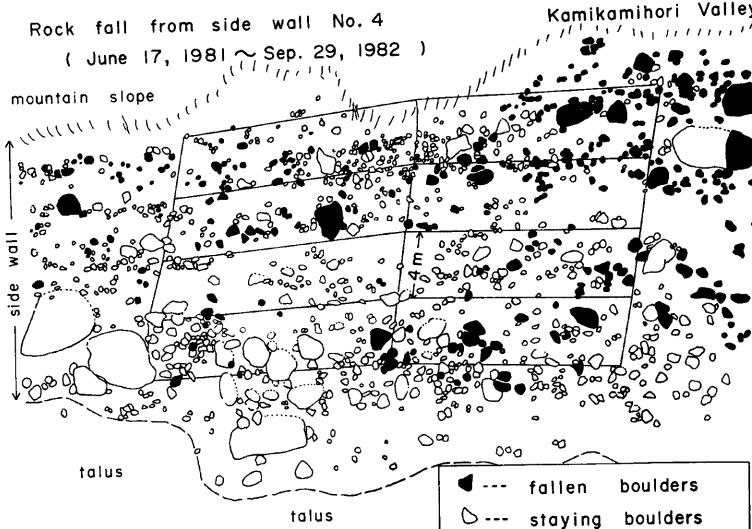
Fig. 6 Rock fall from sidewall No. 4 (flat slope), which occurred in the whole observation period (June 17, 1981 ~ Sep. 29, 1982). Rock-fall observation started from the date written in Photo. 2 and ended on that in Photo. 3.

任意の期間に発生する落石の判読は次の方法によって行った。まず、拡大写真を、透明フィルムへのトレースを介して重ね合わせ、消失礫を抽出した。さらに、これを当該年の終り頃の鮮明な写真のトレース図とも重ね合わせて消失礫がなお消失したままであることを確認した上で落石を判定した。このようにして得られた落石の発生例を Fig. 6 に示す。

2年にわたる観測全期間で整理すると、落石は粒径の大小によって偏ることなく、ほぼ一様に発生していく。すなわち、谷壁 No. 4 における抽出礫と落石の例を Fig. 6 に示したが、これらの粒径分布を視野全域について Fig. 15 に、4つのゾーンの内側（部分視野）については Fig. 16 に示す。粒径で平均すると抽出礫の平均径は43 cm (42 cm)、これら括弧の中は部分視野での値）であったが、落石の平均径は46 cm (46 cm) であった。重量で平均すると、抽出礫の平均径が63 cm (61 cm) であったのに対し、落石のそれは65 cm (64 cm) となって、ほぼ一致することが

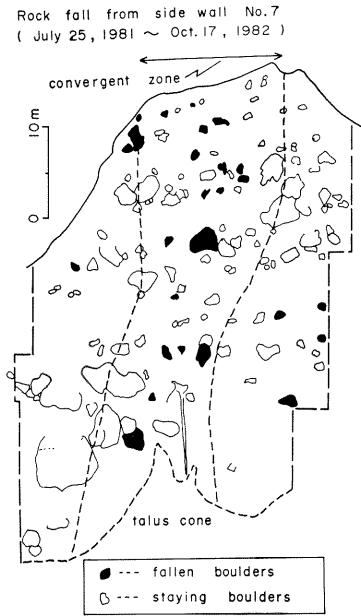
Fig. 7 Rock fall from sidewall No. 7 (convergent slope) as found in Photo. 4.

で左寄上端部の最大礫) と、これの落下径路に沿って生じた巻き添えによる二次的な落石が特徴的であった。集水型の谷壁斜面では、落石が谷壁斜面の凹形の部分に集中する傾向が強い。Fig. 7 に示す谷壁 No. 7 の例では落石の発生位置が主として二本の鎖線で挟まれる谷壁の凹形部分 (谷沿い方向) へ集中していたことがわかる。

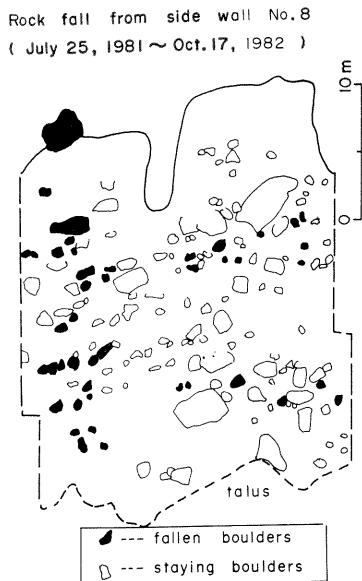
Fig. 8 Rock fall from sidewall No. 8 (flat slope) as found in Photo. 5.

Fig. 8 に示す谷壁 No. 8においても、台風10号の強風に誘起されて生じた谷壁上端の崩落 (Fig. 8 の中

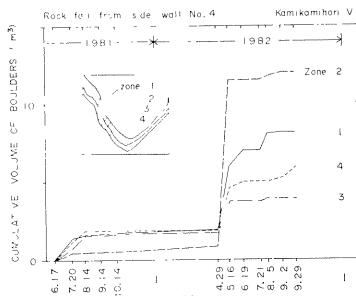
Fig. 9 Progress of rock fall shown as the cumulative volume of fallen boulders in each zone of Fig. 5 on the sidewall No. 4.

落石（長径が20 cm 以上に限定）の発生経過を Table 1 と Fig. 9, 10 に示す。Fig. 9 は4つのゾーンに分けて落石の発生経過を表わしており、これから落石が特定の時期や特定のゾーンに集中して発生したことがわかる。Fig. 10 は、落石の個数、落石の投影面積および落石の体積別に、それぞれの累積値が測定期間ににおける総量を100として、どのように推移したかを示す。この図は Fig. 9 と同様に、落石の発生が特

- (e) 1982年4月29日～5月16日（気温の急上昇）：落石量（体積）は最大で、2年にわたる観測全期間のうちの62%を占めていた。また、Fig. 9に示されるように、このときは谷壁の上半分で落石の量が多く、下半分では相対的に少なかった。この時期の気温の推移に着目すると、凍結期が終了し、凍結・融解のくり返し時期を経て、融雪期へと移る時期に相当していたことがわかる。すなわち、Fig. 12は気温が4月25日頃を境としてステップ状に変化（急上昇）したことを示す。これは、谷壁表層部の凍結していた土中水分が急速に融解したことを意味する。いっぽう4月下旬以降、残雪の融解が活発化したことはFig. 11から推定される。谷壁No. 4が北向き斜面のためほとんど日射を受けないと、高度が気温の測定地点より約350 mだけ高いことを考慮すると、Fig. 12のグラフもFig. 11と同様ある程度（2°Cないし数°C）低く見直さなければならない。

Fig. 9によれば、落石は大まかに見ると、傾斜の急な上半分の斜面から約20 m³が、傾斜の緩い下半分

落石の発生誘因について前項(1)の記述をまとめると以下のようなになる (Fig. 9 を参照)。まず、落石の発生が最も頻発した時期は、①冬から春にかけて、気温が0°Cを境に急上昇する時期に一致していた。このような気温変化の条件のもとでは谷壁斜面表層部の凍結していた土中水が急速に融解していくと考えられる。そしてこのためにマトリックスと石礫の充填状態の空疎化・脆弱化が進行して落石の発生が促進されたものと考えられる。つぎに、降雨による影響は無視できなかった。とくに、②強雨が連続することによって大雨になる場合に落石が頻発した。これは谷壁斜面に発生する表流水や土層中の浸透水によってマトリックスの中の細粒物質が多量に流亡して、石礫に対するマトリックスの支持力が低下するために生じたものと推定される。さらに、台風に伴う強風によって落石が進行した。これは壁全体に発生するのではなく、③樹木が強風にあおられて動搖し、谷壁上端部の土塊が樹木とともに落下するタイプで、落下径路の他のゾーンの石礫も巻き添えを受けて一緒に落石が生じていた (Fig. 9 のゾーン2と3)。いっぽう、④大雨や融雪期が終って谷壁が乾燥していく時期にも落石のやや増加する傾向が見られた。これは、乾燥のためマトリックスの粘着力が低下して、石礫のまわりのマトリックスの支持力が低下することと、強風時にマトリックスの風食が進行するために誘起されて生じる落石と解釈された。つぎに、⑤土石流が発生したり洪水流が生じると、崖錐堆積物が除去されたり変形したりして谷壁脚部の土圧条件が大きく変化し、この影響の波及効果として解釈される谷壁の下部からの落石の発生が認められた。土石流に関しては規模が大きいほど、その流下に伴う谷床・谷壁の地盤振動も大きくなり、⑥この地盤振動の影響で、谷壁の下部ほど落石の促進される可能性は高い。今回は規模の小さな土石流が発生したに留まったが、それでもこの種の効果と解釈される落石の発生が認められた。

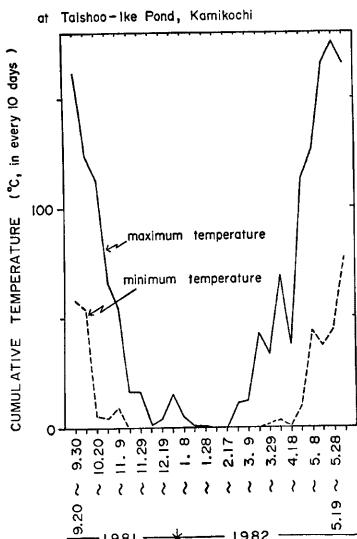
Fig. 11 Cumulative temperature in every ten days as the summation of maximum or minimum temperatures above 0°C, at the Taishoo-ike pond observed by Tokyo-denryoku Co. Ltd.

Fig. 11 は 1981 年の秋から 1982 年の春にかけての、摂氏 0° を基準とする 10 日毎の積算気温を示す。落石観測斜面の高度は気温の観測点より約 350 m 高いので、単純に高度気温減率 (0.6°C/100 m) を用いれば、谷壁斜面 No. 4 の位置では、実際は Fig. 11 に示すグラフを下方へ 20°C (2°C × 10 日) ぶんだけ平行移動し、負の部分をカットした図が想定される。Fig. 12 は 1982 年 4 月と 5 月の最高気温と最低気温の経過を示す。

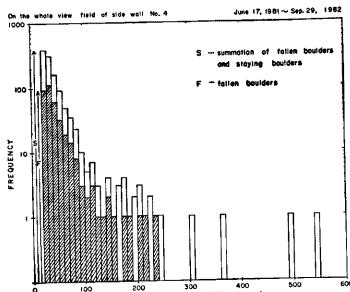
Fig. 15 Size distribution of all boulders (diameters > 20 cm) on the whole view field of the sidewall No. 4 (see Fig. 6) and that of fallen boulders from the same wall.

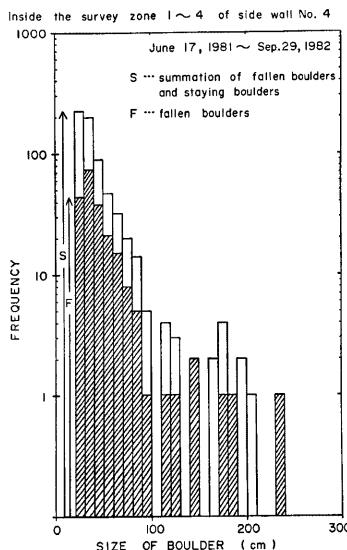
Fig. 16 Size distribution of all boulders (diameters > 20 cm) inside the survey zone 1~4 and that of fallen boulders from the same zone on the sidewall No. 4.

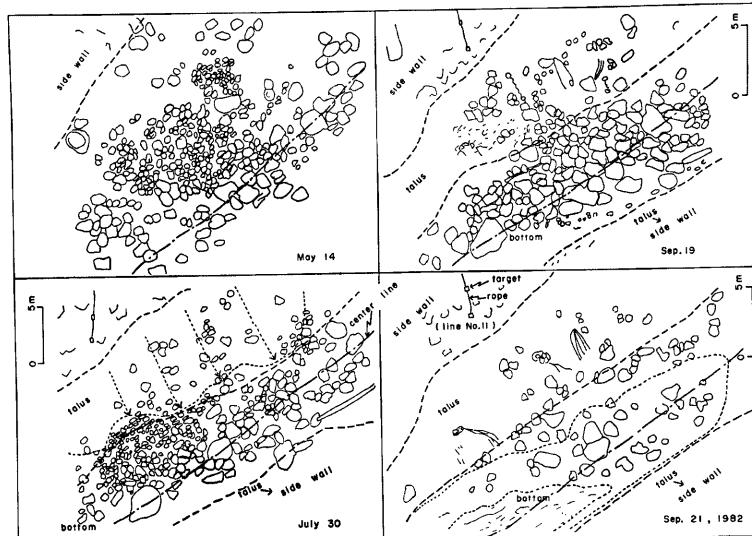
Fig. 17 Changes in the depositional state on the valley bottom at the foot of the sidewall No. 4. Cobbles and boulders were drawn down from the 8 mm film taken by an interval shot motion camera. Broken line shows the boundary between sidewall and talus. Dot and broken line shows the center of talweg as the lowest place of the channel.

さて、谷壁からの落石に較べると、崖錐表面における土石の移動は非常に活発である。Fig. 17 には谷壁 No. 4 直下の渓床の状態変化の例を示す。5月の時点には崖錐と渓床の境界が不明瞭であったが、7月以降

になるとある程度区別できるようになった。崖錐表面における変化で最も注目されることは、粒径の大きな岩屑ほど崖錐の下方へ集中してくることで、この現象は町田らの研究⁹⁾においても指摘されている。

崖錐表面における岩屑の移動の経過として注目される事態は1982年には二度生じた。一度目は8月1日の10号台風のときに生じた変化で、このときはNo.4の谷壁斜面の上端部から土塊の崩落が生じ、Fig. 17の左下の図に点線と矢印で示される範囲へ岩屑がばら撒かれた。谷壁から崖錐上へのこのような集合的な岩屑の移動は、この沢ではそれほど珍しくないが、特定の地点で観測する場合には稀にしか検知されない。これに対し、通常の落石やマトリックスの落下は個別的ではあるが、かなり頻繁に生じている。さて、二度目は、9月20日の土石流の発生流下に際して、Fig. 17の右側の二つの図を対比してわかるような変化が生じた。すなわち、土石流は谷底の底部で崖錐の下端付近までを覆うような幅で流下し、崖錐下端から流心にかけて堆積していた比較的大きな岩塊を全て巻き込み、石礫をことごとく流送したことがわかる。Fig. 17の右下の図中に点線で示す境界は、渓床の侵食の結果、渓床の表面が内側ほど砂っぽく見える領域を区分している。

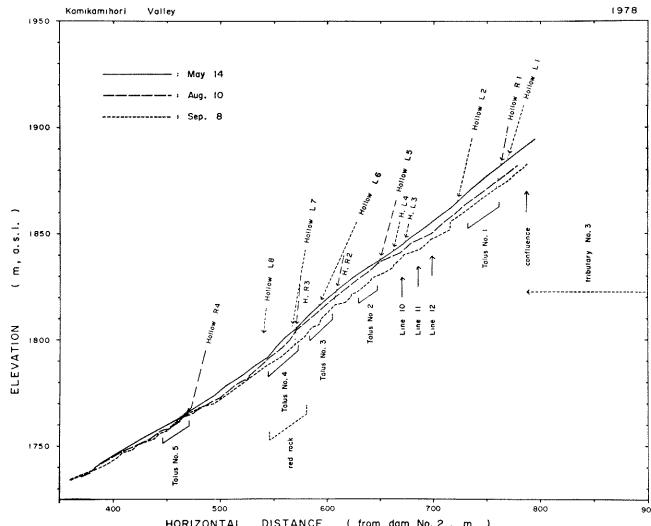
Fig. 18-1 (1978)

Fig. 18 Changes in the longitudinal profile of the valley bed in the upper reach of survey area, and the locations of the center line of convergent wall (Left 1~L. 8 and Right 1~R. 4) and those of talus cone (1~5). Convergent wall with dot and broken line forms a remarkable talus cone. A large-scale debris flow occurred on Aug. 17, 1978, any debris flow did not occur in 1981, and only a small-scale debris flow occurred on Sept. 20, 1982.

これに対し、1978年には大規模な土石流を含めて土石流が3回発生した。Fig. 18-1 の後半の期間として示す変化は主として8月17日の大規模な土石流の流下によってもたらされたが、このときの渓床縦断形の変化はやはり大きく、発生前の地形の凹凸の特徴とあまりかかわりなく、侵食が一方的に進行したことがわかる。

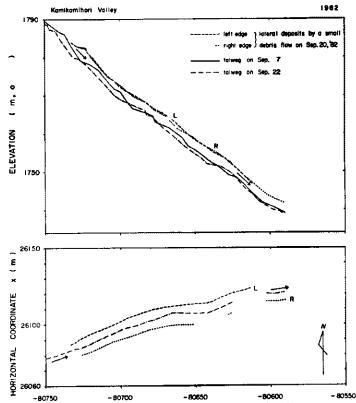
Fig. 19 Projected longitudinal profiles (top) of talweg and ridge lines of lateral deposits of a small debris flow, and a plan (bottom) of them.

比較的規模の小さな土石流が生じると、渓床縦断図に現われていた階段状の地形は二通りの変化を呈した。すなわち、Fig. 18-3 や Fig. 19 に見られるように、調査区間の上流部分においては階段状の部分がきれいに削り取られていたのに対し、下流部分では階段状の地形が平行後退するような特徴的な変化を生じたが、この変化の物理的な解釈は今のところ難しい。

この石列の峰線の平面図と側面図を Fig. 19 に示す。土石流は流路の屈曲に合わせて屈曲の凸部の方へ水位の高まりを見せて流れたことがわかる。この二本の峰線を谷の横断方向に結ぶ線分を想定し、この線分の無限集合（あるいは軌跡）が作る曲面を土石流の流れの表面と見なすと、流路の湾曲と両岸（線分の両端）における土石流の水位差との関係をおおまかに検討することができる。

すなわち、Fig. 19 の側面図の中の L, R と記入する地点における測定データを用いること、主要な水理量は、
