# 大戸川における1982年8月洪水について

## ON THE FLOOD OF AUGUST 1982 IN DAIDO RIVER

By *Yoshio MURAMOTO, Yuichiro FUJITA and Yukio NAKAMURA*

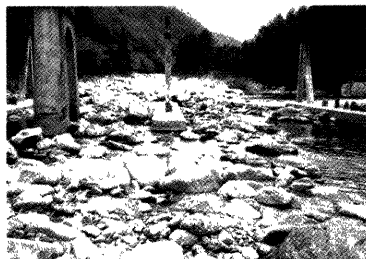
Photo. 1 Yokitogi Bridge looking upstream.

斧研橋(8.4 km)と黒津(0.9 km)の各地点の河状をそれぞれPhoto. 1およびPhoto. 2に示す。斧研橋は中流の狭窄部に位置し、河床こう配は $1/65$ 、河幅は約40 m、河床は最大粒径 $d_{\max}=1200 \text{ mm}$ 、平均粒径 $d_m=382 \text{ mm}$ の礫から構成されている。一方、黒津地点は河床こう配 $1/300$ 、河幅は約70 m、河床は $d_m=2.5 \text{ mm}$ の砂からなっている。

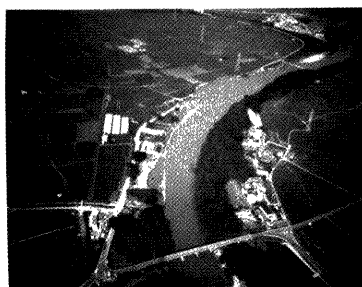
Photo. 3 Bird's-eye view of bank erosion and failure of revetment near Doomura Bridge (3.6 km) looking upstream.

Photo. 3 は、堂村橋 (3.6 km) 付近から上流を撮影したもので、堂村橋上流右岸の弯曲部で約 400 m にわたって河岸が欠壊し、水田地への一部洪水氾らんや侵食を招き、護岸の裏側が洗掘され、一部破壊している。
