# 1984年長野県西部地震の地変および大加速度域の調査

## SURVEYS FOR SURFACE RUPTURES AND A HIGH ACCELERATION AREA OF THE WESTERN NAGANO PREFECTURE EARTHQUAKE OF SEPTEMBER 14, 1984

By Akio KUROISO, Kiyoshi ITO, Yoshihisa IIO,  
Yasuhiro UMEDA and Ikuei MURAMATU

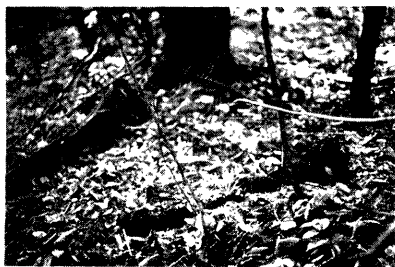
Photo. 2 Example of a half buried fallen-tree bounced out from its former seat

**Photo 2** の倒木は C 地域で見つけたものである。時間的制約で詳しい計測は行ななかったが、長さ約 120 cm、直径は太いところで 20 cm 以上あった。地面の傾斜は右下の方向に下がっており、着地した地点は右の元の穴より高く、転がったとは考えられない。穴との距離は 1 m 以上あった。この倒木は倒れてから長い年月を経たらしく、上部は苔むしていた。
