## 小諸地域の地すべりについて(序報)

### ON THE LANDSLIDES IN KOMORO DISTRICT

By Akira NAKAGAWA and Kazuo HIGUCHI

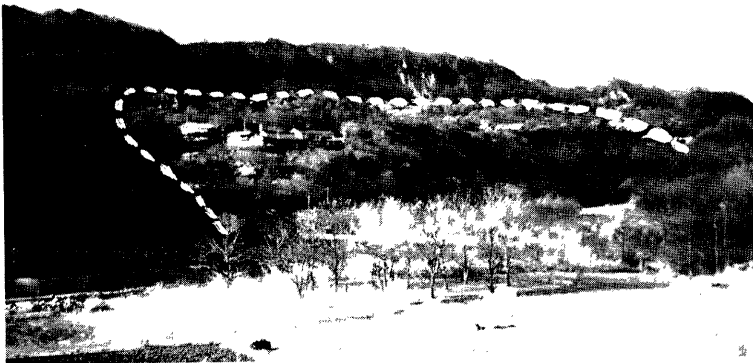
Photo. 4 The view of the Yamaura landslide taken from the opposite of Chikuma river (on the right side of the river). The enclosed part with the broken line showed the active landslide area.

押出地すべりの全景を **Photo. 1** に示した。これは千曲川の対岸 (左岸) から見た景観で、破線で区画した範囲が地すべり地で、中央やや左寄りの段丘状の部分が活発な変動域となっている。同地区の空中写真を **Photo. 2** (羽田野氏提供) に示した。千曲川の屈曲部に位置しており、河川敷が地すべりの下位となっている。**Photo. 3** に大久保地すべり地の対岸 (右岸) から見た景観を示した。現在は安定しており、地すべりによる変動は確認されていない。写真に見られるように集落の形成が古くからある。破線で区画した範囲は顕著な地すべり地形となっている。**Photo. 4** に山浦地すべりの景観を示した。破線で区画した部分は、調査結果の資料により、地すべり変動によって滑動したブロックと考えているが、詳しくは今後の調査で明らかにしたい。後背部には落差の大きい滑落崖が連続しており、その崖下には凹地がある。この地区にもかなり古くからの集落が形成している。

1985年7月26日に発生した長野市地附山地すべりの写真を **Photo. 8** に示した。地すべり地形が **Photo. 4** の山前地すべりと類似している。地附山地すべりは古い地すべりが再発生したもので、その原因については現在専門家が究明中である。原因が自然にあっても、また、人為によっても、地すべりの発生を予知できないまま災害にまで至ったことは、防災上重要な問題を投げかけていると受けとめるべきである。そこで古い地すべりの再活動の条件を探り、予測技術を高める資料を収集しなければならない。

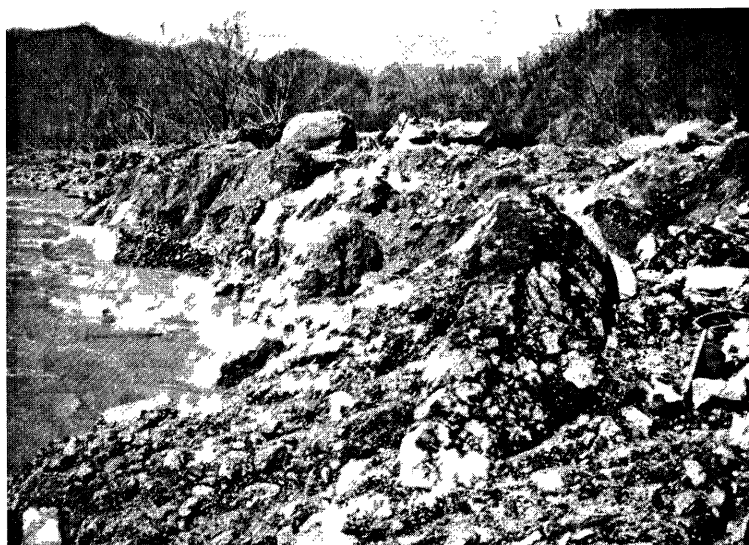
Photo. 5 Photograph of the green clay with weathered the Ohkui formation.

により地下水が増加し、増水した千曲川の流水で、地すべりの下位部を側方にも、下方にも侵食したために古い地すべりが再活動したものである。全体的な変動形式は、再活動直前までの古い地すべり地形に従ったもので、やや拡大の傾向を示した。河床には、対岸まで達する区域に、すべり面の近傍に分布していた粘土が継続的に露出した。河川の流水で押し流しても、次々と露出してきた。その時の状況の一部を **Photo. 5** に示した。この粘土は薄い緑色を帯びていて、強い風化を受けている。また、塊状で剪断したものが **slickenside** を残存したまま露出してきた。その様子の一部を **Photo. 6** に示した。これらの現象は地すべりの変動を支えている地下構造（すべり面を含む）の状態を探るのに重要な問題を持つので、今後の研究に加えて続報で取り扱う。大久保地すべり、山浦地すべりの地区では1982年の時には、いわゆる地すべり性の変動は確認されていないが、古い地すべりの痕跡は多く認められる。連続した亀裂が集落の中にあることや、河川の急崖下位の露頭に面状の湧水があることなど、地すべりの再活動に関連するものもあり詳しい調査が必要である。

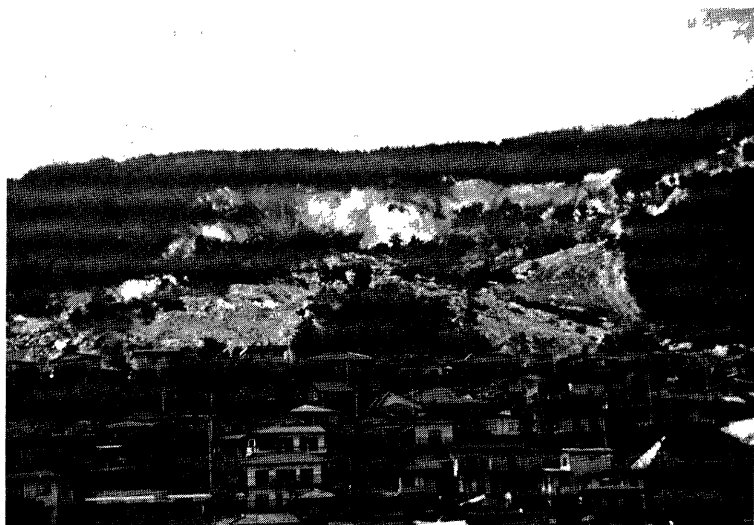
Photo. 8 The view of the Jizukiyama landslide taken from the Nagaono kindergarten in Nagano city on July 28, 1985. The front of the mudflows already had deposited in the Yuya house lot.
