## 大阪における安政南海道津波の復元 (1)

### RECREATION OF THE ANSEI NANKAIDO TSUNAMI IN OSAKA (1) ——FLOOD DISASTER CAUSED BY THE TSUNAMI——

By *Yoshito* TSUCHIYA and *Yoshiaki* KAWATA

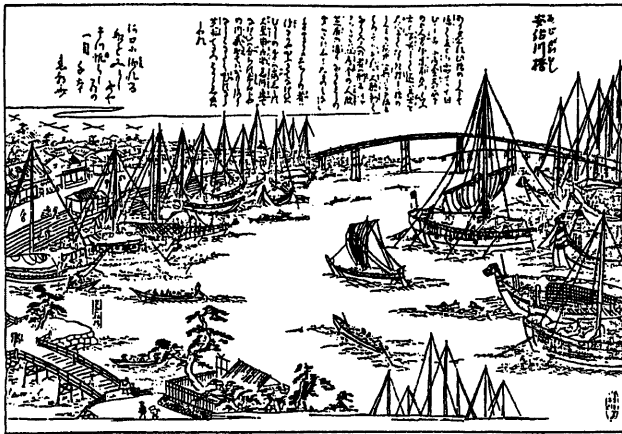
Fig. 12 Illustration of Ajigawa bridge and moored junks (Settsu Meisho Ezu)<sup>23)</sup>

以上のことから、津波は沿岸付近の新田に氾濫するとともに、木津川、安治川両河口から遡上した津波は、船囲いの中の北前船や古絵図（Fig. 12）にあるように川岸に係留中の大小さまざまな船を上流へとひきずって伝播していったと考えられる。しかし、道頓堀以北、木津川以西の地区では堀の水位が上昇したのみで、氾濫までには至らなかった。

さて, このように高さが求められた津波によって, 果して木津川や宇治川本川の亀井橋や安治川橋の落橋が起こるのであるか。大阪では, これらの上流である堂島や土佐堀川筋に諸大名の多くの蔵屋敷が並び, 各地からの船の出入が頻繁にあったといわれている<sup>47)</sup>。「日本船路細見記」<sup>22)</sup>には「諸国之大坂着場所」という一覧表があり, とくに大型の北国路北前船は難波橋（大川が堂島川と土佐堀川の 2 川に分れるところにあった橋）に船着場があったことから, 数百石船クラスの船の航行が安治川橋や亀井橋でも可能であったことがうかがわれる<sup>48)</sup>。嘉永 6 年 (1853 年) の「浪華風流月旦評名橋長短録」<sup>17)</sup>では相模の番付表に似せて大阪の 172 橋の橋長が記載されており, 前出の難波橋は 119 間 (241 m), 安治川橋は 36 間半 (66 m), 亀井橋は 51 間 (92 m) の長さとなっている。Fig. 12 は河口から見た安治川橋の絵であって, 松村<sup>49)</sup>の指摘するように, 当時の典型的な 7 径間の橋となっている。彼によれば, 中央径間である大間と端径間の比は 2 : 1 であるので, 安治川橋の中央部付近の径間長は約 11 m になる。Fig. 12 の橋の縦横の縮尺比をほぼ同じとすれば, ここに

描かれた水面からの橋の高さは中央部付近で約 6.6 m と推定される。一方, 千五百石クラスの北前船の帆柱の高さは写真<sup>50)</sup>より推定すれば, 水面より約 18 m 程度あり, 千石クラスの船でも 10 m 程度あったと思われる。当時の千石船の中には帆柱が可倒式のものもあったようであるが<sup>22)</sup>, 比較的大きな船は Fig. 12 のように河口に近い船着場に繫留され, そこから市街地へは上荷船, 茶船および土船などの小船に積み替えられて運ばれたようである<sup>47)</sup>。従って, 前述した 1.6~1.9 m 程度の津波によって千石クラスの船や木津川の三軒屋付近に「船囲い」中の北前船が上流に運ばれたとすれば, 安治川橋や亀井橋は帆柱の直撃を受けて容易に落橋したと想像される。

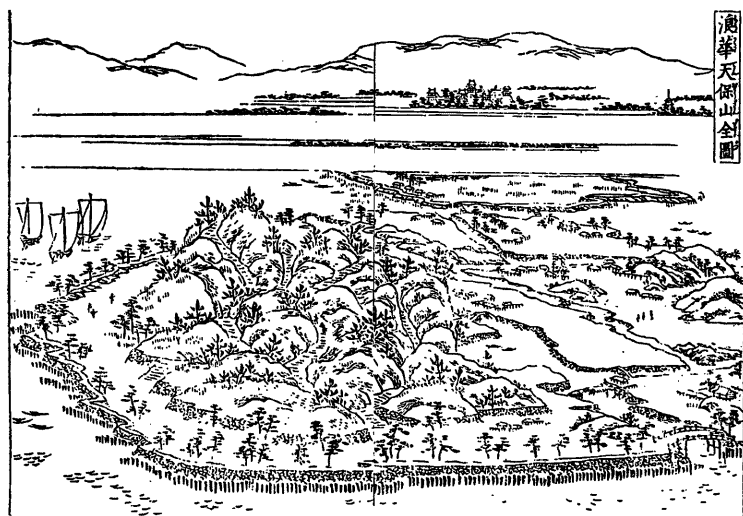
Fig. 14 Illustration of panoramic view of Tenpozan (Tenpozan Meisho Zue)<sup>28)</sup>.

この文章によれば、約 90 cm の浚渫を行ったことになる。さて、Fig. 14 は出来上がった天

時の「天保山全図」<sup>28)</sup>であり、その規模は天保6年（1835年）に作られた「改正・摂州大坂圖」<sup>30)</sup>によれば、周囲は約1,000間（約1.8 km）、丁戸の高さは約2間（約3.6 m）、道幅は約5間（約9 m）、山の高さは約10間（約18 m）で、堀には6橋かかっていると記載されている。

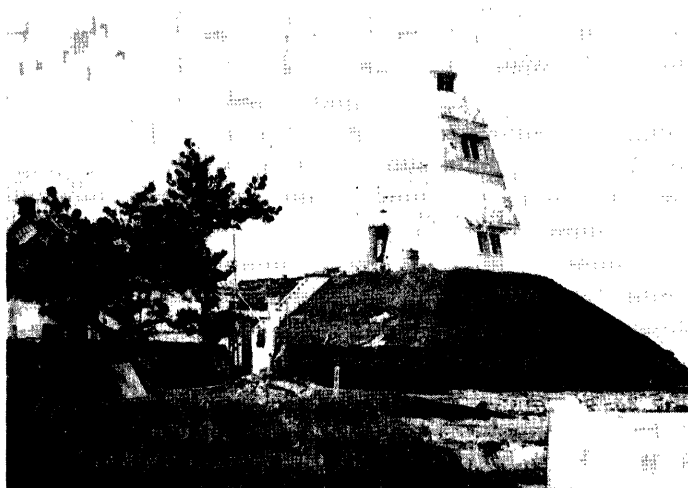
Photo 2 Lighthouse of Tenpozan in 1870<sub>s</sub><sup>35)</sup>.

**Photos 2** および <sup>35)</sup> は明治5年(1872年)に建設された木造の天保山灯台と明治25年(1885年)に石造に改築<sup>36)</sup>された当時の写真である。前者の木造灯台の諸元については、「工部統計誌」<sup>37)</sup>につきのように記載されている。

- ・灯火の高度は基礎より3丈(9.09 m)、満潮水面より5丈3尺(16.06 m) [明治16年(1883年)調査]

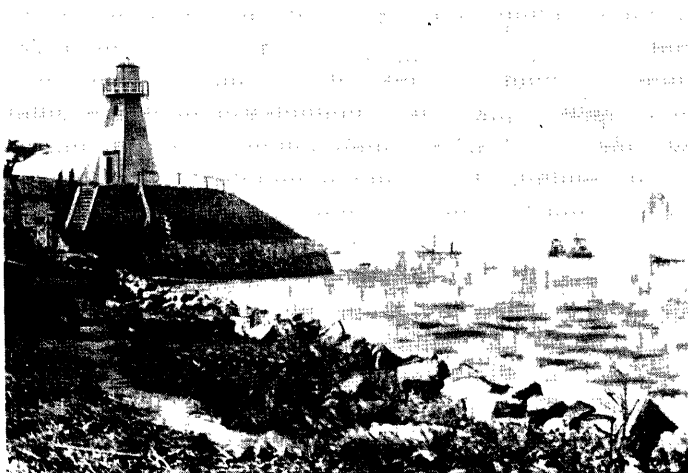
Photo 3 Reconstruction of lighthouse of Tenpozan in 1890<sub>s</sub><sup>35)</sup>.

一方、後者の石造灯台については、「日本水路誌」<sup>38)</sup>につきのように書かれている。

- ・灯高は海面上5丈2尺(15.76 m) [明治39年(1906年)調査]
