## バングラデシュ主要河川の近年における河道変動

— メグナ河の河岸侵食を中心として —

### RECENT CHANNEL PROCESSES OF THE MAJOR RIVERS IN BANGLADESH

— Centering around the bank erosion in the Meghna River —

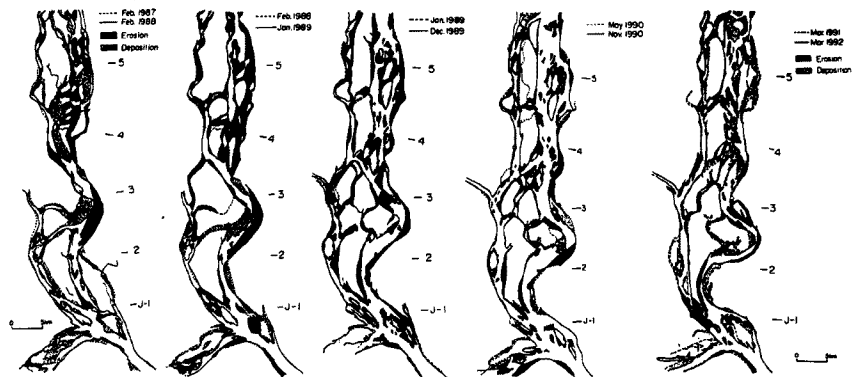
Fig. 6. Changes in distributions of erosion and deposition areas in the downstream reach of the Brahmaputra river obtained from the LANDSAT images during the period between 1987 and 1992.

Fig. 6 は、J-2～J-4 の区間を含む下流部について、1987 年 2 月～1992 年 3 月の期間で各年の雨期を挟む乾期の拡大写真（1/20 万）からトレースした河道平面図を重ねて、侵食・堆積域の分布を示したものである。全体的にみて、1987 年および 1988 年の大洪水前後における流路・砂州の変化は他の年次のそ

れと比較して明らかに顕著に現れているが、1989年の平年並の洪水によっても砂州と河岸の侵食がかなり進行しているのが注目される。1990年および1991年の出水前後の河道平面図では、ほぼ侵食と堆積域がバランスして河岸の侵食は緩和されている。

局所的には、左岸側のJ-2～J-3区間の弯曲流路とJ-4～J-5区間のほぼ直線的な流路による河岸侵食過程が特徴的である。前者では2年続きの大洪水によって幅約5km、延長10数kmに及ぶ弯曲部外岸の侵食が生じ、内岸に顕著なポイントバーが発達している。1989年および1990年の出水による外岸の侵食量は最大1km/年程度にとどまっているが、曲頂部が下流へ移動してそれ以降も侵食が継続している。一方、後者のほぼ直線的な河岸侵食は1988年の洪水によって生じ、幅約2km、延長25kmに及んでいる。1989年の出水後も、ほぼ同じ延長にわたって最大1km程度の侵食が進行しているが、1990年の出水による変化は顕著でなく、1991年の出水後には逆に堆積傾向に転じている。

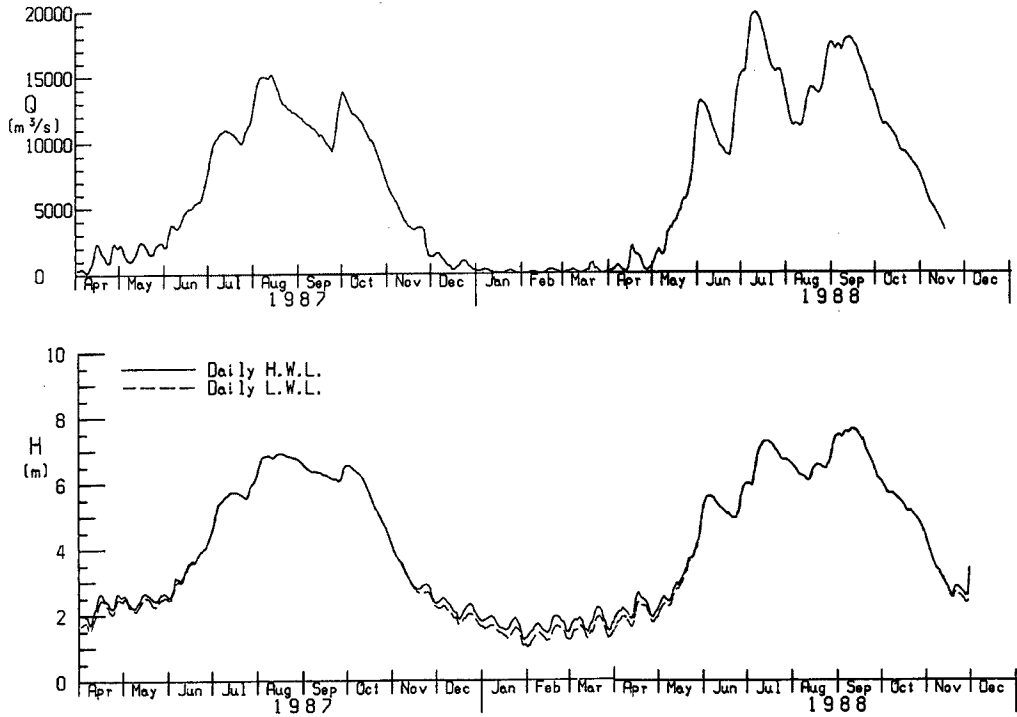
Fig. 7. Annual changes in daily discharge and water stage at Bhairab Bazar in the Meghna river during the 1987-1988 period.

メグナ橋に最も近く、信頼性の高い水文資料の得られる観測点は、直線距離にして約60 km上流のバイラバザール鉄橋の観測所である。1987年4月～1988年11月における流量 $Q$ および $H$ の変化を示すとFig. 7のようである。明確な特徴は、雨期と乾期を反映して毎年7月から10月の間の1万m<sup>3</sup>/secオーダーの高水期と12月から3月までの数百m<sup>3</sup>/secオーダーの低水期の存在である。

低水期には約半月を周期としたかなり規則的な流量・水位の波状変化が認められ、朔望2回の潮位変動に対応したものと考えられる。また、水位については、日最高水位と日最低水位が示されているが、低水期にはこの両者の水位差も顕著になっており、潮汐の影響による日変動の結果と判断される。このようにメグナ河の下流部は極めて平坦な地勢条件下にあるので、海岸線から約200 km以上離れているにも拘らず、潮位変動の影響を受けている。同程度の周期の波状変化は、5月あるいは11月の流量増加、減少期にも認められる場合があるが、明確に認められるのは流量3,000 m<sup>3</sup>/sec、水位3 m以下の流況時に限られている。

Fig. 7に示したように、1988年の出水には3つのピークがあり、後の2つは15,000 m<sup>3</sup>/secを越え、かつそれ以上の流量の継続期間が長く、1987年をはるかに凌ぐ出水であったことがわかる。また、過去20ヶ年のバイラバザールの流量資料からみても、1988年の洪水は流量ピーク値および大流量の継続時間が極めて長い。

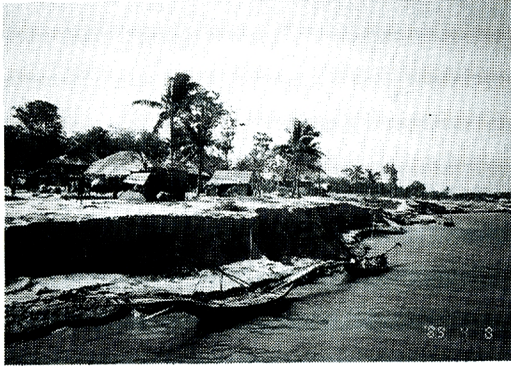
Photo. 1. Bank erosion on right side at No. 9 section.

河道の洗掘と河岸侵食の進行している個所は、No. 9の右岸 (Photo. 1)、No. 3の左岸 (Photo. 2)、No. 1の左岸 (Photo. 3) およびNo. D2の右岸 (Photo. 4) の4個所であって、このうちNo. 1の左岸側の洗掘は河道の蛇行法線および砂州の位置からみて、不自然な位置に発生している。このNo. 1の洗掘は1984年の河道平面コンター<sup>8)</sup>でもコミラ側のフェリー突堤前面付近に現れており、突堤の影響による河床の局所洗掘と考えられる。

河岸侵食によって集落の流失被害を受けている。また、現地調査時（1989年4月）でも、これらの地点では **Photo. 1**、および **Photo. 2** のように河岸線の凹凸が激しく、水際の平坦な段丘部の延長も短いことから水衝部に相当すると推測された。

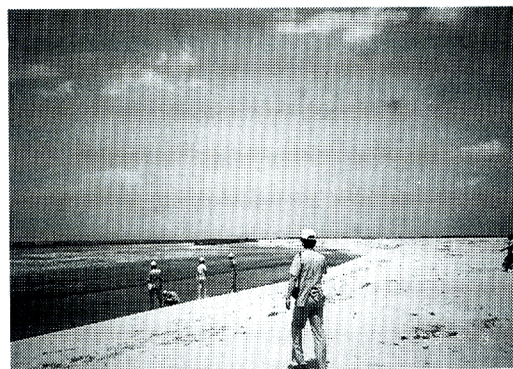
Photo. 5. A scenery of a sand bar between No. 2-7 sections.

一方、No. 7 より上流の砂州は、全体が測量区域に入っていないので、その下流側の砂州 (**Photo. 5**) についてみると、砂州の波長（水衝部間の距離）は約 3.5 km、波高（浮き州の頂部と最深河床の高低差）は乾季で約 25 m である。河道幅に比して砂州の波長が短く、波高が高く、河道弯曲部特有の砂州を形成している。弯曲部の曲率半径と河道幅の比は 2～3、偏角は 120° 程度であって、砂州はポイントバーの形態と考えられる。

5) 砂州上 (Photo. 5) の土砂は、S1～S3の旧砂州とS4～S6の新砂州の粒度分布に明らかに差があつて、後者が粗粒側に偏っている。しかし、いずれも河床砂と同様に $d = 0.075$  mm以下の土砂の割合は少なく、流れによって細粒分が洗われていると考えられる。

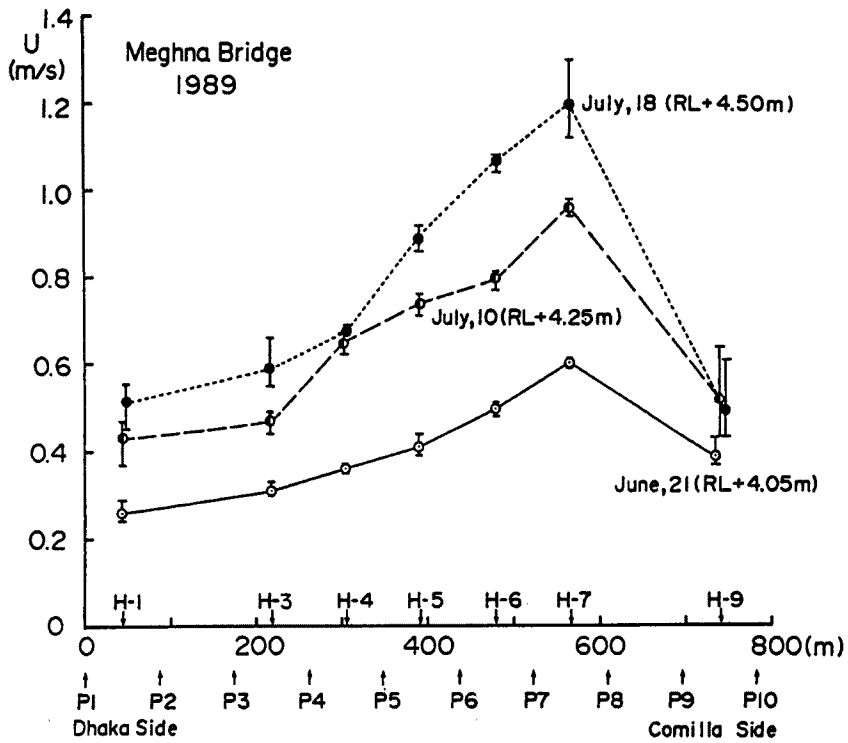
Fig. 23. Transverse distributions of the observed velocity in a section of Meghna Bridge.

流速の測定結果は、いずれの水位に対しても流速のピーク位置が計算結果と同様に左岸側に偏っており、計算水位 $H_{BRG} = 4.00$  mに対する橋梁断面の左岸近傍の流速は1.0 m/sec～1.2 m/secであって、左岸よりの実測流速と数値も一致している。一断面での比較ではあるが、解析結果はほぼ妥当なものと考えられる。
