兵庫県南部地震による都市災害について

THE URBAN DISASTER CAUSED BY THE HYOGOKEN-NANBU EARTHQUAKE

By *Hiroyuki KAMEDA*

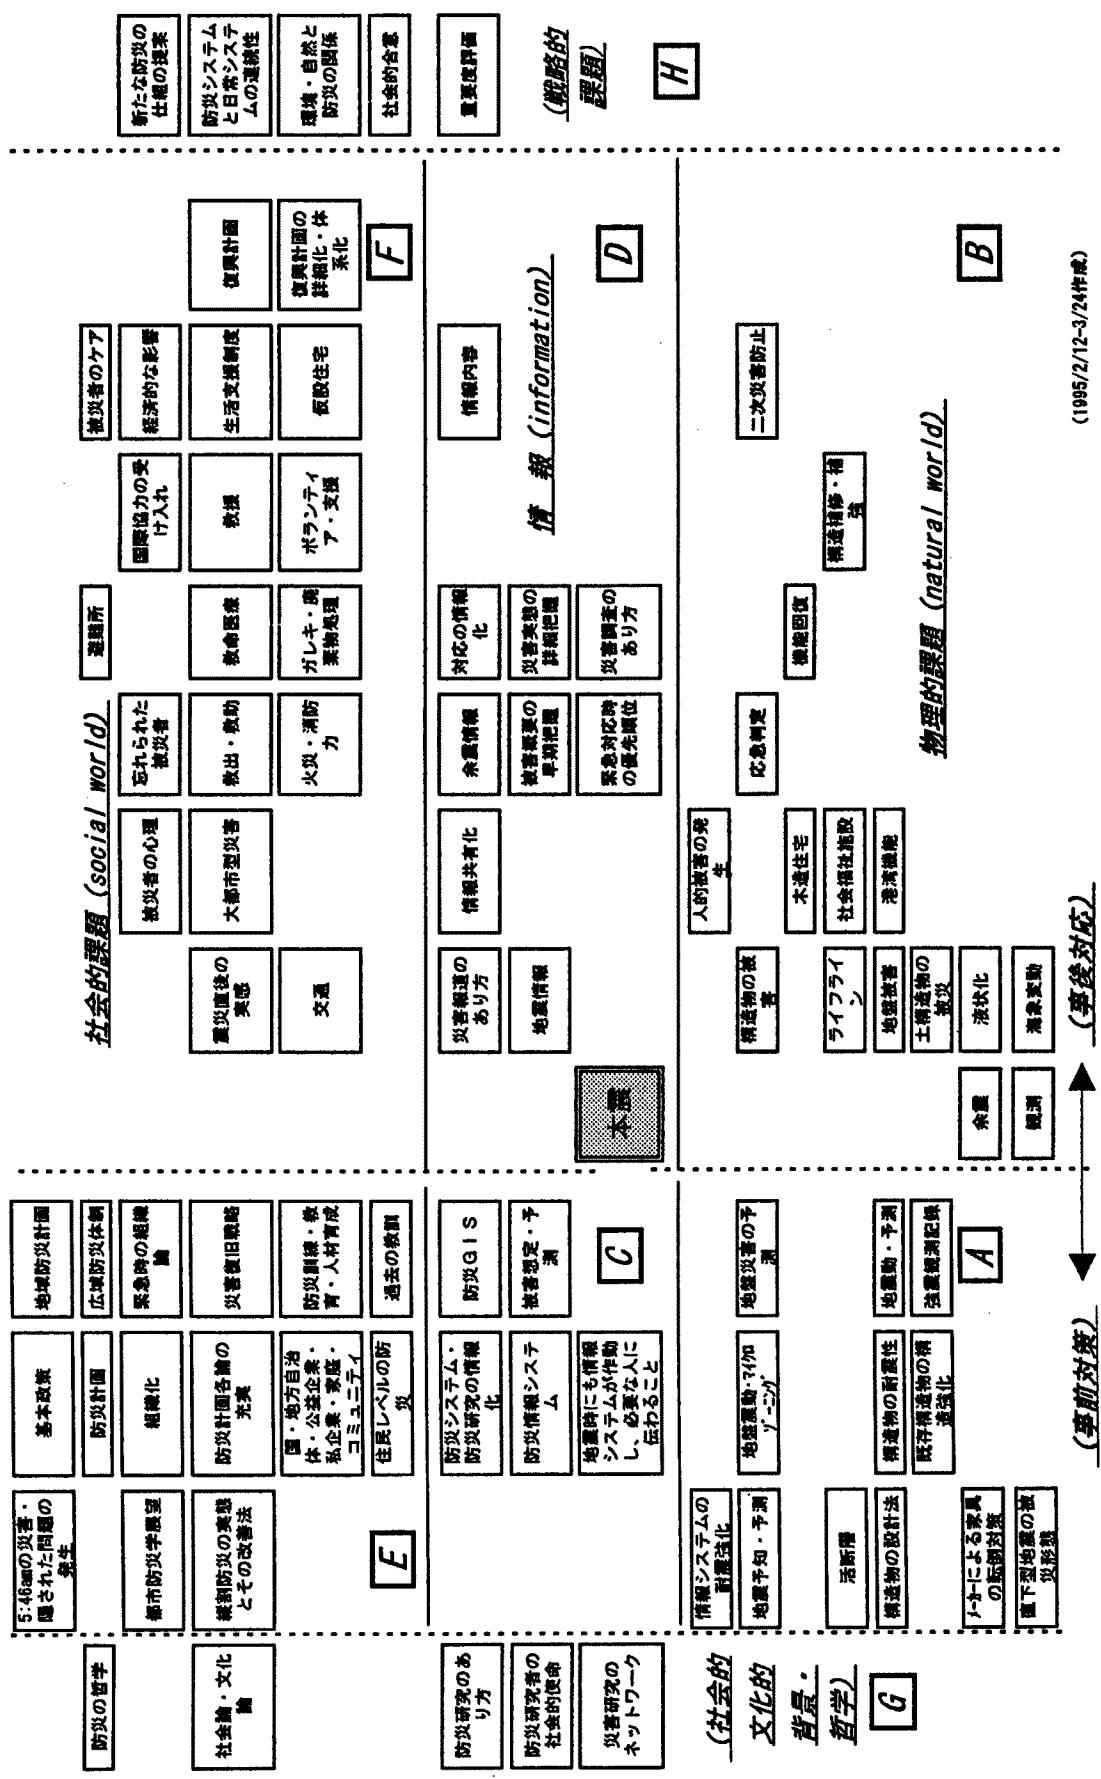
プロジェクトから得られた成果の一部をFig. 1に示した。同図は、ワークショップにおける全員討議から、兵庫県南部地震をふまえた大都市災害に対する総合防災対策の課題を集約し、体系化したワークシートである。同図の主要部には、横軸に、本震を挟んで左側に事前対策、右側に事後対応に属する防災課題と災害現象の時系列的展開が示されている。縦軸には、下方に物理的課題（natural world）、上方に社会的課題（social world）があり、その2つをつなぐ要素として、情報（information）が災害のすべての時間フェーズで関与する構造となることが示されている。これにより、時系列展開の中で、A～Fなる6つのゾーンが示される。また、こうした展開の前提となる社会的・文化的背景や防災の哲学に対する的確な認識を持つことに関わる項目がGゾーンに示されている。さらに、今回の災害の教訓を将来に生かすためには、個別対策だけでなく、それらを包括すべき戦略的な事項について検討がなされることから、関連する項目がHゾーンに示されている。

Fig. 1 Integrated research on countermeasures against urban disasters considering the 1995 Hyogoken-nanbu Earthquake (A worksheet developed through workshop discussions)

Fig. 1に関する詳細な討論やその作成経過については、プロジェクトの報告書³⁾に登載しているので参照されたい。また、このプロジェクトでは、このワークシートをさらに集約する形で設定された18の主要な防災課題に関する分科会討議を行い、その結果得られた問題提起を分科会報告としてとりまとめた。さらに、本稿でも後に述べる防災G I S活動を行って、ワークショップ討議の参考に供したが、そこで提起された課題のとりまとめも行った。これらの結果も、上記報告書に収録されている。

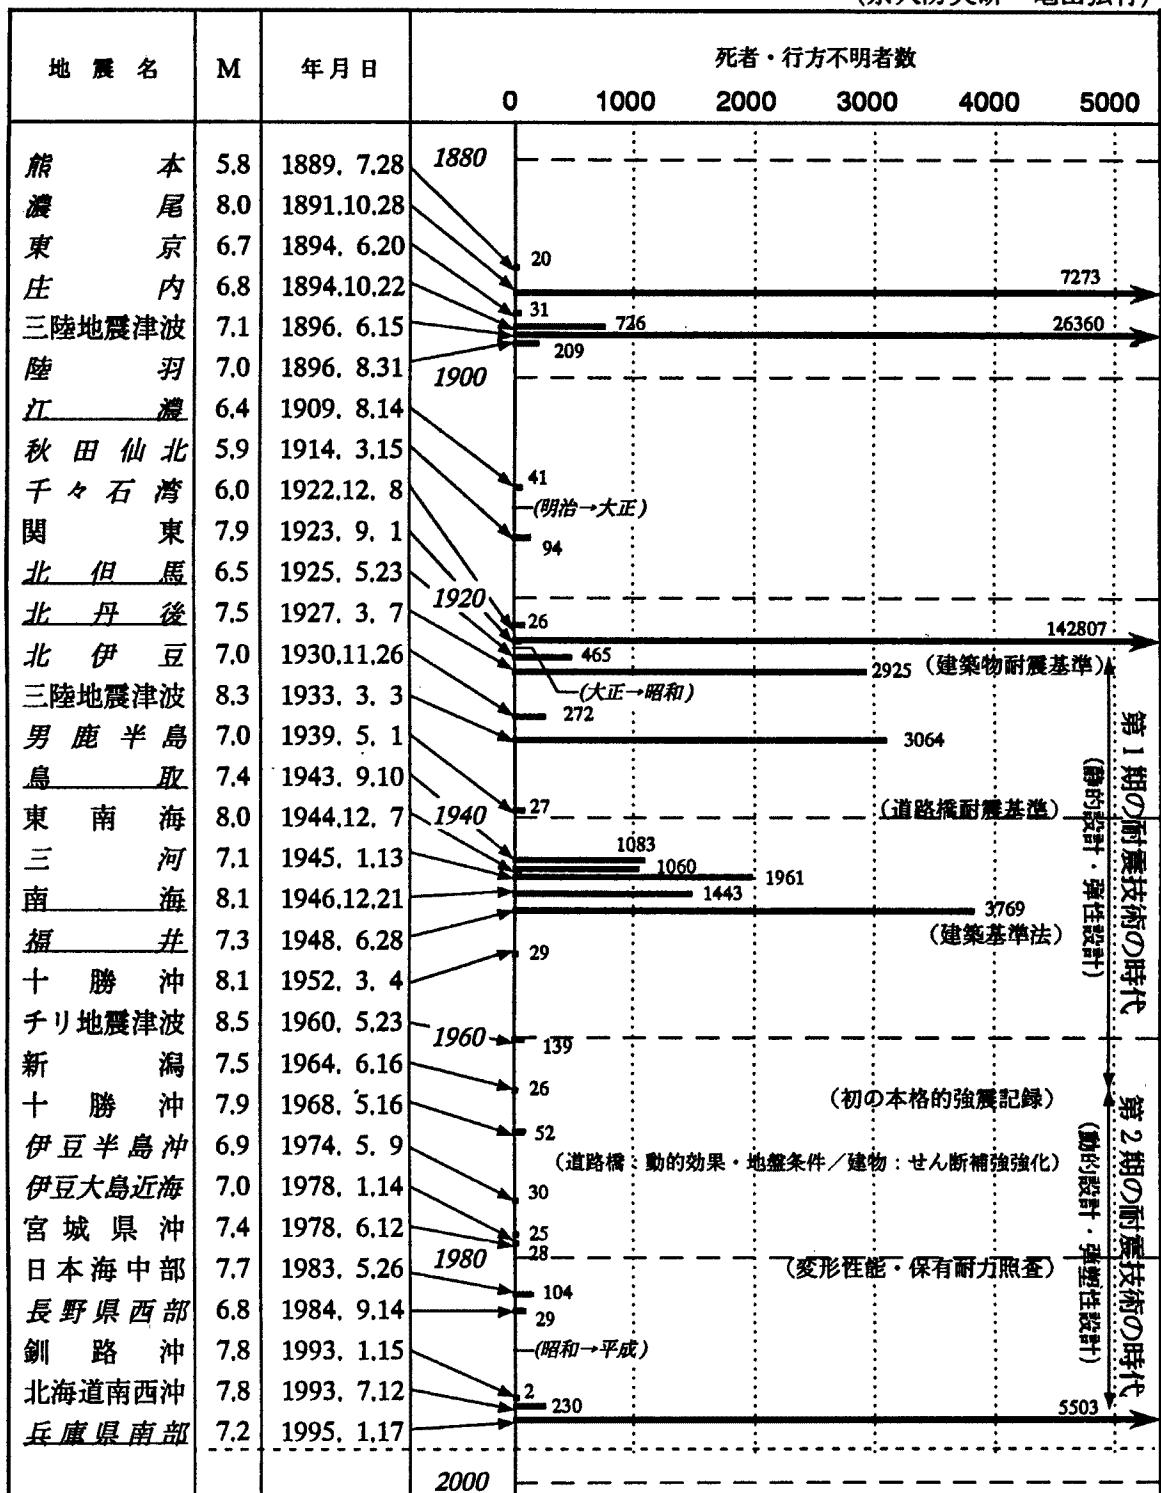
「関西には地震がない」という、思いこみが社会的に行渡っていたとされる。**Fig. 2**に、明治以後の120余年におけるわが国の主な被害地震と、それによる死者・行方不明者の統計を図示した。この図をみるとそれがいかに根拠のない考え方であるかは明らかである。しかし、このような安全神話がどのようにして生れたかを考察することは、今後へのいましめとして意義あるものと考え、本章ではこの問題を論ずることとする。

Fig. 2では、プレート間地震を中心とする海洋型地震と、プレート内で発生する内陸型地震を、それぞれ立体文字と斜体文字で区別した。また、それらのうち、関西とその周辺で発生した地震を下線で示した。同図中にはさらに、関東地震以後の耐震技術の発達史の中で、本章の議論に関連する重要な事項を簡単に示したが、これについては次章で論ずる。

注) アンダーラインは、関西とその周辺に発生した地震を示す。

立体文字は海洋型（プレート境界）地震、斜体文字は内陸型（プレート内）地震を示す。

Fig. 2 Major damaging earthquakes in Japan with statistics of casualty and description of the developments of seismic design and construction technology

南海道地震のあと関西は地震の静穏期に入るが、静穏期の終焉とともにまず内陸部が地震の活動期に入り、その状態が40～50年続いた後、次の南海道地震が発生する。この内陸部の活動期に発生する地震が、震源断層近傍の地域に大きな被害をもたらしてきた。昭和南海道地震に至る前回のサイクルでは、**Fig. 2**の江濃地震から鳥取地震に至る系列がこれにあたる。今回の兵庫県南部地震により、次の活動期のサイクルが始ったと我々は考えるべきである。

昭和の初期から終戦直後までの間に、関西とその周辺では激烈な地震災害が続いたことは、Fig. 1に示したとおりである。アンダーラインをつけた関西地域の地震による死者・行方不明者を江濃地震から福井地震まで合計すると9,700人を超える。これほどの災害の記憶が、福井地震以後の静穏期の中で、人々の意識からかくもきれいにぬぐい去られてよいものであろうか。災害文化（過去の災害経験が蓄積され、その結果人々に広く定着した自然への理解、防災の心構えとそのノウハウの全体⁵⁾）として定着しなかった理由は何であったのか、阪神・淡路大震災を経験した（してしまった）いま、腰を据えて考え、それを社会的に定着させないと、この経験も再び風化する恐れがある。

Fig. 2には、わが国の耐震技術の変遷を表すいくつかのキーワードを記入した。簡単なため、耐震基準の変遷は建築物と道路橋関連のみに限ってある。

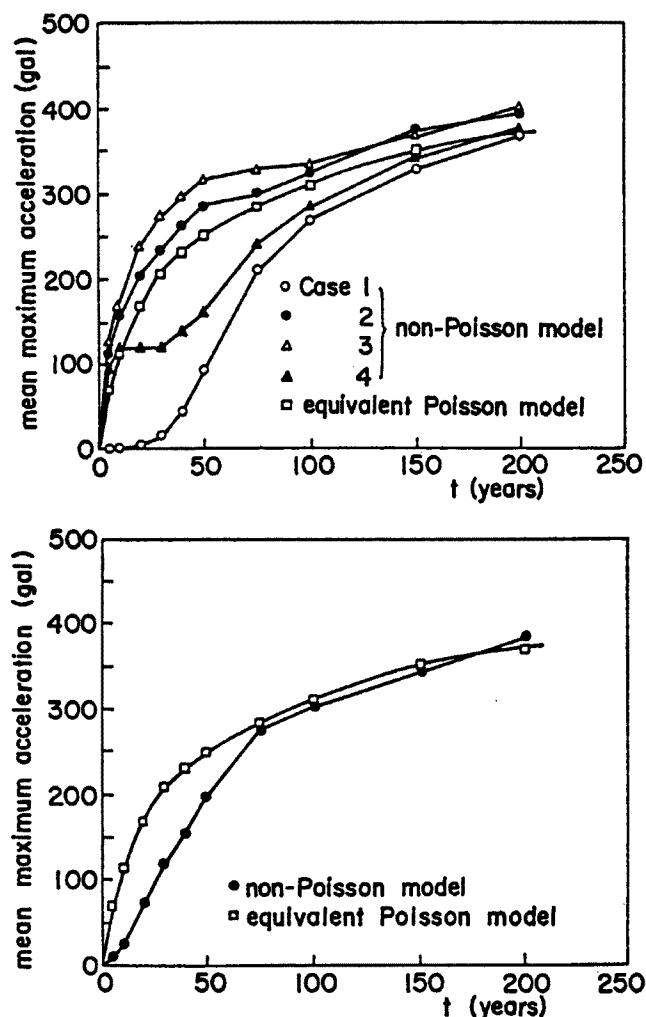
地震サイクルのシナリオは規則的であるが、実際の発生間隔にはかなりの不確定性を伴うので、確率モデルの手法を用いた。南海トラフの大地震を、打切り指数型の再生過程、その間を埋める内陸の地震を、静穏期と活動期を表す非定常ボアソン型のモデルで表し、地震危険度解析を行った⁴⁾。その結果を示したのが**Fig. 3**である。同図(a)において、将来の地震危険度は、絶対時間のどの時点から将来を見るかによって異なる。すなわち、将来の50年程度の地震危険度は、静穏期から見ると低く、活動期から見ると高くなる。すべての地震発生を定常ランダムとする等価ボアソンモデルの結果は両者の平均的な値を示しており、これは時間軸をずらしても変化しないから、静穏期や活動期の説明には使えない。この計算を行った1979年の時点から将来を見た危険度は、**Fig. 3(b)**のように、すでに等価ボアソンモデルのレベルまで上昇していた。これによって、戦後数十年の関西の平和な時代の意味を納得できると同時に、それは来るべき活動期への警告でもあることが確認できる。この結果に基づき、関西において地震の危険度が決して低くないこと、現在は、かりそめの静穏期を過ぎているに過ぎないことを、機会ある毎に発言してきた。

Fig. 3 Comparison of seismic hazard using a non-Poisson model and an equivalent Poisson model.
(In (a), Case 1: quiescent period; Case 3: active period; Cases 2 and 4: intermediate cases./
In (b), results for the non Poisson model stands for looking from 1979 AD.)

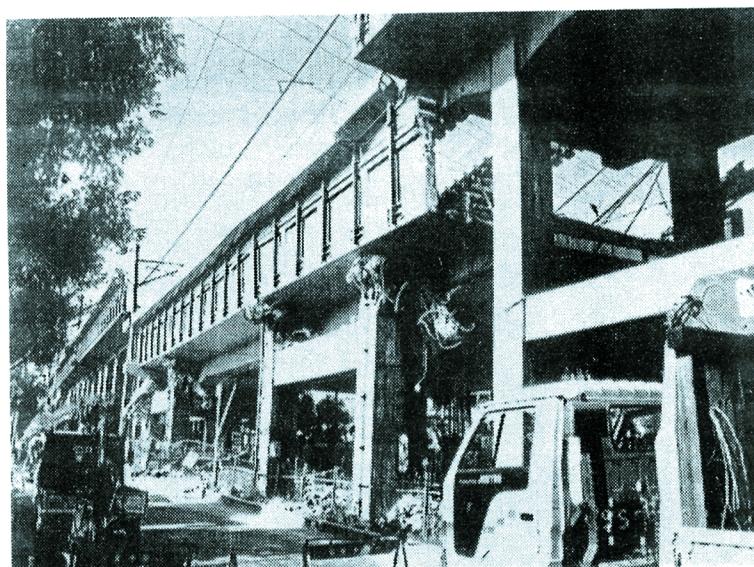
Photo 1 Collapsed Shinkansen viaduct

鉄筋コンクリート高架橋の破壊はせん断破壊と曲げ破壊に分けられるが、Photo 1は、せん断破壊による山陽新幹線高架橋の高架橋の崩壊の例である。ここまで崩壊が進むと、破壊のメカニズムは判然としなくなる。むしろPhoto 2のように、破壊がわずかに進んだ状態でとどまっている方が状況がよくわかる。せん断破壊が先行して発生している状況が明瞭である。一方、鉄道構造物に塑性領域での変形性能照査を取り入れた1983年以降の設計による構造物は、ほとんど無被害で今回の地震を耐えている。

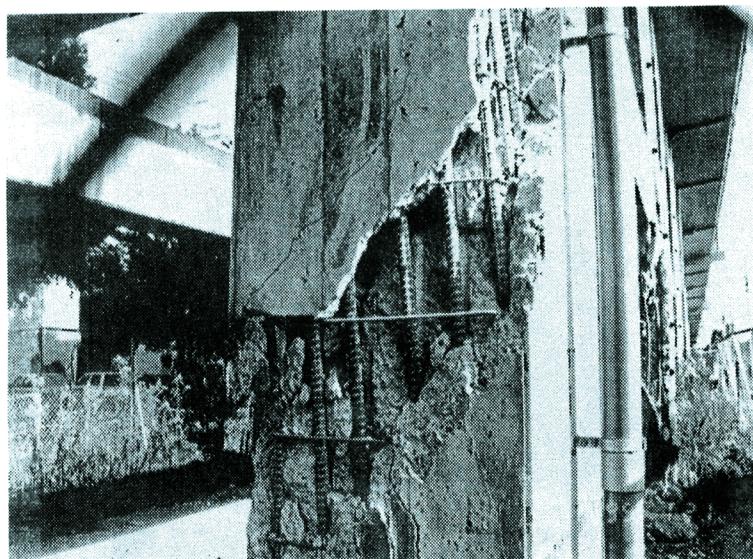
Photo 2 Shear failure of a Shinkansen viaduct column

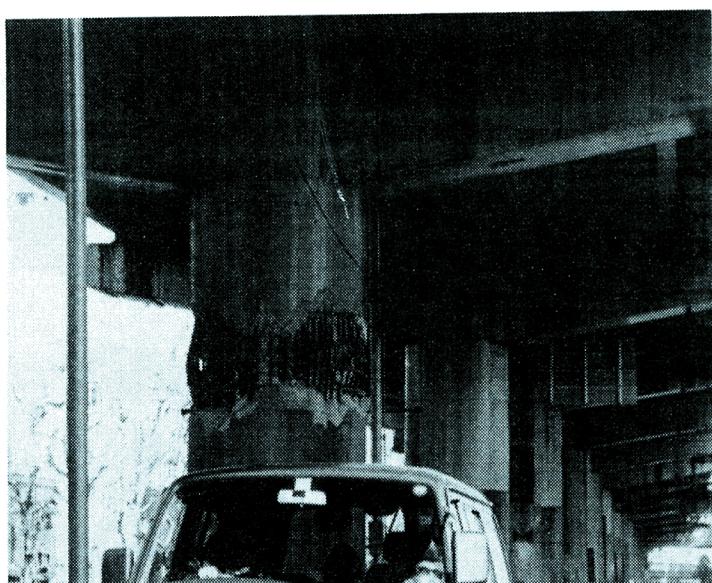
道路の中央分離帯に建設された鉄筋コンクリート単柱式橋脚では、曲げ破壊とせん断破壊の両方が観察されたが、その中で、Photo 3は阪神高速道路3号神戸線、Photo 4は神戸新交通ポートライナーにおける曲げ破壊ないし曲げ一せん断破壊を示す。大変形により、主鉄筋が一旦大きく塑性引張り変形を起した後に座

Photo 3 Bending-shear failure of a single column type highway viaduct pier

屈している状況がわかる。このような単柱の中間部の曲げ破壊は、これらの2例を含め、ほとんど例外なく主鉄筋の段落し部で発生している。1980年の道路橋示方書で、原則として主鉄筋の段落しを行わないか、必要な場合はその位置をそれまでの方法より断面幅だけ上方に置くなどの改訂が行われた。その結果、新しい橋脚の曲げ損傷は橋脚基部に発生し、その場所はフーチングにより有効断面積が拡大するので、曲げクラックからせん断クラックが成長することではなく、いわゆる韌性制御の効果があがっている。**Table 1**に示した結果は、このような状況も反映している。

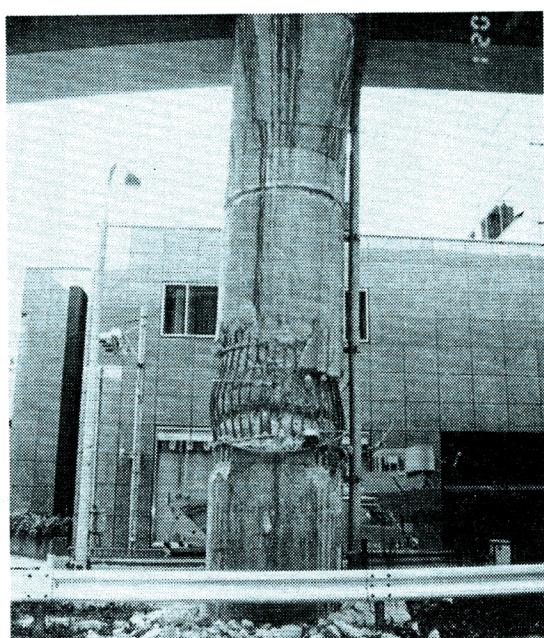
Photo 4 Bending failure of a single column type Portliner pier

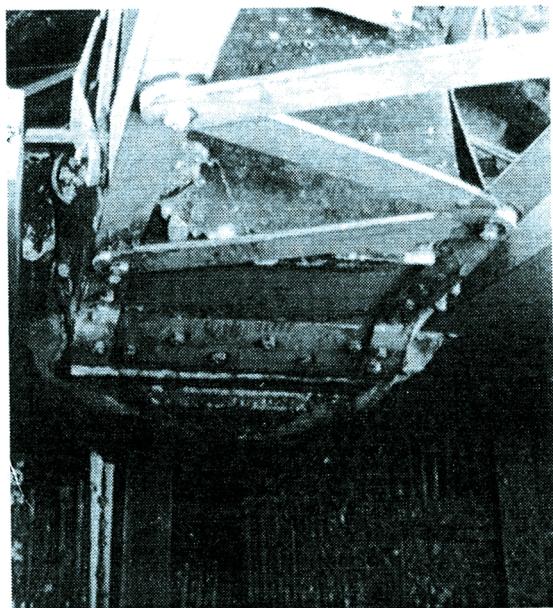
他にも、構造物が大変形を生じた証拠は随所に見られた。一例として、古い鉄道高架橋の挙動を示す。鉄道の整備の歴史は道路より古く、昭和10年に三宮付近のJRと阪急の高架橋が建設された。この時代は、機械化施工以前の「手作り」のコンクリート時代であるが、これらの高架橋の多くは軽微な被害で地震を耐えている。その中で比較的損傷が激しかった箇所に、JRの三宮一元町間の高架橋があるが、この区間もRC

Photo 5 Pounding of adjacent railway viaducts (total deformation=68cm)

ラーメンの柱頭と基部に塑性ヒンジが形成され、隣接する阪急から神戸高速鉄道に接続する部分の高架橋に衝突 (Photo 5) するほどの大変形でも崩壊せずに、柱の上下端の補修により (Photo 6)，運転再開に至っている。

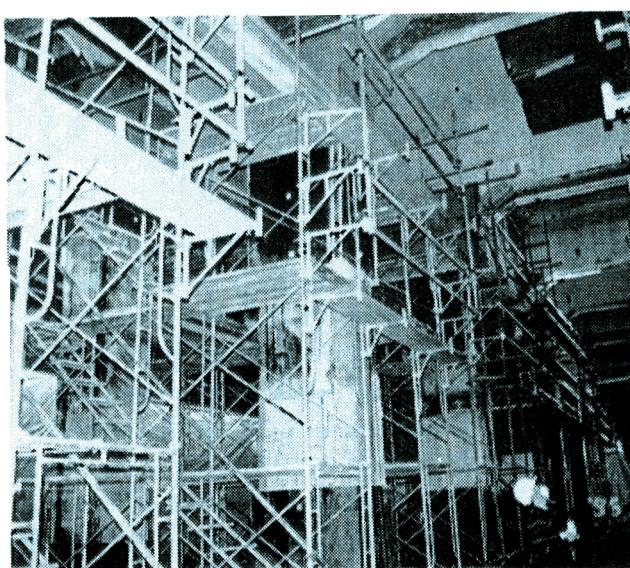
Photo 6 Repair works of the JR viaduct frame at the location of Photo 5

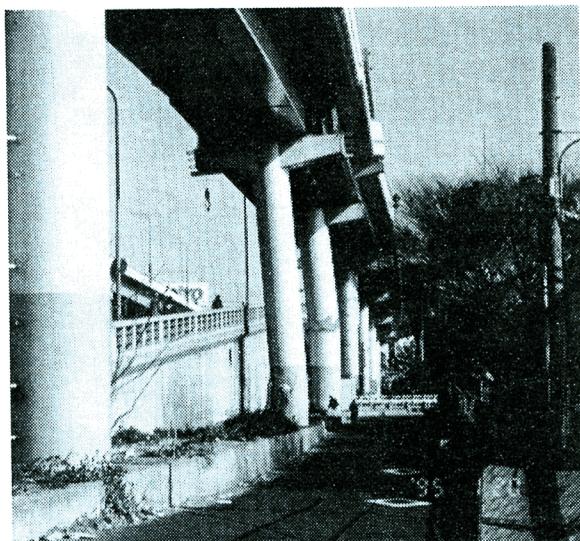
Photo 7は、阪神高速道路3号神戸線の単柱式鋼製橋脚の曲げ損傷の状況であるが、圧縮側が局部座屈する形で変形している。作用した地震動の強さを示すと考えられるが、一方、Photo 8は、阪神高速道路5号湾岸線の東神戸水路橋の西側からのアプローチ部の鋼製2層ラーメン橋脚であるが、中間の横梁の腹板が座屈ではらみ出している。この部分に大きなせん断変形が生じた証拠と考えられる。これほどの大変形を起しながら構造系全体は健全なまま残っている。

Photo 7 Bending failure of single column type highway viaduct metal piers

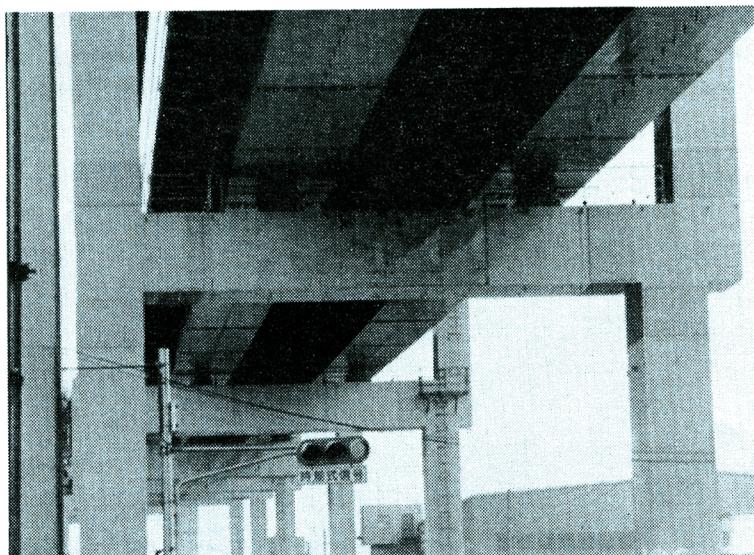
Photo 8 Buckling of web plates at center beam of a highway viaduct bent frame

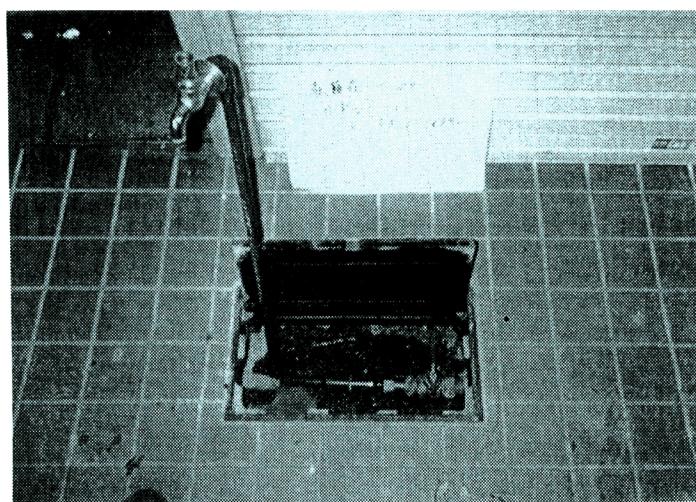
Photo 10 Temporary restoration for household water service

現在は仮復旧が終った段階である。個人の敷地内の給水設備の被害が大きいところでは、Photo 10のような仮給水栓のみが立てられた状態の世帯もある。こうした事態が解消されるにつれ、今後本格復旧に向けて、システム全体の耐震化計画が立てられる。今回の震災により、水道システムの防災体制に関して種々の教訓が得られた。耐震継手式のダクタイル鉄管など、最も進んだ耐震管路の耐震性が確かめられたことは特筆されてよく、今後、配水管路の中の基幹的な路線や防災拠点に直結する路線などの重要路線の耐震化に確かな方法を示したといえよう。また、緊急遮断弁の有効性も基本的に確認されたと言えよう。さらに、情報管理のありかたや、他地域の応援受け入れを含め、地震後の復旧体制について、今後生かすべき経験が得られたと考えられる。

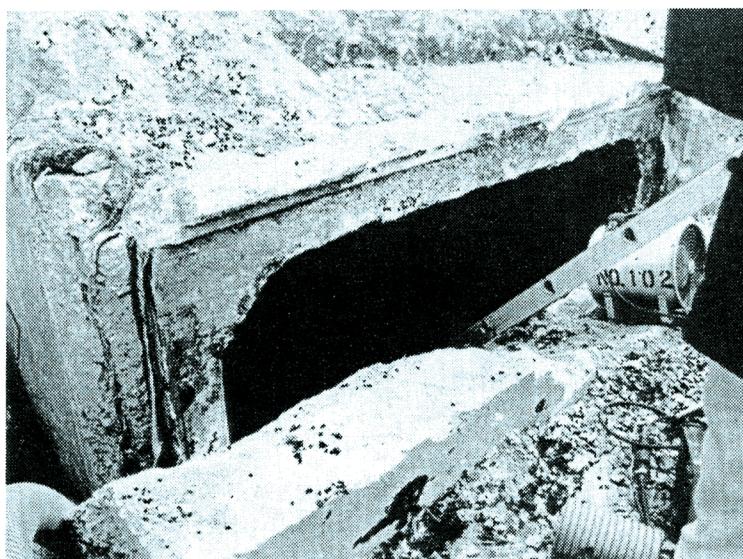
Photo 11 Dislocation of an inlet sewer conduit

下水道では、管渠と処理場において大きな被害があった。下水道システムの大部分は、上水道のように被圧状態で流下するわけではないので、漏水を簡単に発見できること、それにも関わらず、未処理の汚水の漏洩は環境問題にかかわるので、入念に検査する必要があることなどの困難な条件を抱えている。また、下水道システムの基幹施設である終末処理場は下流端に位置するので埋立地など軟弱な地盤に建設されることが多く、それだけ地震被害を受けやすい。兵庫県南部地震では、管渠の被害の他に、神戸市最大の処理場である東灘処理場（処理能力225,000m³/日）が埋立地の背面地盤の液状化による側方流動の影響を受け、沈殿池の目地の開口、流入幹線管渠の移動など多くの被害を被った。そのため、処理場に隣接する幅40メートルの魚崎運河の両端を300メートルの間隔で締切って、一時臨時の沈殿池に用いるという緊急対応策がとられた（Photos 11 and 12）。

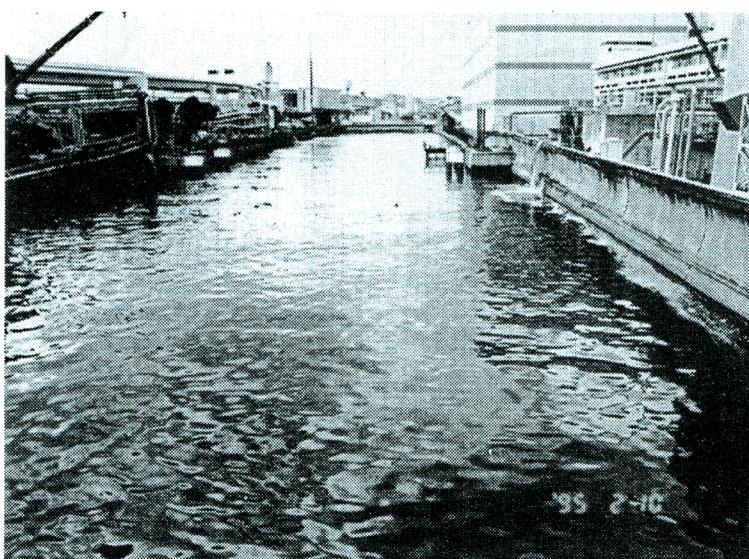
Photo 12 A canal was closed for use as a temporary sewage treatment chamber.

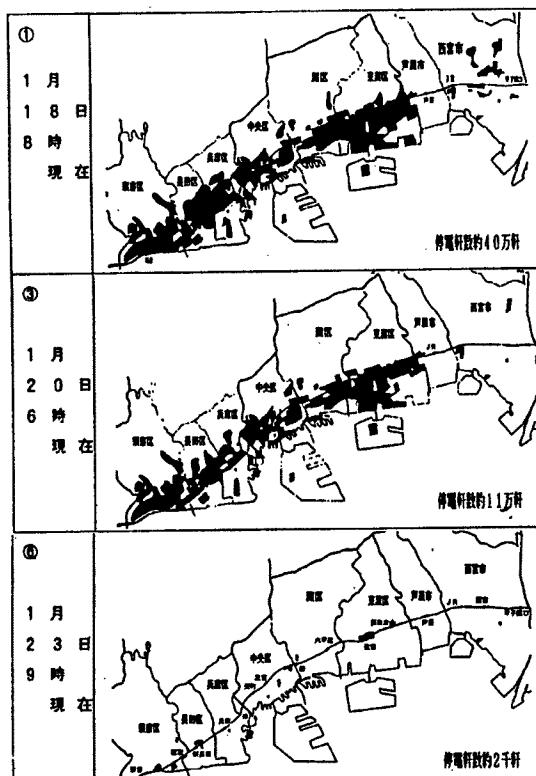
冬の未明の時刻、関西電力管内全体で約1,200万キロワットの負荷で推移していたところに、午前5時46分の地震発生により一挙に約300万キロワットの需要減少となった。この急激な変化により、約10機の火力発電機がトリップして機能停止。瞬間的には260万軒が停電したが、系統切替えにより、午前7時30分までに停電中の需要家数は被災地を中心とする100万軒に限定された。その後、広範囲に被害が出た配電設備を中心に復旧作業が行われ、1月23日夕刻までには、受電可能な需要家への応急送電が完了した。停電地域が変化した状況をFig. 4に示した。

Fig. 4 Progress of power supply recovery works
(courtesy of Kansai Electric Power Co.)

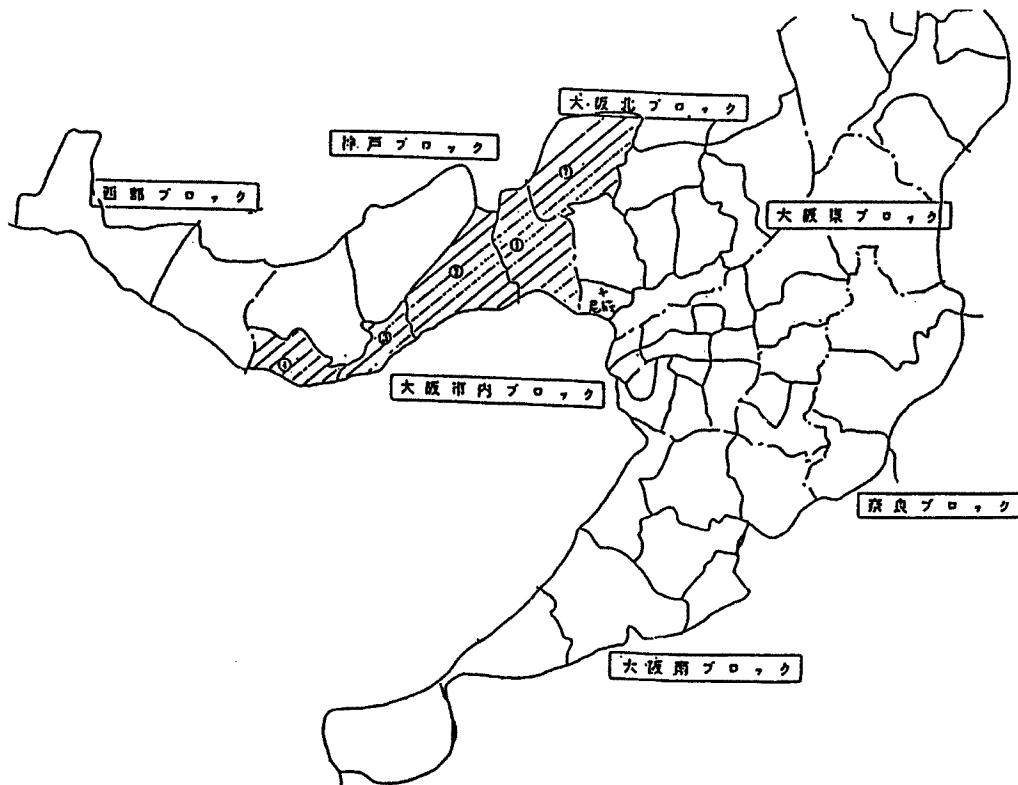
今回の被災地へのガス供給は大阪ガス㈱によって行われている。供給エリアは、あらかじめブロック割りが行われており、全領域を8つのスーパー・ブロック、さらに、それらを55のミドル・ブロックに分割している。地震後約6時間の1月17日午前11時50分頃に、ガス漏れ通報の分布と圧力監視の基礎情報をふまえて、ミドル・ブロックのうちFig. 5に示した5ブロック約85万戸でガス供給を停止する意思決定が行われた。

Fig. 5 Block gas supply suppression (shaded area: courtesy of Osaka Gas Co.)

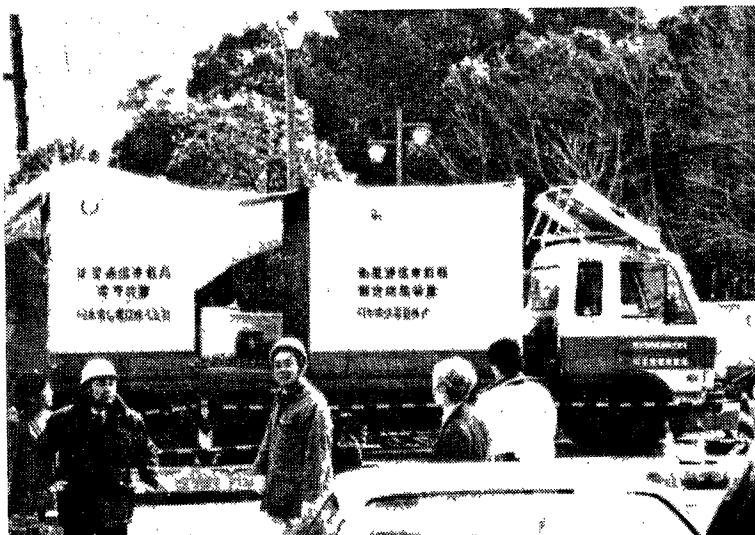
し、上記のうち i)の原因による不通は1月19日までに解消した。残りは電力と同様、加入者端近傍での架空線の修理が主たる作業として残り、約6万戸への回線の修復を1月31日までに終了した。また、NTTでは、車載式の衛星通信設備を用いて、被災者のための無料電話カウンターも開設した (Photos 13 and 14)

Photo 13 Mobil sattelite telecommunication equipments

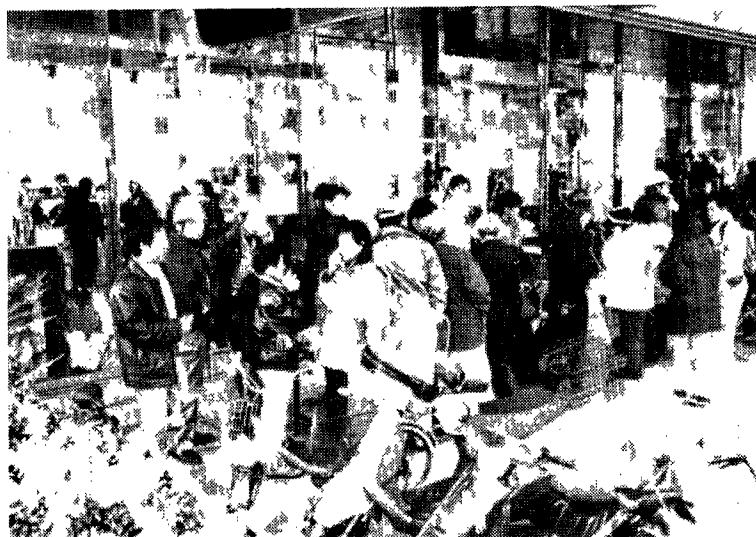
Photo 14 Free telephone service for public disaster aids

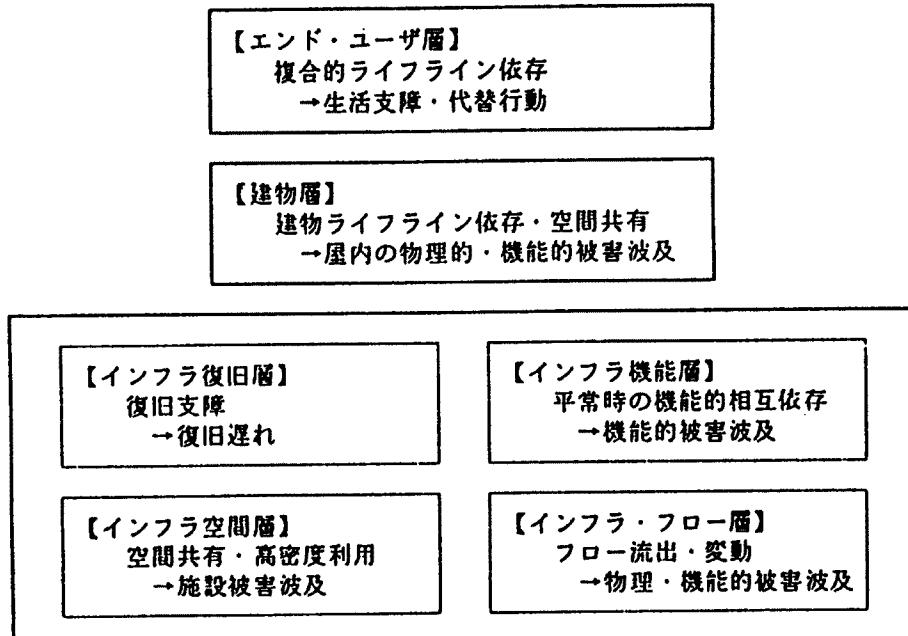
整理の枠組をFig. 6に示した。すなわち、インフラストラクチャーのレベルにおける被害の相互連関を、空間的波及・フロー流出に関する波及・機能的波及・復旧段階での波及の4種類に分割した上で、これに建物層、エンド・ユーザー層での被害の相互連関を加えて6層とし、全体像を捉えることを試みた。詳しくは文献¹²⁾を参照されたい。

Fig. 6 Scheme of lifeline system interactions

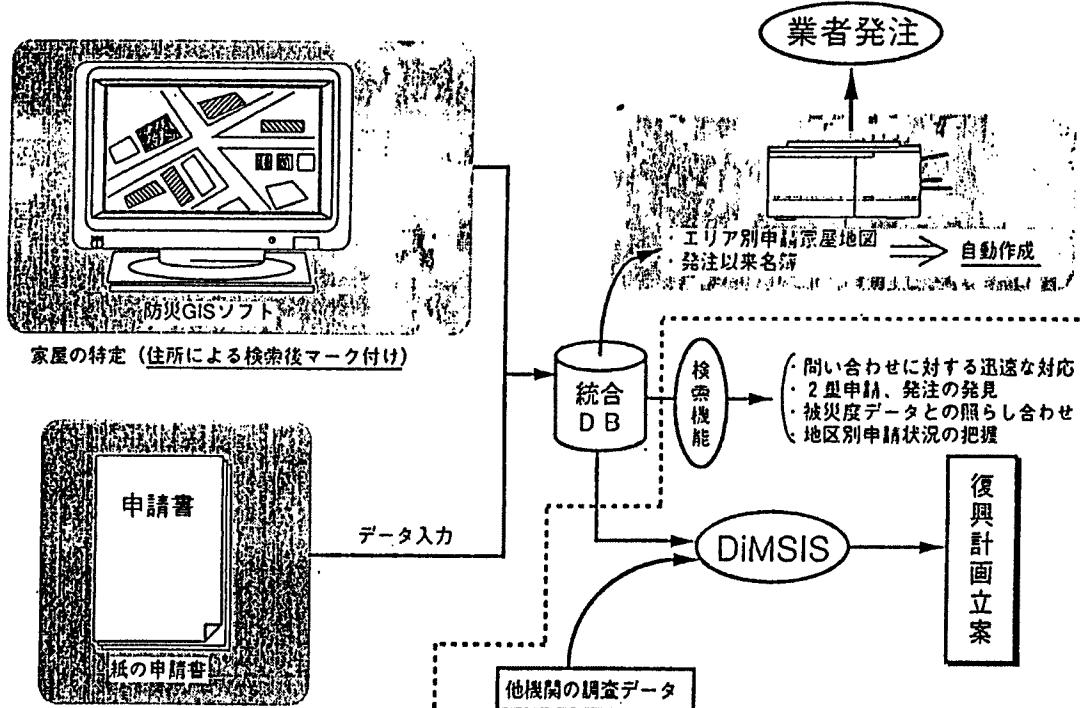
Fig. 7 Personal computer systems used for disaster information management as a volunteer activity at Nagata Ward Office, Kobe City
