常時微動計測による釧路市内の建築物の振動特性

VIBRATION CHARACTERISTICS OF BUILDINGS BY MICROTREMOR OBSERVATION IN KUSHIRO CITY

By Akio KITAHARA, Teizo FUJIWARA, Tamotsu SUZUKI and Nobuo ICHIKAWA

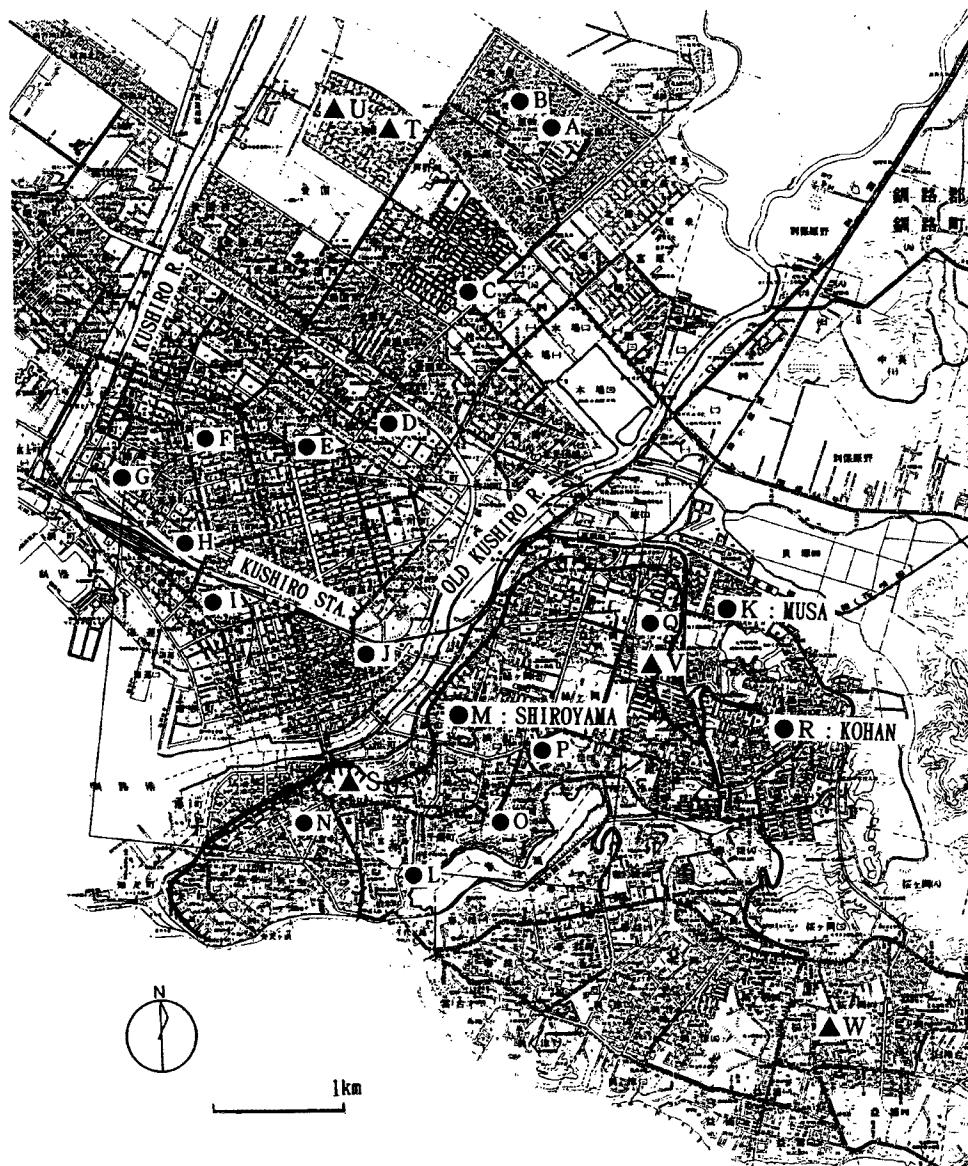
計測の対象とした小中学校の位置をFig. 1中の●印で示す。対象建物は釧路川以東の地域でほぼ均等な分布となるように選定した。表層地盤としては、旧釧路川と釧路川に挟まれた地域は20mから厚いところでは70mを越える沖積層が存在している。一方、旧釧路川より東の地域では洪積台地(図中太線の内側)が広がっている。この地域の中には元は谷であったところを埋め立てた地区、火山灰の堆積物が表層を覆い軟弱な層となっている地区なども存在し複雑な地盤構成をしている。

Fig. 1. Location of the school buildings and the wooden buildings for microtremor observation

以下に示す5棟を対象として微動計測を行った。対象建物を Fig. 1 中の▲印で示す。

Table 2 には計測地点の地盤構造と微動計測による地盤の卓越振動数を示す。各表中、最上段が計測による卓越振動数で、以下、a : N 値が 10 以下となる深さ、b : N 値が 40 以上となる深さ、c : 沖積層基底深さ、および N 値 40 以下の層の平均 N 値を示している。また、各サイトの位置は Fig. 1 を参照されたい。

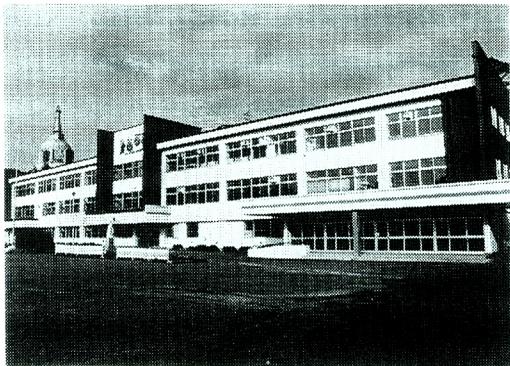
京都大学防災研究所のチーム(藤原・北原・市川(以上防災研)・中治(京大大学院生))は旧釧路川以東の地区の湖畔小学校(図中R)、武佐小学校(同K)、城山小学校(同M)の3校を担当した。このうち、城山小学校と湖畔小学校は標高約30mの洪積台地上にあり、比較的硬い地盤の上に数mから10数mのれき混じりの柔らかい層が存在する。武佐小学校は湿地を埋立てた地盤上にあり、20m程度の軟弱な地盤上に建っている。3校共にRC造の3階建であり、短辺方向(梁間方向)はほぼ10m、片廊下式の標準的な校舎である。例として城山小学校の外観をPhoto 1に示す。また、基礎は3校とも杭打ち基礎である。

Photo 1. Shiroyama elementary school

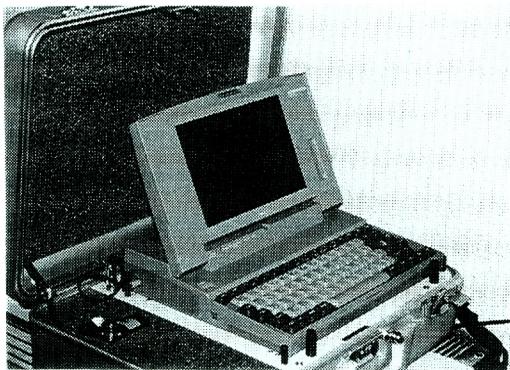
計測には東京測振製 SPC-35 E を使用した。これは、Photo 2 に示すように、サーボ型速度計のピックアップと、アンプ・A/D 変換器・ノートパソコンをトランクの中に組み込んだポータブルタイプの本体から構成される。他の機器を接続することなしに計測結果をリアルタイムでコンピュータのハードディスクへ格納することができる非常に簡便な計測システムである。総合特性としては、速度について 1 Hz ないし 20 Hz の間でフラットな特性を持っていることを確認した。

Photo 2 (a). Observation system
(Main system)

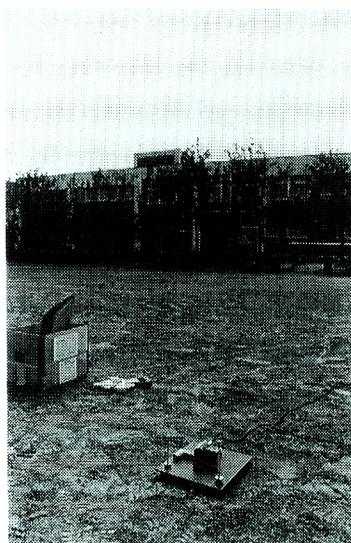
Photo 2 (b). Observation system
(Pick-up)

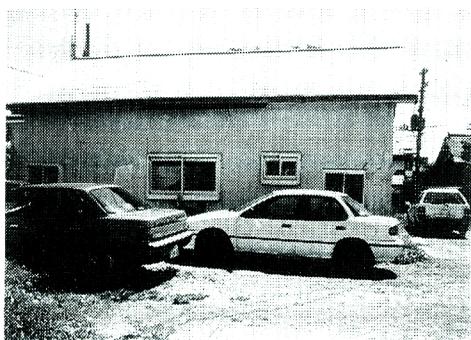
900 gal を越える加速度記録が得られた釧路気象台の敷地内に建てられてた平屋の建物である。建築年は1960年代であり、30年ほど前に建てられたかなり古い建物である。釧路沖地震では外壁などに大きな亀裂が生じるなどかなりの被害を生じた。

Photo 3. Wooden building
(Nusamai : site S)

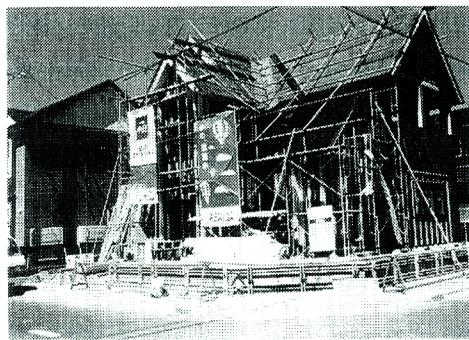
Photo 5. Wooden building
(Fumizono 2 : site U)

Tと同じ文苑に建設中の2階建住宅で、ほぼTのモデルハウスと同様の形状をしている。計測時点では軸組および外壁の下地が完成した状態であった。

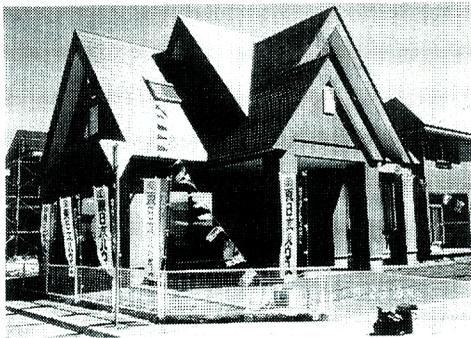
釧路における最も新しい住宅地の1つである文苑に建設されたばかりの2階建住宅で、高い耐震性を売り物として建設されたものである。文苑は釧路沖地震の際に液状化の発生が伝えられた美原や芦野地区の西隣に位置し、周辺地区と同様に湿地帯を埋め立てて造成された住宅地である。

Photo 4. Wooden building
(Fumizono 1 : site T)

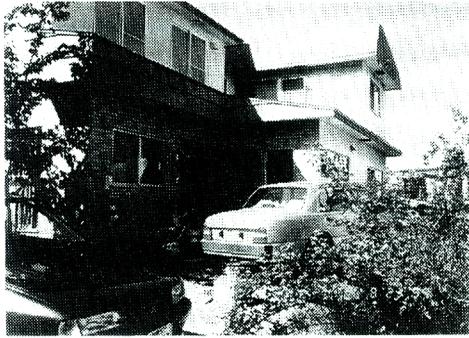
Photo 6. Wooden building
(Midorigaoka : site V)

昭和52年に建築され、3年前に一部増築された2階建住宅である。地盤崩壊によって多くの建物が被害を受けた地点（緑ヶ岡6丁目）のすぐ近傍に位置する。この地域は洪積台地の東の縁端部であり、緩やかな斜面状の地形をなしている。釧路沖地震では、この建物には大きな被害はなかったものの、周辺の地盤は大きな変状を引き起こし大きな被害が発生した住家も多かった。

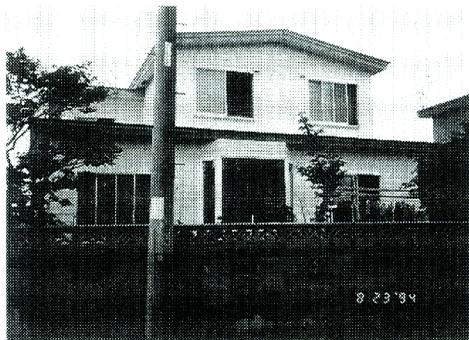
比較的硬い地盤上に位置する桜ヶ岡5丁目に建てられた2階建住宅で、建築年は昭和51年である。釧路沖地震では周辺一帯を含め、構造的被害は軽微であった。

Photo 7. Wooden building
(Sakuragaoka : site W)

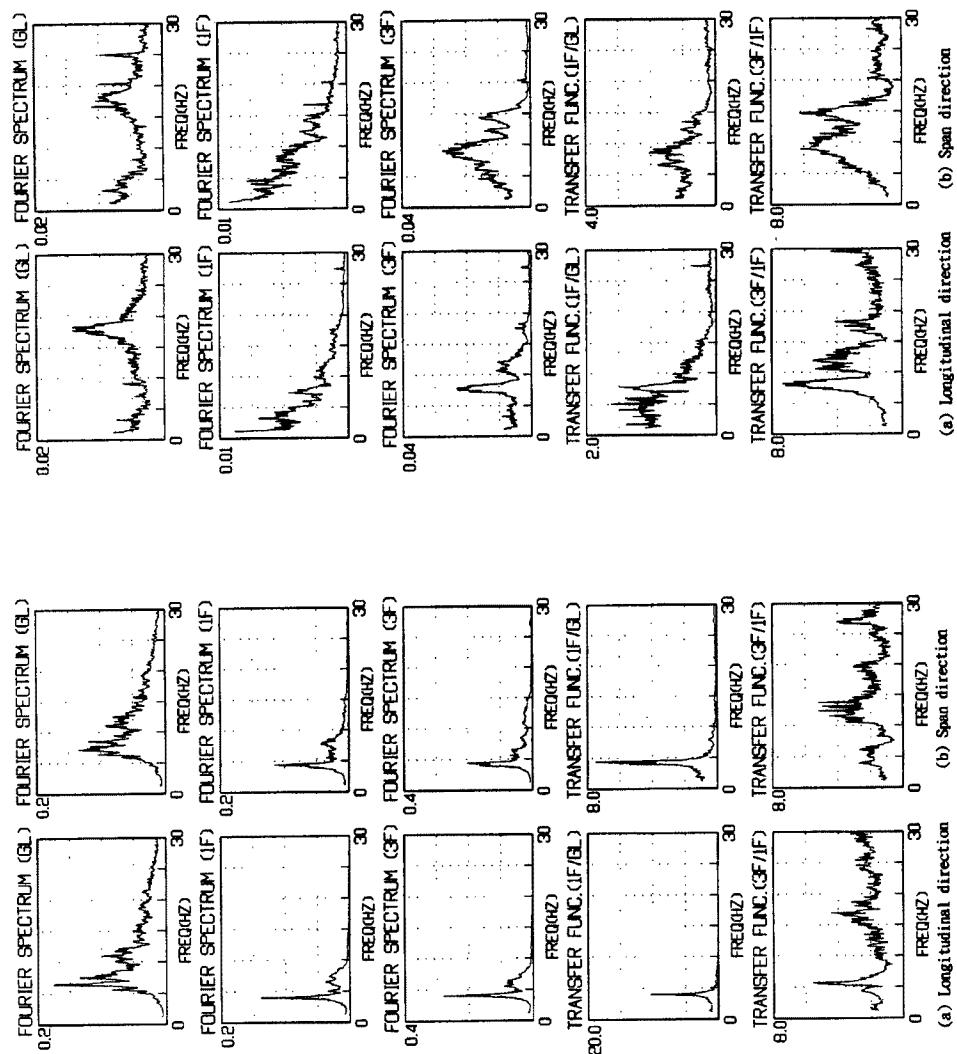
2章に記した方針に従って、湖畔小学校、城山小学校、武佐小学校に関して各計測点の速度記録のフーリエスペクトルおよび計測点間の伝達関数を求めた。Fig. 2～Fig. 4には各学校の桁行(長辺)方向および梁間(短辺)方向の振動に関して、上段より地表面(GL)・1階床(1F)・最上階床(3F)のフーリエスペクトル、地表面と1階床(1F/GL)・1階床と最上階床(3F/1F)の伝達関数を示す。また、Table 1には、これらの図より読みとった地盤の卓越振動数、建物の固有振動数、地盤-建物連成系の卓越振動数をまとめた。以下にこれらの図表より読みとれる振動特性について記す。

Fig. 2. Fourier spectra and transfer functions of school building (Kohan : site R)

湖畔小学校と城山小学校は双方とも標高30m程度の洪積台地上に位置する。しかし、湖畔小では表層は4m程度のやや柔らかい地盤の下は強固な地盤が続くのに対し、城山小では15m以深までN値10～20程度のやや柔らかい層が続く。武佐小はこの台地の下の旧湿地帯を埋め立てた地盤上に建っており、15m以深までN値1から10程度のかなり柔らかい地盤が続く。地盤の卓越振動数を地表のフーリエスペクトルより読みとると湖畔小で6.7Hz程度、武佐小で1.8Hzとなった。城山小では他の2地点と比べると微動レベルが極めて低く、また付近に機器等があり計測が困難であったが、他の振動数の関係から総合的に判断すると、地盤の1次の卓越振動数は3.2Hzであると考えられる。このように考えると、3校の卓越振動数の大小関係は、上述の表層地盤の柔らかさの程度と一致する傾向を示していることがわかる。

建物の固有振動数は1階に対する最上階の伝達関数のピークより求められる。武佐小の梁間方向が9.1Hzとやや小さかったが、それ以外は12Hz～17Hz程度のほぼ同程度の値を示している。伝達関数のピークの値は3つの学校とも3～4程度の値を示した。また、桁行方向と梁間方向との比較では、城山小で梁間方向の方が高く、また、武佐小、湖畔小では桁行方向が高いなど、明らかな傾向は見られなかった。

各学校の各方向共に、最上階のスペクトルにはかなり明瞭なピークが見られた。ピークは建物のサイトにより差があり、湖畔小では4Hz付近に鋭いピークを持つのに対し、城山小では8～9Hzにピークを持っている。この卓越振動数は建物-地盤連成系の卓越振動数に相当するものと考えられる。また、武佐小ではピークが複数あるが、その他の卓越振動数(建物単独、地盤など)を考慮しながら総合的に判断すると連成系の卓越振動数は6～9Hzと推測される。湖畔小の4Hzについては、振動の性状から判断して、ロッキングの振動数と考えた方が良いかも知れない。いずれの場合も表層近傍の地盤の軟弱さと基礎構造との関係によるものと考えられる。また、連成系の卓越振動数は、湖畔小を除いて、地盤の卓越振動数と建物の固有振動数の中間の値を示している。

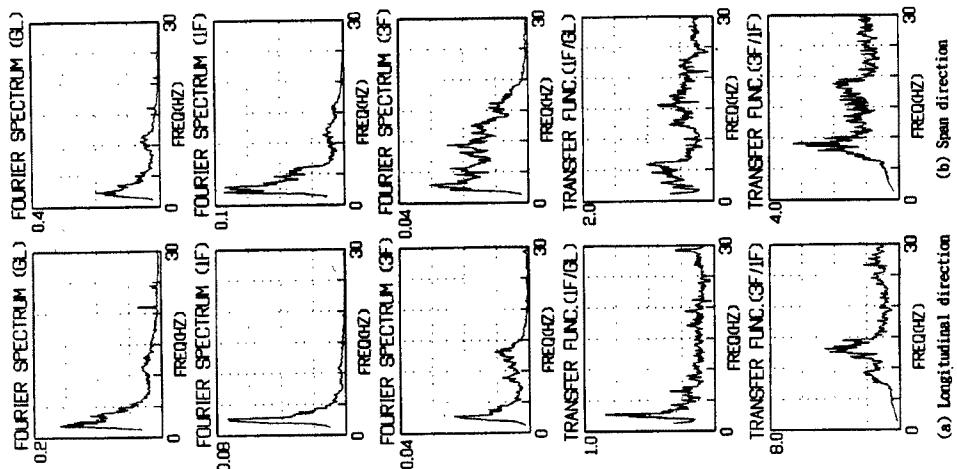
Fig. 3. Fourier spectra and transfer functions of school building (Shiroyama : site M)

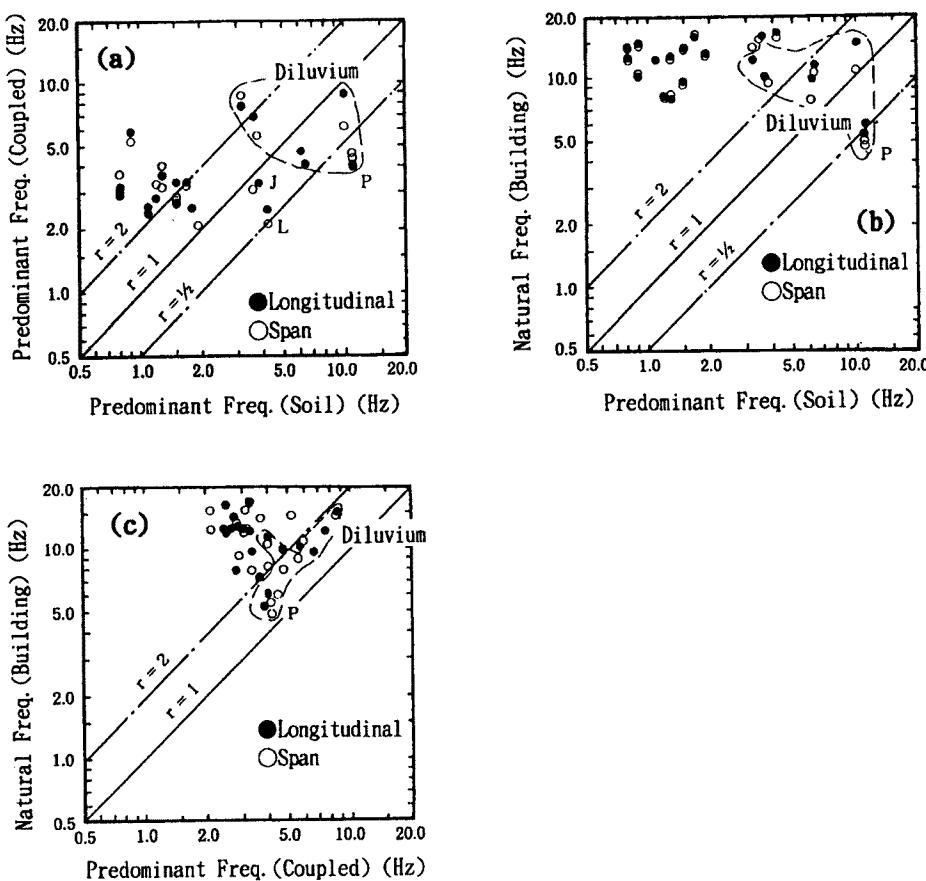
Fig. 5 (a) には地盤の卓越振動数と連成系の卓越振動数との関係を示す。図中、点線で囲ったものは洪積台地上の建物の結果である。連成系の卓越振動数は各構造物で 2 Hz から 10 Hz の間にばらついている。ただし、これと地盤の卓越振動数との関係を見ると、地盤に対する連成系の振動数比 r はある程度以上の厚さの沖積層上では 2 以上を示すものが多いのに対し、洪積台地上では 0.5 から 2.0 の間の値を示し明らかにサイトによる傾向の差が表れている。特に、大きな被害の生じた釧路工業高校の建物 (P) の振動数比は 0.5 程度と非常に低い値であった。

Fig. 5 (b) には地盤の卓越振動数と建物の固有振動数との関係を示す。建物の固有振動数は 12 ~ 13 Hz を中心にばらついているが、それほど大きな差は生じていない。ただし、釧路工業高校の建物の振動数は 5 Hz 程度と、他のものに比べると低かった。桁行と梁間方向の振動数の差については、ほとんどの建物で大きな差は見られなかった。建物の固有振動数と地盤の卓越振動数との関係でも、振動数比は沖積地では 4 から 10 の値を示すのに対し、洪積台地上では 1 から 4 程度である。釧路工業は 0.5 という低い値となつた。

Fig. 5 (c) には建物の固有振動数と連成系の卓越振動数との関係を示す。建物の固有振動数と連成系の

Fig. 5. Relation among predominant (natural) frequencies of all school buildings

卓越振動数の関係を見ると、すべての建物で連成系の振動数がかなり低くなつた。すなわち、もし連成系の振動数で振動したとしても、構造物自身はほとんど応答せず剛体として振る舞うことを意味する。この関係も上記2つの関係と同様の傾向を示し、連成系に対する建物の振動数比は沖積低地では2から4、洪積台地では1.5から2と明らかな差が生じた。

地盤と構造物・連成系の振動数の関係より、基本的には地盤の卓越振動数と連成系あるいは構造物の振動数は離れており共振しにくい関係にあること、建物の固有振動数と連成系の卓越振動数との関係も同様であり連成系の振動数では構造物自身はほとんど応答せず剛体として振る舞うこと、などが明らかになつた。また、沖積低地では振動数相互の関係はかなり離れており、釧路沖地震において沖積地では特に被害が小さかったことと対応する。一方、洪積台地では沖積低地よりは振動数が接近する傾向を示した。すなわち、洪積台上では振動数の関係が近いため共振しやすく、また応答も増大する傾向にある。とくに、釧路工業高校や湖畔小学校など、地盤に対する振動数比が1以下の建物では地盤の塑性化に伴って地盤の卓越振動数が低下し、ますます共振しやすくなる状況が生じることとなる。実際に釧路沖地震では、沖積低地よりは洪積台上での被害が大きく、また、同じ洪積台上でも釧路工業や湖畔小に被害が多かった。

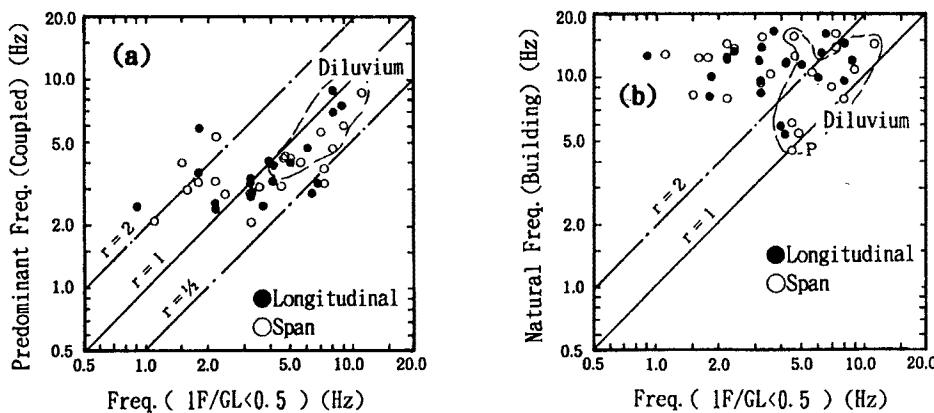
実際の建物への有効入力を厳密に評価することは困難であるので、ここでは、地盤と1階床の伝達関数を用いて建物への入力の低減効果を便宜的に評価する。具体的には、伝達関数における応答倍率が0.5となる振動数を指標として評価することとした。Fig. 6 (a), (b) にはこの振動数と連成系の卓越振動数および建物の固有振動数との関係を示す。

連成系との関係では、洪積台地では振動数比は0.5から1程度、沖積低地では0.5から3程度となつた。振動数比が大きくなる（振動数が離れる）ほど入力の低減が生じやすいことは明らかであり、この結果からは連成系の振動数域でも沖積低地の一部の建物では入力が低減されることがわかる。一方、建物の固有振動数との関係では、ほとんどの場合で振動数比が1以上となっており、この振動数域ではほぼすべての建物で入力の低減が起こっているものと考えられる。また、この関係でも沖積低地の方が振動数比が高くなる傾向を示し、入力低減の効果も大きくなっていることがわかる。

Fig. 6. Relation between predominant (natural) frequency and frequency for effective input motion

入力の低減に関しても、建物の固有振動数の領域では有效地に働いており、応答の低減に効果的であった。また、これらの関係も沖積低地の方がより有利な状況にあった。

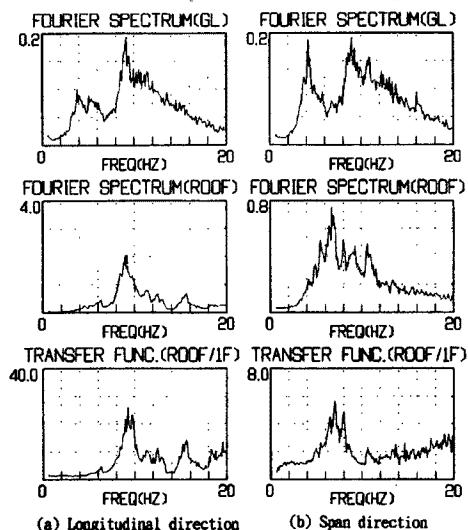
学校校舎の場合と同様に、2章に記した方針に従って、Fig. 1に示した5つの木造建物に関して速度記録のフーリエスペクトルおよび計測点間の伝達関数を求めた。RC造学校校舎に比べると木造住宅の基礎の全重量に占める割合は非常に小さい。また住宅では地面と1階床との間の剛性は非常に高くほぼ剛と言つて良い。そのため、地表面と1階床はほぼ等しい振動性状を示した。そこで、ここでは地表面および小屋組の振動のフーリエスペクトルおよび1階床に対する小屋組の伝達関数に着目することとした。Fig. 7～Fig. 11には各建物毎の長辺方向および短辺方向の振動に関して、上段より地表面(GL)・小屋組

Fig. 7. Fourier spectra and transfer functions of wooden building (Nusamai: site S)

(ROOF) のフーリエスペクトルおよび 1 階床と小屋組 (ROOF/1F) の伝達関数を示す。また、Table 3 には、これらの図より読みとった地盤の卓越振動数、建物の固有振動数をまとめた。以下にこれらの図表より読みとれる振動特性について記す。

気象協会の建物 (サイト S) は標高 30 m 程度の洪積台地上に位置する。地表付近には 15 m 程度の深さに N 値 50 以上の硬い地層が存在する。地表の振動のフーリエスペクトルは建物の影響と考えられるピークを除くと 4 ~ 5 Hz 付近に明瞭なピークが見られる。M 部 (V) は同じ台地の東縁の斜面を造成した地盤に建てられている。スペクトルはやはり明瞭な 1 つのピークを持ちその値は 2 ~ 3 Hz であった。また、U 部 (W) も同じ洪積台地上にあるが、気象台からは南東にかなり離れており、海岸線も近いため表層は 5 m 程度である。微動のレベルは他の地点に比べると非常に小さい。スペクトルはかなりなだらかな形状をしており、そのピークは明確ではない

平屋である気象協会の建物 (S) の固有振動数は桁行きで 9.5 Hz, 梁間で 7 Hz であった。かなり古い建物ではあるが上述の建物とほぼ同等の値を示した。これは平屋であり鉄板屋根であることから、載荷重量が小さかったためと考えられる。

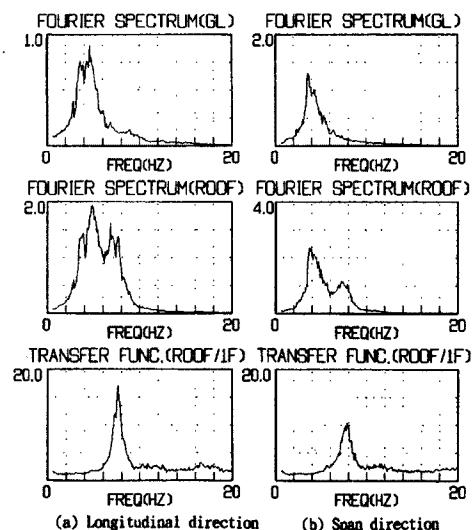
Fig. 8. Fourier spectra and transfer functions of wooden building (Fumizono: site T)

いが 4 ~ 8 Hz 程度にある。また、それよりも高い振動数においても相対的にかなり大きなパワーを持っている。一方、文苑 (T, U) は湿原を埋め立てて造成された地盤である。付近のボーリングデータは得られていないため表層地盤の構成はわからないが、周辺の美原地区のボーリングデータを見ると、地表より 10 ~ 15 m 程度は N 値 20 以下の柔らかい地層が続いている。スペクトルは明瞭なピークを持っており、その振動数は 2.8 ~ 4.2 Hz にある。

建物の固有振動数を 1 階に対する小屋組の伝達関数のピークより求める。最新の住宅であるモデルハウス (T) では伝達関数は極めて明瞭なピークを持ち、固有振動数は桁行、梁間方向とも 7.7 Hz 程度であった。また、およそ 20 年前に建てられた M 邸 (V), U 邸 (W) でも固有振動数はそれぞれ 6.7 ~ 7.5 Hz, 9 ~ 10 Hz と高い値を示した。わが国的一般的な構法による 2 階建住宅の微動計測による固有振動数は 4 ~ 6 Hz に分布することが明らかになっており⁷⁾、これと比較すると釧路市域の建物は他地域に比べかなり高い固有振動数を持っていることが明らかである。この理由としては屋根が軽いこと、壁の量が多く壁剛性が高いことなどがあげられる。

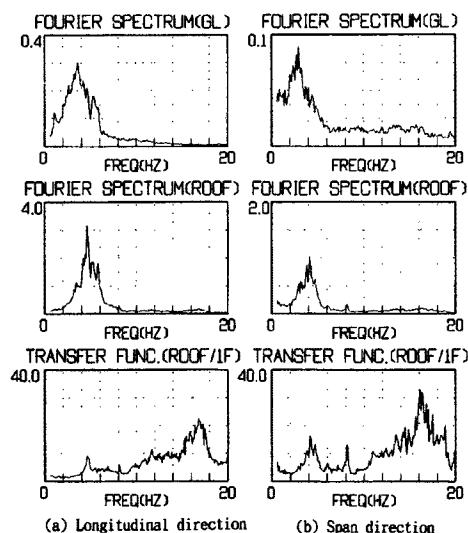
Fig. 9. Fourier spectra and transfer functions of wooden building (Fumizono: site U)

文苑で建設中であった建物 (U) の伝達関数は、局所的な剛性がまだ十分ではないためいくつものピークを持っているが、小屋組のスペクトルなどを参照すると固有振動数は 4.1 ~ 4.5 Hz と読みとれる。完成後の建物 (T) とはほぼ同様の構法・形状であるためこれと比較すると、固有振動数はおよそ 0.5 ~ 0.6 倍となっている。水平剛性に関する要素で 2 つの建物での主要な差は外壁の有無であり、上記の固有振動数の差は内外壁の下地・仕上げ材の剛性に関する寄与がかなり大きいことを示唆している。

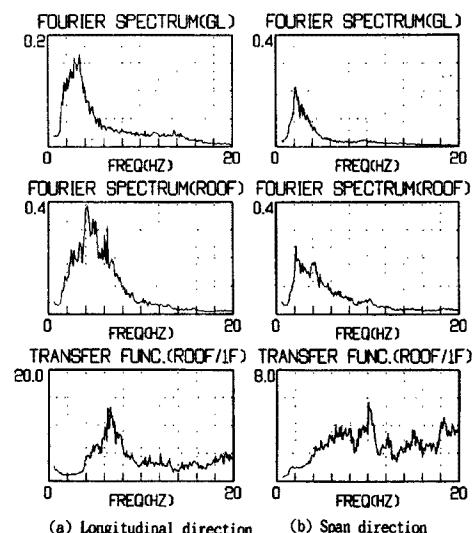
Fig. 10. Fourier spectra and transfer functions of wooden building (Midorigaoka: site V)

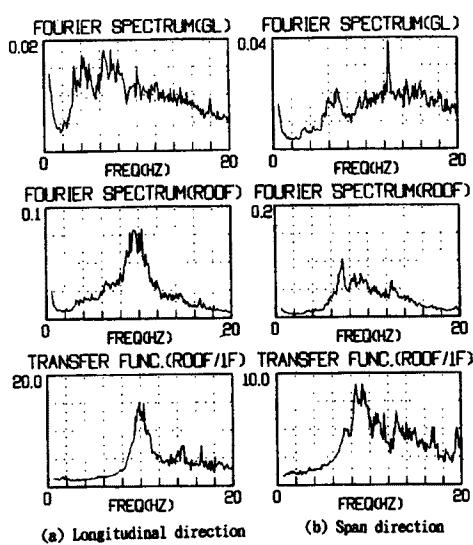
Fig. 11. Fourier spectra and transfer functions of wooden building (Sakuragaoka: site W)

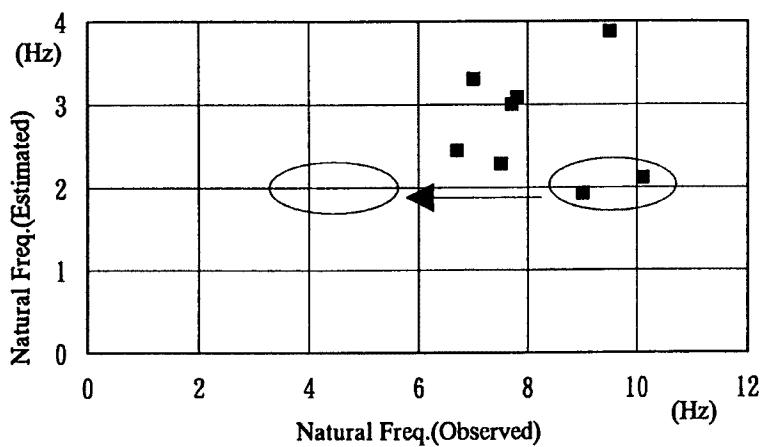
ここでは前述の理由により規定外の壁を含んだ壁率より求めた固有振動数と、計測によって得られた固有振動数の比較を行う。両者の関係を Fig. 12 に示す。解析モデルは応答の全領域を 4 折れ線で近似して

Fig. 12. Relation between observed natural frequency and estimated natural frequency

いるため、初期剛性もある程度変形の進んだ領域で設定せざるを得ない。そのため、微動計測による振動レベルに比べると、大きな変形レベルでの固有振動数を求めていくことになり、その振動数は一般的には計測値より小さくなる。しかし、両者の関係は U 邱 (W: 図中楕円で囲った値) を除いて高い相関を示した。

U 邱については、壁率が他の建物より小さいのに対し、計測された固有振動数は逆にかなり高い値を示している。伝達関数を見ると大きなピークは 9~10 Hz にあるが、このサイトの地表動は前述の通り高い振動数にパワーを持っているため、2 次の振動数で振動している可能性がある。試しに 1 次と 2 次の固有振動数比が計算と計測で等しいと仮定し、また計測された振動数を 2 次であるとすると、1 次の固有振動数は左の楕円内に移動し、他の建物との関係は調和的なものとなる。

両者の関係はほぼ原点を通る直線で近似され、その傾きは 2~3 度である。この関係より、個々の建物の壁率を調査できない場合でも、微動計測による固有振動数を用いて筆者らのモデルの初期剛性をこの関係より求め、これより動的モデルの概略を設定することができるものと考えられる。しかし、精度を上げるためにには、より多くの、またより異なる建物について同様の調査を行い、データを蓄積していくことが必要となろう。
