## 都市震害分析のための防災地理情報システムの構築

—— 1983 年の能代市の被害を例として ——

### A GEOGRAPHIC INFORMATION SYSTEM FOR URBAN EARTHQUAKE DISASTER ANALYSIS

—— DATABASE DEVELOPMENT FOR EARTHQUAKE

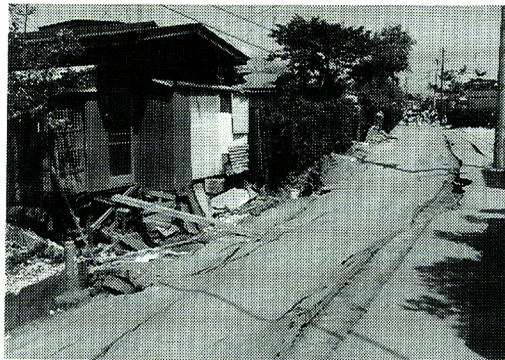
Photo 1. Damage due to liquefaction at Aobamachi in Noshiro.

1983 年 5 月 26 日に起こった日本海中部地震による能代市の被害<sup>1~3)</sup> (Photo 1) については、地震発生後 10 年あまりが経過していることもあり、物理的な側面から社会的側面までの広範囲な分野について個別の分野では既に膨大な研究成果の蓄積がなされている。本研究では、1983 年日本海中部地震による能代市の災害をケーススタディとして、基本となる都市の地理情報ならびに災害資料を収集し、液状化による地盤の側方流動、これに伴う家屋とライフライン系の多大な被害状況、都市機能の障害、住民の生活支障などの各被害項目の間の関連を、GIS を用いて総合的に分析する基本的手法を構築してきた。さらに 1993 年 1 月 15 日に発生した釧路沖地震以降、この 2 年間に、国内外において、比較的大きな地震災害が多発したが、1995 年 1 月 17 日に起こった兵庫県南部地震は、それらの中でも極めて大きな災害となった。これは本研究において開発してきたシステムを、新しい災害に対応させて適用する絶好の機会でもあった。本報告をまとめるまでの短期間ではあったが、新しい災害への GIS の即時適用の例としてその一部を示した。

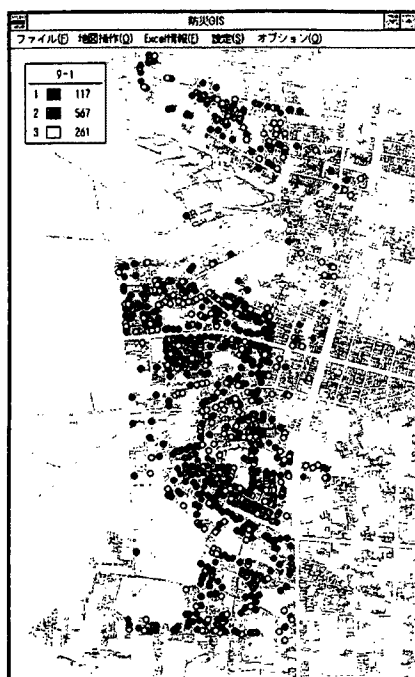
Fig. 15. Damage states of buildings at north-western part of Noshiro City ; inspection data.

Fig. 13 は、液状化被害の多かった市西北部の清助町から青葉町辺りと、市南部の前山周辺の 2 箇所を対象地域として、地図への対応付けを行った地域である。ここで【1】全壊, 【2】半壊, 【3】一部損壊である。Fig. 6 と比較すると、傾向がほぼ対応していることから、アンケートデータが良好なサンプリングになっていると考えられる。また同箇所の液状化による噴砂の激しかった地域で、浸水が集中して発生していた (Fig. 14)。Fig. 15 と Fig. 16 は、Fig. 13 の一部を拡大したもので、Fig. 4 と比較すると家屋の被害が地盤の破壊によってもたらされていることが確認できる。また、全壊件数 / 被害件数が、Fig. 15 では 12.4%, Fig. 16 では 30.0% となり、地盤の側方流動の大きかった前山周辺の全壊率が 2 倍以上高くなっている。
