## 台風 9918 号による八代海沿岸の建物被害について

—— 航空機からの映像による調査検討 ——

## Damage of Buildings and houses by Typhoon 9918 along Yatsushiro Sea — Investigation by using the aerial pictures —

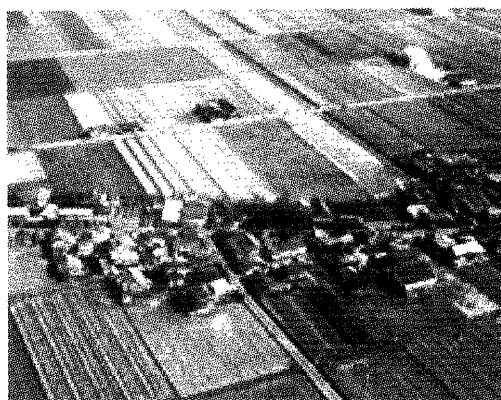
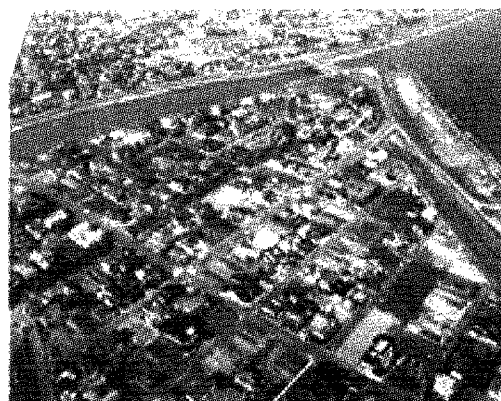
Photo 1 Aerial photos near Yatsushiro city

a. Suburbs of Yatsushiro city

b. Yatsushiro city

八代海東部の松橋町から八代市にかけての沿岸には、干拓地を含む平野部が広がっており、Photo 1 に示すように、市街地周りには主に水田が広がり、中に小さな集落が点在している。台風通過当時、八代海沿岸では東から南方向の風が吹き、建物被害もPhoto 2 に示すように東・南側面を中心に被害が多かった。また、沿岸部では高潮による床上・床下浸水による被害、山間部では樹木の倒伏、送電鉄塔の倒壊

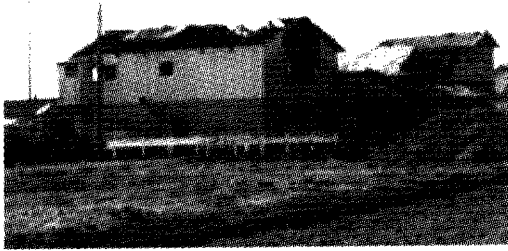
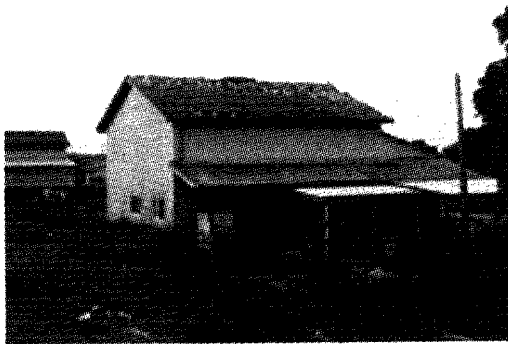
Photo 2 Examples of damaged houses

a. South-east view

Damages to the southern roof and eastern gable. The north roof was also partially blown off (in Ryuuhoku-cho)

b. South-west view

The roofs at the eastern edge and the ridge were blown off (in Ryuuhoku-cho)

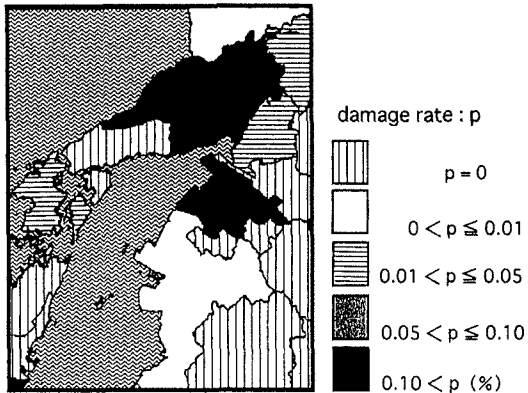
Fig.4 Distribution of damage rate of houses and buildings

Fig. 3 b に示す範囲における建物の被害調査資料より、各市町村の全壊・半壊・全壊+半壊+一部損壊した建物数をそれぞれの全世帯数で割った値を全壊率、半壊率、被害率として求め、Fig. 4 に示す。全壊率は八代海の北東部、宇土市、不知火町、竜ヶ岳町、鏡町で高い。半壊率も同様に八代海の北東部で高いが、西側の天草諸島の松島町、姫戸町、龍ヶ岳町でも高くなっている。全壊・半壊・一部損壊を全て含めた被害率は八代海の北東部、宇土市、富合町、城南町、竜北町、鏡町、千丁町、松島町、また、天草諸島の姫戸町、龍ヶ岳町でも高くなっている。一方、

a. Distribution of damage rate of completely destroyed houses

八代市の全壊率、半壊率、被害率が低いのは、建物被害が沿岸部に集中しており、内陸部・山間部では少なかったにもかかわらず、内陸部・山間部にも建物が多いため、全世帯数で割った被害率が他の市町村に比べて小さくなったものである。

b. Distribution of damage rate of partially destroyed houses

c. Distribution of damage rate
