## 1999年福岡市における都市型水害について

井上 和也・戸田 圭一・市川 溫\*・多田 彰秀\*\*

### 要 旨

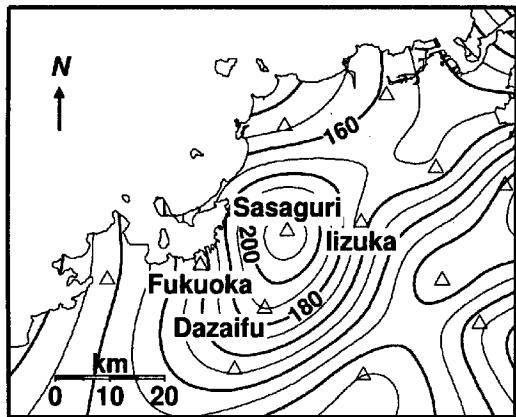
Fig. 1 Rainfall distribution on 29 June

九州北部及び山口県地方は1999年6月29日、未明から激しい雨に見舞われた。福岡管区気象台によると、梅雨前線が九州北部地方に停滞し、非常に発達した雨雲が豪雨をもたらしたためである。Fig. 1に福岡県下の29日の日雨量の等雨量線図を示す。各地の午前中の1時間雨量は、篠栗町で100mm（午

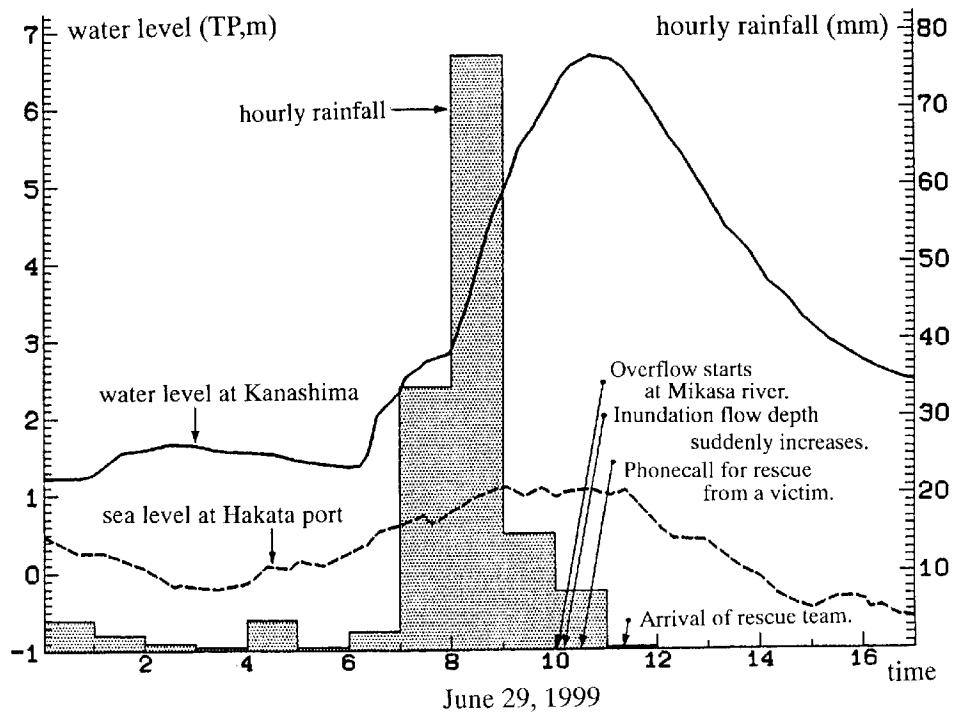
Fig. 2 Hourly rainfall, sea level at Hakata bay and water level of Mikasa river

前8時～9時), 太宰府市で77mm(午前9時～10時), 飯塚市で59mm(午前9時～10時)などであった(いずれも気象庁による)。福岡市でも, 午前7時過ぎから急速に雨足が強まり, Fig. 2に示すように午前7時から8時まで, および午前8時から9時までの1時間雨量がそれぞれ34mm, 77mmに達した。また29日午前0時から午後0時までの12時間雨量も148mmにおよんだ。

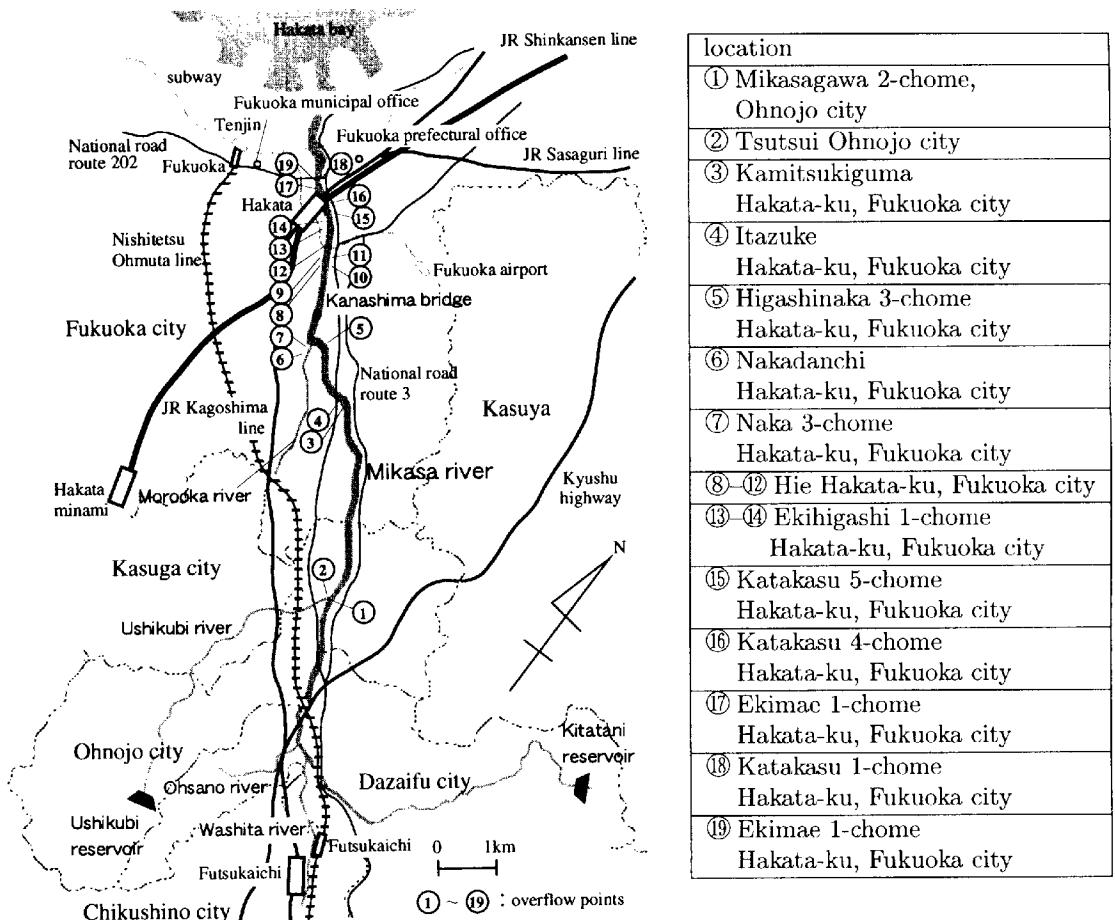
Fig. 3 Overflow points of Mikasa river

福岡市内を流れるおもな河川は那珂川と御笠川の2本であるが, 今回溢水して外水氾濫をもたらしたのは御笠川である。御笠川は, その源を太宰府市の宝満山に発し, 牛頸川, 諸岡川などの支川をあわせ, 福岡市において博多湾に注いでいる。その流域は福岡市, 太宰府市, 大野城市など5市において流域面積は94km<sup>2</sup>, 幹線流路延長は24kmである。上, 中流域は福岡市の近郊域として近年都市化が急速に進んでいる状況にある。6月29日には, 午前9時から10時にかけて強雨の中心が御笠川上流付近にあったとみられ, また福岡県の調査(福岡県, 1999a)によれば, 福岡市中心部以外にも, 上流で数ヶ所溢れたことが確認されている(Fig. 3参照)。

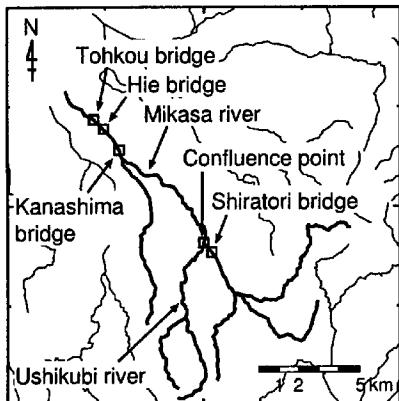
Fig. 4 Map of Mikasa river

まず, 御笠川上流域における降水流出過程を再現することを試みる。具体的には牛頸川合流地点(Fig. 4 参照, 集水面積 56.3 km<sup>2</sup>)での流量ハイドログラフを再現する。次に, この流量ハイドログラフを上端の境界条件として, 御笠川河口までの一次元洪水流計算を行ない, 洪水流下過程の再現を試みる。下端の境界条件には博多湾の実測潮位を用いる。最後に, 出水のピーク時に博多湾が干潮だったとして再度一次元洪水流計算を行ない, さきほどの計算結果と比較して, 出水時の博多湾の潮位が河川水位にどの程度影響を与えたか明らかにする。

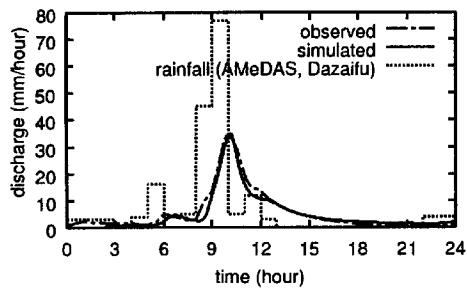
Fig. 5 Discharge hydrographs at Shiratori bridge

Fig. 5は白鳥橋地点における観測流量ハイドログラフと計算流量ハイドログラフである。おおむね観測値を再現することができている。この計算に用

いたパラメタの値は、市街地域の粗度係数 0.07、山地地域の粗度係数 0.3、山地地域の A 層厚 0.8 m、山地地域の A 層内透水係数 0.015 m/sec、山地地域の A 層内空隙率 0.3、河道の粗度係数 0.045 である。一般に、河道の粗度係数は 0.025 ~ 0.035 付近の値を用いることが多いが、ここでは橋脚や河道湾曲等による損失も粗度係数に含めて評価するため若干大きめの値を用いている。

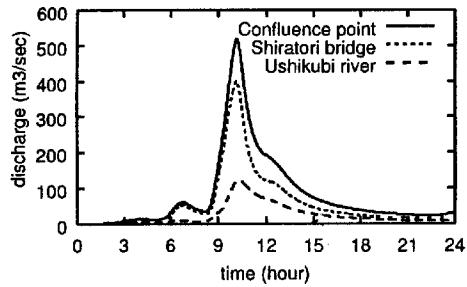
Fig. 6 Simulated discharge hydrographs

上記のパラメタ値を用いて牛頸川からの流出量も同様に計算し、白鳥橋地点の計算流量ハイドログラフと合算して牛頸川合流地点の計算流量ハイドログラフを求めた (Fig. 6)。これを以下で述べる一次元洪水流計算の上端境界条件として用いる。

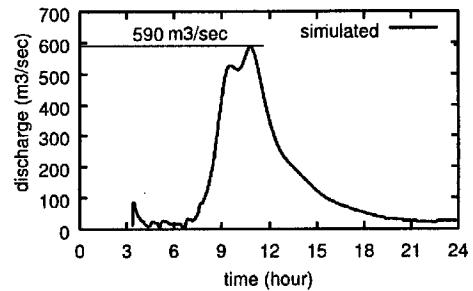
Fig. 7 Discharge hydrograph at 1.8 km point

Fig. 7 は河口より 1.8 km 上流の地点での計算流量ハイドログラフである。ピーク流量はほぼ 590 m³/sec となっている。Fig. 8 は金島橋地点の実測水位と計算水位を比較したものである。ピーク水位はほぼ一致しており、良好な結果が得られている。

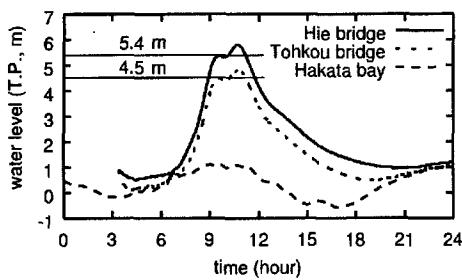
Fig. 9 Water level at Hie bridge and Tohkou bridge

Fig. 9 は、溢水が起きた比恵橋付近と東光橋付近の計算水位をあわせて示したものである。前者のピーク水位は約 5.8 m、後者のピーク水位は約 4.8 m となった。目撃証言によると、比恵橋地点では 6.0 m

(堤防高 + 越流水深), 東光橋地点では 4.5 m となつておる(橋本, 2000), おおむね一致している。図中の 5.4 m, 4.5 m のところに描かれた線は、それぞれ比恵橋左岸, 東光橋左岸の堤防高を示している。計算水位が堤防高を上回るのは両地点とも 10 時ごろ, ピークの生起時刻は 11 時ごろとなっており, 実際の溢水開始時刻や溢水のピーク時刻とよく合っている。

Fig. 10 は福岡市と太宰府市で観測された降水ハイエトグラフを重ねて示したものである。この図から, 今回の豪雨をもたらした雨域が御笠川の下流(福岡市)から上流(太宰府市)へと移動していったことが読み取れる。Fig. 9 を見ると, 11 時のピークの前にやや小さなピーク(9 時 30 分ごろ)があるが, 最初のピークは中下流域に降った豪雨によるものであり, 二つ目のピークは上流域に降った豪雨が流下してきたことによるものと考えられる。これは, 筆者らが現地で調査を行なった際に付近の住民から得た、「豪雨があがってしばらくして急に河川水位が上昇し溢水した」という証言からも裏付けられる。今回の事例のように, 雨があがってもその雨域が流域の上流のほうに移動すれば, その雨水は再び下流を襲う。雨があがったからといってすぐに安心するのではなく, その雨域の今後の移動方向にも注意する必要がある。

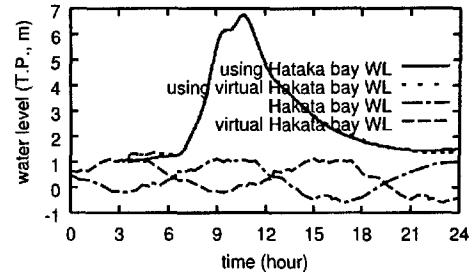
Fig. 11 Comparison of simulated water levels at Kanashima bridge

Fig. 11 は, 実測潮位を用いて計算した金島橋地点の水位と, 仮想的な潮位を用いて計算した同地点の水位を比較したものである。両者の差異はほとんどない。Fig. 12 は比恵橋地点での両計算結果を比較したものである。水位の低い時間帯では若干違いが見られるが, 出水時にはほとんど違いがない。Fig. 13 はピーク時の河川水位の縦断面図を比較し

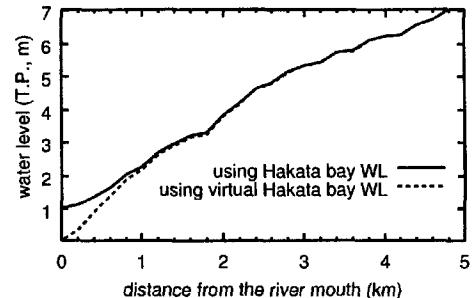
Fig. 13 Longitudinal profiles of water level

たものである。博多湾の潮位がピーク時の河川水位に影響を与えた範囲は、河口から1km程度にとどまっており、今回大規模な溢水が生じた比恵橋(3.6km)、東光橋(2.6km)のあたりでは潮位の影響はさほどなかったと考えられる。河口近くではやや大きな影響があり、特に降雨初期の内水排除に影響を与えた可能性がある。

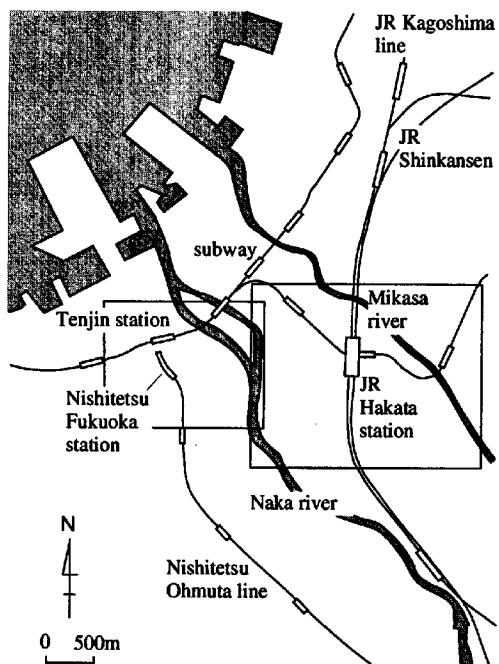
Fig. 14 Fukuoka city area

Fig. 14に福岡市内域の略図を示す。福岡市内の下水道は5年に1度の大暴雨(時間雨量約52mm)に耐えうるように設計されており、河川への自然排出に加えて、市内に34ヶ所あるポンプ場から、市内河川および海に雨水をポンプ排水する仕組みになっている。今回の雨量はその設計外力を超えるものであり、また排水先の河川が警戒水位を超えると排水規制がかかることもあって雨水をすべて処理することができず、一部で内水氾濫(雨を排水できずに生じる氾濫)を引き起こした。後で述べる天神地下街の浸水はこの内水氾濫によるものである。

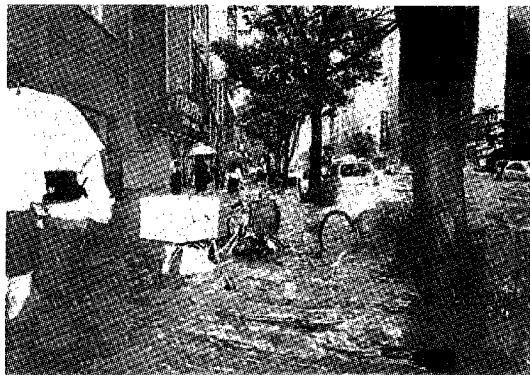
Photo 1 Inundating situation near JR Hakata station

さらにその後、福岡市内を流下する御笠川が、流域に降った大雨の影響で水位が上昇し、午前10時から11時頃にかけて福岡市博多区の比恵橋と比恵大橋に挟まれた区間付近の左岸側で溢れ、外水氾濫(河川の水が溢れて生じる氾濫)が発生した。氾濫水は道路を水路のようにして流下し、地盤の最も低いJR

博多駅付近に到達し滞留した(Photo 1参照)。福岡県などいくつかの行政機関による調査結果(6.29博多駅周辺浸水調査連絡会、1999)をもとに作成した御笠川溢水による福岡市内の浸水区域はFig. 15のようである。

比恵橋左岸沿いの住民の証言によれば、豪雨があがった午前10時頃、河川水が突然溢れ、道路上を氾濫水が水深30~50cmになって流れ出した。避難する余裕も全くなく、店の品物を浸水から防ぐことにつかりきりであったとのことである。また、上に述べた溢水区間の下流の東光橋周辺でも溢水が確認されている。氾濫水は、その一部がビルの地下などに流入しつつ、地盤の低いJR博多駅の方へと流下した。JR博多駅コンコース内の売店の店員の証言によれば、博多駅の筑紫口では人間の膝程度(地面から約50cm)まで浸水し、駅の建物の中にも氾濫水が流入し、その浸水深は人間の足首のあたり(地面から10~15cm)まであったとのことである。

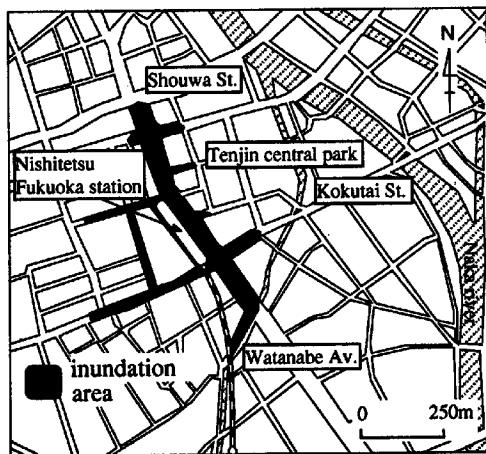
Fig. 16 Inundation area of Tenjin district

福岡県などの調査結果（6.29 博多駅周辺浸水調査連絡会、1999）をもとに作成した天神地区の浸水範囲を Fig. 16 に示す。博多駅から約 2 km 西に位置する天神地下街では、豪雨のさなかの午前 8 時頃に地下街とデパートを結ぶ通路の工事箇所から浸水が発生し、雨水は周辺デパートの地下売場や駐車場に達した。また地下街の通路や天井から雨漏りが発生した。浸水のためデパート内の地下では 2 日間営業を停止した店がでたほか、駐車場も午前中は営業を停止した。地下店舗、駐車場とも、その日は終日、排水作業や清掃作業に追われたとのことである。

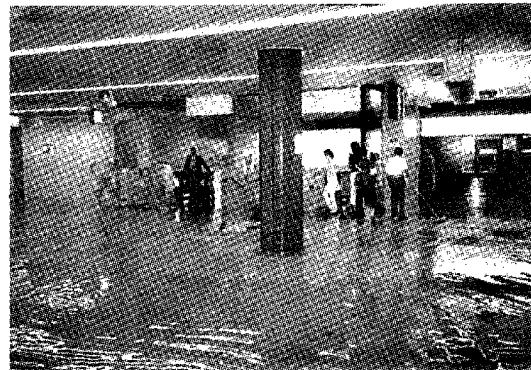
Photo 2 Inundation flow from subway entrance

Photo 3 Inundated subway Hakata station

御笠川の氾濫水は午前 10 時 30 分頃には、JR 博多駅の東側の筑紫口まで流下してきた。氾濫水は浸水深 50 cm に達し、その水深は 1 時間以上継続した。氾濫水がひきはじめたのは午後 0 時頃からである。筑紫口には、駅の外に 5ヶ所、駅構内に 2ヶ所、福岡市営地下鉄の博多駅に通じる地下鉄の入口がある。博多駅の筑紫口まで達した氾濫水は、これら地下鉄入口から、階段を落ちていく段落ち流れとなつて地下鉄駅の改札口のフロアに流れ込んだ（Photo 2, Photo 3 参照）。氾濫水は市営地下鉄ホームまで流れ込み、レールが水をかぶったため、地下鉄は午後 0 時 5 分から午後 3 時 45 分まで博多駅～福岡空港駅間の運転を見合せた。排水作業にあたつては排水能力 6 m<sup>3</sup>/min のポンプを午後 3 時 30 分まで動かし続けた。また、駅構内の天井板の破損やエスカレーターのモーター部品の損傷などの被

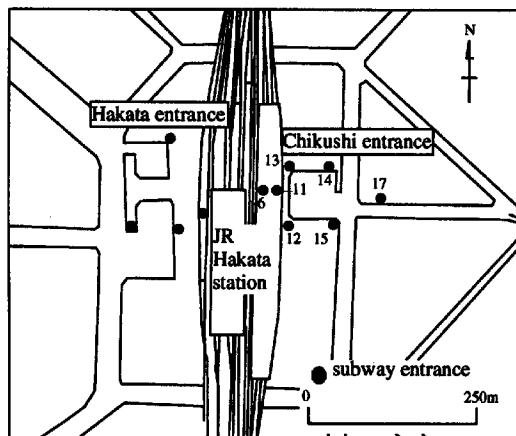
Fig. 17 Location of subway entrance

筑紫口の地下入口から地下への氾濫浸水量を簡単な解析から試算するとともに、地下の浸水実績を詳しく見てみる。Fig. 17に示すように筑紫口には、駅の外に5ヶ所、駅構内に2ヶ所、地下鉄の入口があり、隣接する筑紫口の地下商店街は地下鉄コンコースに接続している。

現地調査したところ、駅の外の5ヶ所の入口のうち駅構内に近い2ヶ所には、周囲の歩道よりも15cmほど高い段差があるが、他の3ヶ所には段差はない。地表部が氾濫している際に、地下へ連なる階段を落ちていく流量Qは段落ち流れの次式で求めることができる。

ここに、B: 階段の有効幅,  $h_e$ : 階段入口の湛水深, g: 重力加速度,  $\mu$ : 段落ち流れの流量係数であり、高橋ら(1990)は実験より  $\mu$  は0.8~1.0の範囲の値をとるとしている。JR博多駅筑紫口の外の車道から測った浸水深を50cm、駅構内の浸水深を15cmと仮定し、Table 1に示す現地調査から得られた地下の入口の有効階段幅、段差高さ、および歩道高さをもとに7ヶ所の入口から地下に浸入する流量を  $\mu = 0.80$  を用いて求めるとおよそ  $8.8 \text{ m}^3/\text{s}$  となる。この浸水深が1時間継続したと仮定すると、地下への総浸入水量は約  $32,000 \text{ m}^3$  となる。

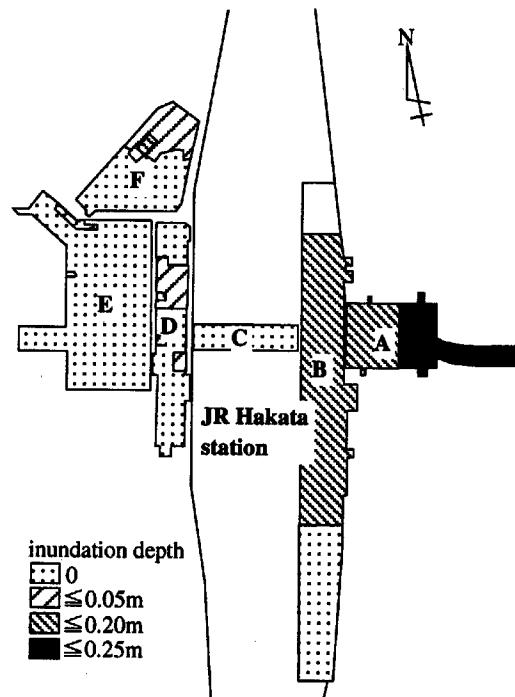
Fig. 18 Inundation area of underground at JR Hakata station

一方、福岡市からの聞き取り調査によると、地下鉄線路の最大浸水深はレール面からおよそ30cm、その浸水深が拡がった面積はおよそ  $1,000 \text{ m}^2$  とのことである。さらに氾濫水の地下鉄線路内への総流入量は約  $2,000 \text{ m}^3$  と推定されることがあるが、線路沿いに遠方まで拡がった水量をどのように見積もったかについてはよくわからない。また、福岡県などが実施した各地下街の浸水面積と浸水深調査結果(6.29博多駅周辺浸水調査連絡会, 1999)はFig. 18, Table 2に示すとおりである。地下街内の氾濫水はその下層にある水槽にかなり流入したため、Table 2の浸水深程度ですんだようである。

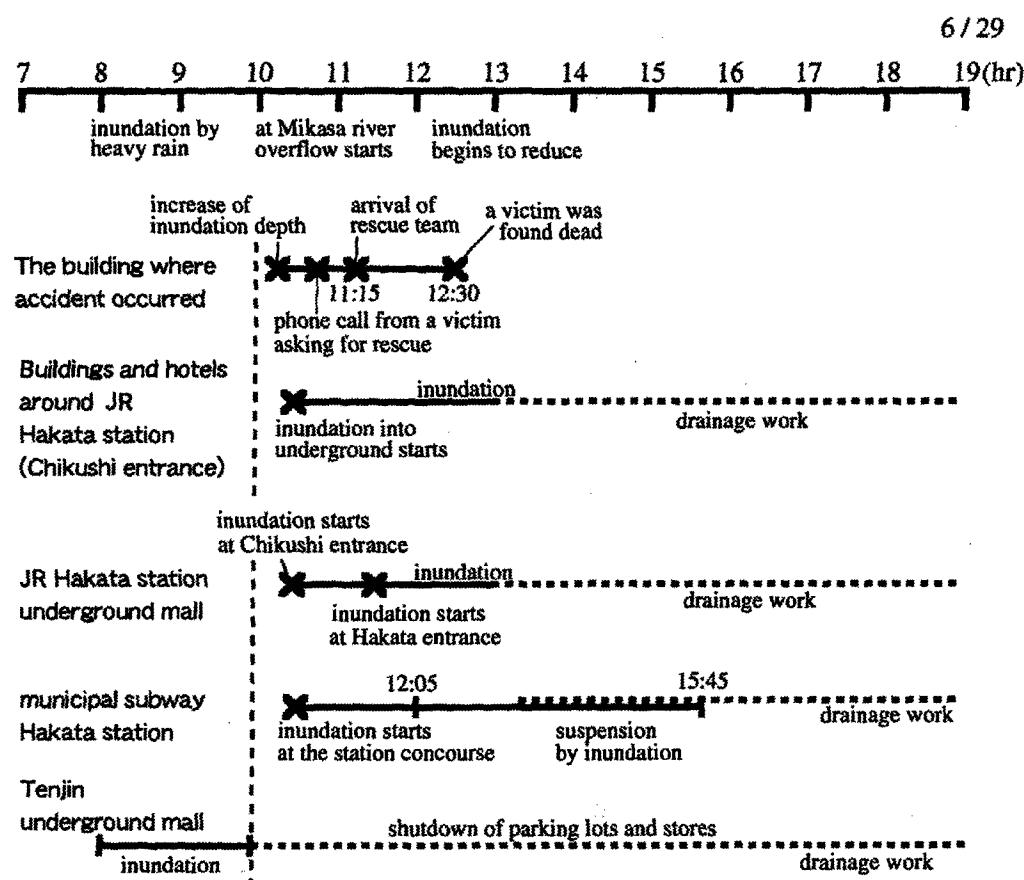
Fig. 19 Temporal change of inundation condition at underground

これまで述べてきた地下空間への氾濫状況を時間を追ってまとめて示したものが Fig. 19、地下空間を中心とした水害の被害を連関図として表したもののが Fig. 20 である。Fig. 19 より、御笠川が氾濫してわずか 30 分という短時間で氾濫水は地下空間に浸入し、被害を発生・拡大させている。また、Fig. 20 より、地下空間の浸水が経済活動に大きな打撃を与えたことをうかがい知ることができる。このなかの電気系統設備や電話回線の故障、天井の漏水が、地下の浸水特有の被害であるが、これらの復旧作業が営業活動の再開にけっこう影響をおよぼしたようである。

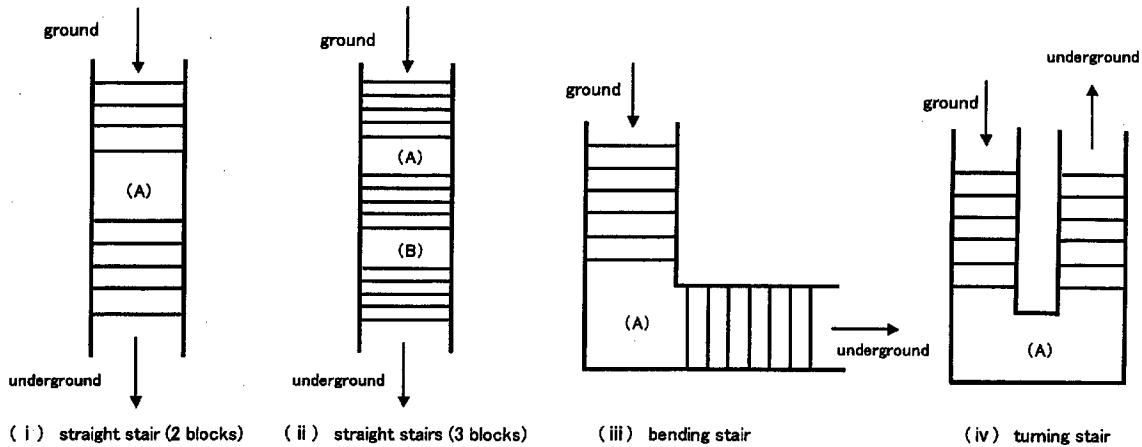
Fig. 21 Types of stair entrance

現地調査から得られた測量データに基づき JR 博多駅周辺の階段入口の形式について分類を試みた結果、Fig. 21 に示すような 4 つの基本パターンに大別されることが分かった。すなわち、25ヶ所の階段入口のうち、直階段が 13ヶ所(2ブロック:6ヶ所, 3ブロック:7ヶ所)と最も多く、ついで折れ階段(右折れ:5ヶ所、左折れ:1ヶ所)が 6ヶ所、折返し階段が 4ヶ所であった。残り 2ヶ所については特殊な形状のため基本パターンから除外した。とくに、最多数を占めた直階段の場合の各諸元(平均値)は、階段の幅員 3.9 m, けあげ高 0.15 m, 踏み幅 0.31 m, 1

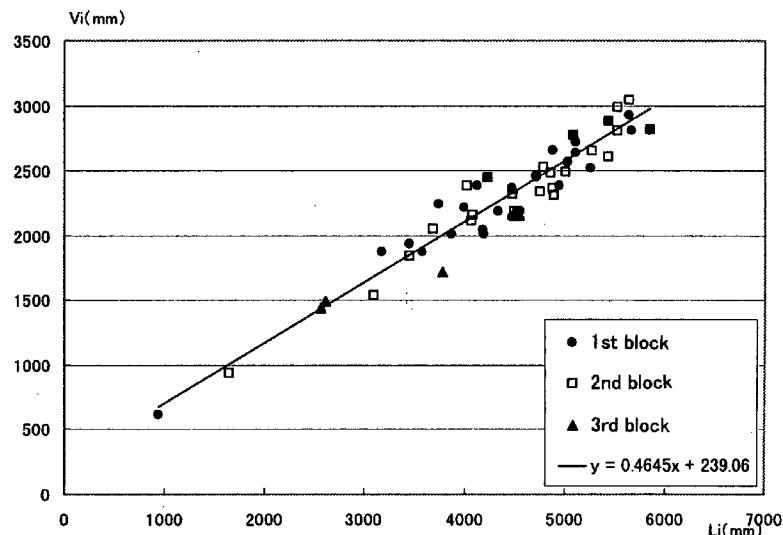
Fig. 22 Relation between step height and horizontal length

ブロック当たりの階段数 15 段、踊り場の踏み幅は 1.41 m であることが確認できた。Fig. 22 は 1 ブロック毎の階段落差  $V_i$  と水平距離  $L_i$  との関係を示したものである。図中には折れ階段および折返し階段の場合のデータも併記されている。図より、階段入口の形状に関係なく  $V_i$  と  $L_i$  とは比例関係にあることが分かる。なお、図中の実線は最小二乗法より算出した回帰式である。この式より階段の平均勾配は  $\theta = 25^\circ$  となる。また、地上部の階段入口に設けられた段差の設置率は 44 % ( $11/25$ ) と予測していたほど大きくなかった。なお、11ヶ所の段差高の平均値は 0.11 m、その延長（平均値）は 2.1 m であった。

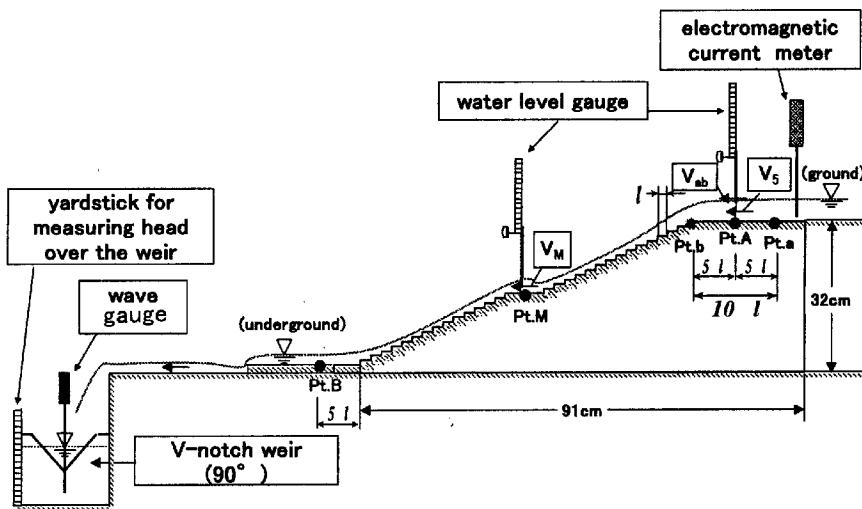
Fig. 23 Experimental setup

ルード相似則（縮尺 1/15）を採用して Fig. 23 に示すような階段模型を製作し、水理実験を行った。すなわち、Fig. 23 の A 点の水深 ( $h_5$ ) をパラメータとして変化させ、流れが定常になったことを確認した後、(1) 階段部を流下する流量 ( $Q$ )、(2) A 点の断面平均流速  $V_5$  (2 点法)、(3) 地上部 (b 点 ~ a 点の区間) の水面形などについて三角堰、電磁流速計、ポイントゲージおよび波高計等を用いて計測した。特に、階段入口の地上部に段差を設けない場合 (Run-1, Run-2) と設けた場合 (Run-3, Run-4) との比較を通して、地上部での段差の設置効果についても検討を加えた。

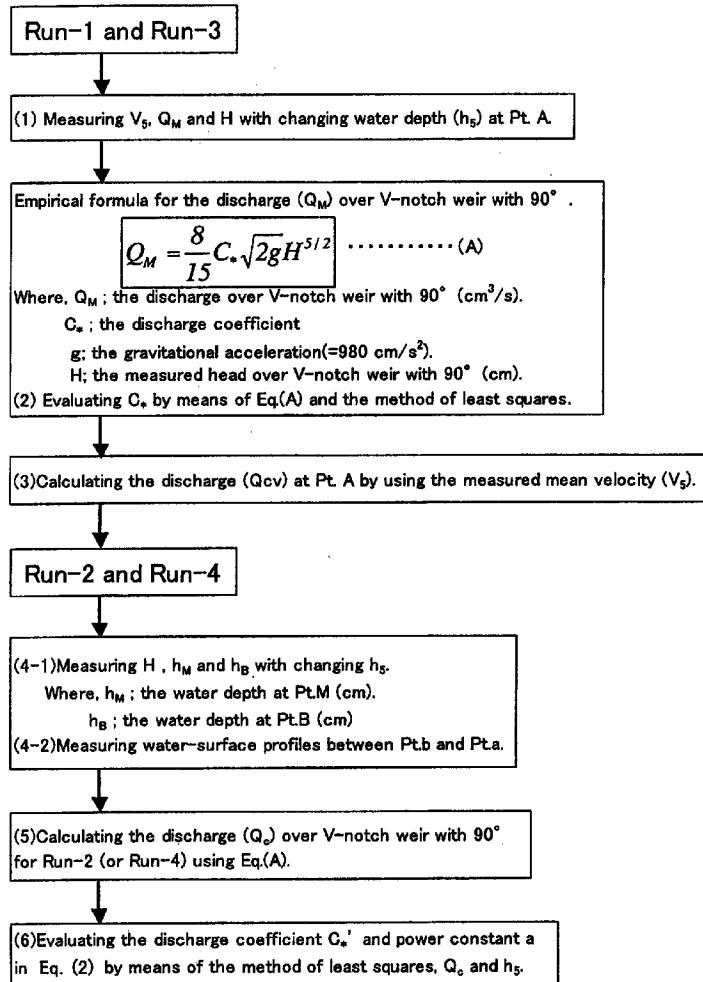
Fig. 24 Flow chart of hydraulic experiment

Fig. 24 のフローチャートに従って、階段入口から地下部へ流入する流量  $Q$  の評価式を誘導した。そ

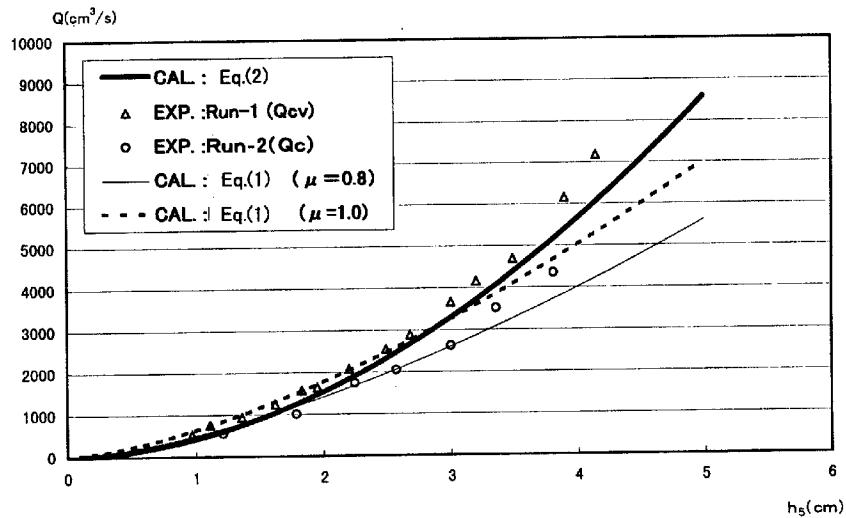
Fig. 25 Inflow discharge from stair entrance

Fig. 25 は、Run-1について A 点の水深  $h_5$  と式(2)で評価される流量  $Q$  との関係(段差なし)を太線で示したものである。図中には、A 点で電磁流速計より計測した断面平均流速  $V_5$  に基づいて算定した流量  $Q_{cv}$  ( $\Delta$ , Run-1) と直角三角堰の公式より求めた流量  $Q_c$  ( $\circ$ , Run-2) がプロットされている。 $Q_{cv}$  の値は、式(2)よりもすべてのケースで大きくなっている。これは A 点の断面平均流速  $V_5$  を 2 点法によつて算出したため、 $Q_{cv}$  を過大評価しているものと考えられる。一方、 $Q_c$  は式(2)よりも小さいことが分かる。しかし、両者は式(2)の曲線を挟んで分布しており、平均的には流量評価式式(2)の妥当性が確認できる。さらに、図中には段落ちモデル(式(1))に流量係数  $\mu = 0.8$  よりも  $1.0$  を与えた場合の流量がそれぞれ細線および破線で示されている。 $h_5$  が  $3$  cm 以下の場合には、流入流量  $Q$  を本研究で提案する流量評価式式(2)から算出しても段落ちモデルで

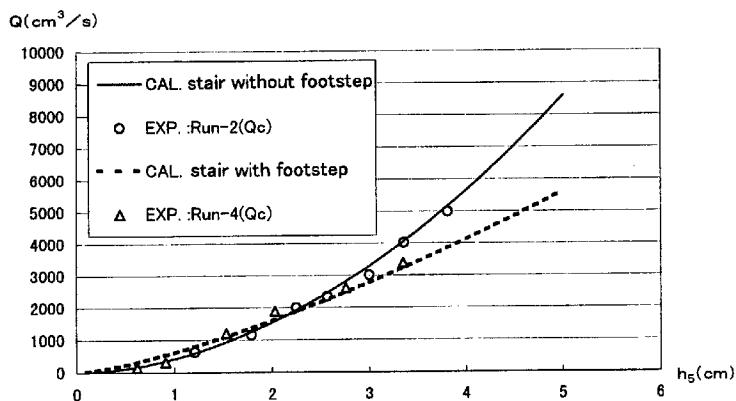
Fig. 26 Effect of footstep on the empirical formula of discharge

求めてても大差がないことが明らかとなった。Fig. 26 は、Run-2 および Run-4 の場合の  $Q_c$  と Table 3 に示す 2 つの場合の流量評価式とを併記している。図から、A 点の水深  $h_5$  が  $2$  cm を超えるあたりから、同一水深でも段差を有する方が階段部へ流入する流量は小さくなることがわかる。すなわち、地上部の階段入口に設けられている段差は、少なくとも地下空間での浸水被害を軽減もしくは遅延させる効果を有していることが確認される。

1) ハード的な方策として、先ず地下への入口(階段)には、止水板を設置したり通路面より高くした段差(ステップ)を設けたりすることが考えられる(とくに、ビル内にある地下への階段には段差のないことが多い)。これらにより、浸水がかなり防げるとともに、河川や海からの外水による大規模な氾濫に対しても浸水を遅らせる時間的な効果は期待できる。ただし、段差はスロープにするなどの工夫がバリアフリーの面から必要である。

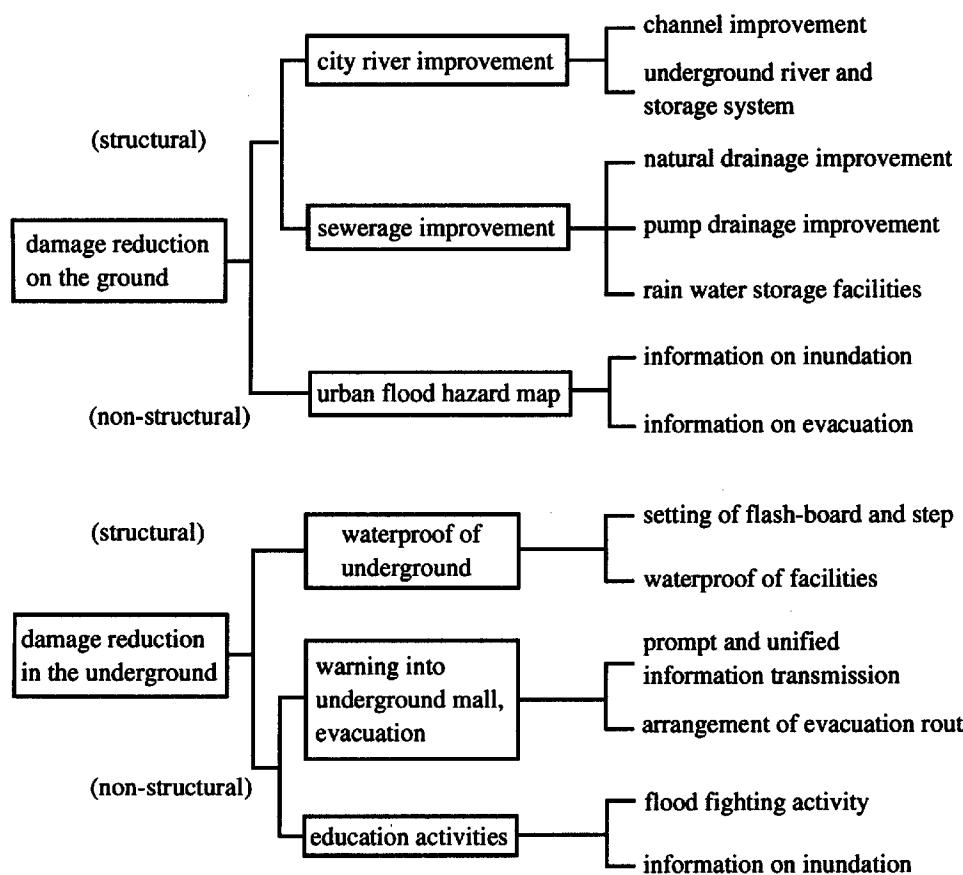
Fig. 27 Measures of urban flood reduction

以上、ここで述べたことをまとめると Fig. 27 のようになる。

1) ハード的な方策として、まずは都市中心部を流下する河川の治水安全度を再点検し、河川整備を図る必要がある。都市化の進展した地域を流域に持つ河川では、都市化の影響により流出量が増大している可能性が高い。近年の実績の調査や土地利用状況、土地の被覆状況の変化を考慮した流出解析を行うことにより、現計画の流量を先ずは再検討し、必要に応じて流域の保水・遊水機能の改善、河道の疎通能力の向上の手立てを早急に打ついかねばならない。その際には、ハード的施策とソフト的施策を併用する「総合治水」的な対策の進展が有効であろう。前にも述べたように、一般に、溢水した際の外水の水量は都市域に豪雨よりもたらされる水量、すなわち内水処理量よりもかなり大きなものとなる。外水氾濫の怖さは正しく認識されねばならない。
