## 1999年12月にベネズエラで発生した洪水・土砂災害

高橋 保

### 要 旨

## **Flood and Sediment Disasters in Venezuela, December 1999**

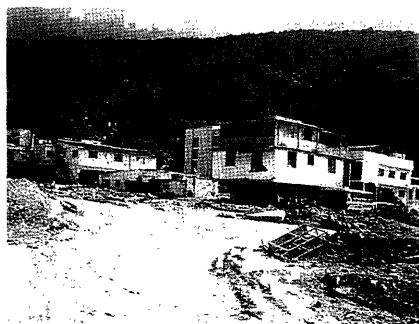
Photo 6 Damaged houses in Uria

原因してか、ここはほとんどスラムのみが立地する地域であった。土石流はこの町の中央部を襲い、ほぼ 700m の全長にわたって 2 ブロック相当幅（全幅が細い通路で 5 ブロックに分けられていた）の家屋群を流失させた。残っている建物も、Photo 6 で見るように、少なくとも 1 階部分は壊滅状態である。ここだけでも 5 千名以上の死者が出たと言われている。
