## 京都周辺における伝統的水害防備法について（2）

### －桂川中流域・亀岡市における調査－

**Traditional Counter Measures for Flood in Kyoto District (2)  
—Experimental Study on Old Attracting Groin in Kameoka —**

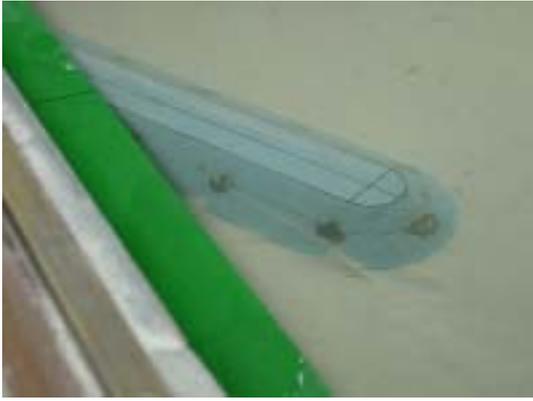
Photo 3 Hydraulic model of “Kami-Naizen”; s=1/100

1. において、下向き水制周りの水理現象と設置目的が矛盾することを指摘した。また、必要な機能が限定された洪水規模を対象としている可能性を前章で指摘した。これらの点について検討するため、Fig.3 のデータに基づいて Photo 3 に示す形状縮尺 1/100 の上内膳水理模型を作成し、越流型下向き水制周りの流れと洗掘現象に関する実験を行った。なお、水制先端部分の形状を単純化し、写真に示すように円形とした。また、洗掘対象範囲を大きくとるため直立河岸としており、洗掘現象と流れに着目するため、静的洗掘条件での実験を行った。

実験には、幅 1m、深さ 30cm、長さ 10m の流量制御装置付き水路を用いた。水制模型は、珪砂 7 号を敷設した移動床区間（長さ 1.8m、深さ 20cm）に設置した。なお、10cm 幅の河岸を設置したため、水路幅は 90cm、水制先端付近の幅は約 70cm である。実験では、レーザ変位計による河床形状計測、超音波水位計による水面形計測、電磁流速計による流速計測、および水面流況等の可視化を行った。実験条件は、Table 1 に示すように、非越流状態と越流状態の 5 ケースを設定した。以下の結果は、水深と水制高の比  $H/h$  で整理して示しており、1 以上が越流状態の流れである。実験では、静的洗掘条件下で同程度の掃流力とするため、断面平均流速を一定とし、水深と流量を変化させる条件設定を行った。なお、用いた河床材料の限界摩擦速度  $u_*^*$  と流れの摩擦速度  $u_*^*$  の比  $u^*/u_*^*$  は、0.83~0.91 の範囲である。
