## 十勝沖地震・津波災害

河田恵昭

### Tokachi-Oki Earthquake and Tsunami Disasters

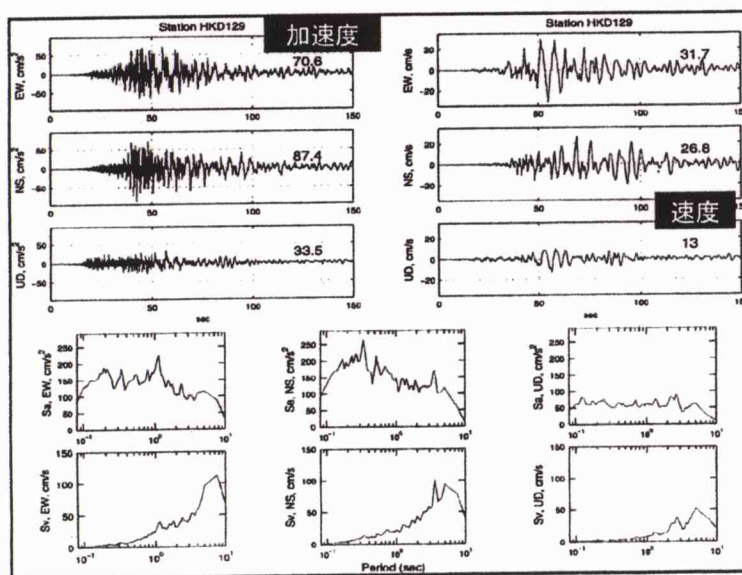
Fig. 2 Seismic wave records of velocity, acceleration and response spectrum at Tomakomai (courtesy by Prof. Furumura)

Figure 2は苫小牧の地震波の速度、加速度波形の3成分とその応答スペクトルを示したものである(東京大学地震研究所の古村助教授提供)。これから、地震の揺れが3分程度継続し、減衰していないことや、地震波のパワーが周期1秒から10秒の間でも、結構大きくなっていることである。すなわち、やや長周期の揺れが継続していることがわかる。これによって苫小牧にある出光興産北海道製油所の約100基ある石油タンクのうち、54基がスロッシング現象などで損傷し、その内2基で火災が発生した。これらのタンクは直径40m、高さ25mで、原油とナフサがそれぞれ32,000および26,000kl貯蔵されていた。タンクのスロッシング現象の1次固有周期は、タンクの直径と貯蔵液体の液面の高さの関数として比較的簡単に求めることができる。

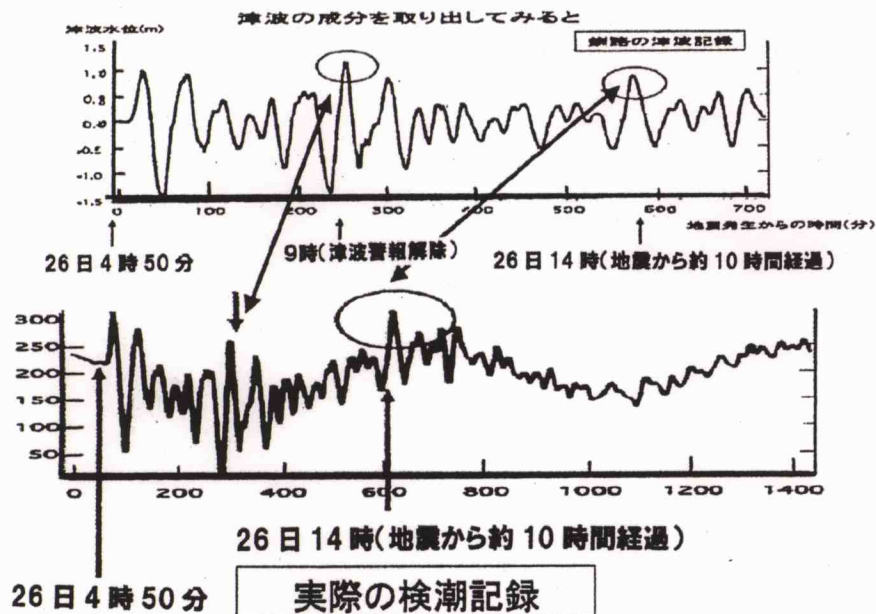
Fig. 4 Tidal observation data at Kushiro

気象庁はこれまで、発令した津波警報の解除には慎重であった。したがって、10 時間を過ぎても警報が解除されないことが起こり、関係者の不満が寄せられることがしばしばあった。そこで、今回は津波警報が午前 4 時 56 分に発令され、午前 10 時に解除された。しかし、Fig. 4 に示すような問題が起こった。これは釧路の潮位記録であり、上の波形は津波成分のみを取り出したものである。これから、午前 9 時以降に最大津波高が記録され、最高潮位は 14 時頃に発生していることがわかる。すなわち、警報解除が早すぎたことがわかる。この原因は、前述したようにエッジ波が形成されたことであるが、見落としている事実がある。それは太平洋沿岸では満潮と干潮が 1 日 2 回ずつあるという事実である。しかも、高い津波は地震後 6 時間程度継続するので、満潮と重なる確率が高いのである。通常、干満差は 1.5m 程度あるので、第一波が干潮のときに来襲しても、6 時間後には満潮と重なるのである。
