台風 0314 号 (Maemi) による韓国の高潮・高波災害の特徴

要 旨

Characteristics of Storm Surge and Wave Disasters Caused by Typhoon 0314 (Maemi) in Korea

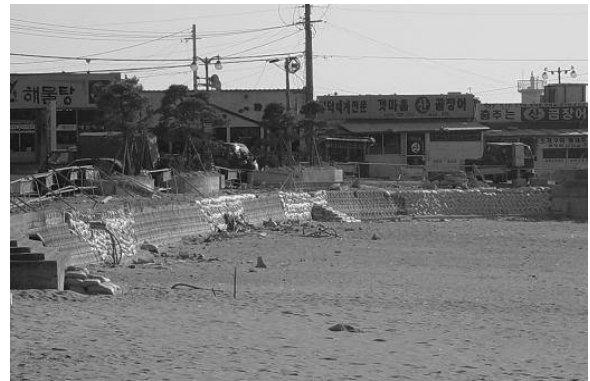
Photo.1 Sandy beach at Songjeong-Dong

この海岸護岸の一部が Photo.1 に示すように修復工事がなされていた。これは台風0314号による被災である。詳細については後で示すが、波浪推算によると、波高6m程度の波が来襲しており、wave set-upによる水位上昇が0.5m程度はあったと考えられる。また、高潮も0.5m程度はあったようであり、これらが満潮とも重なって、護岸の天端付近まで水位が上がったと推測できる。そして、波による越波で、道路が冠水したと考えられ、道路反対側のレストランの人もガラスの水槽が壊されたと言っており、越波した波がかなりの勢いで当たったと考えられる。護岸の破壊も波浪によるものであると推測される。このことから、この地域の被害は高潮によるというよりも、波浪による災害といえる。

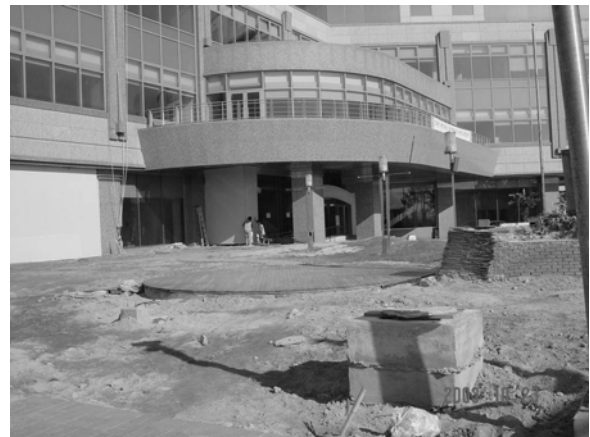
Photo.2 Damaged hotel at Suyeong

Suyeong は、Songjeong-Dong から西に6km程度行った場所にあり、その付近は新たに開発されている地区であるが、この台風による災害で土地の価格が下落したとも聞いた。台風被害にあった、Photo.2のホテルに行った。このホテルは海岸線近くにあり、ホテルの前が幅10m程度の道路で、この道路は護岸沿いに走っている。この護岸のパラペットに登り、西側を向いて撮ったのが Photo.3 である。この写真でわかるように護岸の前面はほぼ天端までテトラポッドで被覆されている。

Photo.2のホテルは現在建設中であるが、2階の窓まで波によって壊されたとのことである。護岸前面水深はそれほど深くなく、2~3m程度だと推測できる。また、護岸天端もそれほど高くなく、3m程度ではないかと思われる。既に述べたように、高潮と満潮が重なっており、そのときは高波浪時でもある。しかし、高潮が護岸天端を越えたとは考えられない。越波によって窓が壊されたとするのが妥当であろう。つまり、満潮と高潮ピークが重なり、護岸天端高は相対的に低くなって、波が容易に越波する状況にあ

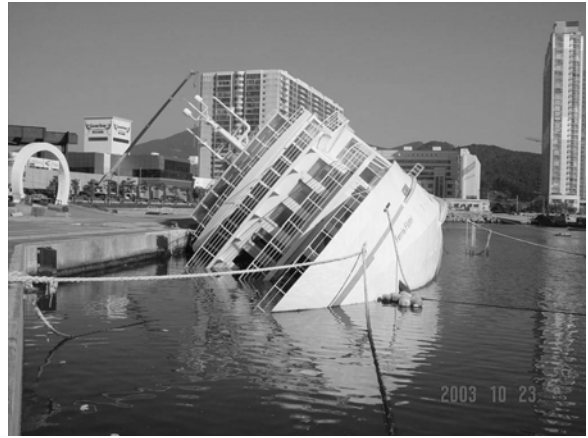
Photo.4 Damage of the floating hotel

前述のホテル前の護岸は外洋に面しているが、一角を回って、Suyeong 湾に入ると、Photo.4 に示すように岸壁に係留していた船が横転しているのが目に入った。この船は Floating Hotel を短縮して、フロテルと呼ばれていたそうである。このホテルは、一昨年に開業し、かなり繁盛していたようで、Fig.4 は開

Photo.4 でわかるように、沖側にブイ、岸壁にはピットを配置して、船はこれらのブイとピットとをロープを介して係留されていたと考えられる。船はホテルとして利用されていたために、波による動揺は極力抑えるように、緊張係留がなされていたと推定されるが、残念ながら係留状況の詳細については入手できなかった。

このような緊張係留状態において満潮による 1m 程度の水位上昇と 0.5m 程度の高潮、さらには砕波による数 10cm の水位上昇が加わり、船は干潮状態から 2m 近くも持ち上げられたと推定される。そして、このような船の状態に、さらに船体横側から強風が吹き、この風圧力によって船体と岸壁天端との接触点を中心にして大きなモーメントが作用し、これによって沖側の係留索が切れたと推測される。その結果、船は岸壁側に横転したようである。このような船舶の横転の過程を示したのが Fig.5 である。

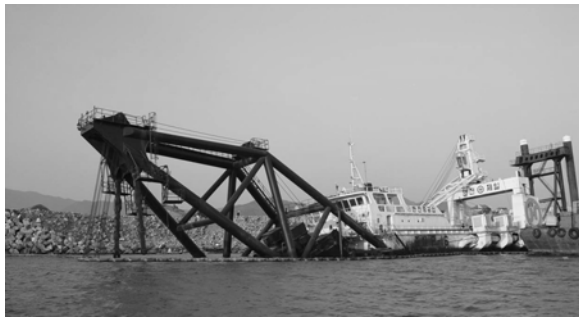
Photo.5 Sunk dredger at Busan New Port

釜山においては、将来のコンテナ輸送におけるハブ港湾化を目指して、新港の建設が行われている。釜山新港の位置は後述の Fig.6 に示している。わが国においてもまだ数の少ない水深 15m 以上の岸壁を 30 パースも建設する計画である。この新港建設に使用されている浚渫船が、台風による強風と高波によって沈没していた (Photo.5)。また、建設中の埋立地の護岸の被覆材の散乱などの被災が起きていた。

このような災害は波浪による災害だと考えられ、高潮による災害とは考えられない。埋立地の一部で高潮による浸水があったとされているが、これが本当の高潮であったかどうかは検討の余地がある。

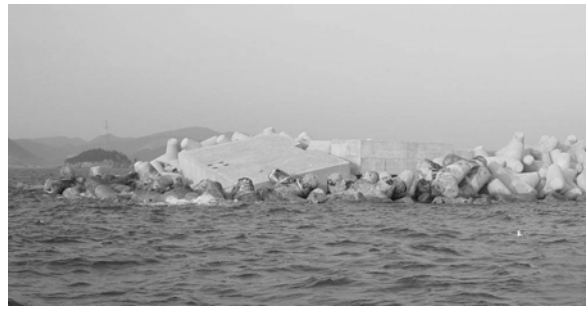
Photo.6 Breakwater damage at the tip

Photo.6 は、釜山新港への進入波を防ぐ防波堤の堤頭部における被災を示している。最先端のコンクリートブロックが傾いているが、これはブロック下のテトラポッドが散乱し、その結果傾いたもので、他の場所から運ばれてきたような古いテトラポッドが

代わりに据えられていた。このような被害は、設計波相当以上の高波が来襲したことを示している。

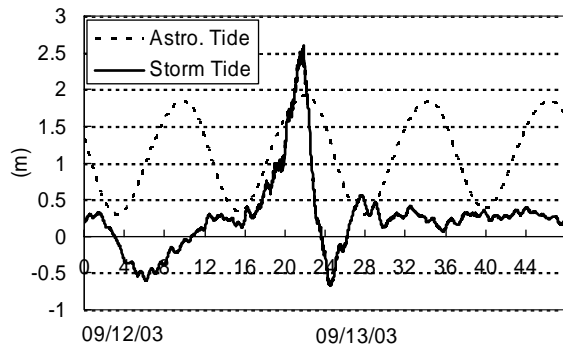
Fig.7 Astronomical tide and storm tide at Masan

Fig.7 は馬山湾奥の検潮所で観測された潮位記録から潮位偏差の時間変化とそのときと天文潮の推定値を示したものである。潮位偏差は実線で、また、推定天文潮は破線で示している。潮位偏差は、観測水位から推定される天文潮位を差し引いた高潮の大きさを示す値である。天文潮位と潮位偏差を加え合わせた値が実際の水位となる。図の横軸は、2003 年 9 月 12 日 0:00 からの 2 時間毎の値を示している。

この図でわかるように高潮が最大となる時刻と天文潮の満潮時刻がほぼ重なり、9 月 12 日 21:50 頃に 4.5m の最大水位となっている。潮位偏差の最大は 2.5m である。潮位偏差の記録には細かい水面振動と約 1 時間程度の長周期の振動が含まれている。

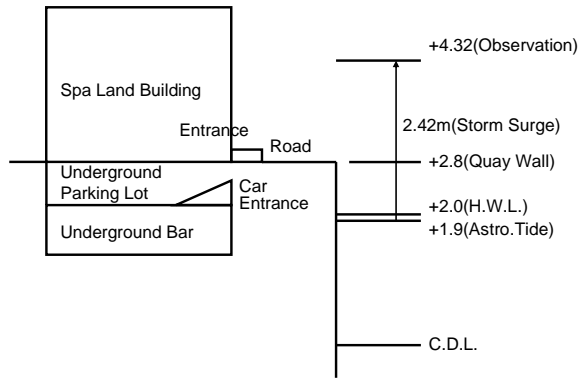
Fig.10 Structure of Spa Land building

ソハン埠頭から約 100m 市街地に入った所にスパランドの建物があり、その地下 2 階で 2 名の方が溺死している．この建物の構造を示したのが Fig.10 である．Photo.12 に示すように、玄関の入口は階段で上がるような構造で、道路より 1m 程度高くなっている．そして、地下 1 階は駐車場、地下 2 階がカラオケバーになっていた．地下 1 階に駐車場が設けられたのは、地下 1 階が自動車に対する利便性がよいためであろう．建物玄関は高くなっているために進入した大潮は 1 階の床上 40cm 程度あったと思われるが、

路上から地下 1 階の駐車場への入口では 1.4m 以上の水位があったと思われる．現地でのヒヤリングでも、自動車に乗って逃げようとした人がいたが、自動車は入口のスロープから流入する流れのために登ることができなく、自動車を放置して逃げたことである．この駐車場への入口からかなりの水量が

流入し、駐車場下の地下2階は短い時間で一杯になり、ほとんど人は逃げられなかったと思われる。

入口のためそこには段差を設けることはできず、また流れ込んだ水は駐車場を通過して、人が集まる下の娯楽施設空間へと流れ落ちる。このことから今回の人的災害は建物の構造的な欠陥によるといえる。氾濫災害が予測される場所では、駐車場は最下層に設ける必要がある。

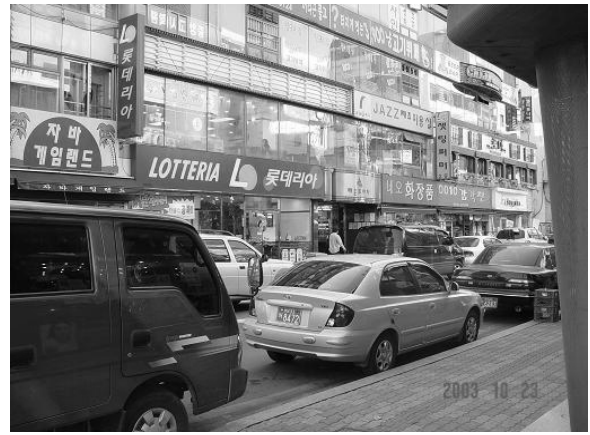
Photo.13 Haeun Plaza building

さらに、海岸線から700m入ったところに海雲プラザがある。ここでは、12名の方が地下2および3階で溺死した。海雲プラザはPhoto.13に示すロッテリアと書かれた建物で、玄関は路面より40cm程度高くなっており、海水はほぼこの高さまで上がってきたとのことであった。1階のフロアと海水面とがほぼ同じであるので、地下には水はそれほど流れ込まないと考えられたが、この建物の横の路地へ行くと、Photo.14に示すようにこの建物の地下1階の駐車場への入口が存在し、ここから大量の水が流入したと考えられる。この建物構造を示したのがFig.11である。この図でわかるように、地下1階に流れ込んだ水は瞬間に階段を通過して地下2階、3階へと流れ込んだと想像できる。

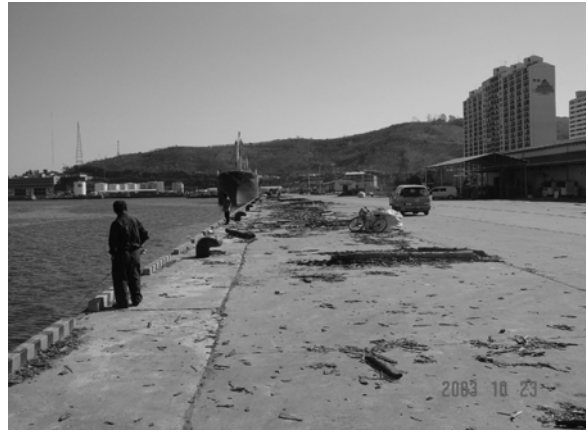
Photo.15 Seohang Quay Wall

話を聞いた。また、その木材はソハン埠頭から流れてきたとのことであった。そこで、Photo.8 に示したソハン埠頭に向かった。Photo.15 はソハン埠頭の岸壁を示している。私達が行ったときには1隻の貨物船が係留していた。埠頭の上には木材のくずが散乱していた。岸壁とは反対側を見ると、Photo.16 のように僅かな木材が野積されていたが、埠頭の広さから判断すると高潮発生当時はかなりの量の木材が積まれていたと思われる。付近の住民の話では、現在この埠頭は木材埠頭としては使われておらず、木材は馬山湾の対岸の埠頭で荷役されているとのことであった。この岸壁が木材の荷役に使われ、埠頭上に貯木していたのは加工工場に近く運送が便利であったためと考えられる。高潮以降、対岸で木材は荷役されるようになっているが、将来、再度この埠頭で木材が荷役するようになるのではないかと危惧がある。

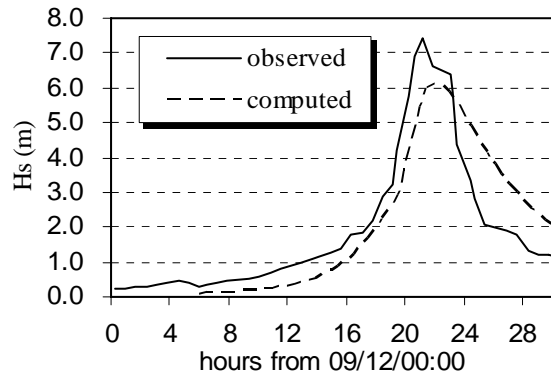
Fig.17 Time history of wave height at Busan New Port

釜山新港における波浪に関する計算値と観測値との比較を Fig.17 に示す。計算値は、観測値と同じような速度で増大しているが、計算の最大値は 6m と、観測値の 7m よりも 1m 小さい。波高ピーク後の低減については、観測値は急激であるが、計算値は比較的ゆっくり変動している。このような計算値と観測値の差は、SWAN では反射および回折が考慮されていないために生じたと考えられる。
