2004年新潟県中越地震による斜面災害 -再活動地すべりにおける地震時高速地すべり発生・運動機構-

佐々恭二・福岡 浩・汪 発武・王 功輝

Landslide Triggered by 2004 Niigata Prefecture Earthquake and the Sliding Mechanism of the Rapid Landslides Occurred within the Past Landslide Masses

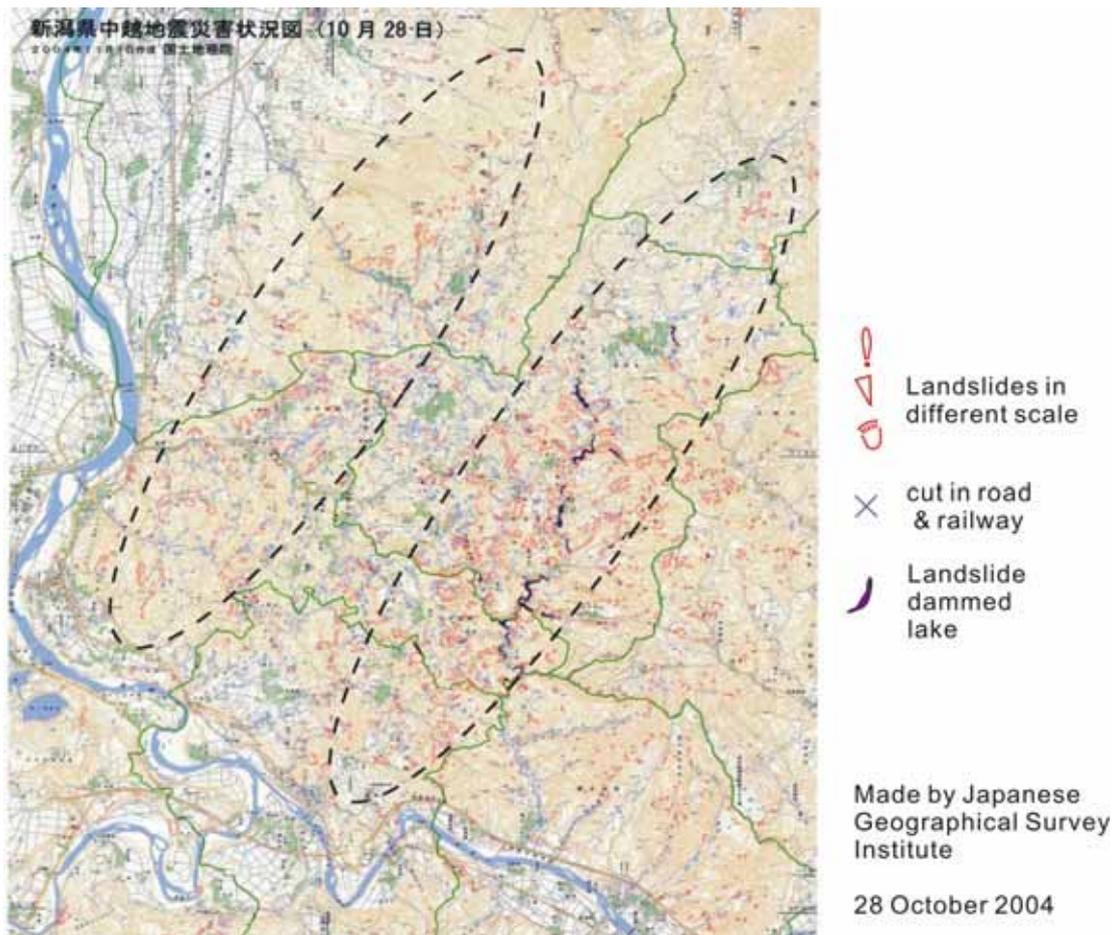
Fig. 1 Distribution of landslides triggered by the earthquake. Mapped landslide dams indicate the areas as of October 28, 2004 (from Sato et al., 2005)

図1は国土地理院によって、2004年10月24日と28日撮影の縮尺1/10,000と12,500空中写真を判読した結果を1/25,000地形図の上に重ね合わせたもので、図上1mm×1mm以上の地すべりを図に示した地すべり分布図である。これらの地すべりは全部で1353箇所が確認でき、大きく分けて二つの地すべり集中帯(点線で囲まれている)が認められる。その形成機構を解明するために、地すべり分布と震源データの重ね合わせた結果、図2に震源と地表面に投影したモデル断層面上のすべり量の分布を示す。今回の地震の発生機構は、北西-南東方向に圧力軸を持つ逆断層型である(気象庁, 2004)。

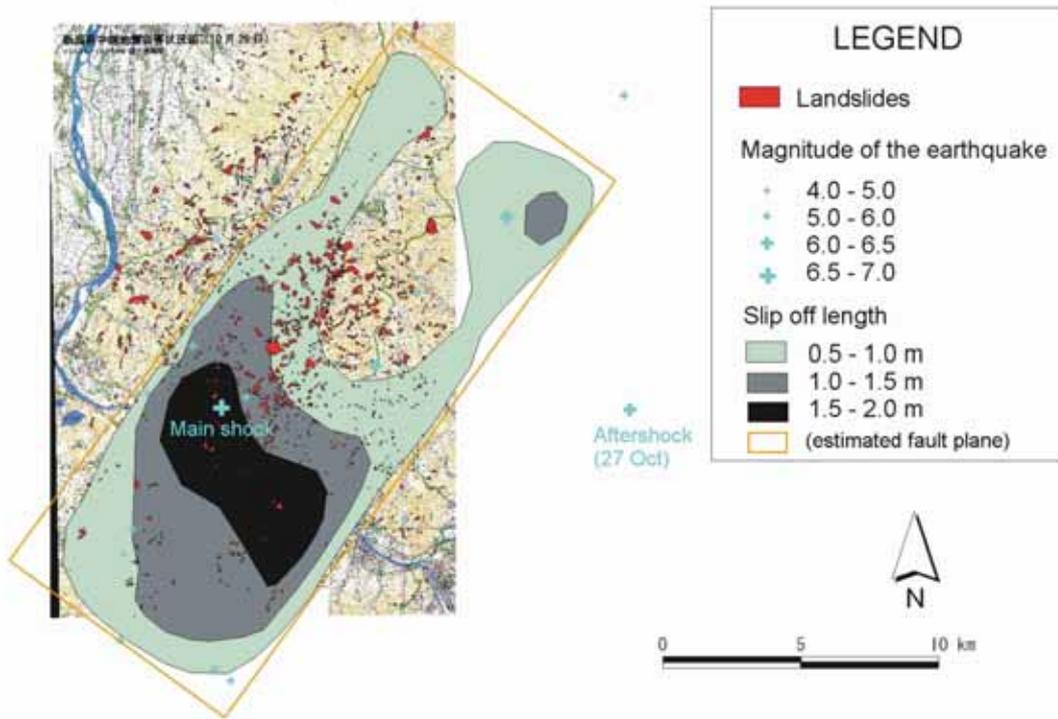
Fig. 2 Overlap of landslides distribution on the seismological data (from Sato et al., 2005)

図2から、下盤側ではあまり地すべりは生じていないが、上盤側では多発していることが判った。断層のすべり量の大小と地すべりの多寡に関連性は見出せないことが明らかになった。そして、地すべり分布と数値化した地質データ(柳沢他, 1986)との重ね合わせた結果を図3に示している(Sato et al. 2005)。地すべりの分類は、長距離運動した流動性地すべりとそれ以外の非流動性地すべりの2分類で表示している。図3のa-b-c地質断面で見ると、2列の地すべりの多発帯は、荒谷層(新第三紀塊状泥岩)が分布する背斜軸よりも西側にある地層が西に傾斜してケスタ状の地形をなしている部分と、芋川を中心とする向斜軸に沿った部分に相当している。

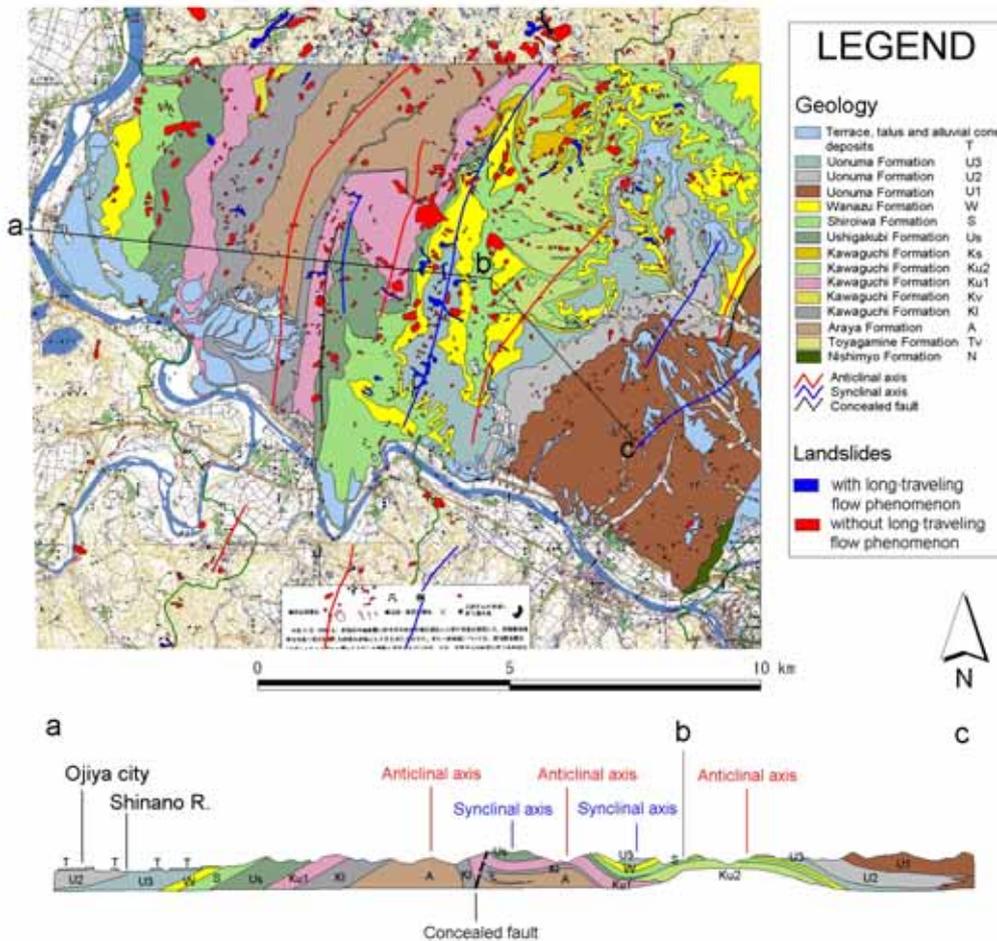
Fig.3 Overlay of landslide distribution over the geological map (from Sato et al., 2005)

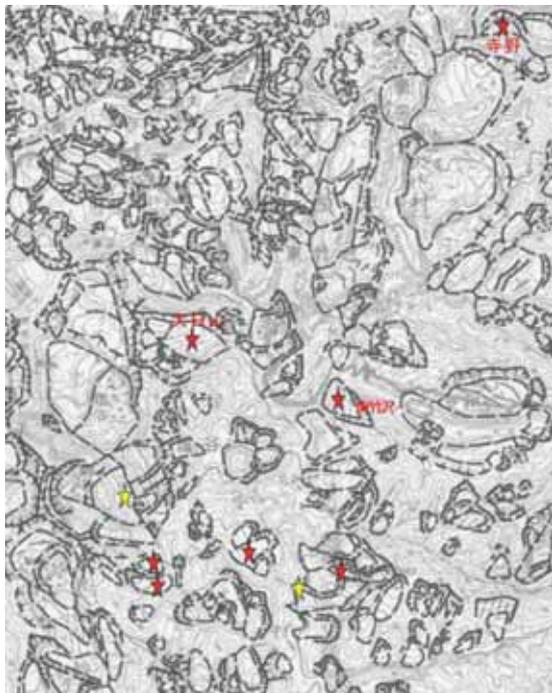
Fig. 4 Landslide distribution map in the Ojiya area with the scale of 1/50000 (from Inoguchi et al., 2004)

ると、今回の地震で大きな被害をもたらした斜面変動は再滑動型の地すべりが主体であり、それらは地震前から防災科学技術研究所の地すべり地形分布図に判読されていた(独立行政法人防災科学技術研究所, 2004a)。マッピングによって抽出された地すべり型の変動のうち7割が地すべり地形に関連した斜面である。地震前から存在した地すべり地形と中越地震で発生した斜面変動の関係を見ると、1)地すべり移動体のほぼ全体がそっくりすべったもの; 2)地すべり移動体の末端部分がすべりを起こしたもの; 3)地すべり地形の滑落崖の部分に変動域が拡大してすべったものの3種類が確認できた。この再滑動型の地すべりの発生域は芋川とその支流に多く分布し、流れ盤型のすべりが多く砂岩卓越層地域で発生し、地すべりが地質構造と地質構成に依存していることが分かる。図4に2004年3月に防災科学技術研究所(2004a)が発行した地すべり地形分布図を示す。この図に示した様に本地域は大小様々の地すべり地形が分布している。

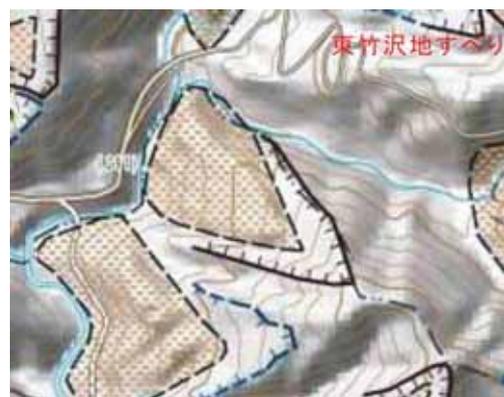
例として、東竹沢地すべり(図5)と寺野地すべり(図6)を取り上げて説明する。東竹沢地すべりは芋川の左岸、山古志小学校の対岸の斜面で生じた地すべりである。幅300 m、全長400 mの勾配15度の斜面で層すべりが発生し、一部が対岸の斜面に乗り上げて芋川を堰止めた。この堰止めにより上流側に地すべりダム湖が形成され、上流の集落が水没する被害を生じた。地すべりを起こした斜面はかなり明瞭な地すべり地形を呈していた(図5)。この地すべり地形は流れ盤型の地すべりである。中越地震で発生した地すべりは古い地すべり移動体のほぼ全体に近い範囲で滑りを生じている。

Fig. 5 Landslide distribution map around the Higashi Takezawa landslide (dotted mesh: topography changing area; dotted line: deposited area)

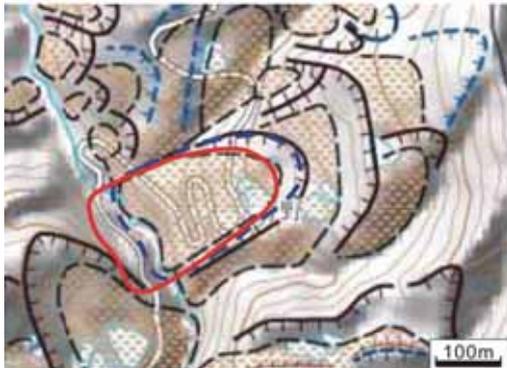
く芋川をせき止めて地すべりダム湖を形成している。地すべりの幅は200m、全長350mである。寺野付近の地すべり地形は何回かの変動によって形成されている場所で、三段の地すべりが重なり合っている(図6)。今回の地震で滑動したのは最下段の地すべり地形で、ほとんどそのままの形状で滑り落ちている。

Fig. 6 Landslide distribution map around the Terano landslide (dotted mesh: topography changing area; red line: deposited area)

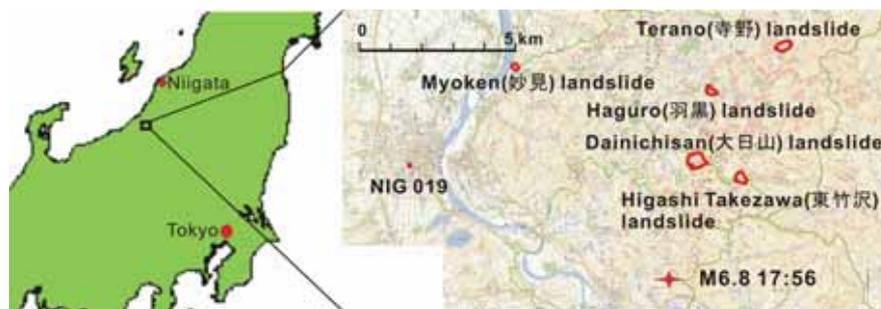
図7は2004新潟中越地震によって発生した典型的な地すべりの場所と本震の震央を示している。今回発生した地すべりのうち地域に最も大きな危険性をもたらしたのは東竹沢地すべりである。東竹沢地すべりは芋川を塞ぎ止めて、大きな地すべりダムを形成した。図8a, bはヘリコプターから撮った地すべりの全体写真である。因みに、図8aは11月3日に撮影したもので、図8bは11月6日に撮影したものである。図8aに見える道路橋は地すべりダム湖に水没されていることが確認される(図8b)。二つの写真から、東竹沢地すべりは約100メートルを運動した後でも、ほとんど形がくずれていないことが分かる。図8bから分かるように、地すべりの上にある樹木は立ったままである。しかし、地すべりが芋川の中に入り込んで、そして、川を乗り越えて、対岸まで上りあがったため、末端部で分布している樹木は後方への回

Fig. 7 Locations of typical landslides triggered by the M6.8 Mid-Niigata Prefecture earthquake

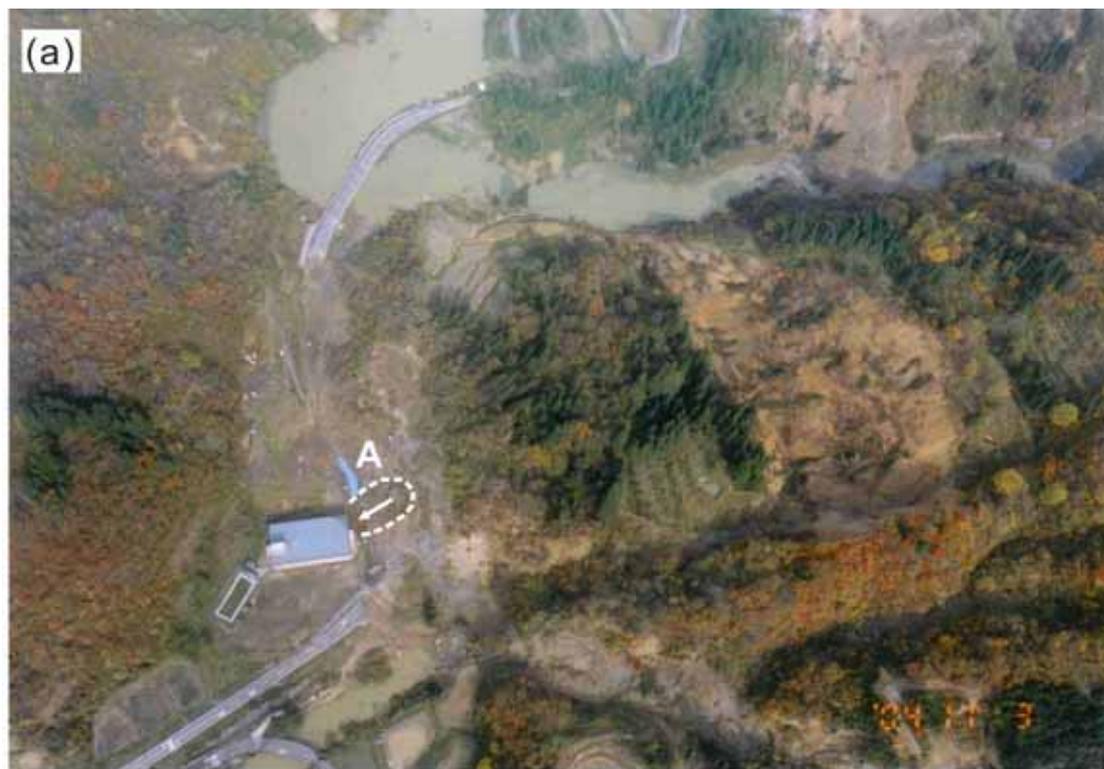
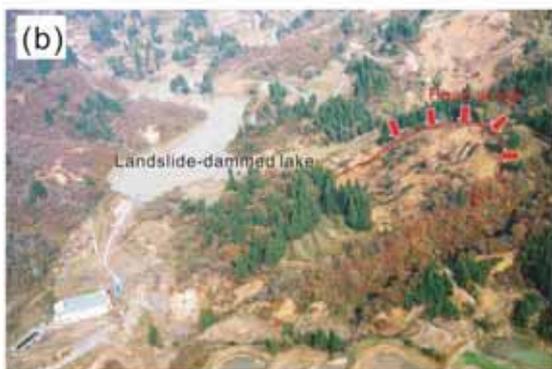
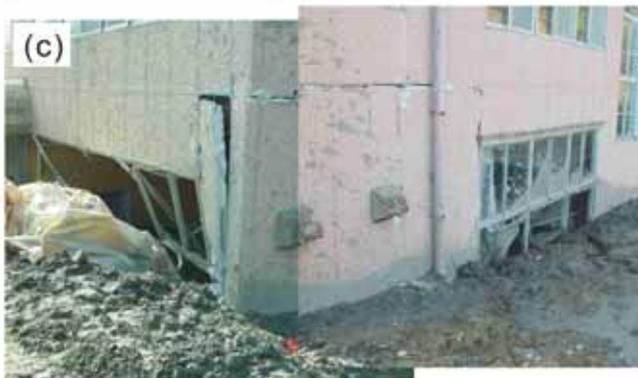
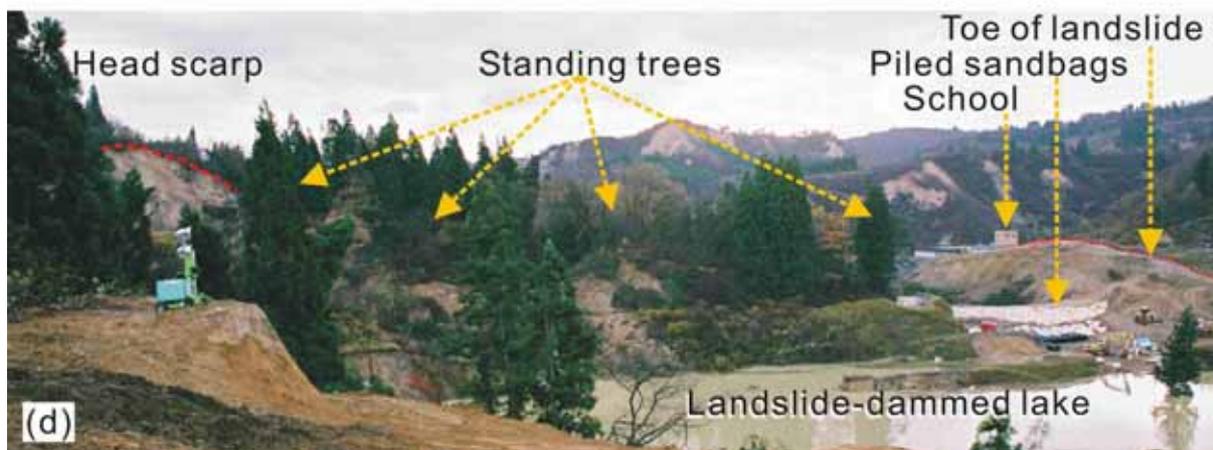
転を示している(図8a)。写真の中の建物は山古志小学校である。図8cからは、地すべりの先端部の土砂が学校の玄関及び窓から高速で流れ込んで様子と高速で移動して来た土砂が建物の壁に飛び散っている状況が確認できる。このような現象はこの地すべりの高速運動の特徴を示している。学校の建物に流れ込んだ土砂と壁についている泥は、おそらく地すべり土塊の対岸への衝突による衝撃により、末端部の一部が小さい地すべりとして跳ね出たものと思われる(図8aの中の“A”で示している小さい地すべりブロック)。この部分の土砂は樹木を含まず、芋川の中あるいは周辺のもので地すべりによって押されて、そして運ばれたものと考えられる。図8dは横から見た東竹沢地すべりであり、地すべりの高い流動性がこの横からの写真で推定できる。源頭部の滑落崖から末端までの勾配で示す地すべり運動中の見かけの摩擦角は7.5度であった。地すべりの末端部は芋川の対岸に上った。地すべりダムの越流を防ぐために、ダムの最も低いところには、自衛隊のヘリによって運ばれた土のうが積まれている。立ったままの樹木より、地すべりが液状化したすべり面でスムーズに運動したことが推定できる。すべり面はおそらく飽和されていたと思われるが、すべり面以上のすべり面土塊部分は、森林が乱れることなく立っていることからあまり飽和されていなかったと思われる。

Fig. 8 General view of the Higashi Takezawa landslide

a) Oblique airphoto taken by Marui on 3 November 2004, b) Oblique airphoto taken by Sassa on 6 November 2004, c) Debris intruded into a school building, d) Side view of the Higashi Takezawa landslide taken on 16 November 2004

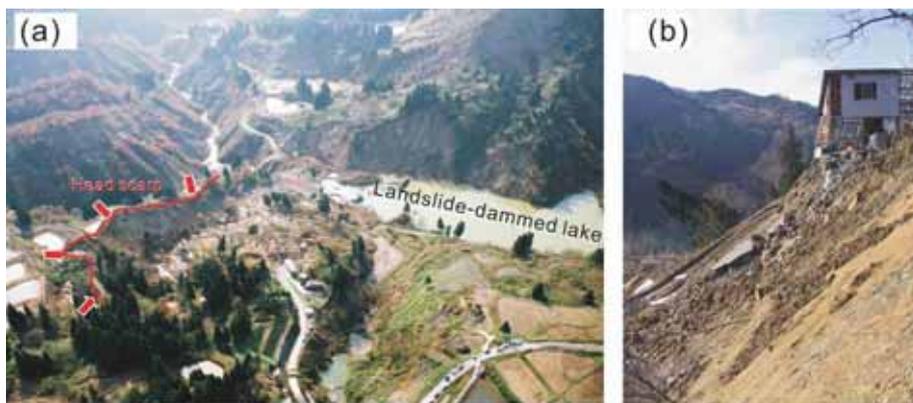
寺野地すべりは、東竹沢地すべりの北4.5 kmのところでも発生し、地すべりダムを形成した。寺野地すべりも過去運動した地すべりブロックの中で発生した。図9aは緩斜面で発生した寺野地すべりの全体写真を示しており、地すべり土塊が芋川を塞ぎ止めて、地すべりダムを形成していることが判読できる。地すべりの発生地域はかつての水田である。中には民家や他の建物がなかったため“地すべり防止区域”に指定されていなかった。しかし、その隣は“地すべり防止区域”と指定されている。図9bの写真には、一軒の民家がちょうど地すべりの境界に立っていることが分かる。

Fig. 9 View of the Terano landslide and landslide distribution map of the vicinity
 a) Oblique airphoto taken by Sassa on 6 November 2004, b) Side view of the Terano landslide

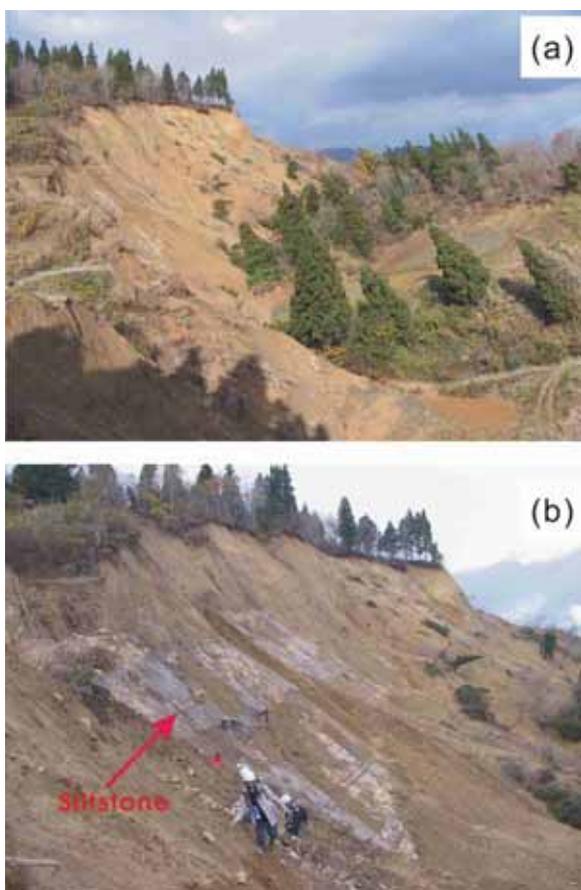
2004年新潟中越地震によって引起された地すべりの中で、規模的に最も大きいのは大日山地すべりである。大日山地すべりは東竹沢地すべりの西約1kmに位置している。図10aの写真で示されているように、大日山地すべりは典型的なslump型地すべりである。芋川まで到達していないため、地すべりダムを形成しなかった。図10bの写真は露出したすべり面を示しており、傾斜しているシルト岩の層理面であることが判断できる。

Fig. 10 The Dainichisan landslide (a) and head scarp (b)

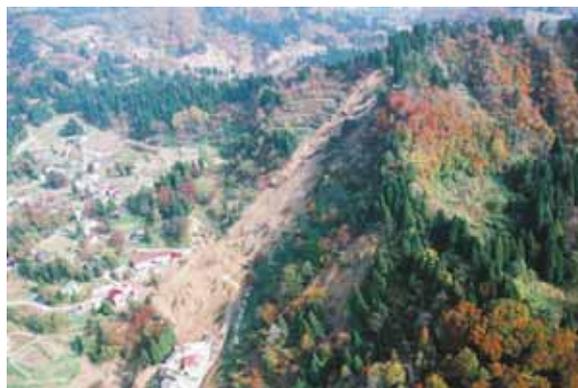
東竹沢地すべり、寺野地すべり、及び大日山地すべりは深さ25-50mの深い地すべりである。そのほかに、羽黒地すべり(図11)は相対的に浅い。薄いすべり土塊が急な斜面をすべり下ったため、地すべり土塊は相当攪乱されている。この地すべりは一本の道路を破壊し、パーキング中の自動車を数多く潰したが、幸い人的な被害がなかった。

Fig. 11 Oblique airphoto of the Haguro landslide (taken from a helicopter by Sassa on 6 November 2004)

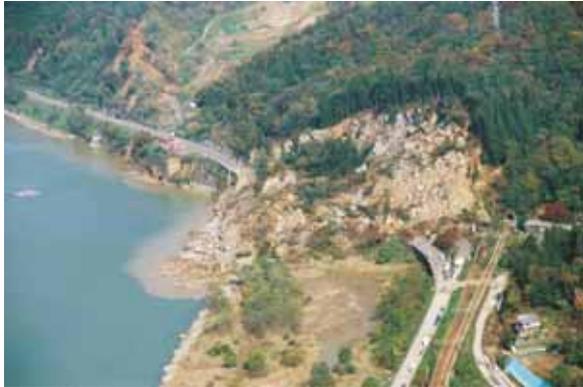
妙見地区では、相対的に規模の小さい地すべりが川沿いの道路を覆って、女性一人と子供二人が乗っていた車を埋めた(図12)。救急隊員が地すべり土塊に埋められた車を発見し、懸命に救援活動を行なったが、地すべり土塊が非常に不安定であるため、救援活動には三日間かかった。この救急活動はテレビ及び新聞に詳細に取り上げられた。救援活動の結果、2

歳の男児（優太ちゃん）が無事埋められた車から救出された。妙見地すべりは凸状の斜面で発生しており、地下水が豊富ではなかったと推定されるが、これが子供が地すべり発生後92時間たって救出できた理由の一つであると思われる。

Fig. 12 Oblique airphoto of the Myoken landslide (taken from a helicopter by Sassa on 6 November 2004)

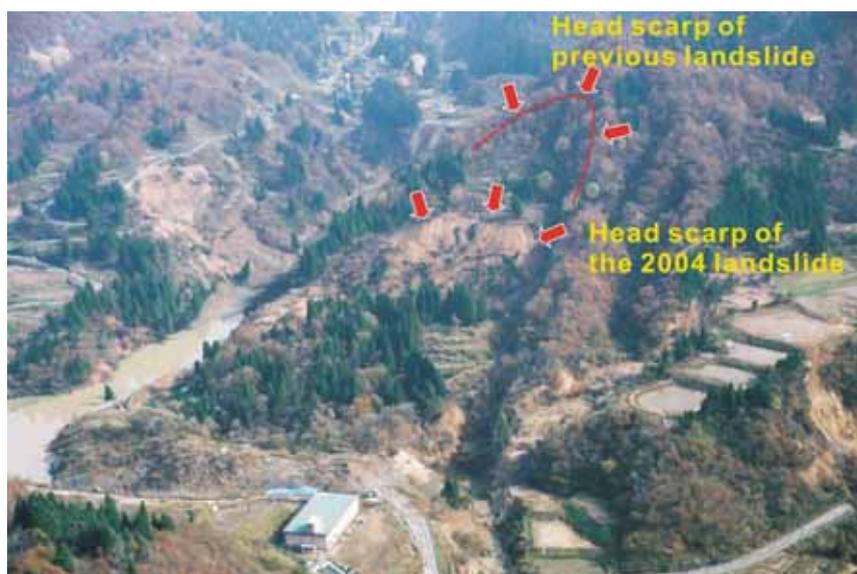
図13は、東竹沢地すべりをヘリコプターから撮影したものであるが、今回の地すべりによって形成された滑落崖の上に過去に発生した地すべりによって形成された滑落崖が認められる。図14は今回の地すべりによって形成された新しい滑落崖である。傾斜約20度の堅いシルト岩の層理面がフラットの的に露出している。地質的にはこの層理面が今回発生した地すべりのすべり面を形成したといえるだろう。シルト岩は、極めて強く締まっており明らかに透水性が小さく、その表面には地下水が流れていた。この面の上にある砂層は非常に粗であり、古い地すべりの一部だと思われる。

Fig.13 Higashi Takezawa landslide and the head scarp of past landslides (Taken by Sassa on 6 November 2004)

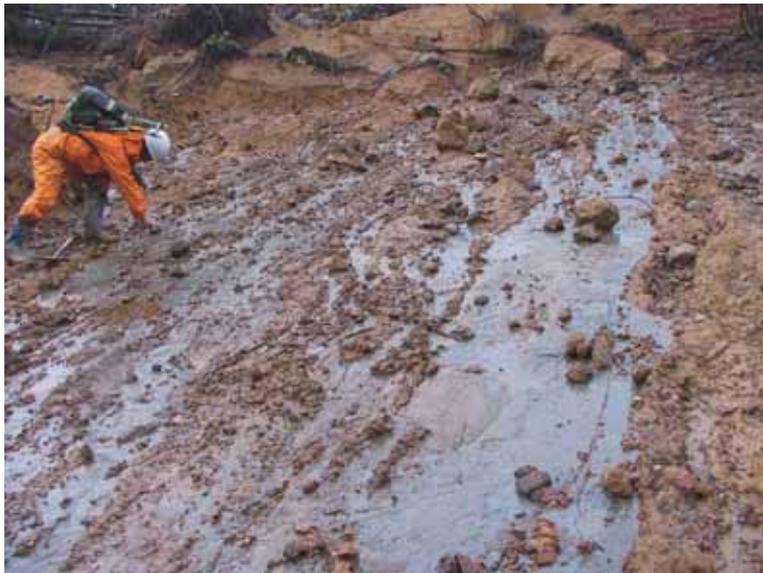
この場所の観察より、すべり面の位置に関して、疑問が生じる。露出したシルト岩層が非常に堅くて、それに沿ってすべることは困難だと思われる。しかし、砂層との境界付近のシルト層は豊富な地下水が存在したため、風化作用によって柔らかくなる可能性がある。よって、この露出している滑落崖において、すべり面の位置に関して、二つの可能性があると考えられる。1)シルト岩の上面にあったかもしれない風化・軟化層、2)シルト層の上にあった砂層の底部。

Fig. 14 Stiff silt (stone) layer outcropped in the head scarp (it inclined around 20 degrees to the landslide moving direction and groundwater flowed over the layer)

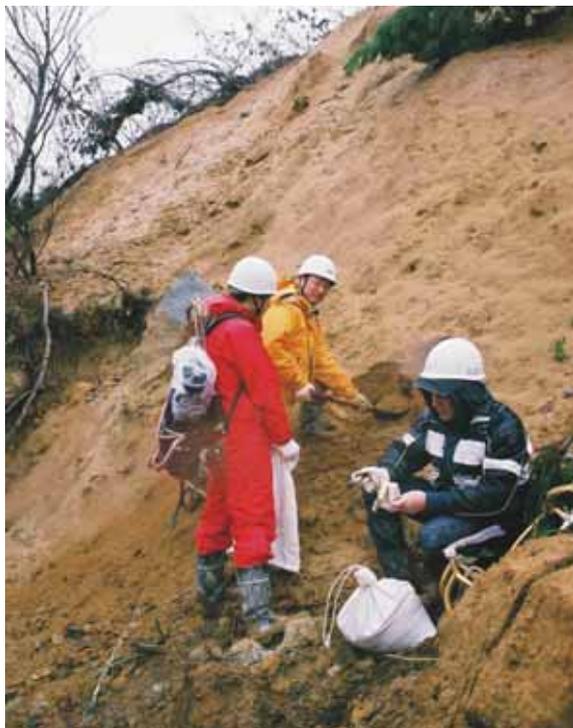
Fig. 15 Sampling from the sand layer behind the sliding surface and over the stiff silt (stone) layer

しかし、シルト岩の風化層はこの場所には見あたらなかったため別の場所でのサンプリング調査を実施することとして、露出したシルト岩の上部(後方)に堆積する砂層から攪乱試料を採取した(図15)。

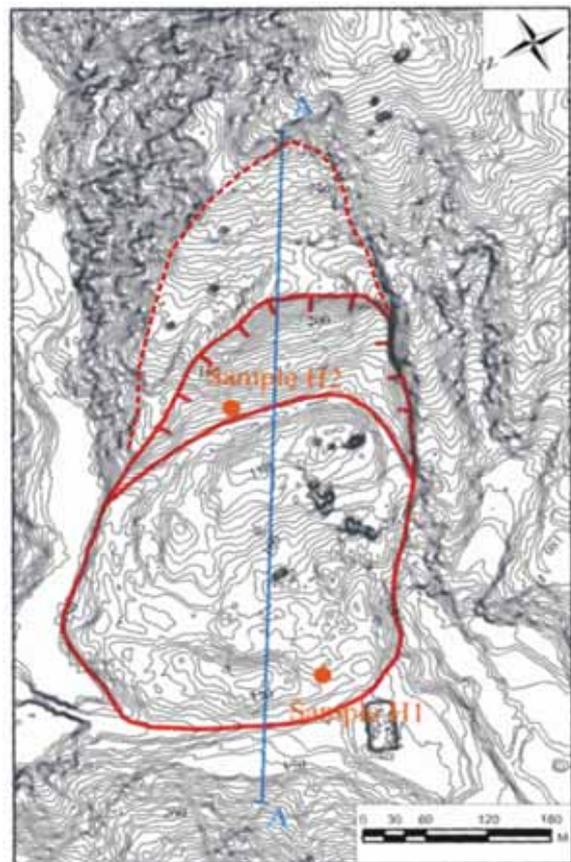
図16は地震発生三日後(2004年10月26日)に朝日航洋株式会社が実施した空中レーザー測定の結果に

Fig. 16 Plan of the landslide (the map was made by the air borne laser scanning in the courtesy of Aero Asahi Corporation. Contour lines are 2 m spacing)

図16の平面図から、今回発生した地すべりの滑落

崖上方には、緩やかな斜面が存在しており、過去の地すべり地形を表している。その中央測線A-Aの断面図は図17に示しており、地震発生前の1/25,000の地形図を比較した上で、現場調査による地すべり運動に関する知見も表示している。今回の地すべり土塊は、おそらく融雪・降雨により過去にすべった地すべり土塊が、地震により再度移動したものとわれ

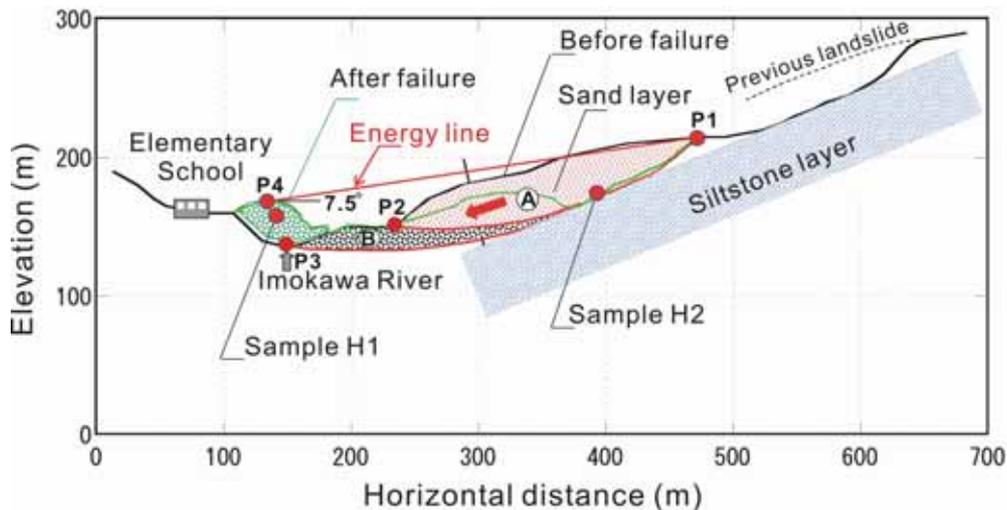
る。図17には、現地観察と後述する地すべりのメカニズムに関する研究成果を含めた解釈に基づき、今回のすべり発生前の土塊(土塊A: 細かなメッシュとB: 粗いメッシュ)、見にくい地すべり運動後の地すべり土塊(P3, P4, H1のあたり)と移動後の地表(after failure)を実線で示している。

Fig. 17 Section of the landslide (the location of section is shown in Fig.5 as A-A line)

図17により、地すべり発生前のP1点とP2点間の斜面勾配は14.6度であり、P1点とP3点間の斜面勾配は13.5度である。地すべり運動中発揮したエネルギー線(P1点とP4点間)の勾配は7.5度くらいである。ゆえに、東竹沢地すべりは15度以下の緩斜面で発生し、運動中に発揮された見かけの摩擦角は7.5度であったことが分かる。エネルギー線とすべり土塊の重心との大きな差は、運動エネルギーを意味し、地すべりが高速運動になった理由と考えられる。

地すべり運動の順番に関しては、二つの可能性がある。1) すべり土塊Bが先に液状化し、末端部の支持力がなくなったため、すべり土塊Aが土塊Bの後について行くことが考えられる；2) 地震動によって、すべり土塊Aが先に運動し始め、それによって、すべり面で過剰間隙水圧が発生し、蓄積する。そして、土塊Aの運動が土塊Bに非排水载荷をさせる。その結果、土塊Bが土塊Aと共に動き出し、芋川を越えて、対岸を直撃する。土塊Bが芋川に近いため、その下半分は常時に飽和されていると思われる。この部分では、還元した部分は青色あるいは灰色を呈しており、酸化した部分は褐色を呈している。芋川の対岸特に小学校の付近では、還元した灰色の土が分布していたことが確認できた。

東竹沢の斜面では、過去の融雪・豪雨時に、約20度の勾配を持つシルト岩表面の軟化シルト層(寺野地すべりで認められたもの、すなわち図28の試験結果：摩擦角が23.9度を示した材料とほぼ同様なもの)をすべり面とし、またこの透水性の低いシルト層の上に堆積する砂層内で地下水水位が上昇し、その間隙水圧上昇により地すべりが発生した。この過去の地すべりで滑った土塊が平均斜面勾配17度程度で堆積していた(図17の土塊A)。この砂層は台風23号の影響を受けた降雨により、その下半分程度が飽和されていたと推定され、上半分程度が不飽和であったことは、約100mにわたって地すべり土塊が高速で移動したにも関わらず、地すべり土塊の上の森林がほとんど攪乱されることなく立っていたことから推定される。地すべり土塊Aの移動により、芋川河岸の水田部(B)が急速載荷(非排水載荷)され、地震力以上

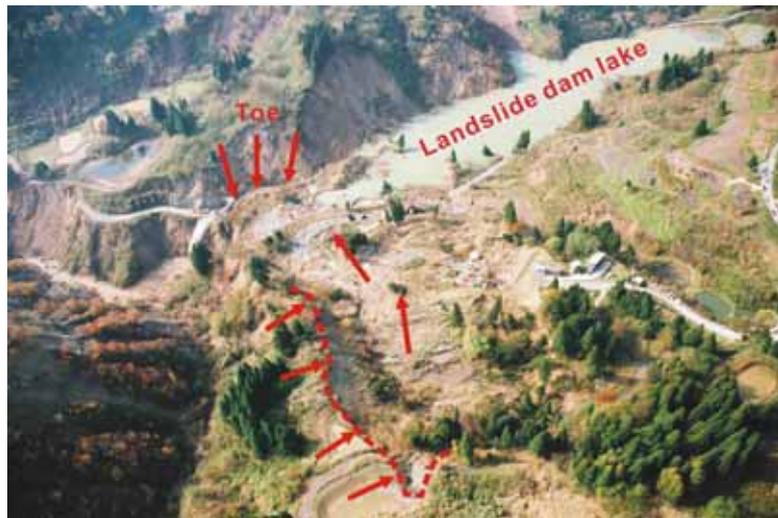
Fig. 18 Overview of the Terano landslide (Taken by Sassa on 6 November 2004)

図18は寺野地すべりの全体写真である。滑落崖の上に見られる水田も過去の地すべりによって形成された地形の一部と思われる。寺野地すべりの主体も三紀層の砂層であった。この砂層からサンプルT1を採取した。また、源頭部に出ていたものは完全に軟化したシルト層であり、すべり面が形成される可能性があると考えられたことから、このシルト層からサンプル(T2)も採取した。図19に寺野地すべりの平面図、図20にその中央断面を示す。P1点(地すべり頭部)とP2点(河岸頂部)間の勾配は14.9度で、P1点とP3点(川沿い)間の勾配は17.5度であった。地すべり運動中発揮された見かけの摩擦角(P1点とP4点間の勾配で示す)は12.7度であった。東竹沢地すべりと比べて、エネルギー線とすべり土塊の重心との距離は小さいので、寺野地すべりは東竹沢地すべりより速度は遅かったと推定される。

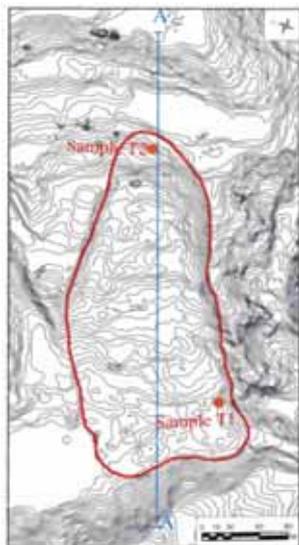
Fig. 19 Plan of the Terano landslide (A: Plan obtained from air bone lazard scanner. Contour lines are 2 m pitch)

図19より、寺野地すべりが発生前の斜面表面勾配は、滑落崖の頂点(P1)から芋川にある地すべりの末端部(P3)までの平均傾斜角度は17.5度である。繰り返しリングせん断試験では、寺野地すべりの初期条件として、すべり面の傾斜を17度とし、すべり土塊の深さを20 mとした。すべり土塊が半分飽和されていたと想定し、地下水位の深さを10 mとした。

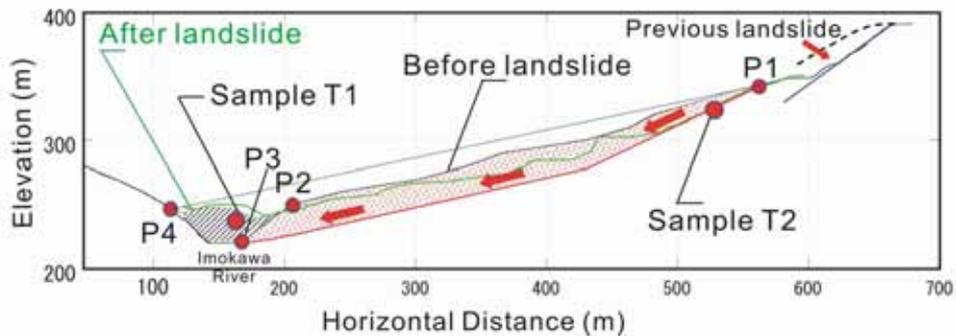
Fig. 20 Central section A-A of the Fig.19

この地すべりは、地形的にみて典型的な第三紀の再活動型の地すべりであり、極めて緩傾斜の斜面を形成していた。今回の地すべりの上部にも過去の地すべりによるものと思われる滑落崖が認められる。また、図20に示す如くすべり面と地表面はほぼ平行と思われる。この地すべりについても今回の地震で滑った原因は、図26-27に示す結果より、おそらく地震時の砂層内での水圧上昇により、砂層内にすべり面が形成され、すべりの進行とそれに伴う粒子破碎によりさらに高い過剰間隙水圧が発生したためと推定される。

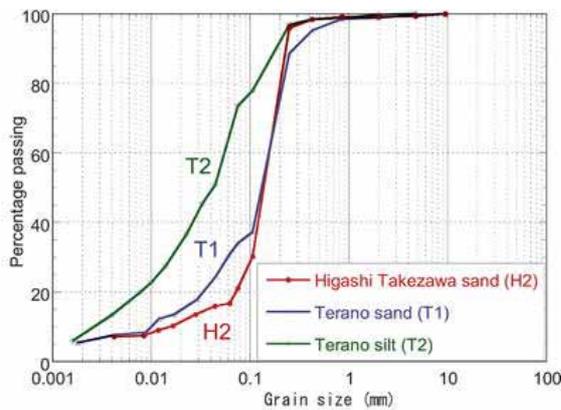
図21にはサンプルT1, T2, H2の粒度分布を示している。T1の方が細粒部が若干多いものの、両地すべりの砂層から採取した試料T1とH2は似た粒度を示している。寺野地すべりの源頭部から採取した試料T2は明らかにシルト質であり、T1とH2より細かい構成である。

Fig. 21 Grain size distribution of three collected samples

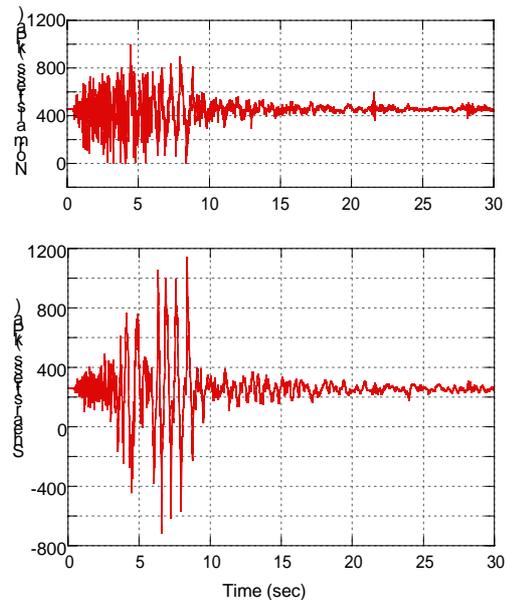
地すべりの土塊に入力した実際の地震加速度及び波形を正確に知ることは容易ではない。ここでは、単純化のため、小千谷観測点で観測された地震波(3成分)を利用して、その地震波が東竹沢地すべりのすべり面に入力すると仮定し、すべり面に垂直な成分(地震による垂直応力成分)とすべり面に平行な成分(地震によるせん断応力成分)を算出し、この地震力+斜面土層の自重による応力を载荷した。

図22が、東竹沢地すべりのすべり面底面に地震時に作用すると考えた垂直応力成分及びせん断応力成分である。具体的な試験手順は以下の通りである。

Fig. 22 Normal stress and shear stress during the Mid-Niigata earthquake working on the sliding surface of the Higashi-Takezawa landslide, which was calculated from the monitored earthquake record at the monitoring site NIG019 in K-NET (NIED)

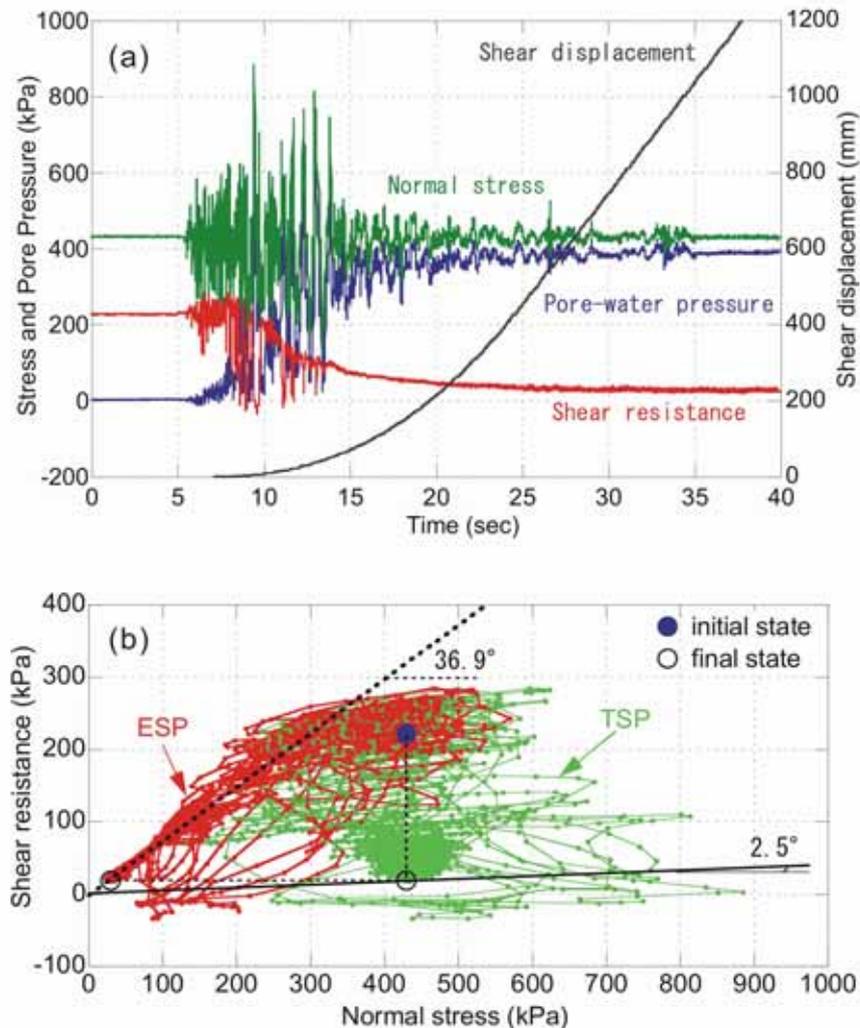
図23には、この試験の結果を経時変化（載荷された垂直応力、発揮されたせん断抵抗、発生した過剰間隙水圧、及びせん断変位）と応力経路で示している。実験で発揮された垂直応力は、入力した地震波の垂直応力成分（図22）とほぼ等しいが、発揮されたせん断抵抗のピークは、載荷したせん断応力成分よりもかなり小さくなっている。これはせん断応力が、せん断強度に達するとそれ以上のせん断応力は載荷できず、その力の差は加速に消費されるからである。地震載荷による振動の間、せん断破壊が発生し、せん断変位が生じ、そして、過剰間隙水圧が発生した。せん断の進行につれて、典型的な「すべり面液状化現象」が再現された（Sassa 1996, 2000; Sassa et al. 1996, 2004）。いわゆる、せん断変位の増加に伴って、せん断面での粒子破碎が発生し、より高い間隙水圧が発生した。有効応力の低下によりせん断抵抗が極めて低い状態になり、せん断変位が加速し、高速地すべりの発生が再現された。

この試料はもともと海成の堆積物の砂層であり、火山灰、火砕流堆積物のような火山性堆積物よりずっと強く強い。しかし、厚さ40 mのすべり土塊に相当する垂直応力の下でせん断を受けるとこの試料でも粒子破碎が生じ、試料の体積収縮に伴う過剰間隙水圧の発生が確認された。そして、定常状態で発揮した見かけの摩擦角は2.5度しかなかった（図23）。

Fig. 23 Undrained real earthquake wave loading test to simulate the Higashi-Takezawa landslide ($B_D = 0.98$)

(a) Time series data, and (b) Stress path

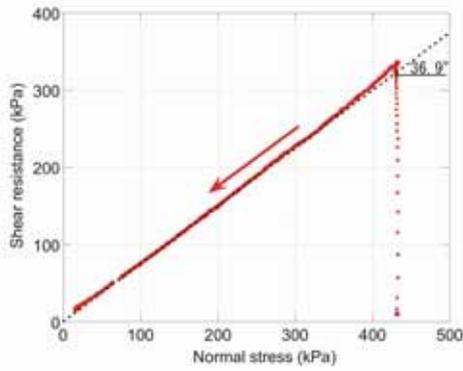
図23の応力経路において、有効摩擦角を表す破壊線が十分明瞭でないため、上記の再現試験後、せん断箱を排水状態にし、過剰間隙水圧を十分発散させた後、試験機を速度制御に変えて、0.2 mm/secの一定のせん断速度で排水せん断をしながら、垂直応力を0.5 kPa/secの速度で除荷した。その結果から得られたH2試料の残留状態での摩擦角は36.9度であった（図24）。

Fig. 24 Stress path obtained in the drained constant speed test after the real wave loading test (Fig.22)

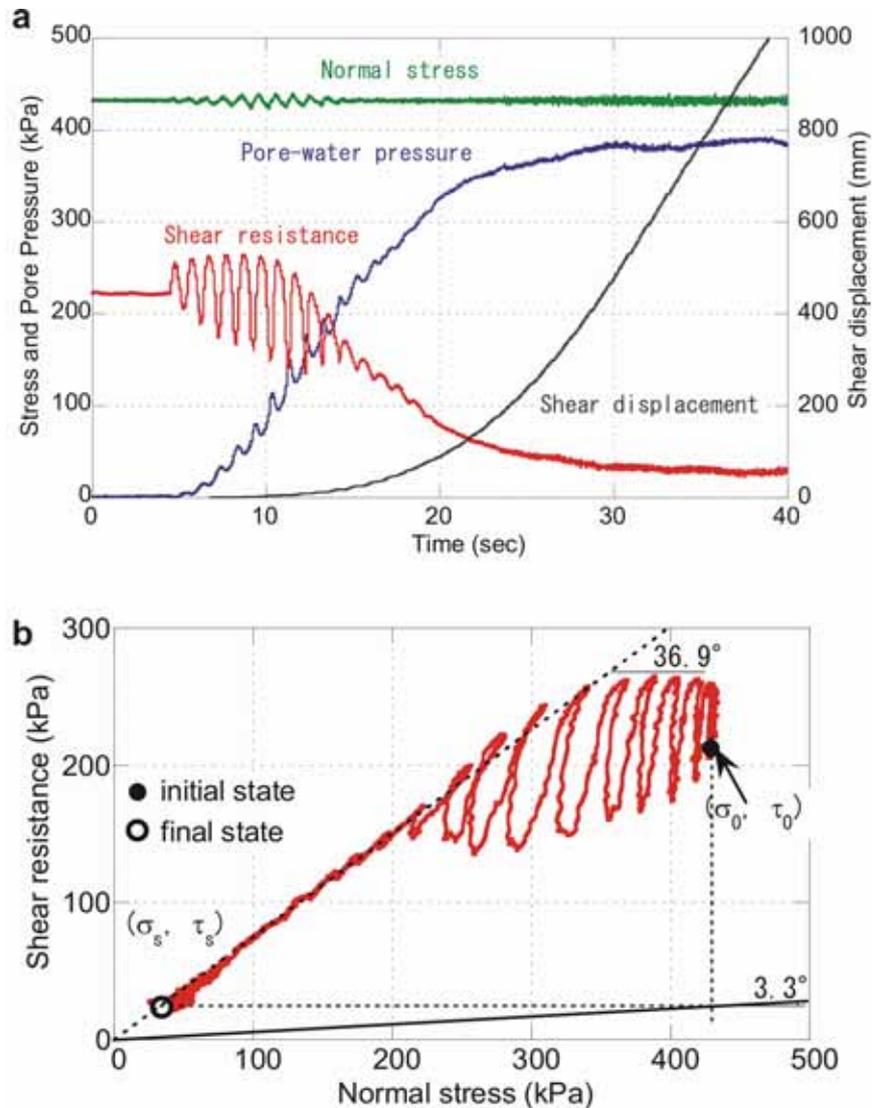
験と同じ初期応力条件の下で、同じ試料 (H2試料) を用いて、繰り返しリングせん断試験を行なった。この試験では、垂直応力を一定とし (理由としては、完全飽和非排水状態において、垂直応力を変化させても、有効垂直応力が一定である)、せん断応力を周波数1Hzの正弦波を15サイクルまで載荷した。試料を確実にせん断破壊させるため、せん断応力を1サイクルごとに増加させた。図25に試験の経時変化及び応力経路を示す。実地震波形せん断試験と同様に、「すべり面液状化」現象が起きたことが確認できる。この試験において定常状態で発揮された見かけの摩擦角は3.3度で、実地震波形せん断試験と同じレベルである。せん断破壊後の有効応力経路から推定される運動中の摩擦角は36.9度であり、先の実験結果と同じ値である。

Fig. 25 Undrained cyclic loading test of the Higashi Takezawa sand (H2) ($B_d = 0.98$)

(a) Time series data, and (b) Stress path

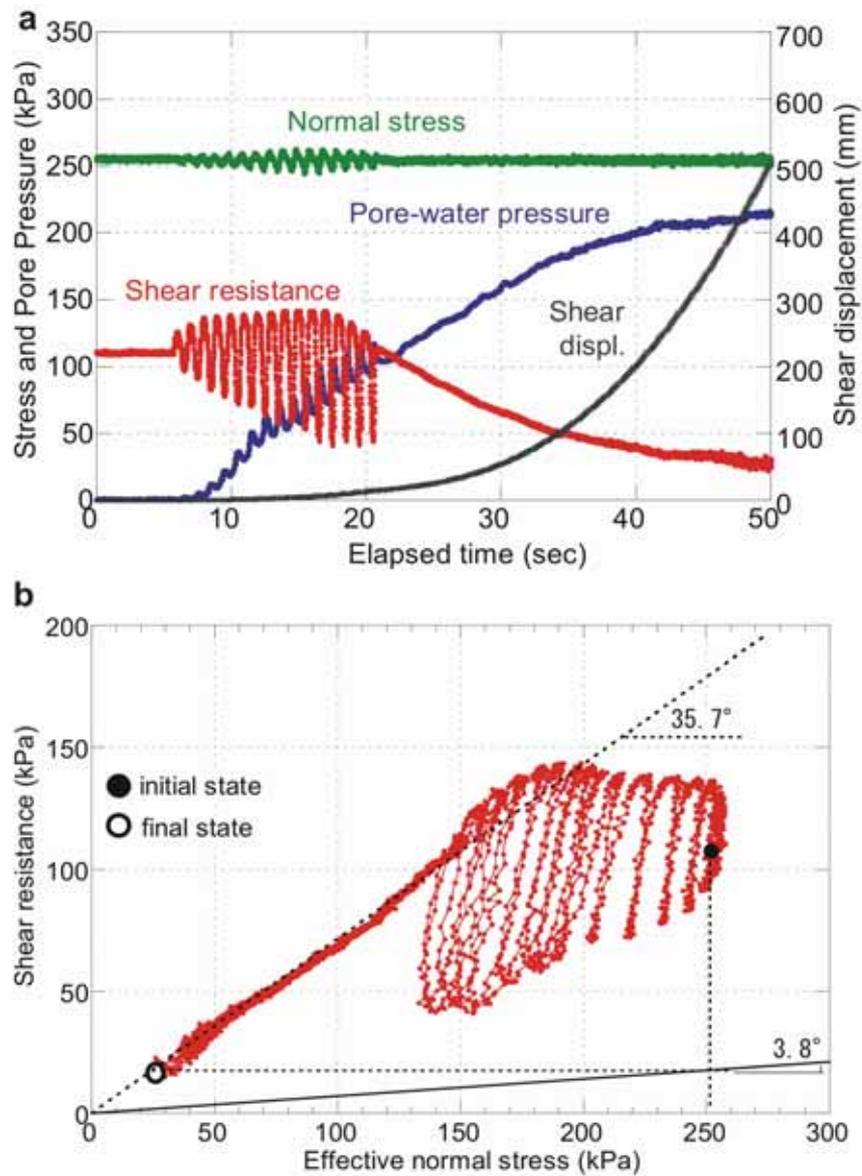
T1試料の砂層に対する試験結果は図26に示している。東竹沢地すべりと同様に、寺野地すべりの砂層でも「すべり面液状化」現象が発生した。定常状態で発揮した見かけの摩擦角が3.8度であり、東竹沢地すべり(実地震波形試験では2.5度;繰り返しせん断試験では3.3度)より若干高い。応力経路から推定される破壊後野運動時の摩擦角は35.7度であり、東竹沢地すべりの砂層(36.9度)より1度ほど低くなっている。これはおそらく寺野地すべりの砂層には細粒子が若干多くなっているからと推定される。しかし、基本的には東竹沢地すべりの砂層と寺野地すべりの砂層はほぼ同じ動的特性を持つと考えられる。

Fig. 26 Undrained cyclic loading test on the Terano sand (T1) ($B_D = 0.98$)

(a) Time series data, and (b) Stress path

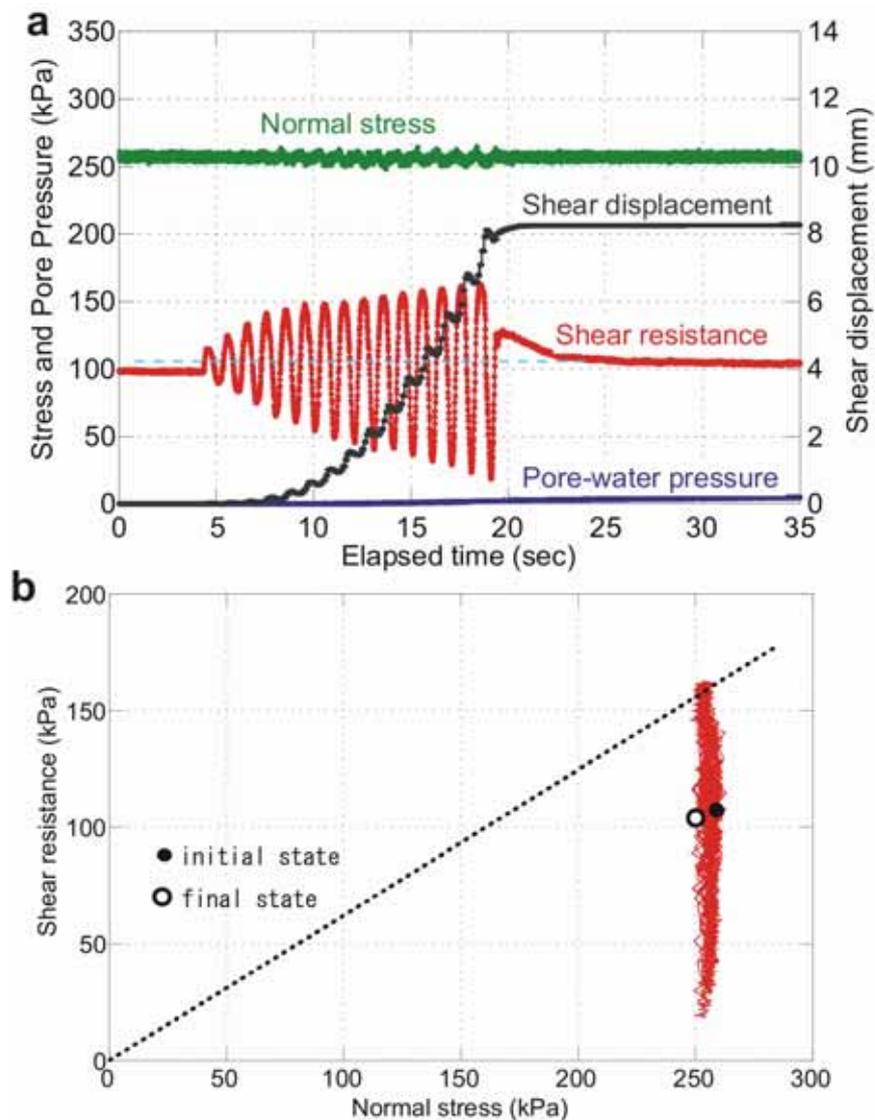
T2試料のシルト層に対する試験結果を図27に示す。寺野地すべりのシルト層の試験結果は、砂層の試験結果と全く異なる挙動を示している。すなわち繰り返し載荷を与えても過剰間隙水圧は発生せず、せん断変位は繰り返し載荷の間にしか発生しなかった。厳密に言うと、せん断応力がせん断抵抗に達した時、あるいは超える時のみ、僅かづつせん断変位が生じ、最後のサイクルの載荷が終了と同時に、せん断が停止した。累計したせん断変位は約8mmであり、「すべり面液状化」現象及びそれによる高速せん断現象が一切発生しなかった。したがってシルト層は、地震では破壊しにくく、破壊して運動が始まってもせん断抵抗が低下せず、高速の運動が生じない土であることがわかった。

Fig. 27 Undrained cyclic loading test on the Terano silt (T2) ($B_d = 0.98$)

(a) Time series data, and (b) Stress path

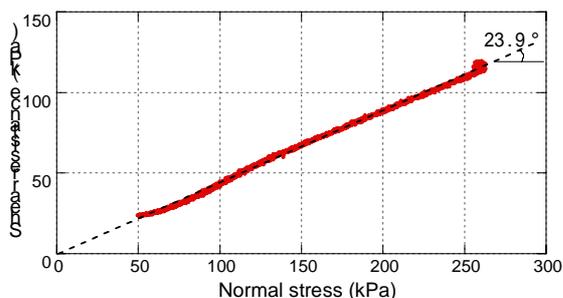
図27の試験の後で過剰間隙水圧を排水し、排水条件で垂直応力を変化させてこの土の残留摩擦角を測定したところ23.9度であり（図28）、砂層（寺野地すべりの砂層の残留状態での内部摩擦角は35.7度（図26）、東竹沢地すべりの砂層の残留状態での摩擦角は36.9度）の値より10度以上小さな値を示した。したがって地震に対応する繰り返し載荷に対しては、過剰間隙水圧の発生が少なく地すべりを発生させにくい、降雨・融雪などにより水位上昇・水圧上昇に対しては、シルト層の方が地すべりを起こしやすいといえる。

Fig. 28 The residual state of friction angle for Terano silt (T2)
