## 2008年7月金沢市の豪雨災害について

川池健司・戸田圭一

### Flood Disaster of Kanazawa City Due to Heavy Rainfall in July 2008

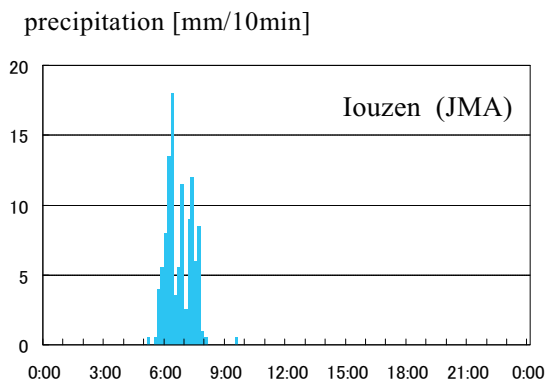
Fig.2 precipitation at Iouzen (JMA)

域でのきわめて短時間に降った豪雨が、今回の水害の直接的な要因になったと考えられる。Fig.2, Fig.3には、それぞれ医王山と金沢（いずれも気象庁）の降雨記録を示す。

28日の未明から降り始めた降雨は、気象庁の医王山で午前5時50分からの1時間に60mmを記録した。さらに、湯湧温泉の近くにある県の芝原橋観測所では、午前6時30分からの1時間に138mm、午前6時から3時間に254mmもの豪雨を記録した。すなわち、計画降雨では2日間で降ると想定した量の降雨がわずかに3時間余りで降ったことになる。これらの地点は浅野川流域の上流に位置するが、下流市街地の金沢（気象庁）では午前5時から1時間に19.5mmを記録したのが最大であった。この相違から判断しても、上流

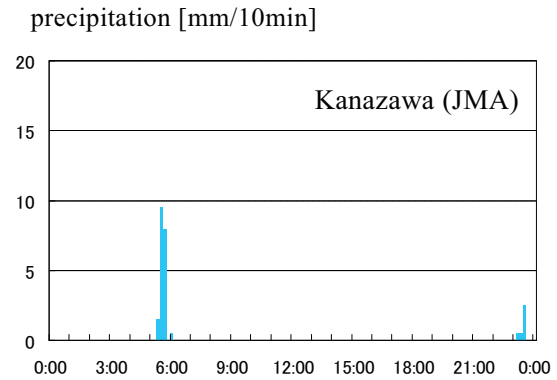
Fig.3 precipitation at Kanazawa (JMA)

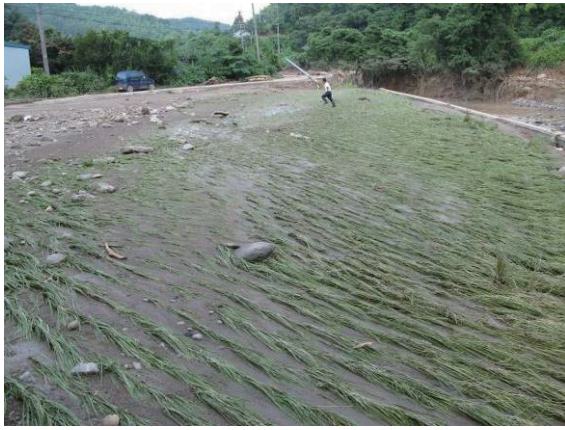
超える最大水位3.41mを記録した。このため、近くの湯涌温泉では9軒ある温泉旅館のうち5軒が床上浸水と土砂の侵入の被害を受けた。温泉街付近ではいたるところで斜面の崩壊や、土砂・流木によって河道が閉塞された跡が見られた。流出した大量の土砂は各地で田畑を埋め（Fig.4）、河道の洪水流は蛇行部で側岸侵食を引き起こし（Fig.5）、さらに大量の土砂を含んで下流へ流れたものと予想される。

Fig.4 Rice field buried with sediment  
(taken on July 29)

短時間集中豪雨はいつどこで発生するか分からない。計画どおりに整備された河川であっても、河道が閉塞されれば、想定していた流量が流せなくなるなど不測の事態が生じることも考えられるため、上流域での土砂と流木による被害をくい止める努力も重要である。それとともに、下流市街地での短時間集中豪雨を想定して、下水道の強化、および調節池や貯留施設を整備して内水氾濫対策を進めることも重要である。また金沢の市街地は、兼六園、金沢駅付近でも地盤の高低差がかなりあり、同じ町内であっても浸水被害の程度が大きく異なることが考えられるため、万が一浸水した際の危険区域を明確に示し住民に徹底しておく必要があるだろう。

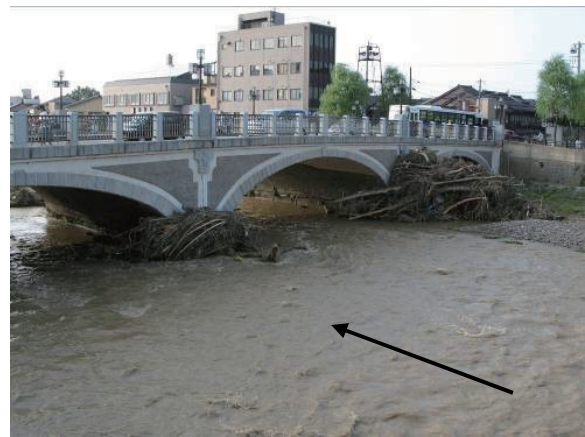
Fig.6 Driftwood captured by Asano Bridge  
(taken on July 29)

街や住宅地への浸水が始まり、とくに梅ノ橋から中島大橋の区間で被害が大きかった。天神橋地点では、午前7時50分に危険水位を突破する2.29mを記録、午前8時40分に最高水位3.36mを記録した。しかしこの付近の堤防天端高は3.90mあり、通常ならば溢水は起こらない水位であるが、河川へのアクセス用に堤防を切り欠いた部分が2カ所閉鎖されなかったため、ここから並木町などの市街地に洪水が泥とともに侵入した。さらに下流の瓢箪町、笠市町付近では、堤防天端高よりも高い位置に浸水痕跡が残されており、この付近では洪水が堤防を越水したと予想される。Fig.6に示すように、浅野川にかかる橋脚には土砂と流木が引っかかっており、これらが河道の疎通能力を著しく低下させ、洪水位がせき上げられたことも考えられる。市街地には洪水とともに大量の土砂が流入したため、清掃と消毒が行われており、大量の土砂とごみが積み上げられていた (Fig.7, Fig.8)。

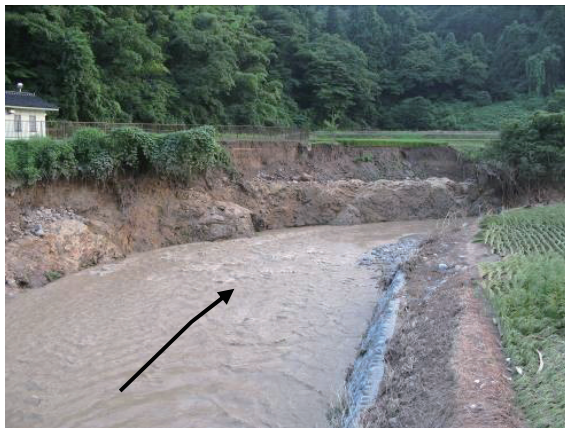
Fig.5 Erosion of outer river bank along meandering reach (taken on July 29)

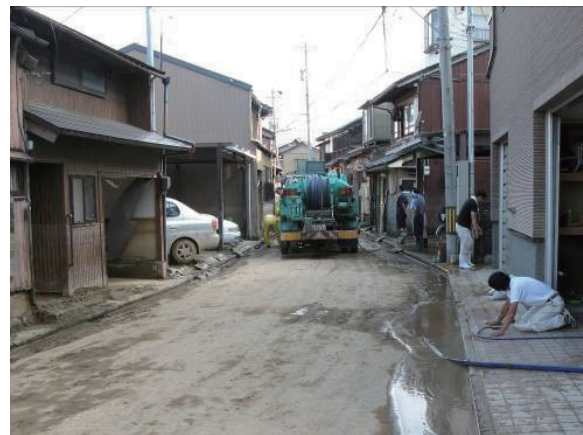
Fig.7 Kanazawa City area just after the inundation (taken on July 29)

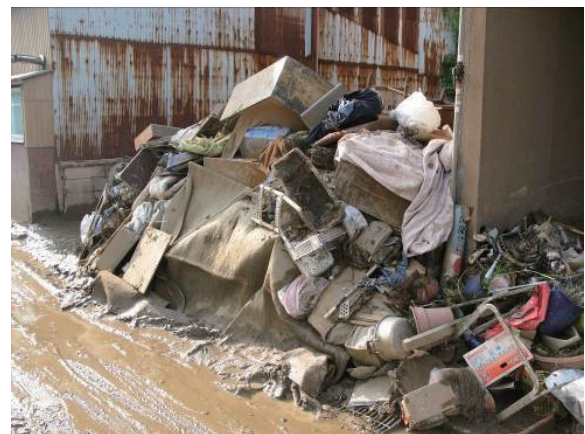
Fig.8 Large amount of garbage brought by the disaster (taken on July 29)
