## 2008年汶川地震による山地災害と地震地表断層

### 要 旨

## **Features and the Distribution of Landslides Induced by the 2008 Wenchuan Earthquake, Sichuan, China**

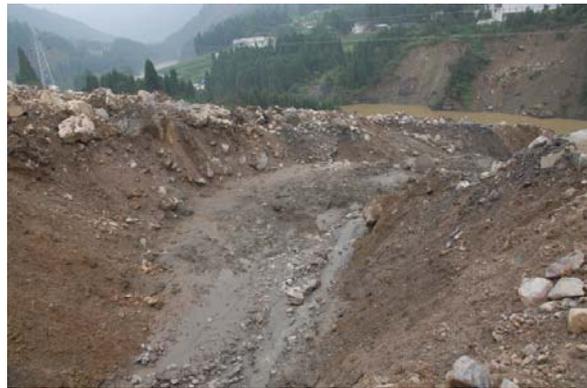
Fig. 6 Reverse grading observed in the deposits of the Xiejiadian landslide.

ア紀の花崗岩の急崖で、その下方は小さな谷になっていた。この崩壊の体積は、堆積物の体積に比べて大変少なかった。この谷底には、崩壊堆積物の底に三疊紀の砂岩泥岩互層がところどころに露出していた。前述の花崗岩と砂岩泥岩互層とは、おそらく映秀—北川断層である断層で接している。基盤岩は青灰色で粘土質で飽和した岩屑におおわれ、それはさらに飽和して角礫を含む黄褐色の岩屑からなる崩壊堆積物におおわれていた。堆積物の表面には皺があり、また、同色の岩片の帯状の縞や土塊の帯状の縞が認められた。さらに、末端部の堆積物の断面には、逆級化層理が認められ、上部には最大径5mの大岩塊が密集していた (Fig. 6)。これらの特徴は、谷を埋めていた堆積物が地震による間隙水圧上昇あるいは液状化によって流動化して谷を流下したことを示している。最上部の崩壊は、この流動のきっかけとなった可能性がある。

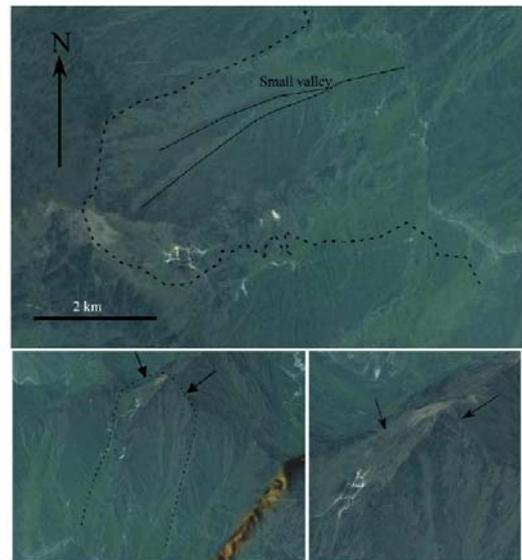
Fig. 9 Outline of Daguangbao landslide and linear depressions (arrows) at the top of the landslide area before the slide (Google Earth). Lower two photographs are oblique views of the linear depressions looked from NE.

非常に大規模な崩壊が6月4日に撮影されたAVNIR-2画像にとらえられ、国土地理院によって報告された (Fig. 8)。それは、大光包 (Daguangbao) 地すべりと呼ばれ、清平 (Qingping) 近くの地表地震断層から2km北西の山間地に発生した (Fig. 1, Huang et al., 2008)。この崩壊は、PRISM画像から面積 $7.353 \times 10^6 \text{m}^2$ 、PRISM画像とSRTM—DEMデータ (90mメッシュ) との比較から体積 $0.837 \times 10^9 \text{m}^3$ と推定される。地震後のALOS画像と地震前のSPOT画像との比較から、この崩壊の最上部は情報に凸を向けた山上凹地あるいは線状凹地 (Tabor, 1971; Chigira, 1992)—長さ2km—であったことが明確に認められた。これは、この崩壊に先立って重力性の変形が生じていたことを示している。崩壊した斜面の下部は、発生前には比較的なめらかな斜面であった。上記と同様のV字型の線状凹地は、1999年台湾集集地震で発生した草嶺の崩壊でも認められた。

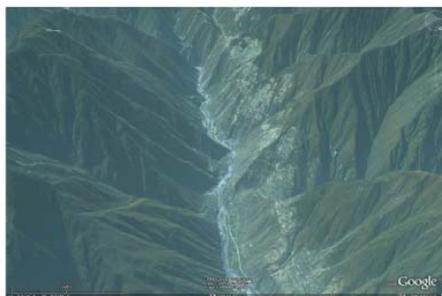
Fig.15 Inner valley between Wenchuan and Yingxiu (Google Earth). Looking to the south. Inner valley slopes on the right bank are as high as 500 to 700 m.

映秀から汶川、茂県にかけての眠江では、その両側の急斜面に崩壊が数多く発生した。これらの急斜面は、衛星画像から、Kelsey(1998)の報告した谷中谷であることがわかる。谷中谷は、テクトニックな隆起あるいは海水準低下による侵食の加速によって形成され、谷壁斜面の不安定化と崩壊につながるものが多い (Kelsey, 1998; Chigira, in press)。

地震前のGoogle earth画像によると、眠江に沿う汶川下流に典型的な谷中谷を見ることができる。谷底の標高は1155mから1250mであり、その谷壁は平均傾斜36度の急斜面となっていて、標高1750mから1900mに凸型傾斜変換線がある。特に右岸側ではこの傾斜変換線が顕著であり、その上に緩斜面、さらにその上方は再び急斜面となっている。

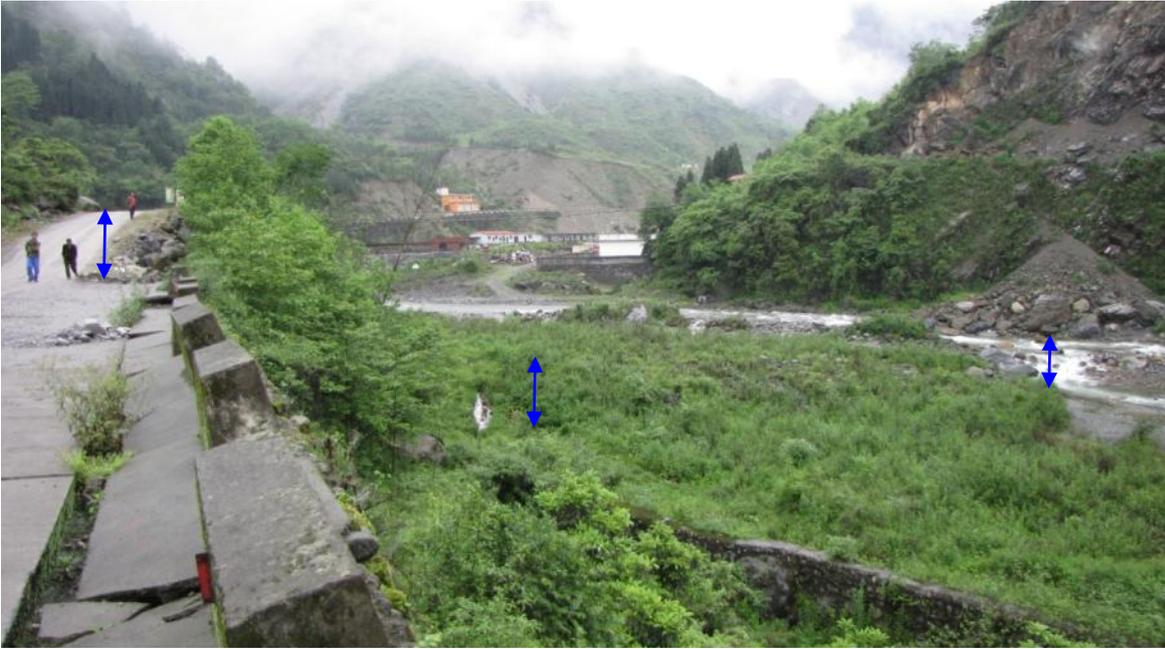
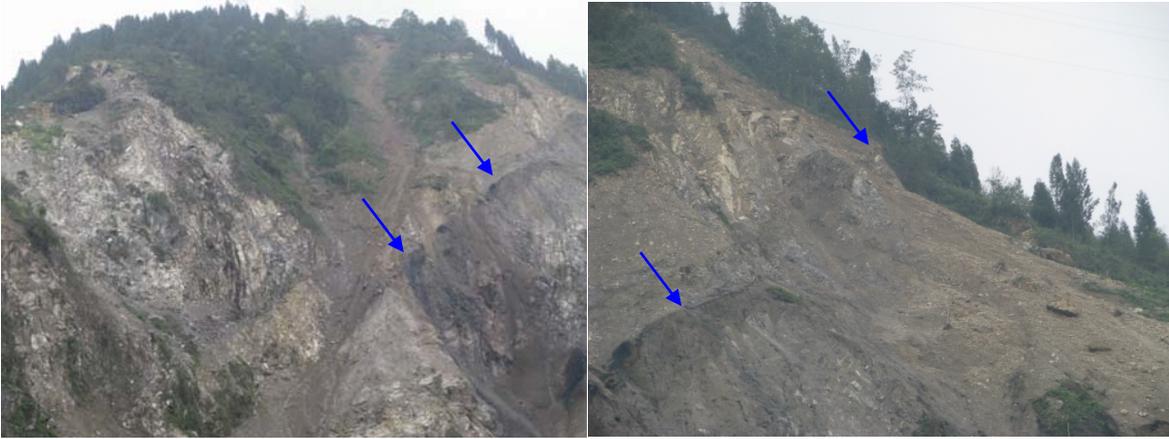
No.5. Qingping. Top: Looking to NW. The fault runs beyond the two persons, then crosses the river with a small fall, then climbs up to the cliff in the right. Lower left: The fault is indicated by arrows. Lower right: On the right of the lower left figure; the surface is displaced with thrust up of the left side.

Table 1. Localities and the separations of fault surface ruptures that we observed.							
No.	Locality	Longitude	Latitude	Trend	Vertical separation	Horizontal separation	Note
1	Baiwindin (白雲頂) tunnel	E103 27.243	N30 59.254	N60E	15 cm (NW up)	20 cm (right lateral)	Fault trace runs along the northwestern foot of ridges.
2	Hontsu (竜池) tunnel	E103 33.445	N31 03.376	N60E	1 m (NW up)	10 cm (right lateral)	
3	West of Hankou (虹口西)	N31 05	N31 08.717	N45E	6 m? (NW up)	4 m? (right lateral)	Original topography can not be specified
4	Hankou (虹口)	E103 41.512	N31 08.717	N60E	4.5 m (NW up)	?	Displacement of a terrace. The surface seemed to be inclined before the earthquake, so the separation may not be precise.
5	Qingpin (清平)	E104 06.585	N31 34.216	N20E-60W (N30E/50NW, fault in the bedrock)	3.6 m (NW up)	1.5 m (right)	Displacement of a road and the row of a masonry wall. Fault could be traced in to the bedrock.

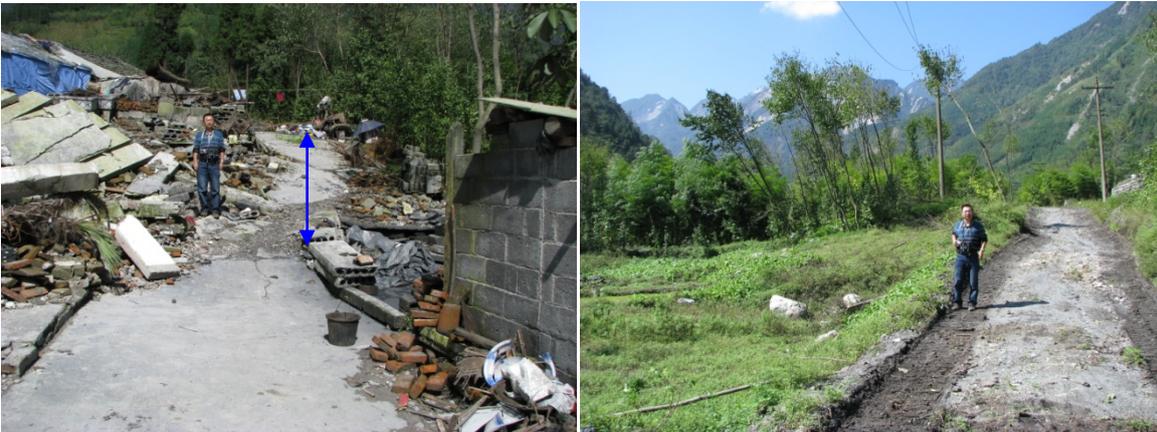
No. 6. Gaochuan. Left: Looking to N. Right: Looking to W.

6	Gaochuan (高川)	E104 10.450	N31 37.747	N50E-74E	3.5 m (NW up)	1.4 m (right)	Displacement of a horizontal surface and the row of a masonry wall
7	Dalongtang (大竜潭)	E103 52.781	N31 20.653	N60E	2m (NW up)	?	Small fall of a river in front of a granite cliff
8	Beichuan (北川)	E104 26.882	N31 48.999	N32E	2 m? (NW up)	?	
9	Suyentsun Itui (石崖村一隊)	E104 25.354	N31 46.756	N72W	2 m (SW up)	1.3 m (right lateral)	Large landslide occurred on the hanging wall and covered the surface rupture.
10	Pingdong (平通)	E104 41.325	N32 03.813	N50E	2 m (NW up)	1 m (right lateral)	Houses are destroyed and landslides distributed on the hanging wall
11	Xiaoyudong (小漁洞)	E103 46.031	N31 11.149	N40W	1 m (SW up)	1 m (left lateral)	
12	Bailu (白鹿)	E103 54.756	N31 12.682	N45E	2m (NW up)	34 cm (left)	Nine-year compulsory education school of Bailul town
13	Hanwang (漢汪)	E104 09.941	N31 27.697	N60E	1.6 m (NW up)	30 cm (right)	The road is deformed, so the separations are not precise.

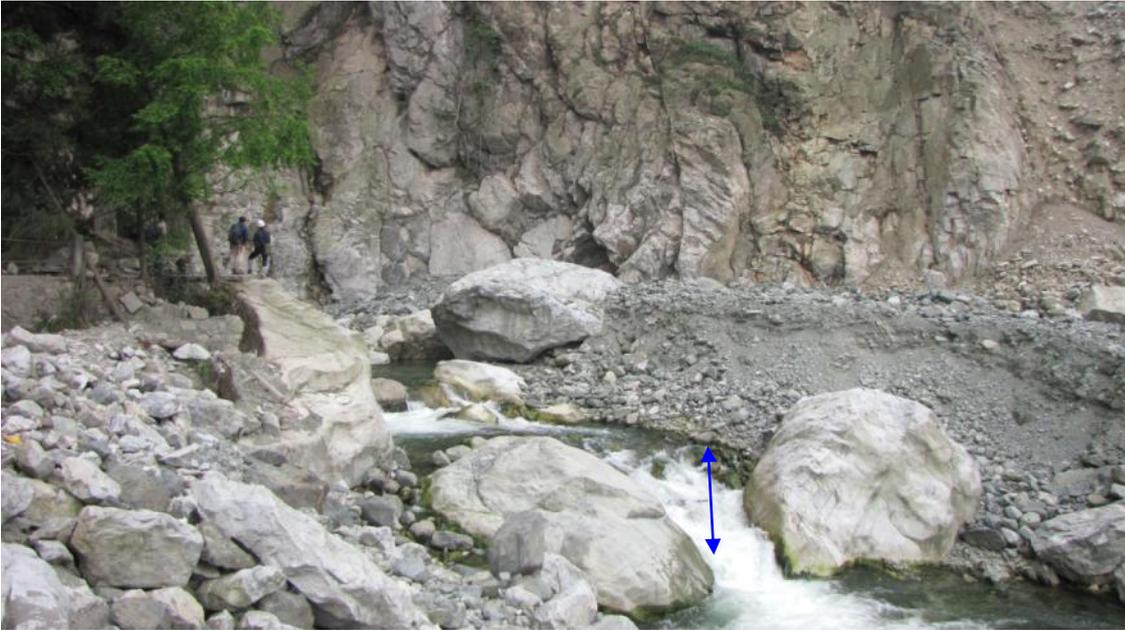
No. 7. Dalongtang (Looking NW).

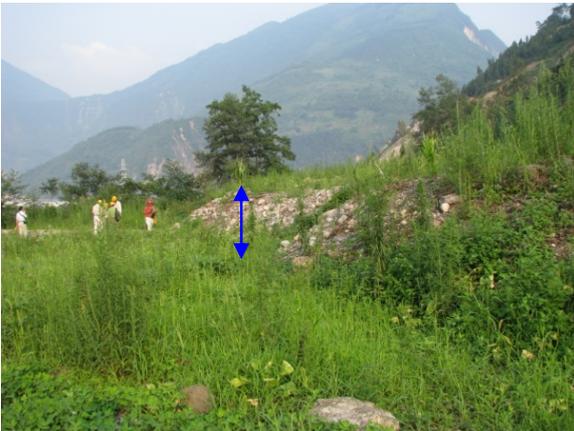
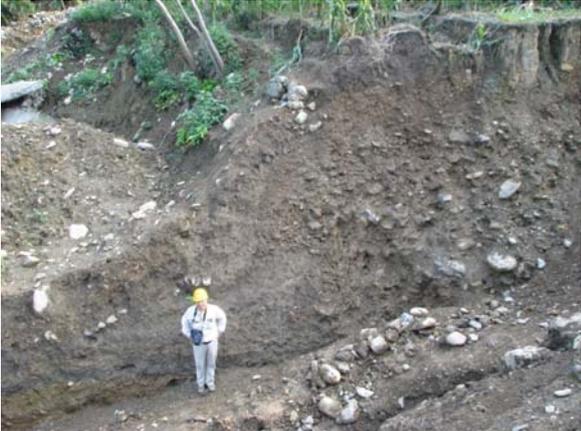
No.9 Suyentsun Itui. Left is a displaced lower terrace (looking ESE). Right side upheaved 2 m. Right: A trenched cross section.

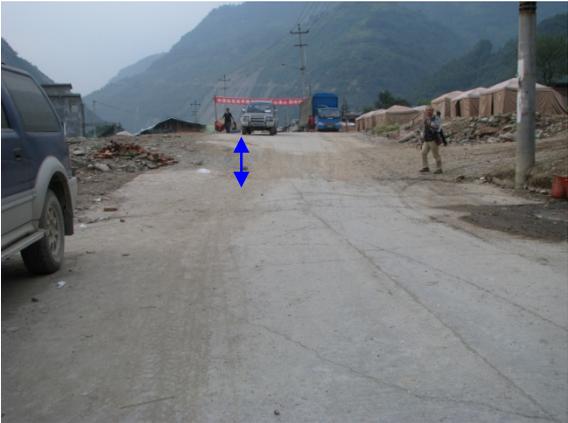
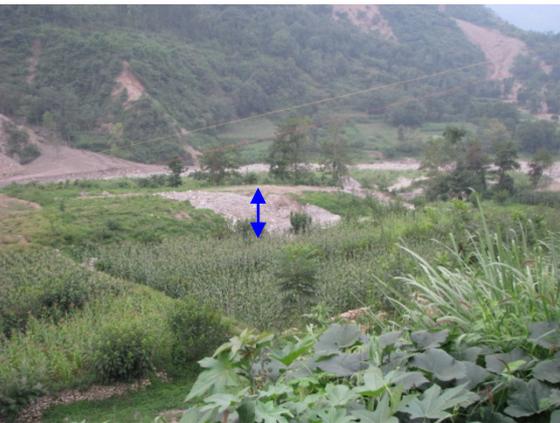
No. 10 Pingdong. Upper left: A in the lower PRISM image. Upper right: B in the lower.

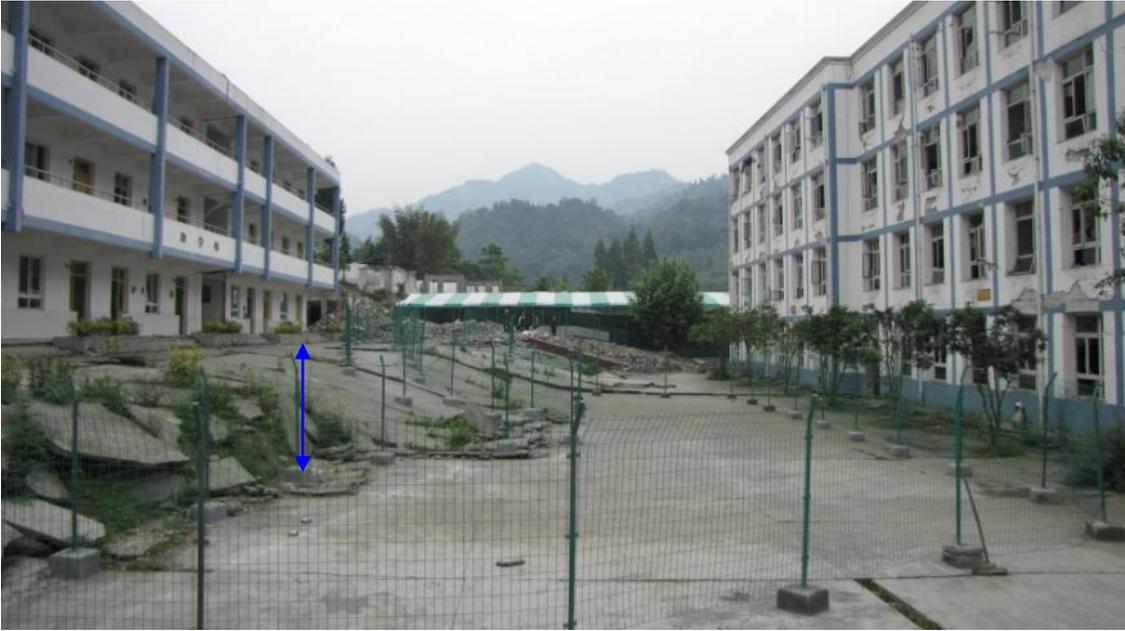
No.12 Bailu (Looking NE). Left side upheaved 2 m.
