## 2008年7月に発生した敦賀市の突風による大型テントの被害

西村宏昭\*・丸山敬・河井宏允

\* 財団法人日本建築総合試験所

## Failure of a large test structure by a gust wind at Tsuruga City

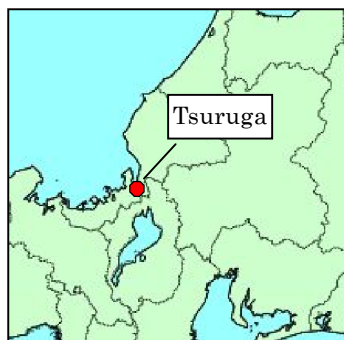
Fig.1 Site of damage to a tent structure due to gusty wind (Tsuruga, Fukui Prefecture).

被害のあった場所をFig.1に示す。被災当日、前線が日本海西部から北陸地方を通り、東北地方南部に達していた。この前線に向かって南から湿った空気が入り、不安定な大気の状態であった。敦賀市で突風が発生した時間帯には、活発な積乱雲が被災地付近を通過中であった(福井气象台, 2008)。被害発生時刻のレーダー・エコーの強度図をFig.2に示す。上空では積乱雲が比較的広い範囲で発達していることがわかる。この日、強風による被害が各地で発生した。13時頃越前市で2名が負傷、13時40分頃大野市で

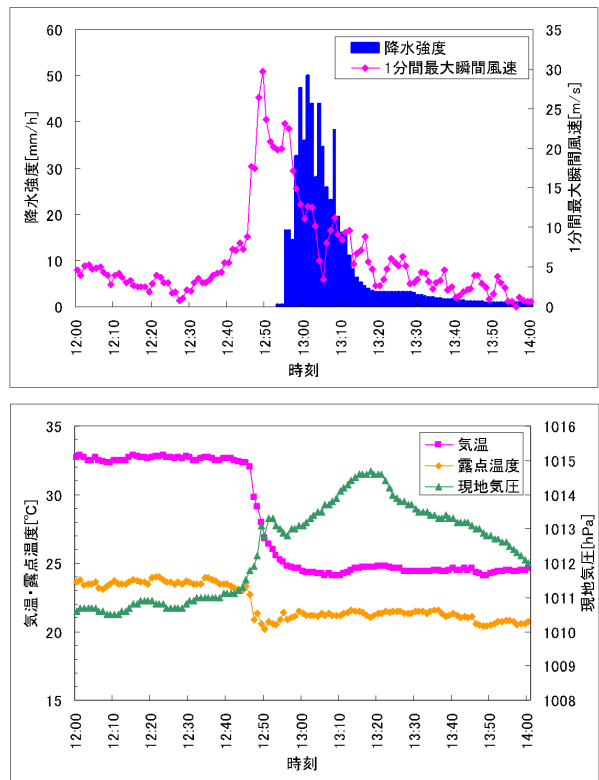
Fig.3 Observed climate data at 27 July 2008 (Tsuruga City).

現地に近い敦賀特別地域気象観測所のデータを Fig.3に示す。福井地方気象台の報告書では、「12時50分頃、風速の急激な上昇とその緩やかな減少、気温の急降下、気圧の急上昇が見られ、風速のピーク後には雨が強まっている」とし、この突風はガストフロントで、強度は藤田スケールでF0と推定した。

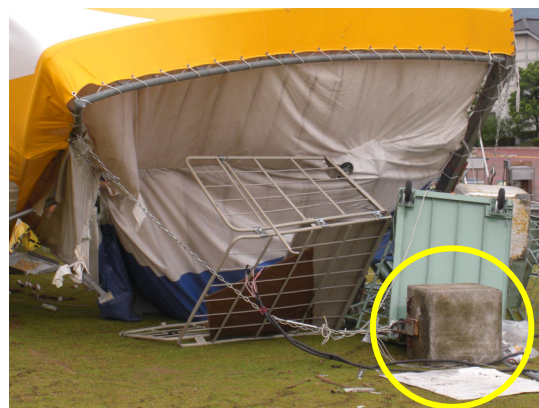
Photo 1 A concrete mass of 300kg to resist wind induces lift.

テントが設置された地面は舗装されていたためテントの固定には杭が使用できず、質量約300kgの50cm立方のコンクリート製の重石がテントの周りに16個置かれ、テントはこれに鎖で固定されていた（Photo1）。これらの重石とテントの総質量は約5,000kgであった。

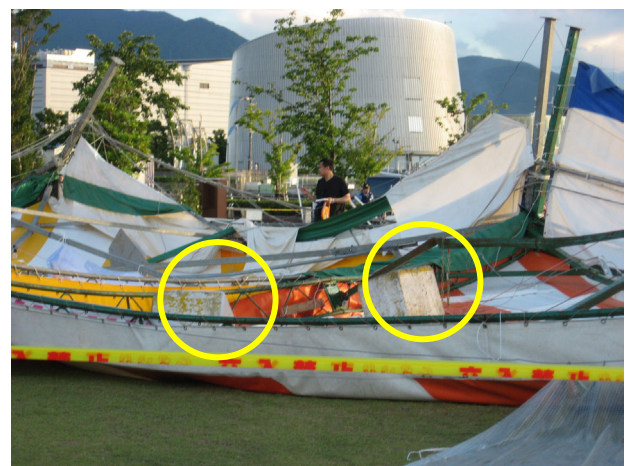
Photo 3 Turned inside out tents together with concrete weights due to severe gusty wind.

西側の海の方からの突風（ガストフロント）を受けて、Fig.5に示すように、テントが風下側に移動した。4つのテント・モジュールのうち中の2つは裏返しになり、端の2つは上下そのままの姿勢で移動した（Photo2, 3）。一部の風上側に位置していたと考えられるコンクリート塊は裏返しになったテントの上になり（Photo3の丸印）、テントが吹き飛ばされた勢いでこれらも飛ばされたものと思われる。

三方の壁が塞がったテントに開放面から風が吹き込んだ場合のテントの浮き上がり風力係数を後述の風洞実験結果から1.1と仮定すると、瞬間風速約14m/sで重石付きテントの重量が風荷重と釣り合う。しかし、中央の2張りのテントが裏返しになっていることから、テントがそのままの姿勢で浮き上がったとは考えにくい。裏返しになった中央のテントは両端のテントに比べて重石による拘束が小さく、これらが先行して浮き上がり、裏返しになって両端のテントを引張るようにして風下側に飛んだと考えられる。そこで、中央の柱に注目して、浮き上がり力に抵抗するのは風上側中央の1個のコンクリート製重石だけとすると、モーメントの釣り合いから、浮き上がりが生じるのは瞬間風速約10m/s程度であると推測される。テントの風上側の柱が風圧で持ち上がると、風を受ける面がさらに大きくなるので、風力は増加してテントは不安定になるであろう。

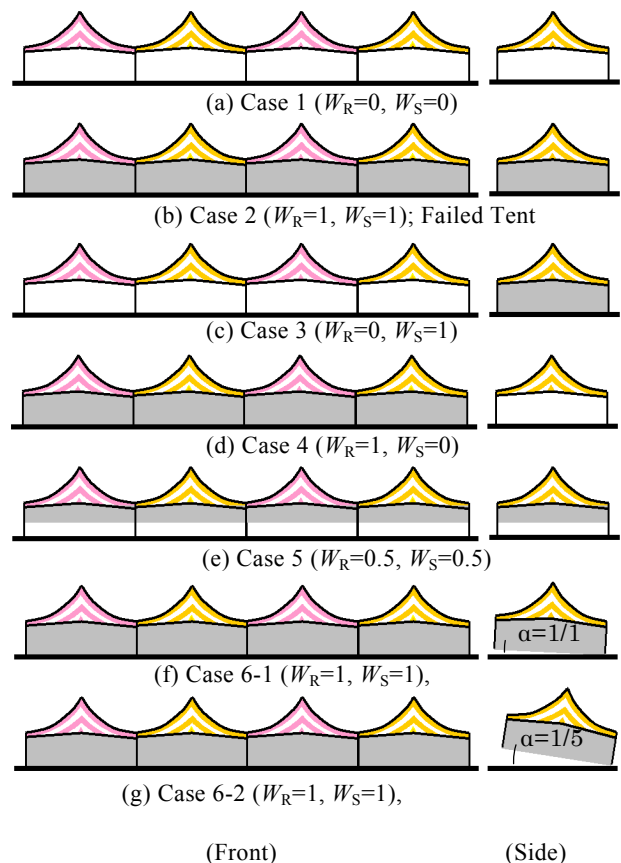
Fig.6 Models of experimental cases.

実験模型は縮尺1/100で作られ、幅 $B=40\text{cm}$ 、奥行き $D=10\text{cm}$ 、地面からテントの軒までの高さを $H=3\text{cm}$ とした。壁の一面は開放し（壁がない）、その他の3面の壁は取り外しができるようになっている。風下側の壁の閉塞度を $W_R$ 、側壁の閉塞度を $W_S$ で表し、 $W_R$  ( $W_S$ ) = 1 (全閉), 0.5 (上半分閉鎖), 0 (全開)の状態を再現した。壁の閉塞効果を調べるための実験模型の組み合わせはTable1, Fig.6のとおりとした。

被害を受けたテントはケース2に相当し、前面だけが開放されている。背面側にも側壁側にも壁がないケース1の状態が通常のテントの使用状態である。ケース6は、テントが風を受けて風上側の軒が持ち上がった状態を想定したもので、テントの柱が重石や杭に余裕なく緊結されていればこの状態は生じないが、地面に置かれた重石にテントを鎖で結んだこの被害では風上側の軒が持ち上がる状態が生じ得る。軒の持ち上げ距離は10mmと20mmの2種類とした。この場合、屋根の傾き $\alpha$ はそれぞれ1/10と1/5になり、それらをケース6-1, 6-2と表す。

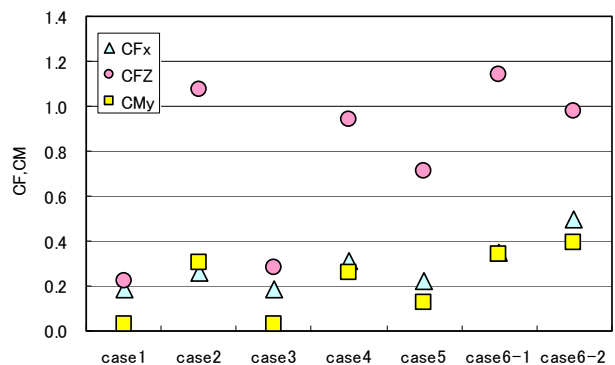
Fig. 10 Mean force coefficients (Wind direction; normal to front face).

平均風力係数の測定結果をFig.10に示す。ケース1の場合 (通常、壁のない状態) では浮き上がり風力係数は $C_{Fz}=0.2$ で、全ケースの中で最も小さい値を示す。後述するように、テントの上面には、主に負圧が作用するが、テントの下面にも負圧が作用し、結果的に浮き上がり力は小さくなったものと思われる。三方に壁があるケース2では $C_{Fz}=1.1$ になり、それは通常のテントの使用状態に比べてテントの浮き上がり荷重が実に5倍以上にも増加することを意味する。

で風力係数はケース1のものとはほとんど変わらない。ケース4は背面だけを塞いだケースで、 $C_{Fz}$ はケース2よりは若干小さいが、ケース1の4.5倍程度に増加し、背面を塞ぐだけでも大きい風力が作用することがわかる。ケース5は背面と側面の上半分だけを塞いだ状態で、浮き上がり力係数は $C_{Fz}=0.7$ 程度を示す。ケース2よりも浮き上がり力は小さいが、ケース1に比べると風力は3倍以上に増加し、風が壁の下部から抜け出るとしても、風力を増加させる効果は大きいと言える。

ケース6はケース2の模型の風上側軒を持ち上げ、屋根を傾けた結果である。ケース6-1の結果はケース2よりわずかに浮き上がり力係数 $C_{Fz}$ が増加する程度であるが、風方向の風力係数 $C_{Fx}$ が増加し、結果的に転倒モーメント係数 $C_{My}$ が増加する。ケース6-2では、 $C_{Fz}$ はケース2よりも小さくなるが、見付け面積の増加により $C_{Fx}$ の増加が顕著で、 $C_{My}$ はすべてのケースの中で最大値を示す。実際に風を受けて風上側の軒が浮き上がったテントでは、この実験で求めた静的な風力にテントの瞬間的な傾きに伴って慣性力が加わるので、さらに転倒しやすくなると考えられる。

なお、風圧係数の面積積分値は図10に示す浮き上がり係数より15%程度小さい。これは外部に曝した圧力伝達用ビニルチューブが風圧分布に影響していることと、風直交方向に圧力が分布し、特に端部付近の上面の負圧が測定されていないことによると考えられる。

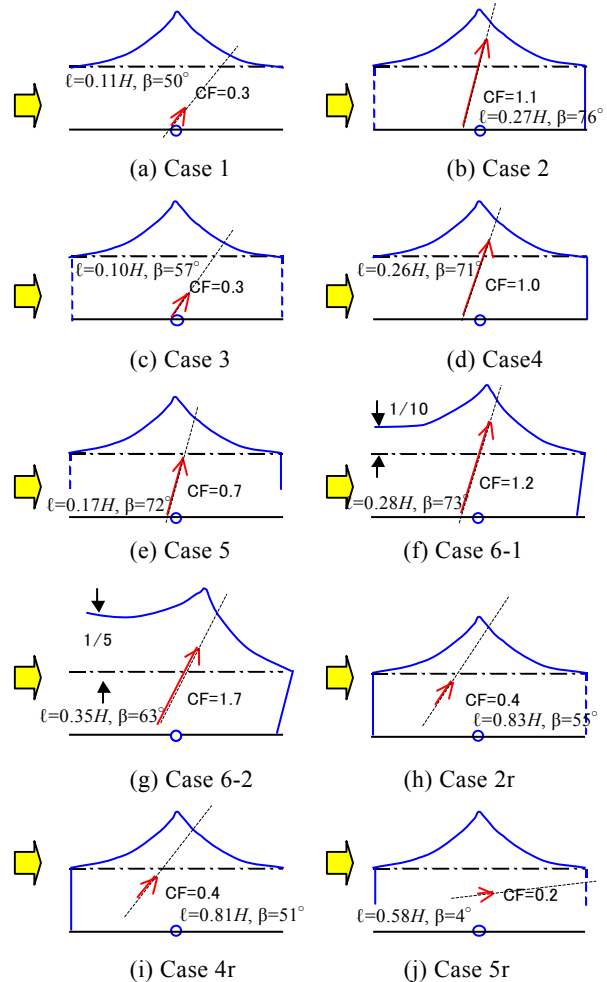
Fig.11 Combined force coefficients of the tent with various opening conditions. Solid lines on walls indicate rear wall, and dotted lines indicate sidewalls.

各ケースでの中央断面における合成された風力係数の作用ベクトルをFig.11に示す。ここで、合成風力係数の大きさ $C_F$ と傾き $\beta$ は式(4)と(5)および図12で定義され、テント中心からの偏心距離 $l$ は式(6)で定義される。図中のベクトルの始点は正確ではなく、ベクトルがその線上にあることを示している。図中の壁の表記は、実線が背面の壁、点線が側面の壁を意味している。なお、これらの図はテントの頂部を通る断面を模式的に示しているが、Fig.4に示すように、実際の屋根面はほぼ水平となる面積の方が広いことに注意する必要がある。

ケース1とケース3では $C_{Fx}$ と $C_{Fz}$ の大きさの差は小さく、合成風力係数のベクトルの傾きは $45^\circ$ に近いが、それ以外の多くのケースでは $C_{Fz}$ の大きさが $C_{Fx}$ の数倍であるので、合成風力係数の傾きは大きく、合成風力は鉛直上方向に近い方向に作用する。またそのベクトルの作用位置はテントの中心から風上側に $0.1H \sim 0.3H$ に偏心した位置にある。このことはテント屋根の風上側に強い負圧が作用していることを意味しており、転倒が生じやすい状況にあることを示している。

ケース2, 4および5の背面方向からの風向の場合(それぞれ、ケース2r, 4rおよび5rと表記した)の $C_F$ をそれぞれFig.11の(h), (i)および(j)に示す。これらの $C_F$ は小さく、正面からの風向がクリティカルであることを示している。ケース5rの場合は $C_F$ は鉛直成分をほとんどたず、テントの上面の負圧と下面の負圧がほぼ釣り合っていることを示している。

ここで、各ケースの $C_F$ 、 $\ell$ および $\beta$ はFig.11中に示した値を採用する。 $V$ は実際に吹くと想定される最大瞬間風速であるが、 $V$ の値は確定的に決定できない。敦賀のテント事故の場合は約 $V=30m/s$ であったが、それを超える突風が吹く可能性は否定できない。しかし、気象状況の急変に対して避難する（テントの中に人がいない）ことを前提に、最大瞬間風速 $V=20m/s$ をテントが耐えるべき最低の風速と位置付けることを提案する。これは通常の使用状態であるケース1でこの被害例と同じだけの重石を付けると、瞬間風速 $20m/s$ までテントは飛散しないであろうという計算結果に基づいている。実際の設計では式(8)と(9)で計算される浮き上がり力と転倒モーメントの両方に対して、固定強度が大きいことを確認しなければならない。これらの式中の風力係数はテントを覆う壁の状態に応じて試験で得られた値を採用することになる。
