## 2009年台風MORAKOTによる台湾水・土砂災害

藤田正治

## Sediment Disasters and Flood Disasters in Taiwan Triggered by Typhoon Morakot 2009

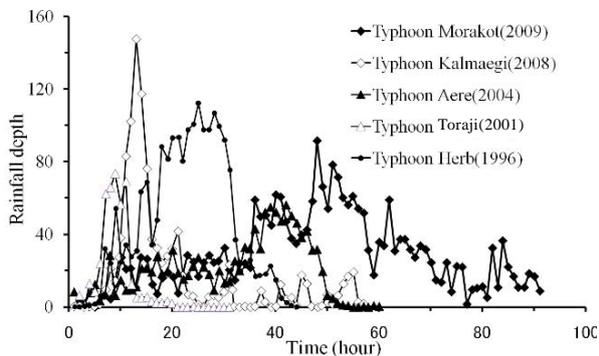
山山脈，中央山脈の西側に集中している。Fig. 3は高雄県茂林郷御油山における降雨強度の変化を示したもので，降雨継続時間は約90時間，その間の平均降雨強度は約30mm/hrであり，高強度の降雨が極めて長い時間続いたことがわかる。Fig. 4は積算雨量の変化を示したもので，総雨量は2,558mmに達している。嘉義県阿里山郷阿里山では総雨量が2,884mmに達し，3日間雨量は2,748mmであり，成功大学防災研究センターの解析では2,000年以上の確率降雨量と見積もられている。これらの図には台湾での主な台風や伊勢湾台風のデータも示されているが，今回の台風は伊勢湾台風よりはるかに多量の降雨をもたらし，2004年の台風AEREが連続して2つ来襲したような規模である。Fig. 5は様々な時間スケール毎の降雨量の世界記録と台風MORAKOTによる降雨量を比較したものである。短時間雨量では世界記録に及ばないが，3日間雨量ではほぼ世界記録に匹敵している。

Fig. 3 Change of rainfall intensity with time in Maolin Township, Kaohsiung County (Chjeng-Lun Shieh, Chun-Ming Wang, et al., 2009)

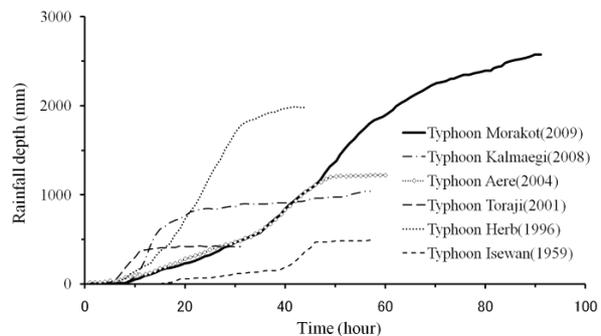
Fig. 4 Change of cumulative rainfall with time in Maolin Township, Kaohsiung County (Chjeng-Lun Shieh, Chun-Ming Wang, et al., 2009)

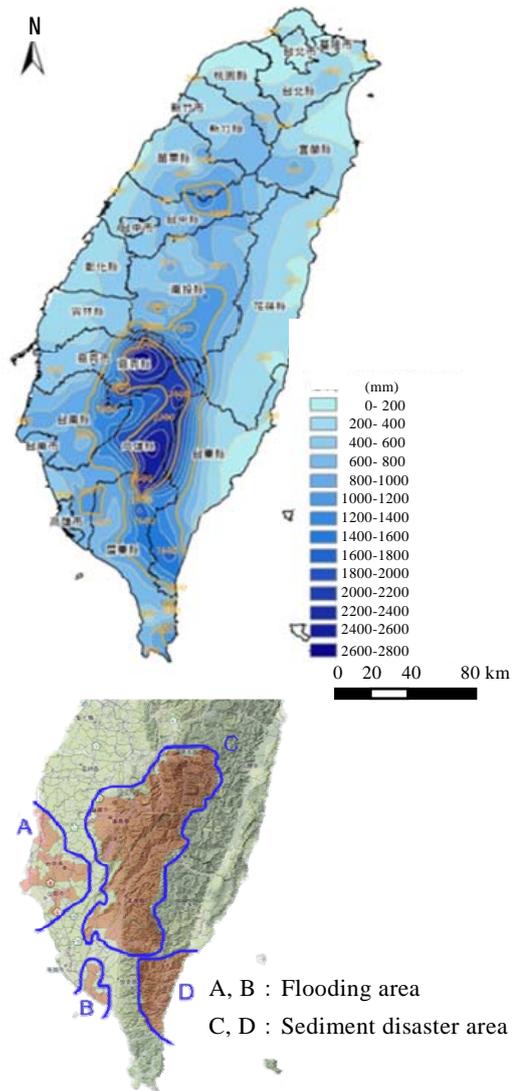
Fig. 2は台風MORAKOTによる総降雨量の分布を示したもので、最も濃い地域が2,600～2,800mmの降雨量である。強い雨域は台湾中南部の阿里山脈、玉

Fig. 2 Cumulative precipitation during 4 days from 10 a.m. 8/6 and flooding and sediment disaster area (Chjeng-Lun Shieh, Chun-Ming Wang, et al., 2009)

前述のような異常豪雨によって，南投県，嘉義県，台南県，高雄県，屏東県，台東県（位置はFig. 1参照）にわたる広範囲な地域に多様な災害が起こった。Fig. 2は災害地域を大きく4つの地域に分けたときの主な災害形態を示したもので，南投県，嘉義県，高雄県，台東県の山地部では土砂災害，台南県，屏東県では氾濫災害が発生した。土砂災害の地域と総降雨量800mmの領域はほぼ一致していることがわかる。

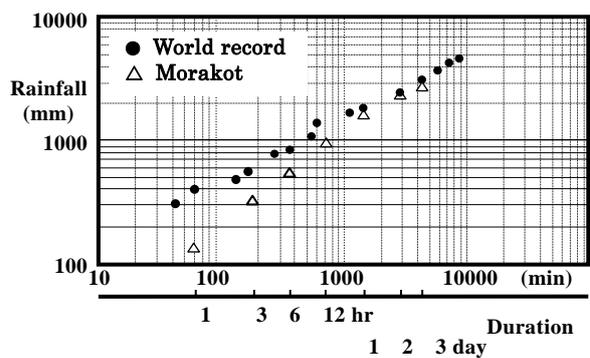
Fig. 5 Precipitation for different time scale by Typhoon Morakot and the world records (analyzed by DPRC, National Cheng Kung University)

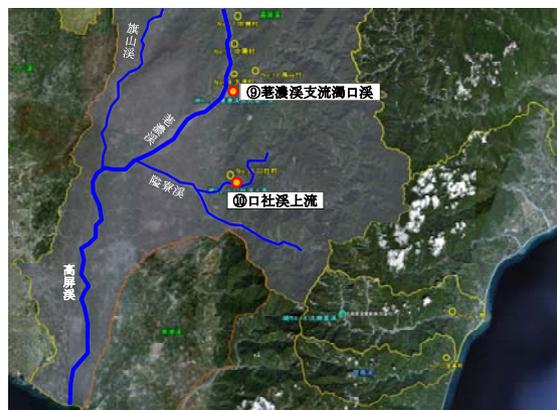
高屏溪は、台湾最高峰の玉山（3,952m）を源流とし、南南西に流れて台湾海峡に流れ込む河川で、流路延長171km、流域面積3,257 $km^2$ の台湾第2の大河川である。上流域および下流の西側（右岸側）は高雄県、下流側の東側（左岸側）は屏東県に位置する。河口から約60kmの管理区間内の河床縦断図を見ると、最下流域では1/5,000、15kmから40kmにかけては1/750、それより上流では1/100の急流河川となっている。Fig. 6は高屏溪の上流域と下流域を示したもので、西側に旗山溪、東側に荖濃溪の二つの支川が流れている。この流域では特に降雨量が大きく、崩壊面積率は台風前の1%程度から8%に増加した。河川水位は、7日から徐々に上昇し、最下流では8日9日の0時頃に洪水がピークに達しているようである。

Fig. 6 Kaoping River Basin (Left: Upper reach, Right: Lower reach, Map by Google Earth)

Fig. 6の⑦に位置する高雄県甲仙郷小林村（旗山溪流域）は200年以上の歴史を持つ村であるが、裏山の深層崩壊によって170軒近くあった家屋のうち、2軒

上流域を中心として数多くの斜面崩壊と土石流が発生し、多量の土砂が河川に流入している。また、この土石流によって、本川や支川では天然ダムが形成された。高屏溪流域では、Fig. 6に④で示した10ヶ所に大規模な天然ダムが形成されたことが確認されており、一部は決壊しないまま現在に至っている。

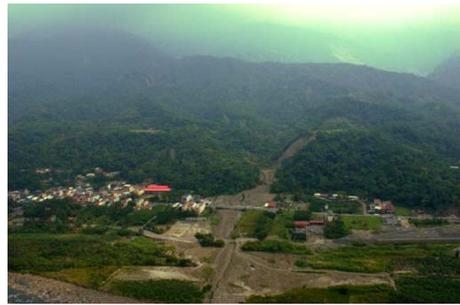
Photo 1 Siaolin village in November, 2008  
(Photographed by DPRC, National Cheng Kung University)

を残し壊滅し、47名が生存したが500名近くの命が失われた。Photo 1は2008年11月に撮影された小林村である。Photo 2は災害調査時点の小林村の被災地の様子を撮ったもので、斜面の下に集落があった。Photo 3は深層崩壊のすべり面を示したものである。地質は砂岩と泥岩からなり、砂岩をすべり面として風化した泥岩（頁岩）が40～50mの深さで滑ったものと考えられる。この深層崩壊は集落を襲っただけでなく、一部は本川河道を閉塞し天然ダムを形成した。深層崩壊は頂上付近から発生しているが、斜面の下部にも小崩壊が発生したと見られている。大小の崩壊を含めた一連の崩壊プロセスについては現在検討中である。

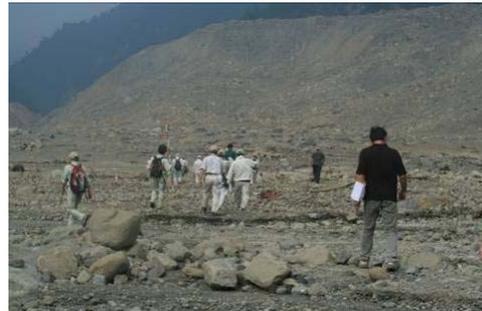
Photo 2 Siaolin village wiped out by multi-modal sediment disasters

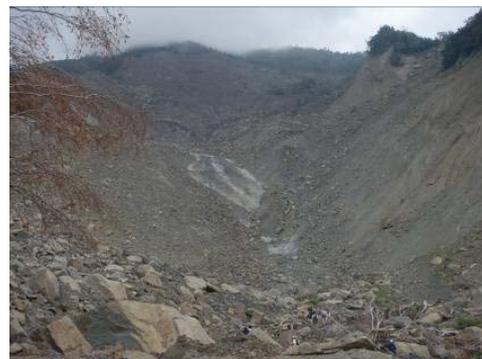
Photo 3 Sliding surface of the deep landslide attacked Siaolin village

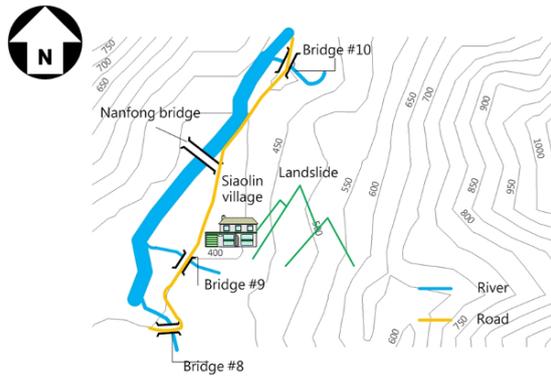
Fig. 7は小林村の平面図を示したものである。旗山溪に合流する支川には橋がかかっており、下流側から8, 9, 10号橋と呼ばれている。小林村の直上流側には南豊橋が本川にかかっており、ここでは水位計測が行われていた。これらの橋は小林村の住民にとって村外へ通じる重要な避難路の一部である。Photo 4は災害直後の小林村の様子を高雄県消防局が撮影したものである。手前に見える流れは9号橋がかかっていた溪流である。

Fig. 7 Map of Siaolin village (Chjeng-Lun Shieh, Chun-Ming Wang, et al., 2009)

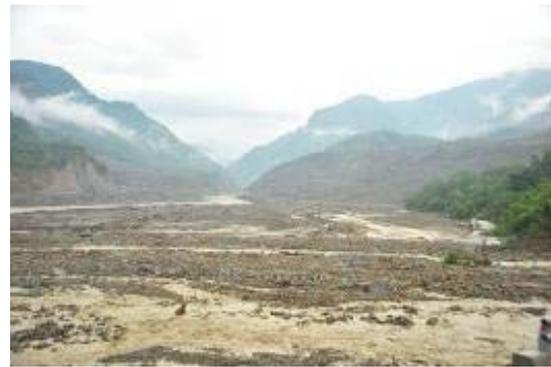
Photo 4 Disaster area in Siaolin village immediately after the typhoon passed (Photographed by Kaohsiung Fire Department)

の強い雨が一晩中降り続き、夜明けごろ、9号橋に土石流が発生し、9号橋が破壊されるとともに村が浸水した。多分、この土石流により地形が変化し、流れに影響を及ぼした結果だと思われる。このとき積算雨量は2,000mmを超えていた。そして、積算雨量が深層崩壊発生 of 極限に達した8日6時20分ごろ、深さ40～50mの深層崩壊が発生し、小林村を襲った。一部の崩土は南豊橋直下流の河道を閉塞し、天然ダムを形成したが、40分後に決壊、洪水が発生したと見られる。その結果、Photo 4の様な状況になり、2軒を残して村は壊滅した。

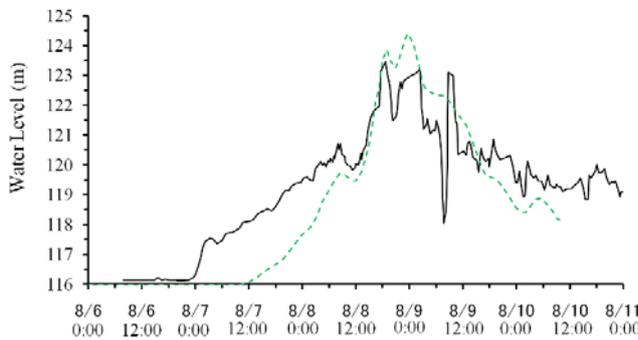
さて、台風MORAKOTによってPhoto 4のようになるまでのプロセスが様々な情報をもとに解析されている。まず、8月7日17時および23時に土石流に対する注意報、避難警報が発令されている。8月8日の19時には8号橋が土石流で流されたという目撃情報がある。8月9日6時ごろには9号橋が土石流により流失し、その後村が浸水した。その時点で、9号橋と8号橋の間の住民は裏山に避難した。結果的にはこの方々は生き残った。その後、深層崩壊、天然ダムの形成と決壊が起こったが、このタイミングは次のようなデータより時間が特定されている。まず、Fig. 8は小林村下流20kmにおける水位観測データであるが、8月9日7時ごろ急激な水位の低下がみられる。また、この地域に設置された地震計が8月9日の6時20分ごろ顕著な揺れを記録している。さらに、南豊橋に設置された水位計は6時ごろで記録が止まっている。これらのことから、深層崩壊は6時20分ごろ発生し、小林村を来襲するとともに、南豊橋から下流にかけて堆積し、天然ダムが形成されたと考えられる。その後、Fig. 8の水位変化から、7時ごろ天然ダムが決壊したものと考えられる。

Fig. 8 Change in water level 20km downstream of Saolin village (The data was collected by DPRC, National Cheng Kung University)

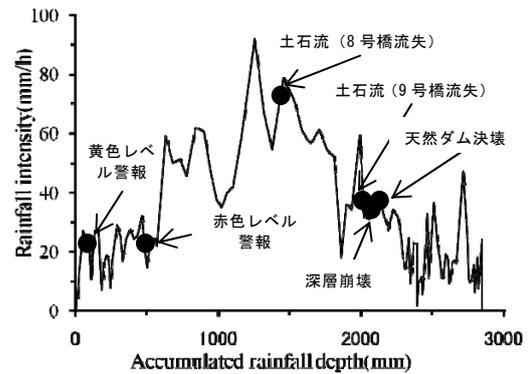
以上のことから、Fig. 9に示すスネーク曲線上で、災害のプロセスを概観する。まず、土石流に対する避難警報が出た後、8日の19時に降雨強度がピークに達したころ、小林村下流の8号橋が土石流によって破壊された。この橋は今回被害のなかった小林村の南地区に通じるものである。その後時間雨量40mm程度

Fig. 9 Snake curve for rainfall by Typhoon Morakot

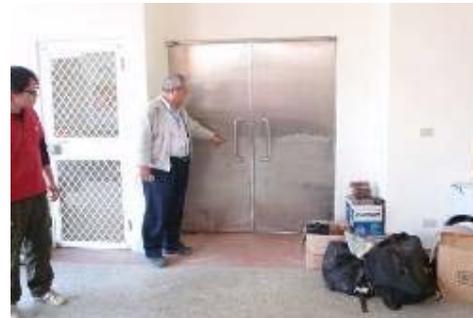
この天然ダムの決壊によって洪水被害が発生したケースが高雄県六龜郷寶來村(荖濃溪流域)で報告されている。台風が通過した8月11日の20時10分頃、上流側から洪水が段波のように流下し、上流側の橋梁の一部を破壊するとともに村内に流れ込んだ。地元の消防署の職員の話では、数秒間で急激に浸水し、数分後には水が引いたとのことである。橋脚に流木

Photo 5 Inundation due to flooding caused by collapse of a natural landslide dam

等が引っかかり、堰上げが起こったことで村内に水が浸入したが、すぐに橋梁が一部破壊されて堰上げが解消されたものと推察される。この洪水では最大1mの浸水が発生したが、人的被害はなかった。写真5は浸水した消防署内の洪水痕跡である。

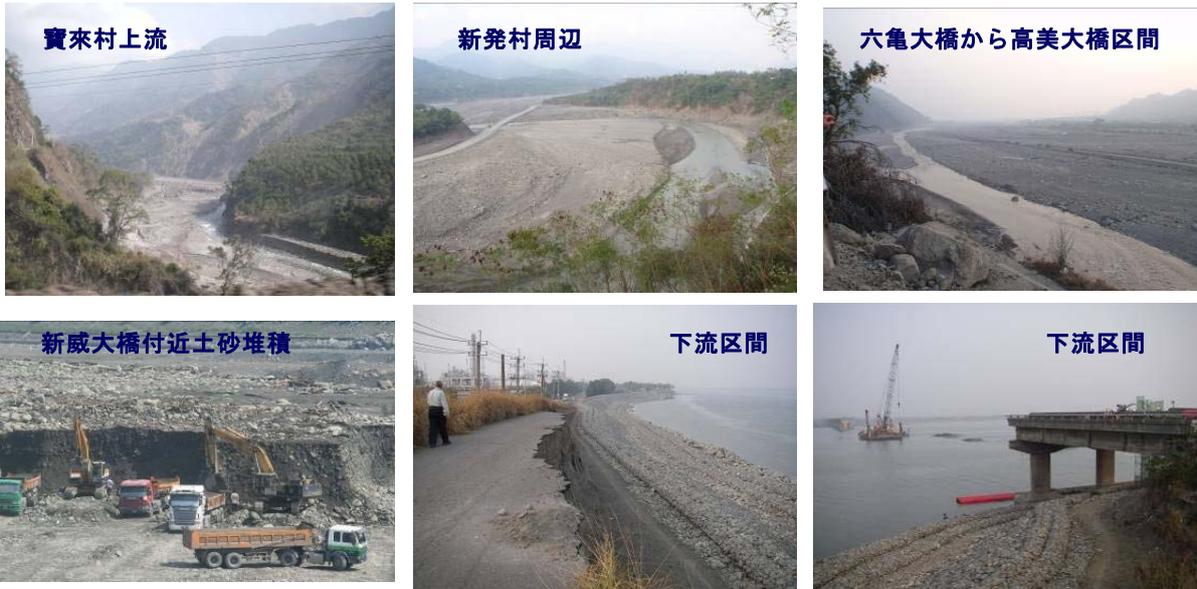
Photo 6 Sediment deposition and erosion in Kaoping River

ダム直下流の区間で撮影されたものであり、河床上昇した様子が見て取れる。現地調査によると数10m上昇している。上述したように土石流による天然ダムが発生している区間であり、写真にみられるように堆積と侵食を繰り返した痕跡が河道に残されている。新發村周辺の写真は、Fig. 6の⑤の天然ダムの直下流区間で撮影されたものである。この区間でも10m程度の河床上昇が発生している。上流と同様に天然ダムの流入の影響により堆積と侵食が繰り返されている。

六龜大橋から高美大橋区間は水利局の管理区間の上流にあたり、河川勾配が1/100から急激に減少する区間である。そのため、写真に見られるように、上流域で生産され洪水で運ばれた土砂はこの区間で急激に堆積している。水利局では、計画河床が定められており、今回の洪水で計画河床高以上に堆積した土砂は、洪水後から緊急に河道外へ搬出されている。写真中には土砂運搬用に作られた河道内の道路が見られる。新威大橋はこの区間の中にあり、写真は災害2ヶ月後に撮影したものである。河道全体に土砂が平坦に堆積し、元河床から7m程度河床が上昇している。写真に見られるように災害後緊急掘削を行い新威大橋付近の通水断面の確保を図っていた。ここだけでなく、多量の土砂が堆積した箇所はたくさんあり、災害後の土砂の処理は当面の大きな課題である。

旗山溪合流点から下流区間では、輸送された砂礫成分が上流側で堆積するため、流下している成分は細砂あるいはシルト成分であると考えられる。写真は最下流の雙園大橋地点で撮影されたものであり、右岸側に大規模な側岸侵食や橋梁被害が発生してい

ることがわかる。橋梁被害は河床低下が原因であると考えられ、洪水時に河床低下が発生している可能性も考えられるが、河床変動に関する十分なデータは得られていない。

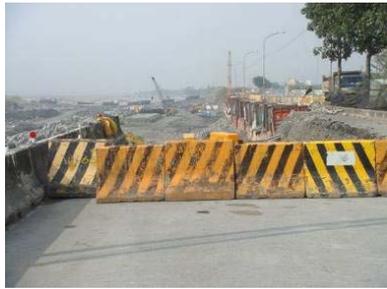
濁水溪流域では斜面崩壊や土石流による死者はなかったが、濁水溪の中流付近の水衝部で約500mにわたって堤防が侵食され、堤防上の2車線道路の川側の1車線がなくなった。Photo 7は侵食箇所の上流箇所から下流側を見た写真である。このため自動車7台が川に落下し、10名の方が亡くなられた。Photo 8は水里郷山村の河岸侵食により落下しそうになった住宅の状況を示したもので、この村で約30軒が被災した。現在、新山悦城村という建設会社が建設した仮設住

Photo 7 Erosion of river-side lane of a road in Zhuoshui River; Photo 8 Bank Erosion in Shuili Town, Nantou Country; Photo 9 Damage to elementary school in Hsinyi Town, Nantou Country; Photo 10 Deep landslide in the upper Taimali River; Photo 11 Landslide dam in the upper Taimali River; Photo 12 Channel for drain

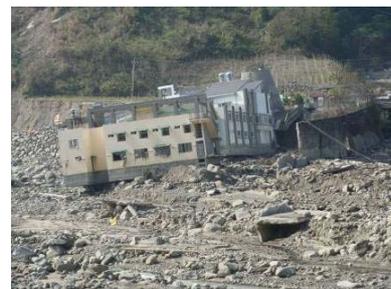
Photo 9

宅に避難している。Photo 9は南投県信義郷陳有蘭溪の隆華国民小学校の被災の様子を示したものである。この小学校から本川上流数百メートルの地点で合流する頭坑野溪では、大規模な土石流が発生し、土砂が本川に堆積した。その影響で流水の方向が変化し小学校側の河岸を侵食した結果、Photo 9のように被災した。また、この小学校は支川との合流部付近にあり、以前にもその支川からの土石流により被災している。このように、濁水溪、陳有蘭溪流域でも崩壊や土石流、天然ダム、河岸侵食が発生した。この流域の土砂移動現象の規模は高雄県より小さいといえども、建物、道路、農地に甚大な被害が出ている。しかし、幸いにも死者がなかったことが特筆される。先にも述べたように、この辺りは台風常襲地域で、集集地震の後も台風MORAKOTより規模のかなり小さい台風TORAJIによって土砂災害が発生しており、土砂災害に対する住民の意識は高い。今回も行政や地域の長の指示に従って、早期避難したことが人的被害のなかった一因だと言われている。ただし、避難所となっているコミュニティーセンターは本川と支川の合流部付近の狭いスペースに建てられており、今回の災害では問題なかったが、今後も安全とは言えないような立地条件に建てられていた。

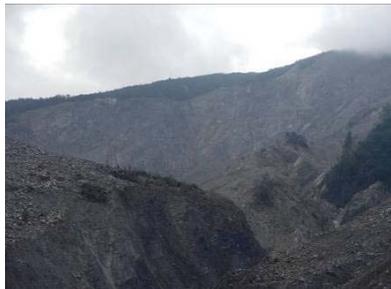
Photo 10

Photo 10は太麻里溪上流の深層崩壊、Photo 11はそれによって形成された天然ダムの調査時点での写真である。元の河床から40m程度土砂が堆積し、その上に高さ10m程度の天然ダムが形成されたが、Photo 12のような排水路を作り、10mの水位を6mまで下げることで現在安定している。

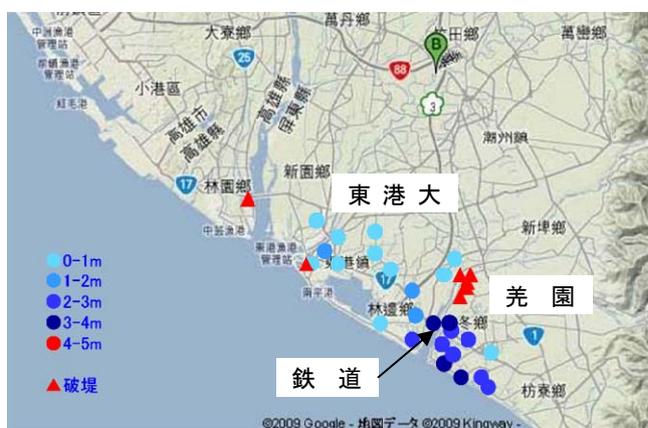
台南県や屏東県の平野部では、破堤や越流により浸水被害があった。Fig. 10および11は成功大学防災研究センターの調査資料に基づき、屏東県と台南県の浸水深の分布を描いたものである。1m程度の浸水箇所が多いが、3、4mの浸水深の箇所もある。図中には破堤箇所や越流箇所も記している。Photo 14は屏東県での浸水や土砂氾濫の様子を示した写真である。鉄道橋での浸水と土砂の氾濫は、鉄道橋の高さが低いため流木がトラップされ、堰上げられた流水が右岸側に越流したために起こった。土砂の堆積厚さは2mにも及ぶ。台風前に堤防のかさ上げと鉄道橋の付け替えを行っていたが、今回の台風間に合わなかった。

Fig.10 Inundation depth in Pingdong Country

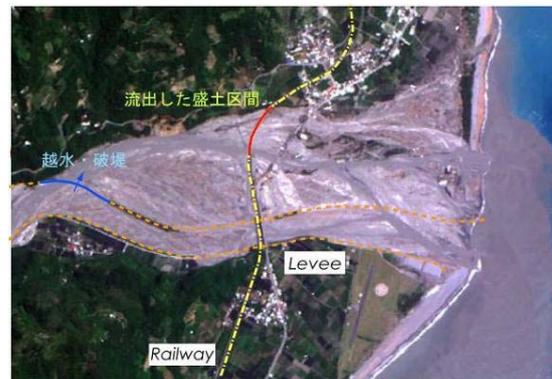
①太麻里溪が蛇行を繰り返しながら扇状地に出た地点(扇頂部)がPhoto 13の左端に相当する。河川上流部で生産された土砂がこの区域に堆積したことで河床上昇が生じている状況下で河川は水位を増し、図の青線の位置にあたる湾曲部外岸の堤防上を越水、さらには破堤が引き起こされることになった。

②河川から流出した水は鉄道の盛土により堰き止められ、輸送されてきた土砂は、その上流側に堆積した。ただし、盛土を横切るように上げられた開口部からは流出可能であったためここに流れが集中し、

その流れによって盛土の下流側(図の右側)には新たな流路が刻まれていった。その後、図中の赤線に相当する区間の盛土が流出し、流れはこの区間を通過するように固定化された。写真に見られる流路がそれである。流路の深さは2~3 mほどであった。

③この間のいずれかの時刻に旧河道の堤防のほとんどが流出し、わずかな区間だけが図中の濃緑色の線として残っている程度となった。

④氾濫が生じた扇状地上では、新たな流路を除くほとんどの区域において堆積が生じ、その規模は1m未満とされている。

Photo 13 Situation after flooding and inundation

調査時には、旧堤防(図中のオレンジ色の破線)の位置に堤防が建設され、復旧が進められていた。しかし、洪水時にこの位置に河道を維持することは難しいと言わざるを得ず、付け替えが望ましいと判断される。なお、以上のプロセスは1日程度の短期間で生じており、その変化は極めて急なものであった。それにもかかわらず死者が6名と比較的少なかったのは、住民の避難が迅速であったためと推察される。

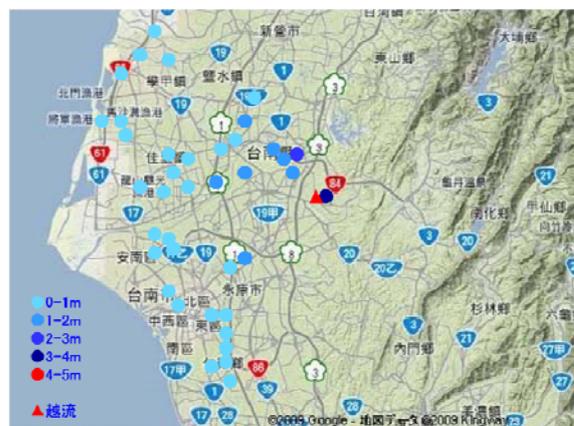
台南県の曾文溪でも何箇所かで破堤し、Fig. 11の様な浸水被害が生じた。上流には曾文ダムがあり、洪水調節によりピーク流量が低減されている。しかし、貯水位が上昇し堰堤を越流する危険が生じたため、途中で放流量を増加させた。洪水のピークカットはできているものの、下流の治水に十分な洪水調節を行うことはできなかった(Chjeng-Lun Shieh, Chun-Ming Wang, et al., 2010)。今後、このような異常な豪雨が発生した時の流域の治水を如何にするのかは、台湾だけでなく我が国でも重要な課題であろう。

Fig.11 Inundation depth in Tainan Country

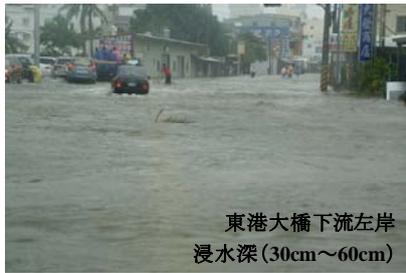
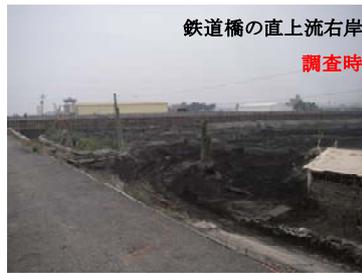
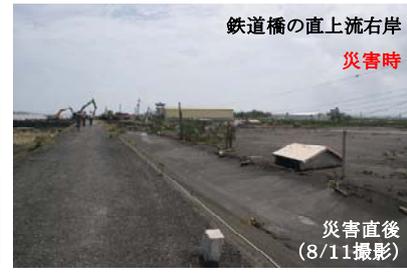
Photo 14 Inundation and sediment deposition in Pingdong Country (Left and center are provided by DPRC, Cheng Kung University)

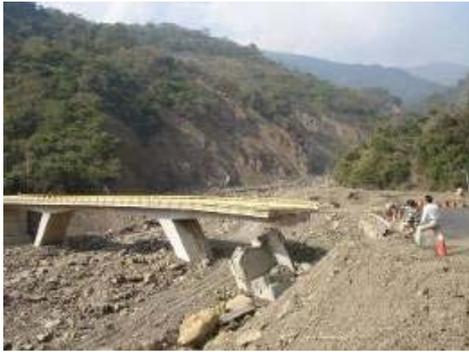
②日本に比べて橋台基礎の岩着部が弱く、これが主要因で壊れた橋梁が5橋と多く見られた(Photo 15)。

Photo 15 A bridge whose pier is only broken

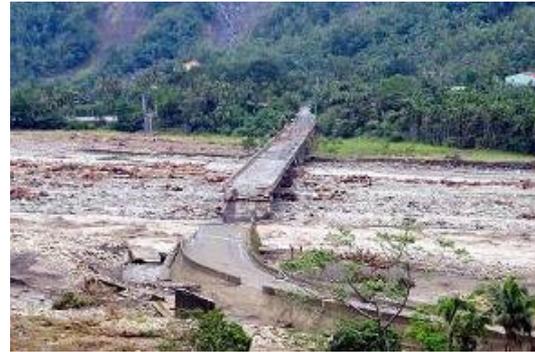
Photo 16 A bridge with broken abutment

土堤が流出したものが4橋と多く見られた(Photo 16)。

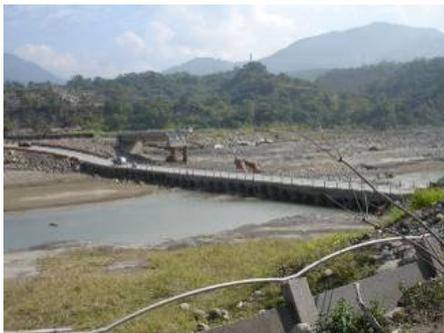
Photo 17 Buckling of steel pipe pile pier

⑤日本における橋脚は、岩盤において鋼管杭を施工することは稀であるが、台湾では、これが行われていて、鋼管が岩盤（軟岩）から剥れたり、座屈する現象が見られた(Photo 17)。

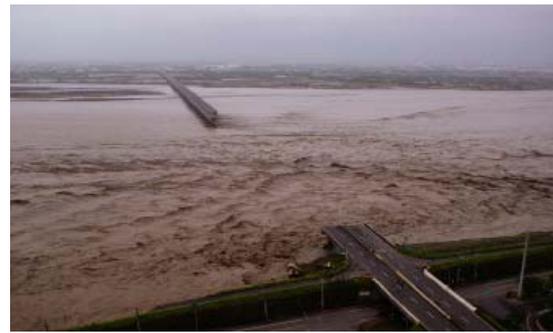
Photo 18 A bridge broken by local scouring

⑥最下流で河積の阻害率が高く河床低下と洗掘により倒壊したと推察された橋梁が見られた(Photo18)。

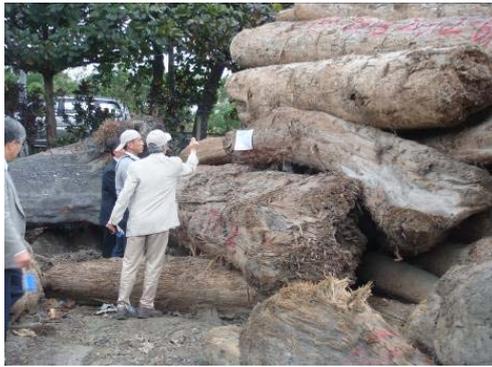
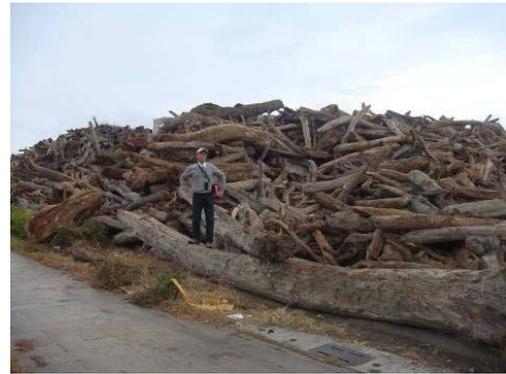
Photo 19 Accumulation of driftwoods (Left: high quality, Right: low quality)

んの一部の様子を示したものであるが、どれも天然林の大木で、樹幹と根茎部分がなくなっているのが特徴的である。このような大木が流出し、根茎がなくなっていることから、今回の土砂移動現象の激しさが想像される。紅檜の一級品は家具や檜オイルとして林務局が売買したり、被災者の住宅建築には無償で提供されるそうである。
