## ヒマラヤの Imja 氷河湖周辺の現地観測結果

大泉 伝\*・山敷 庸亮・寶 馨

\*京都大学大学院工学研究科

## **Field Observation around the Imja Glacial Lake**

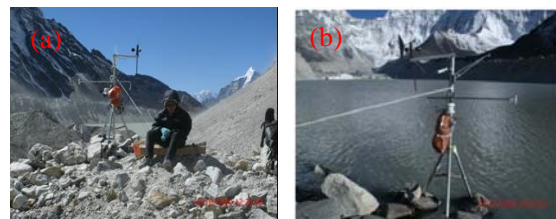
Imja湖東側のImja氷河上 (標高5046 m) の遮蔽物が少ないFig. 2 (a) で10月23日から10月27日まで観測を行った。観測の様子をPhoto 1 (a) に示す。

Imja湖西側のモレーン (標高5011 m) と湖面の境界付近のFig. 2 (b) で、10月27日から10月30日まで観測を行った。観測の様子をPhoto 1 (b) に示す。

Photo 1 Meteorological observation points: (a) at the Imja glacier, (b) at the Moraine

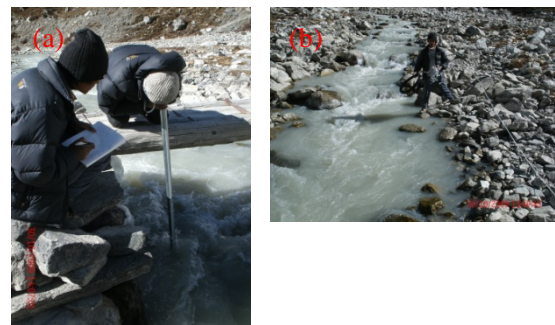
Imja湖の流出口から約20 m下流に位置する橋（橋長2.5 m）の上から、ポールに巻尺を巻き付けた簡易水深計で水深を計測した。橋長は約2.5 mで、橋長間を0.5 m毎に水深計で、河床から水面までの水深を計測した様子をPhoto 2 (a) に示す。

表面流速は、橋から5 m上流の位置で14インチの自転車用チューブ（Photo 2 (b) 男性が持っているチューブ）を川の同じ場所に落とし、橋の下を通過する時間をストップウォッチで10回計測した。最大値と最小値を除いた8回の平均値を表面流速とした。表面流速から平均流速を求める為に浮子法で用いる補正係数の0.9を表面流速に掛けた。計測の様子をPhoto 2 (b) に示す。

Photo 2 (a) Water depth measurement, (b) Surface water velocity measurement with 14 inch tire tube

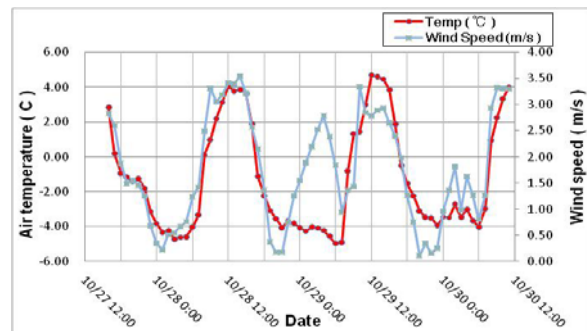
Fig. 3 (b) が示すように、氷河上での観測結果と同じく、気温と風速の間で類似した日周変化が見られた。日中の最大風速は約3.5 (m/s) であり、氷河上の最大風速約8.0 (m/s) と比較すると半分以下であった。18時から6時の風速に関しては、25日を除くとほぼ1.5 (m/s) 以下であった。ただし、モレーン上の観測点は、Imja湖の水際にあり、観測点から西に3 mの位置に、高さ5 mのモレーンがあるので、風速は地形的な影響を受けている可能性がある。

Fig. 3 (b) Wind speed and temperature at the Moraine

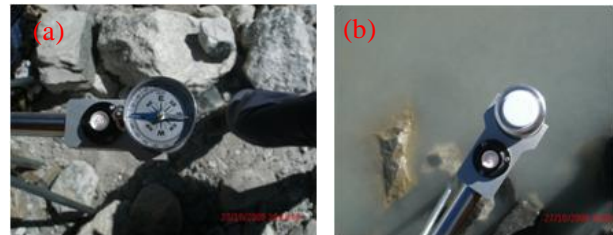
Imja氷河の上はPhoto 3 (a) のように石と砂に覆われている。また周囲を高い山脈に囲まれており、山影の影響が出やすい地形である。観測の結果をFig. 5 (a) に示す。最小値は12時頃の約0.3であった。

アルベド計は湖岸から1 mほど湖面に突き出す形で設置した。観測器から西側に3 mの位置に、高さ5 m程度のモレーンが存在している。

氷河湖は氷河が融解する際に、Photo 3 (b) のように融解水にデブリが混入し、湖に流れ込むので灰色に濁っている。観測の結果をFig. 5 (b) に示す。最小値は12時前後の約0.15であった。

Photo 3 Albedo measurements of (a) Debris at the Imja glacier, (b) The glacial lake water
