東北太平洋沖地震による斜面崩壊発生に対する土壌水分状態の影響

Effect of Soil Moisture on Landslide Occurrences by the Earthquake - Tohoku Pacific Ocean Earthquake

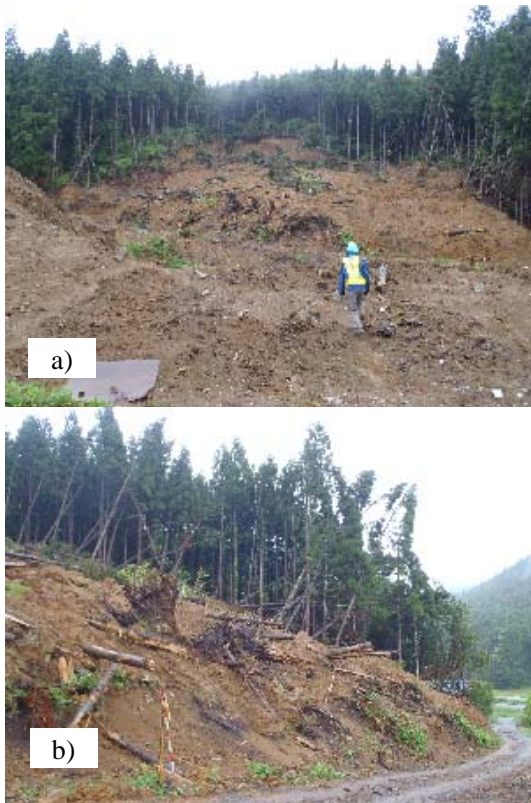
斜面崩壊の発生地点は、北緯37.21、東経140.20の道路わきの斜面である (Fig. 3)。崩壊土砂によって住宅1棟が全壊し、その住民1名が死亡した。崩壊斜面は南向きで、馬蹄形の形状を呈していた。崩壊幅と長さはそれぞれおよそ50 mと100 mであり、斜面傾斜角は約18°である。植生はやはりスギ林であり、斜面最下部において林道が横切っているため、斜面の安定性を低下させていた可能性がある (Fig. 3b)。

Fig. 3 Landslide at Okanouchi site; a) landslide scar, b) a forestry road lay at the lowermost part of the slope
