2013年10月に伊豆大島で発生した泥流の現地調査と数値解析

Field Survey and Numerical Analysis of Mud Flow Occurred in Izuoshima Island on October 2013

竹林洋史・江頭進治⁽¹⁾・藤田正治

Hiroshi TAKEBAYASHI, Shinji EGASHIRA⁽¹⁾ and Masaharu FUJITA

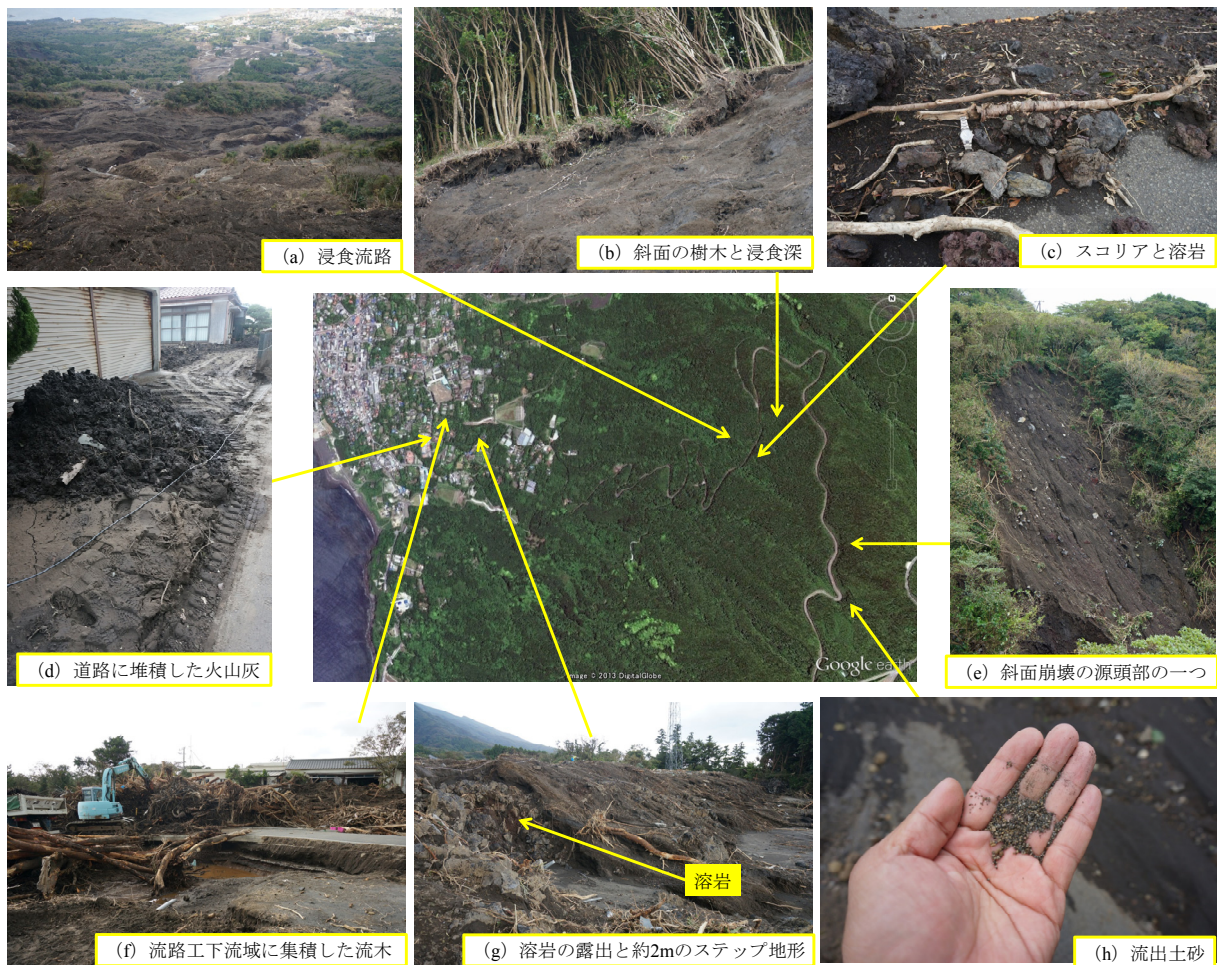
Fig. 3 The slope after the disaster

Fig. 3 に、泥流発生後の現地の様子を示す。Fig. 3 (e) に示すように、源頭部付近では複数の斜面崩壊が発生していた。これらの斜面崩壊は小規模であり、崩壊厚さは約 50cm, それぞれの崩壊幅は 5m 以下であった。流出した土砂は Fig. 3 (h) に示すように、平均粒径約 0.5mm の火山灰であった。これらの斜面崩壊地周辺からは、火山灰層の下に存在すると思われる溶岩層は見られなかった。Fig. 3 (a) に示すように、中腹部では泥流及び豪雨によって地盤が浸食され、流路が形成されたことを確認した。地盤の土砂は粘着性を有しているようであり、流路幅が狭く、流路深が深い形状特性を有していた。中腹部で地盤が浸食された領域の多くはこのような粘着性材料を含む地盤が露出した状態であったが、Fig. 3 (c) に示すように、一部の地盤からはスコリア層や溶岩層が露出しており、10cm~1m 程度の粒径の岩石が流

出していた。ただし、後述するように、これらの岩石は下流の宅地までは到達していなかった。浸食厚さは非常に薄く、Fig. 3 (b) に示すように、多くの領域で浸食厚さは 1m 以下であった。

Fig. 3 (d) に示すように、神達地区の西の道路や住宅の敷地内には、約 50cm の厚さで火山灰が堆積した痕跡があった。また、Fig. 3 (f) に示すように、流路工周辺や住宅の敷地内には多くの流木が堆積していた。これらの流木に火山灰があまり付着していないことや地震計による揺れの計測時刻などから、これらの土砂や流木は泥流発生時に一気に流れて来たのではなく、神達地区周辺に一旦堆積した後に泥流発生後も続いた豪雨によって流されてきた可能性がある。また、調査時の神達地区の地盤の様子を見ると、Fig. 3 (g) のように、溶岩層が露出している場所も見られ、約 2m のステップ状の地形となっている場所もあった。
