## 2015年ネパールゴルカ地震の 建物被害調査と常時微動計測

### Building Damage Survey and Microtremor Measurements for the Source Region of the 2015 Gorkha, Nepal Earthquake

山田真澄・林田拓己<sup>(1)</sup>・Jim MORI・Walter MOONEY<sup>(2)</sup>

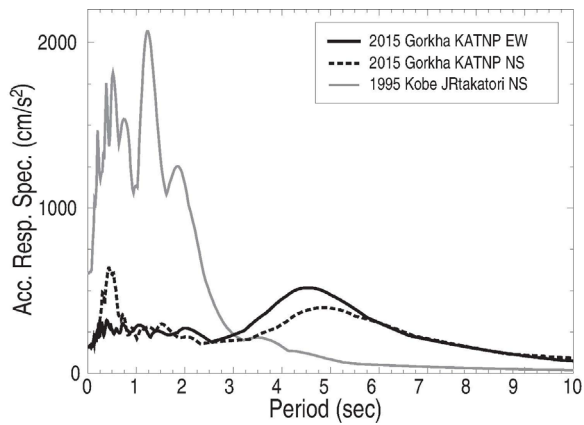
カトマンズ市内のUSGSのKATNP観測点において観測された本震の強震波形をFig. 1に示す。地震計は加速度で記録しており、DCオフセットを取り除いて時刻歴で一階積分することによって速度記録を求めた(Iwan, 1985; Boore 2001)。最大速度はEW成分で100cm/sを超えている。地震動の卓越周期は約5秒である(Fig. 2参照)。日本国内で甚大な建物被害をもたらした強震記録の例として、1995年兵庫県南部地震の鷹取の強震記録をFig. 2に合わせて示す。この記録は卓越周期が約1-2秒であり、これに比べるとKATNPの強震記録の卓越周期は約5秒と非常に長くなっている。

Fig.2 Comparison of acceleration response spectra. The USGS data recorded in Kathmandu KATNP station and the JR Takatori record for the 1995 Kobe earthquake (all measurements have a 5% damping coefficient).

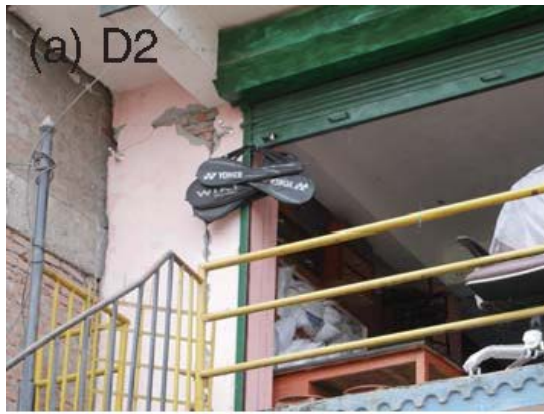
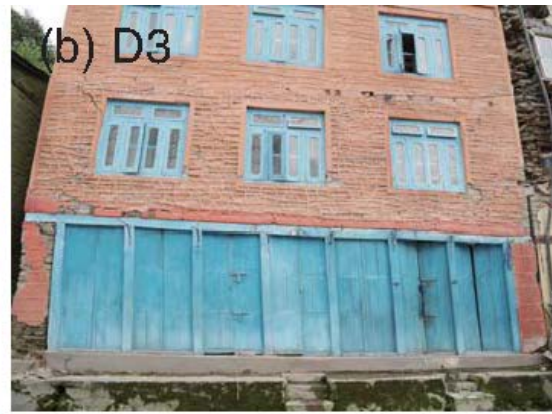
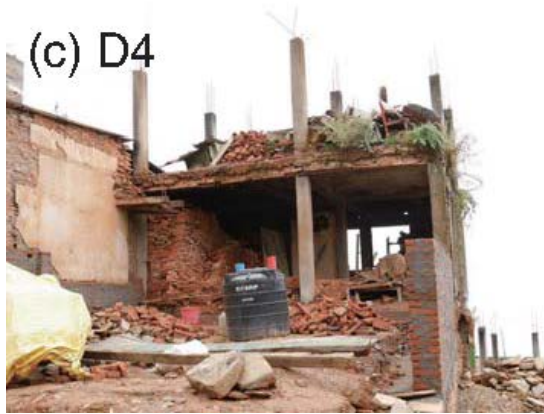
積造建物の被害レベルを調査した。組積造建物は、コンクリート枠組で補強されたものと補強されていないものを含んでいる。被害レベルは構造体への被害の度合いに応じてD1-D4の4段階で分類した(Fig.4参照)。D1の建物の被害は、壁の小さなひび割れや表面の外装材の剥落などの非構造部材の被害が中心で、小規模の構造部材の被害を含むこともある。D2の建物は構造部材に中規模の被害を含んでおり、壁の破壊や柱梁部材のひび割れなど、耐震性を保つために補強が必要となるものである。D3の建物は、建物が傾く等構造部材に大きな被害を受けており、使用を続けることが危険である。D4建物は完全に層崩壊しているか、調査時にはすでに片づけられていた建物である。本研究では、D2の建物を半壊、D3とD4の建物を全壊と定義した。日本の被害調査で良く使われるヨーロッパの被害基準(EMS-98)と比較すると、我々のD3はグレード4と対応し、D4はグレード5に対応する。

Fig. 4 Photo of buildings with damage levels D2-D4. (a) D2: plasters on the column was fallen down. (b) D3: permanent drift was observed. (c) D4: almost all infill was fallen down.

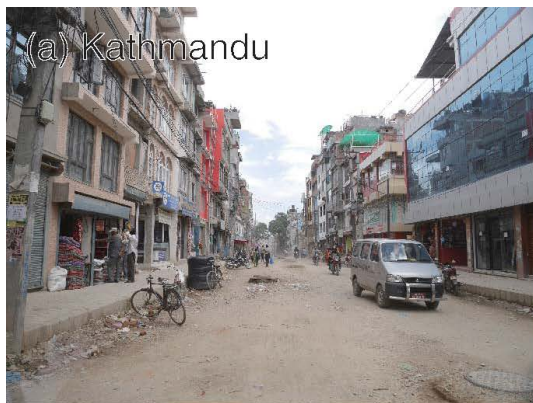
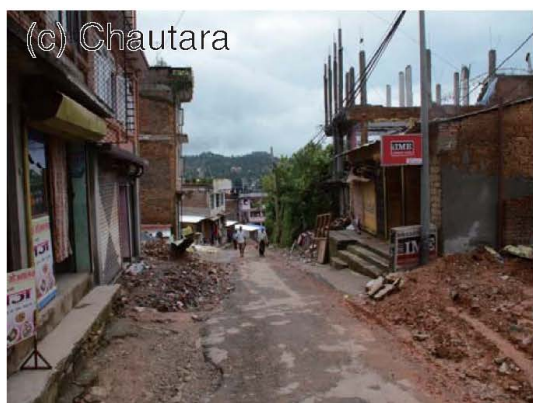
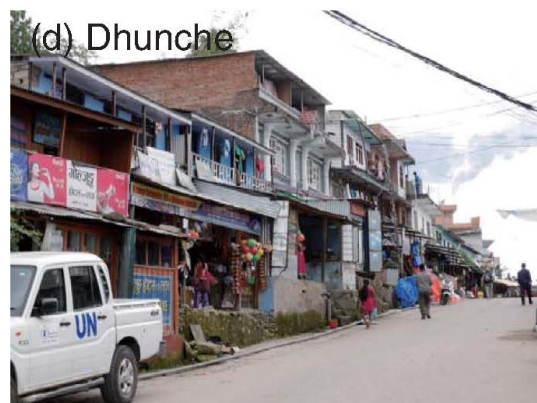
**カトマンズ:** ネパールの首都であり、人口は約100万人である。中心部には現代的なコンクリートの中層建物も存在するが、建物のほとんどは低層の煉瓦の組積造建物である。USGSの強震記録は、タメル地区にある元大使館建物の屋内に設置されている。観測点の周りには全壊の建物は我々の調査では見つからなかった。

**バラビセ:** カトマンズの60kmほど東北東に位置する町で、シンドゥーパルチョーク郡に属する。カトマンズと中国との国境を結ぶアラニコ幹線道路沿いにある。町はこの幹線道路と並行して流れるスンコシ川に沿って形成されている。この町には石積みの組積造建物も多く見られた。これらの建物は、粗石を積み上げて石膏で表面を固め、時には表面に煉瓦のような格子模様を施している(EERI and IAEE, 2015)。我々の調査結果では、全壊率は42%で、半壊率が11%であった。

**チョータラ:** カトマンズの40kmほど東北東に位置する町で、シンドゥーパルチョーク郡の郡都である。山岳地帯の中に存在する町で、標高は約1600mである。建物のほとんどは組積造で、地震で大きな被害を受けた。我々の被害調査では、46%の建物が全壊し、16%が半壊していた。一部の建物はすべて煉瓦で作られており、コンクリート枠組と煉瓦の壁で作られた補強された組積造の建物も存在した。

Fig. 5 Photo of the areas where damage surveys and microtremor measurements were carried out.

ドゥンチェ：この町はカトマンズの50kmほど北側に位置し、ラスワ郡の郡都である。この町はランタン国立公園の中に存在し、宿泊施設やお土産屋が多く、地震の前はハイカーでにぎわった町であった。高度は約2000mである。カトマンズとドゥンチェを結ぶ幹線道路は地震によって引き起こされた地滑りで大きな被害を受けた。我々の調査結果では、全壊率が27%、半壊率が25%であった。建物のほとんどは煉瓦の組積造であった(EERI and IAEE, 2015)。

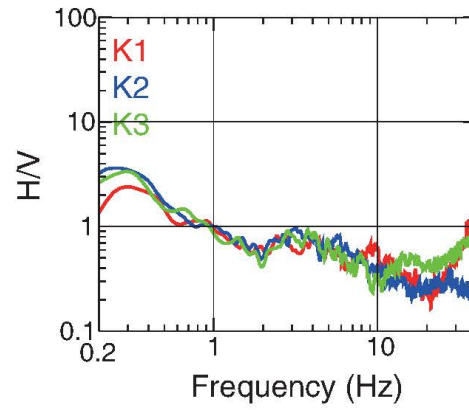
(a) Kathmandu

カトマンズのH/Vスペクトルは、ピークが0.3Hzのあたりに見られる。このピーク周波数は過去の研究成果とも一致しており(Paudyal et al., 2012, 2013)、カトマンズ盆地の深い堆積地盤と基盤との速度コントラストを反映していると考えられる。この低い固有振動数はゴルカ地震で観測された長周期の地震波形(0.2Hz)と整合的である。微動から計測された卓越振動数と強震記録の卓越振動数には差があるが、強震時には地盤が非線形化して周期が長くなることを考慮すれば矛盾しない。

Fig. 6 Location of microtremor measurements and H/V spectra in each town.

Left: Map of the surveyed area (white painted area) and location of H/V measurements (yellow circles). Google Earth was used to make maps. Right: H/V spectra measured at the location.

Fig. 6 はカトマンズ、バラビセ、チョータラ、ドゥンチェで計測した常時微動のH/Vスペクトルを示している。カトマンズでの計測場所はUSGSの共振観測点の近傍で、他は町の中心部である。被害調査をした地域の中の狭い範囲で、複数の地点で常時微動計測を行ったが、概ね計測結果は整合していた。
