## 2016年北海道豪雨災害で常呂川・十勝川流域で発生した河川災害

### 2016 Flood Disasters in Tokoro and Tokachi River Basins

#### Synopsis

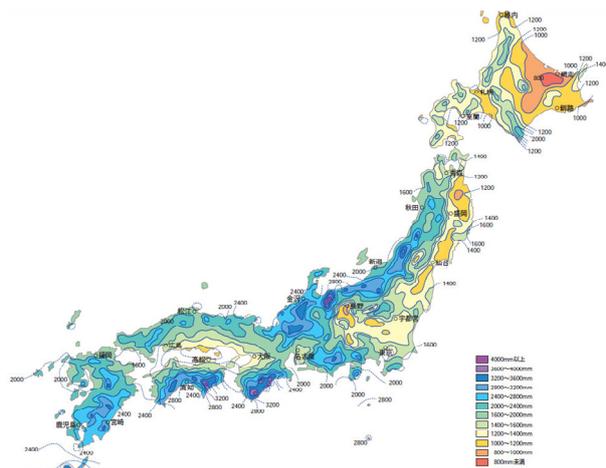
Fig. 1 Horizontal distribution of annual precipitation (Geographical Survey Institute)

Fig. 1 に国土地理院による日本の年間降水量の平面分布をしめす。図に示すように、北海道地区は日本で最も雨の少ない地域の一つであり、特に常呂川

流域の一部は年間降水量が 800mm 以下の地域に属しており、十勝川流域も 1200mm 以下の地域がほとんどであり、日本全体の平均年間降水量 1757mm よりもかなり少ないことがわかる。

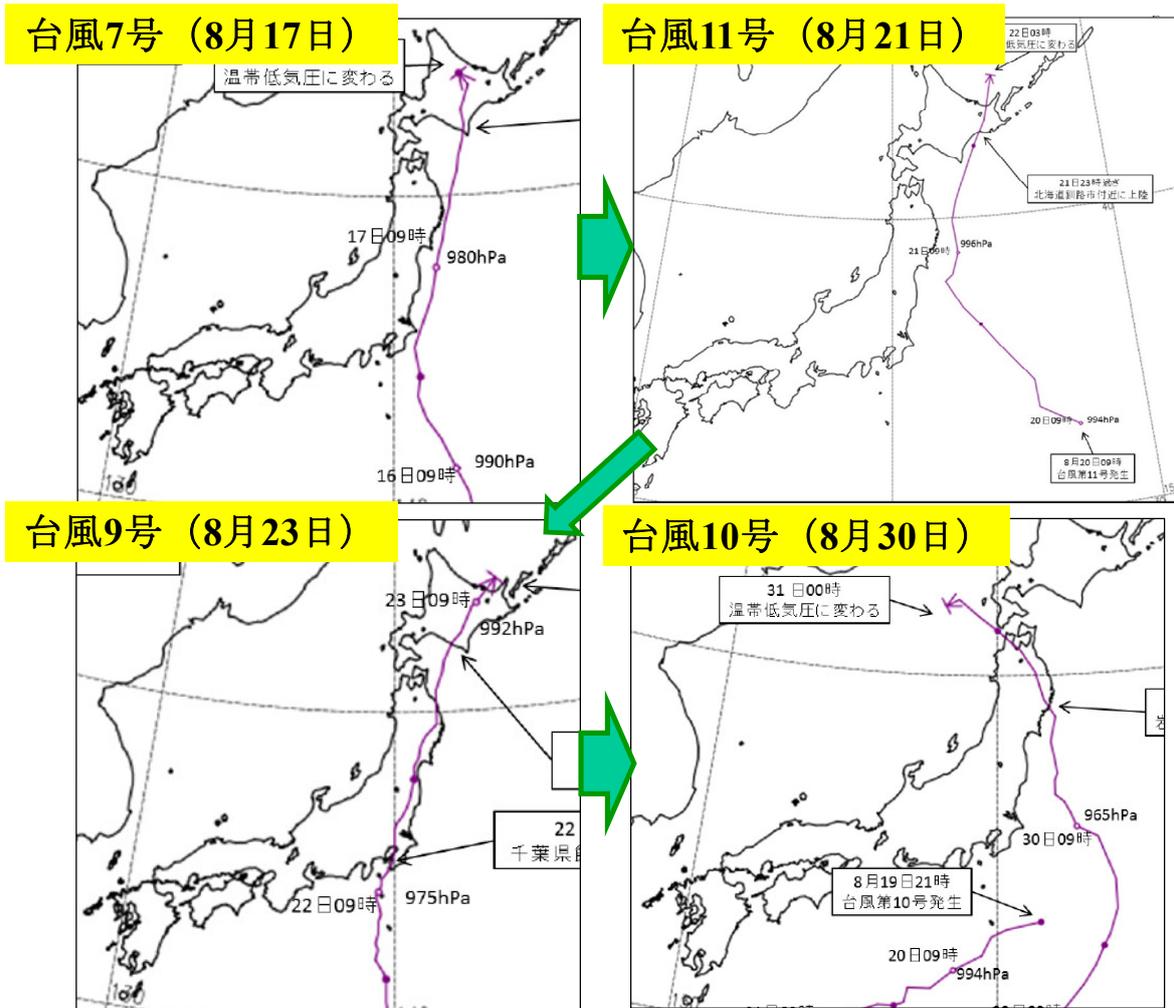
Fig. 2 Courses of typhoons in Aug. 2016 (Meteorological Office)

Fig. 2 に 2016 年 8 月中旬から下旬にかけて、北海道に多くの雨を降らせた台風の経路について示す。北海道には、台風 7 号、11 号、9 号が上陸し、台風 10 号が東北地方に上陸して北海道南部に接近した。なお、台風 11 号は発生緯度が高かったため、9 号と 10 号よりも早く北海道に上陸した。また、台風 10 号は岩手県に上陸し、小本川流域で老人ホームが被災するなどの水害・土砂災害を発生させた。北海道は高緯度に位置するため、本州・四国・九州に比べて台風が上陸することは少なく、このような短期間に 3 つの台風が上陸したのは観測史上初めてのことである。

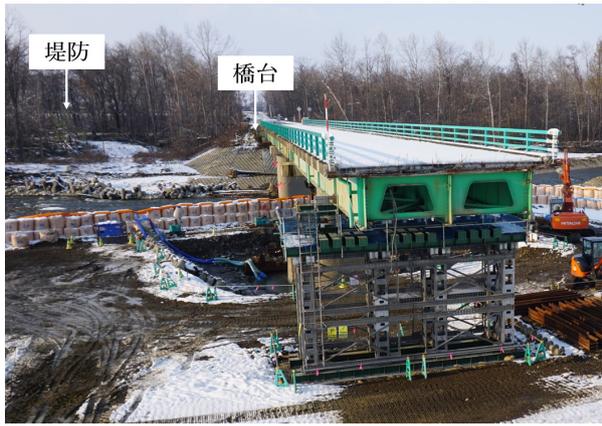
Fig. 4 Nakajima bridge over Tottabetsu River

Fig. 4 に十勝川流域の戸蔦別川に架かる中島橋の被災後の様子を示す。右岸に接続していた橋桁の一部が洪水時に流出している。Fig. 4 によく見ると、対岸の堤防が樹木の隙間から見え、中島橋の左岸側の橋台よりもかなり奥に堤防が存在することがわかる。中島橋周辺の様子を上空から見たものを Fig. 5 に示す。Fig. 5 に示すように、河川域の幅に比べ、橋梁長さが非常に短いことがわかる。つまり、Fig. 6

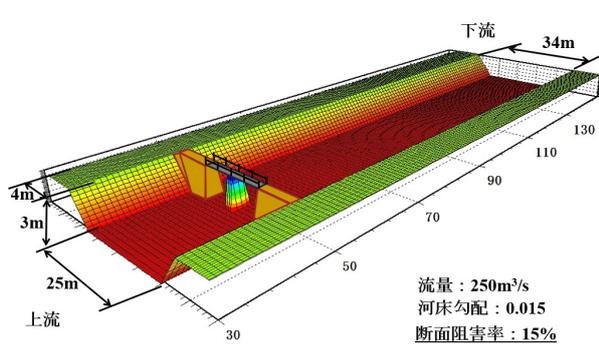
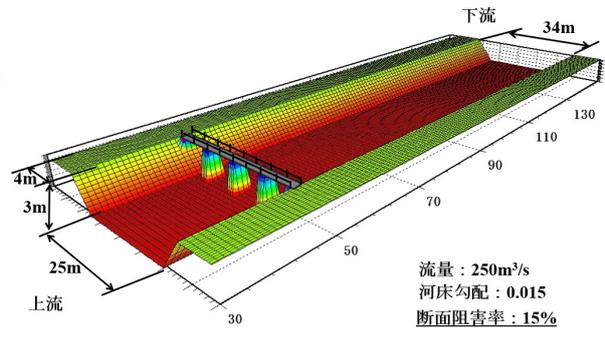
(a) Bridge with road in river (Case 1)

(b) Bridge without road in river (Case 2)

Fig. 6 Initial bed geometry used in numerical analysis

(b) に示すように、一般に橋梁は堤防と堤防を結んで河川を横断するように架けられることが多い。しかし、中島橋は Fig. 6 (a) に示すように、橋梁は河道内の流路のみを横断するように架けられており、橋梁に続く道路が堤外地(河道内)に存在している。このような道路は、流れに対して直交している場合が多く、非越流水制のように堤外地に存在し、河積を非常に小さくしている。これは、先に道路と橋梁が建設され、堤防を後から建設した場合や橋梁の建設コスト削減のためである場合が多い。前述のように、北海道では人口密度が低いため、河川周辺に宅地などが密集していない。そのため、堤防建設時に比較的広めに河川域を確保することが可能であったため、流路に沿って堤防を建設するのではなく、堤防を堤内地側に引いた位置に堤防を建設したものである。このような橋梁は、北海道に多く見られる。2016年北海道豪雨災害で被災した Fig. 7 に示す常呂川の清見橋や太幌橋も同様に、橋梁は河道中央付近の流路にのみ架かっており、橋梁に続く道路が堤外地に河道を横断するように存在している。

ここで、河床変動解析(和田ら)により、Fig. 6 (a) に示すように堤外地に道路が延伸され、河道中央部

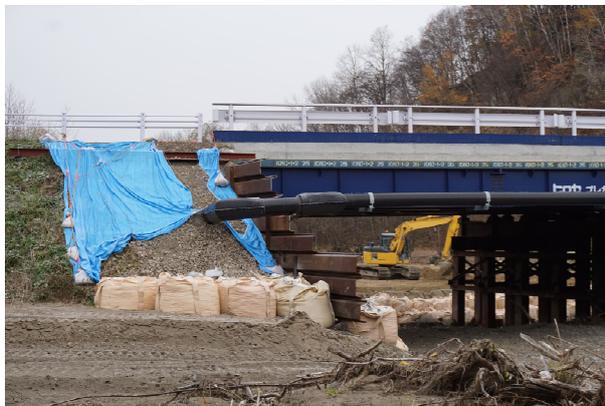
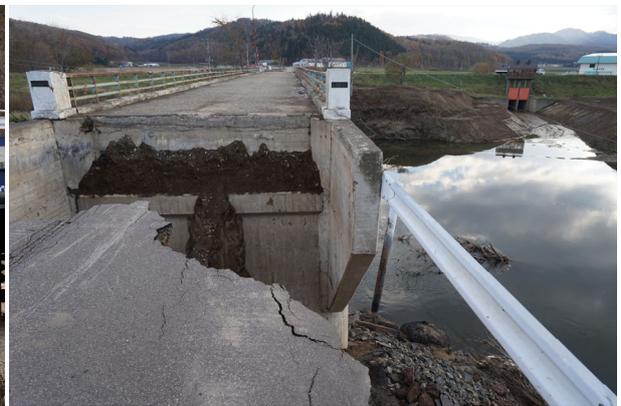
(a) Kiyomi Bridge over Tokoro River

(b) Futohoro Bridge over Tokoro River

Fig. 7 Bridges with roads in river

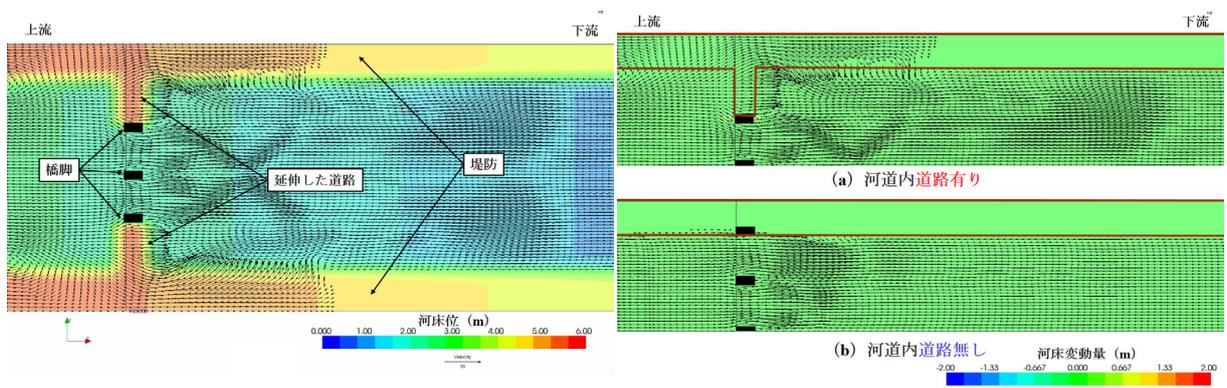
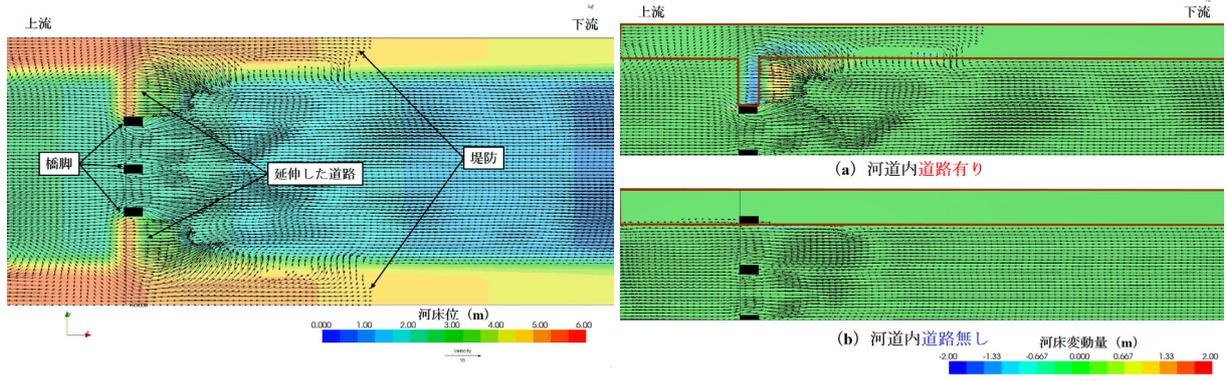
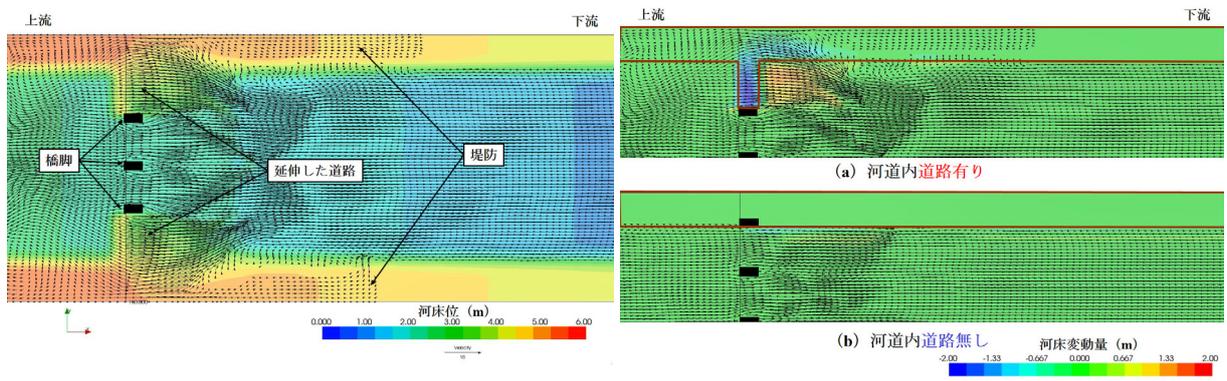
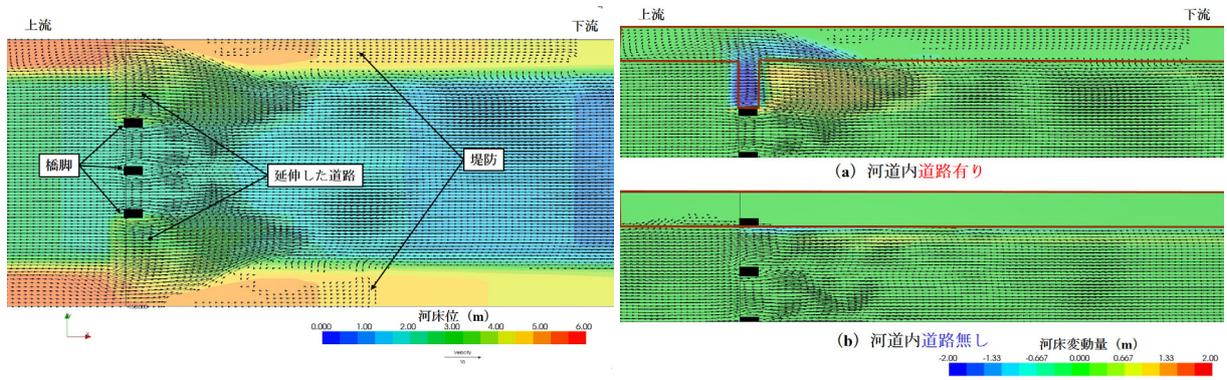
(a) Bed elevation & velocity vector (Case 1, Initial) (b) Bed deformation & velocity vector (Cases 1 & 2, Initial)

(a) Bed elevation & velocity vector (Case 1, 5s) (b) Bed deformation & velocity vector (Cases 1 & 2, 5s)

(a) Bed elevation & velocity vector (Case 1, 15s) (b) Bed deformation & velocity vector (Cases 1 & 2, 15s)

(a) Bed elevation & velocity vector (Case 1, 40s) (b) Bed deformation & velocity vector (Cases 1 & 2, 40s)

Fig. 8 Spatiotemporal change of bed elevation, bed deformation & velocity vector around bridge with (Case 1) and without (Case 2) roads in river (numerical analysis)

分のみに橋梁が架けられている場の水の流れと河床変動特性について検討を行った。Fig. 8 に水深平均の流速ベクトルと河床位の時間変化を示す。本解析条件では、堤外地に延伸道路が無いと水は堤防に乗り上げない程度の流量を与えている。また、延伸道路及び堤防は粒径 10cm の礫で構成されているとしており、道路上の舗装や堤防の護岸は考慮していない。Fig. 8 (a) に示すように、堤外地に延伸道路があると、水は堤防及び延伸道路の上を流れており、橋梁断面で明確な迂回流を形成しており、延伸道路は迂回流によって急激に浸食されている。また、延伸道路と連続している河岸の堤防も大きく浸食されている。Fig. 8 (b) に延伸道路がある場合 (Case 1) と無い場合 (Case 2) の河床変動量の時間的な変化を示す。堤外地に延伸道路が無い場合は、迂回流が形成されないため、堤防の浸食はわずかである。また、迂回流が形成される程度に流量が増えたとしても、堤外地に延伸道路がある場合に比べて迂回流の流量は少ないため、堤防の浸食量は小さいと考えられる。解析で示した条件よりも流量が少ない条件であれば、延伸道路は非越流水制のような機能を発揮し、河川流による堤防浸食を抑制する効果を発揮するが、流量が大きくなり、延伸道路を水が越流しはじめると、逆に堤防の浸食を促す影響があることがわかる。

このように、延伸道路が存在することにより、橋梁断面で急激に河積が小さくなっているが、もともと流量がそれほど多くなく、計画流量を流し得る河道断面となっている橋梁断面が多い。しかし、一部には橋梁断面で計画流量を流すことができないものも存在する。そのような河道に対しては、順次、堤防から堤防に架かる橋に改修しているとのことである。

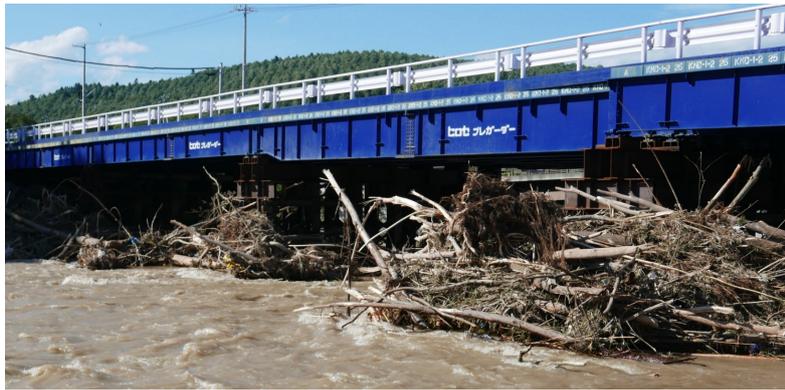
Fig. 9 Accumulation of drift woods on bridges piers of Kiyomi bridge

すい特徴がある。つまり、河道周辺に人口が集中していると橋梁断面以外の断面においても、橋梁断面と同程度まで川幅が狭められていることが多い。このような河川では、川幅・水深比が小さいため砂州の発達抑制されるとともに、高水敷が狭くなる。その結果、樹木が繁茂するスペースが減るとともに、砂州上に水が流れて幼木や草本類を流出させるため、河道内の樹木が少なくなり、洪水時に生産される流木が少なくなる。Fig. 9に常呂川の清見橋の様子を示す。非常に多くの流木が橋脚上流側に捕捉されており、その結果、橋梁断面の河積をさらに狭くし、洪水時の流下能力を減らしている。

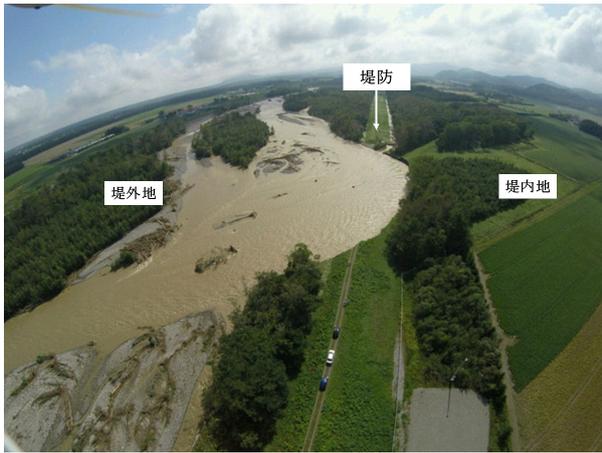
Fig. 10 Levee break at Satsunai River (photo by Hokkaisuiko Consultant Co. Ltd.)

Fig. 10に十勝川支川の札内川の破堤の様子を示す。流路が堤防側に移動し、堤防が広い範囲で浸食されている。しかし、洪水流は堤内地に流れておらず、氾濫現象は発生していない。Fig. 11に空知川の氾濫、Fig. 12に戸蔦別川の氾濫の様子を示す。両図に示すように、氾濫した水が直ぐ下流の堤防を破壊し、河道内に戻っていることがわかる。同様の現象は常呂川でも見られた。Fig. 13に2015年の関東・東北豪雨時に発生した鬼怒川の破堤の様子を示す。鬼怒川の破堤では、氾濫流が広く広がっていることがわかる。これらの違いは、河道内の地盤高さと氾濫原の地盤高さとの関係が強く依存している。Fig. 14に十勝川支川の音更川の被災前後の様子と河道内・氾濫原を含む地形横断形状を示す。Fig. 14に示すように、河道内の地盤高さが氾濫原の地盤高さよりも低くなっていることがわかる。日本の多くの河川は洪水時に水とともに氾濫した土砂が堆積することによって形成された沖積地を流れている。そのため、築堤して土砂の氾濫が抑制されると河道幅の広い地点や河床

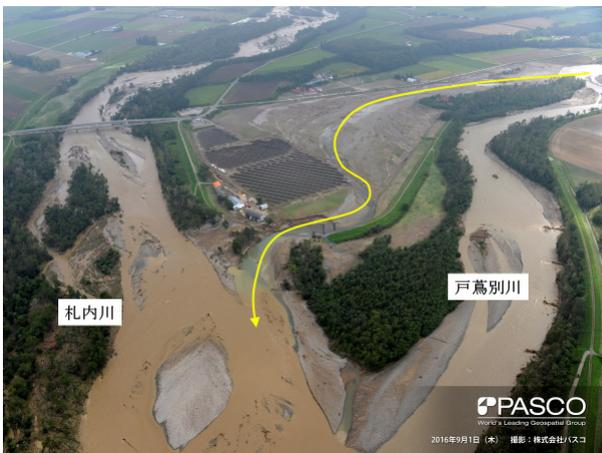
Fig. 12 Inundation and return flow around Tottabetsu River (photo by Pasco Co.Ltd.)

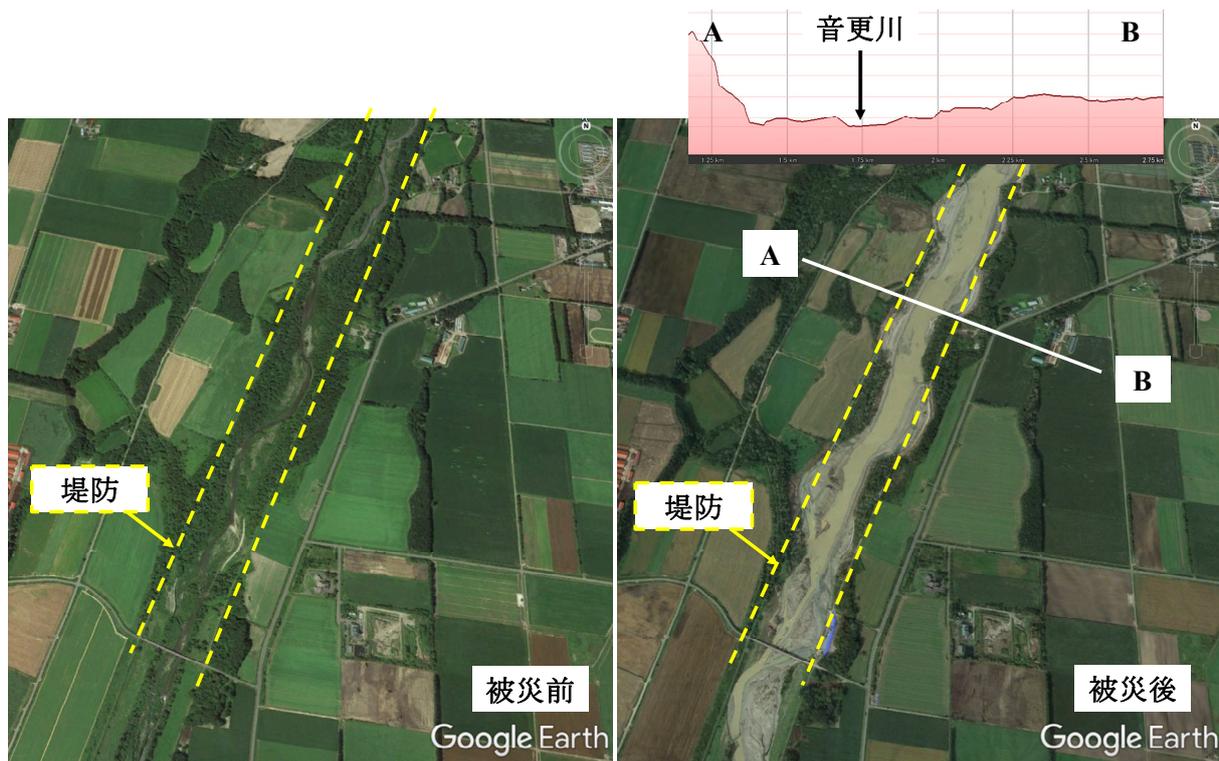
Fig. 14 Before and after levee breaks of Otofuke River and cross-section around Otofuke River

縦断勾配が緩くなる地点などに土砂が堆積する。土砂が堆積して河床上昇した地点の堤防高さを高くすることを継続すると、河道内の地盤高さが氾濫原の地盤高さよりも高くなる天井川が形成される。北海道にはこのような天井川がほとんど存在しない。これは、堤防間距離が長いこと、築堤時期が比較的最近であること、降水量が少ないことなどが原因と考えられる。つまり、堤防間距離が長く降水量が少ないと、土砂を流下させるための掃流力がそれほど大きくなりたいため、上流域で生産された土砂が下流に流れてくるまでに比較的時間が掛かる。また、築堤時期が比較的最近であるため、土砂の氾濫が抑制され、河道内での土砂の堆積が促進されてからあまり時間が経過していない。これらのことから、河床上昇がそれほど進んでいないためと考えられる。
