## 2016年熊本地震により発生した阿蘇カルデラ西部における斜面崩壊の 地形・地質的特徴

### Topographic and Geological Features of Landslides Induced by the 2016 Kumamoto Earthquake in the Western Part of the Aso Caldera

#### Synopsis

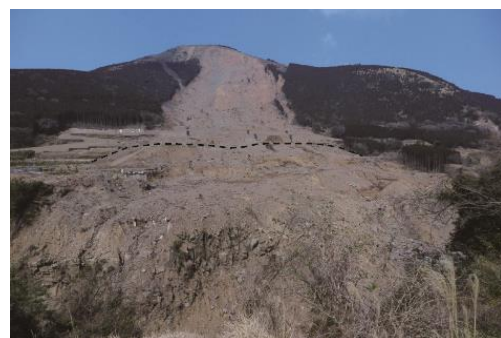
Fig. 4 The landslide on the western slope of the Aso bridge. A dotted line shows the crown of the landslide on the lower slope.

カルデラウォールは、主に溶結・非溶結凝灰岩、輝石安山岩、火山角礫岩から構成される。様々な規模の落石や岩屑なだれが発生し、いくつかの崩壊は地震後の豪雨(2016年6月20日)により崩壊が拡大した。最大の崩壊は、阿蘇大橋西側斜面において発生し、阿蘇大橋を落橋させ、国道57号線および豊肥線の線路を破壊した(Fig.4)。

この崩壊は、主に輝石安山岩からなる斜面で発生し、水平距離約700m、幅約200m、崩壊深度最大約20mの規模で崩壊した。この崩壊の体積は54万 $\text{m}^3$ と推定されている（石川ほか，2016）。

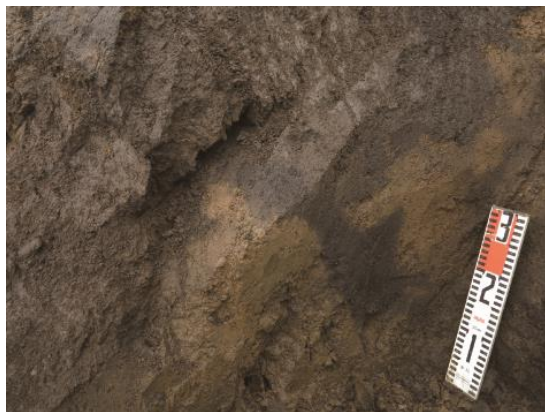
Fig. 9 Mixed layer of tephra in KGC-2-1. Br, BlBr, and Bl are mixed.

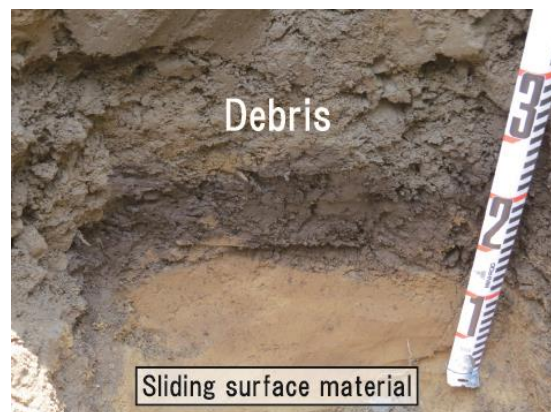
Fig. 11 A sliding surface formed in the upper portion of the Br layer with lava block in KGC-1.

べり面傾斜は約23°であった (Fig.11) . 西側に分岐した崩壊の側方崖は県道298号線の手前で途切れていたことから、道路よりも上の斜面がすべったことが示唆され、道路敷設に伴う斜面の切土により斜面下部の層準が切断されていたと判断される. また、滑落崖には2方向の崩壊にそれぞれ対応する方向の条線が確認された. 条線の形態は滑落崖上部でジグザグしており、下部で直線的になっていた. これは、滑り始めは地震動に伴い横方向に繰り返し変位し、その後直線的なすべりが起こったことを示すのかもしれない.

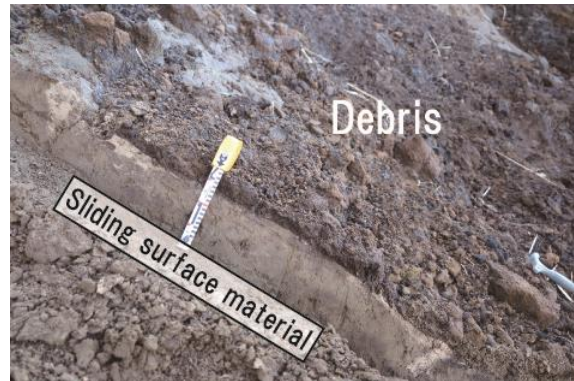
Fig. 14 A sliding surface formed in the mixed layer of tephra, which contained AT (KGC-2-2). The white layer to the left of the scale is AT.

擦角は13.3°崩壊深度約5.8m, そしてすべり面傾斜約26°の崩壊であった. ここでは、層厚475cm以上の厚さで混在層が存在し、すべり面は混在層中のガラス質火山灰が集中する層付近に形成されていた

(Fig.14) . このガラス質火山灰の火山ガラスの屈折率は、1.499-1.500であったためATと同定した. また、混在層中の深度約2m付近にもガラス質火山灰が存在し、調査地域のテフラ層序から考えるとK-Ahである可能性が高いが現時点では不明である.

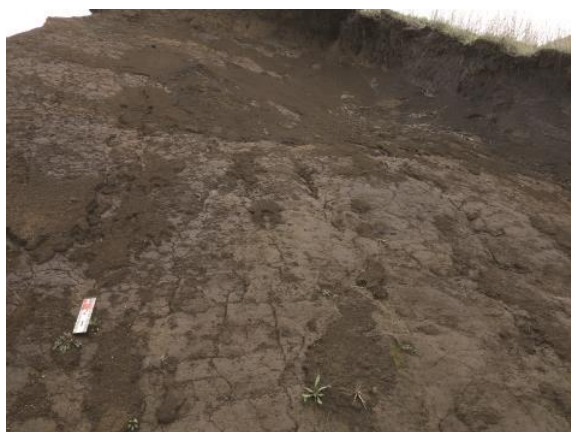
Fig. 16 A sliding surface in the mixed layer dominated by Br (KGC-4-1)

KGC-4-1は水平距離228m、高さ56m、見かけの摩擦角13.7°、崩壊深度は最大約2.5m、そしてすべり面傾斜約29°の崩壊であった。露出したすべり面形成層は混在層であり、崩壊深度はKGC-4-2の方向に浅くなっていた。ピット掘削箇所では、赤ボクのすべり面を確認したが、崩壊斜面に広く露出したすべり面が混在層であったため、ピット掘削を行った箇所では混在層中の比較的赤味の強い火山灰土が集中的に存在する箇所であった可能性が高い (Fig.16)。

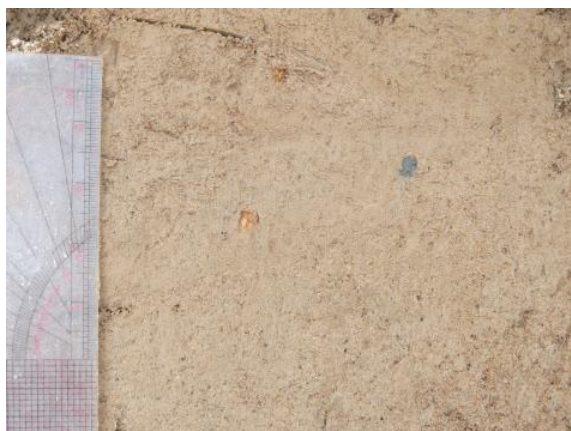
Fig. 19 Hydrothermally altered pink gray volcanic ash, which contains pumice grains (SWT-1).

SWT-1はSWTエリア中央部に位置するこのエリア最大の崩壊であり、水平距離394m、高さ74m、見かけの摩擦角10.9°、崩壊深度最大約8.5m、そしてすべり面傾斜は30°であった。すべり面は、軽石混じりの桃灰色火山灰層内の極めて軟質かつ粘土質になっている層(深度850cm付近、層厚約5cm)に形成されていた (Fig.19)。この特徴的な火山灰層はSWT-1のみで確認され、層内のすべり面を境に下方に軽石の存在量が増え、粒径も増える傾向があり、すべり面の形成箇所よりも上方にはほとんど軽石が含まれない。この軽石は黄橙色であるが、火山灰層内に散在する産状を示し、SWTエリア周辺のKpfaの産状と異なっていた。また、すべった地層は、崩壊源斜面下部で道路敷設に伴う斜面の切土により切断されていた。

すべり面形成深度を含む桃灰色火山灰層のX線分析を行った結果、純度の高いスメクタイトのピークを確認した。すべり面の形成された物質にスメクタイトが形成されていた崩壊はSWT-1のみであった。このことから、SWT-1は風化作用だけでなく、熱水

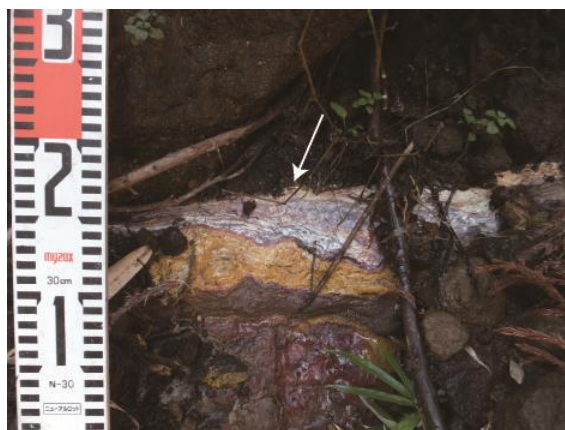
Fig. 20 Hydrothermal clay originated from lava in SWT-2. Colorful banding is observed.

SWT-2は崩壊深度最大約8m, すべり面傾斜22°であった。崩壊斜面中腹から崩壊が谷に沿って湾曲していたため崩壊の水平距離, 高さ, 見かけの摩擦角は測定できなかった。すべり面は, 紫色, 黄色, 白色などの色鮮やかな縞状構造をなした粘土 (縞状粘土) およびその下位の白色の斜長石の残存した (赤色粘土) であった (Fig.20)。縞状粘土や赤色粘土などの粘土層は, 他の崩壊地には見られない特徴的な層であり, 溶岩が熱水変質を受けたものと推定される。

また, 崩壊斜面上部にはSWT-1と同様の溶岩塊が露出していた。この崩壊地では滑落崖直下には水は流れていないが, 滑落崖直下の深度約50cmのピットに10cm程度の水が数十分で溜まった。崩壊斜面上部の縞状粘土の上面付近から水がしみ出し, 小規模な沢を形成していた。このことからすべり面形成層であった縞状粘土が遮水層となっており, この層より上位の層全体が崩壊したと考えられる。また, 崩壊源斜面下部の層準は谷頭浸食により切断されていたと推定される。

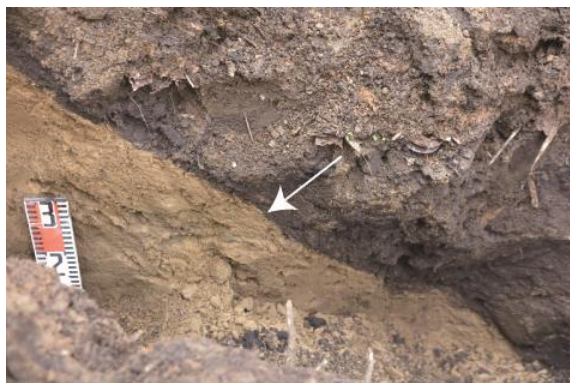
Fig. 21 A sliding surface formed in the Br layer covered by debris, which was observed at the bottom of the head scarp (SWT-3).

SWT-3は崩壊深度約7.7m、すべり面傾斜24°の崩壊であった。この崩壊もSWT-2と同様に崩壊斜面中腹から崩壊が大きく湾曲していたため崩壊の水平距離、高さ、見かけの摩擦角は測定できなかった。滑落崖直下のピット掘削では、すべり面が高含水の赤ボク層（自然含水率は約141%であった）に形成されていたが、崩壊斜面上部から中腹に露出したすべり面は、下位の暗褐色火山灰土層に形成されていた (Fig.21)。このことから上位の赤ボク層から下位の暗褐色火山灰土層に斜交するようにすべり面が形成されたと考えられる。この崩壊地のテフラ層序はSWTエリアに属する他の崩壊地のテフラ層序と異なる点が多く、すべり面形成層よりも下位にはSWT-1, 2と同様の溶岩塊がみられ、部分的に露出したKpfaと推定される橙色の軽石層と直接接していた。深度4m付近の赤ボク層内には、K-Ahと考えられる幅数10cmのPATCH状のガラス質火山灰を確認したが、ATは確認できなかった。また、崩壊源斜面下部の層準は谷頭浸食により切断されていた。

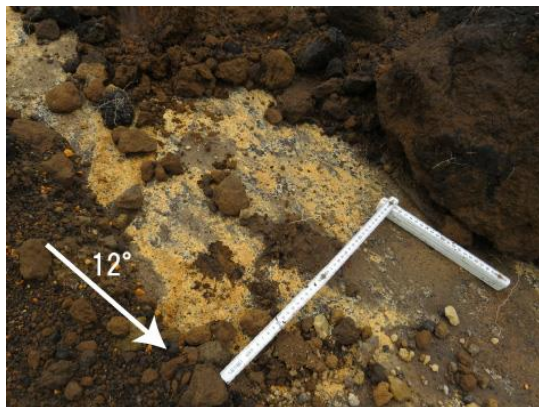
Fig. 23 An exposed sliding surface at the base of Kpfa (white), which occurs in patches on the underlying B1Br in AVL-1.

AVL-1はこのエリアで発生した最大の斜面崩壊であり、すべり面傾斜約12°と非常に緩い傾斜で崩壊が発生した。崩壊源では暗褐色火山灰土の上面に白～黄橙色の風化した軽石層が部分的に張りついた状態のすべり面が広く露出していた (Fig.23)。

滑落崖直下のピット掘削による露頭断面では、深度約10mに厚さ60cmの橙色のKpfaが認められ、その基底は厚さ約1cmにわたって白色化しており、この層が崩壊地に露出したすべり面に点々と認められたものである。この白色化したKpfaは、非常に軟弱で手で容易に泥漚化することができた (自然含水率は約93%であった)。また、前述のピットでは、白色化したKpfaが液状化して、その上の橙色のKpfaに脈状に侵入している部分が認められた (Fig.24)。また、この崩壊は3つの指状に分かれて流下していた。それぞれ、崩壊源の下部は道路によって下部切断されていたと推定される。

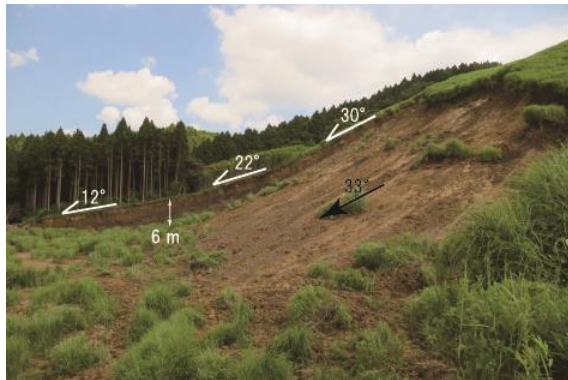
Fig. 25 Oblique view of landslide AVL-3. Surface slope angles changed from 30° in higher elevations to 12° in lower. A sliding surface of Br with lava blocks was widely exposed.

深く、Kpfaよりも深い層準にすべり面が形成されていた。斜面の上部と下部では傾斜が変化しており(上部で約30°、中央部で22°、下部で約12°)、崩壊斜面中腹の傾斜が変化した箇所から黒ボク層が1層増えたが、すべりの傾斜には変化がなかったため崩壊深度は傾斜が変化した箇所から再び深くなっていた

(Fig.25)。また、崩壊斜面中腹には、乾燥亀裂の発達した赤ボクに溶岩塊が点在したすべり面が広く露

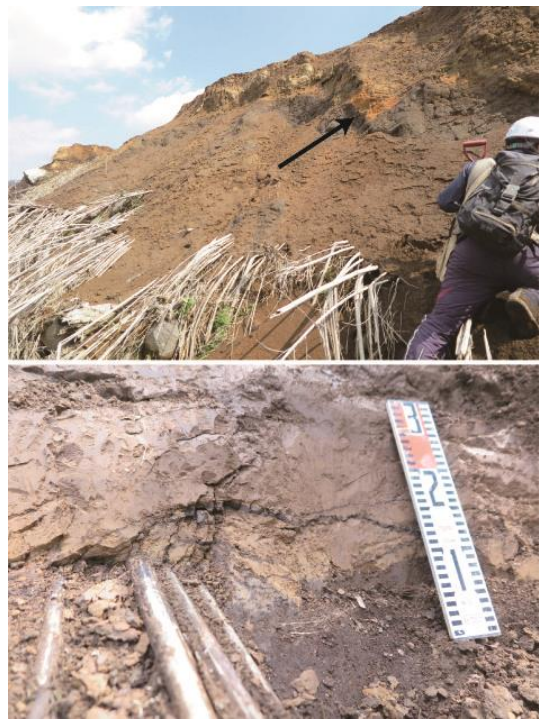
Fig. 26 Landslide AVL-4 (upper) and the contact between the original ground surface and the debris (lower). We see grass stems beneath the debris. surface of Br with lava blocks was widely exposed.

AVL-4は水平距離105.8m、高さ22.5m、見かけの摩擦角12°の崩壊であった。崩壊斜面下部では地表面に生えていた笹が移動体の下敷きとなっており、移動体と地山を区別できた。移動体には橙色のKpfaが挟まれていたため、すべり面はKpfaよりも下位に形成されたことが分かる (Fig.26)。移動体の基底付近の赤ボク層には、せん断で引き延ばされた層厚約0.5cmの黒色の層が存在し、条線がみられた。このことから赤ボク層が崩壊のすべり面形成層だったと考えられる。溶岩塊は確認できなかったが、すべり面形成層よりも上位のテフラ層序がAVL-3とほぼ一致するため、おそらくAVL-3と同様の崩壊であると考えられる。また、崩壊地にすべり面の露出はなく、ピット掘削でもすべり面深度に到達できなかったため、正確な崩壊深度は不明であるが、右側方崖露頭において観察したテフラ層序から少なくとも5m以深であると考えられる。

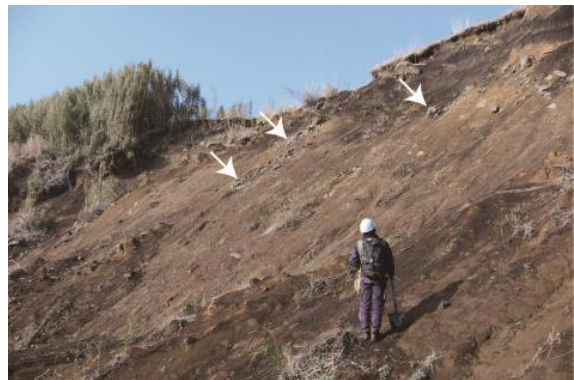
Fig. 27 Oblique view of landslide TKD-1. Arrows indicate the lava blocks.

TKD-1は、尾根部で薄く谷部で深い形態を示し、2つの沢に沿って長距離流動化し、東海大学の斜面で発生した最大の崩壊であった (Fig.27)。この崩壊のすべり面は、高含水の溶岩塊混じりの赤ボク層（自然含水比は、約106%であった）に形成され、崩壊深度は約3.6mであった。この赤ボク層には根茎の抜けた痕跡を明瞭に確認でき、かつての地表面である古土壌であったことがわかる。また、この層に含まれる溶岩塊はKGCエリアやSWTエリアで確認したデイサイト質な黒色ガラス質溶岩であった。

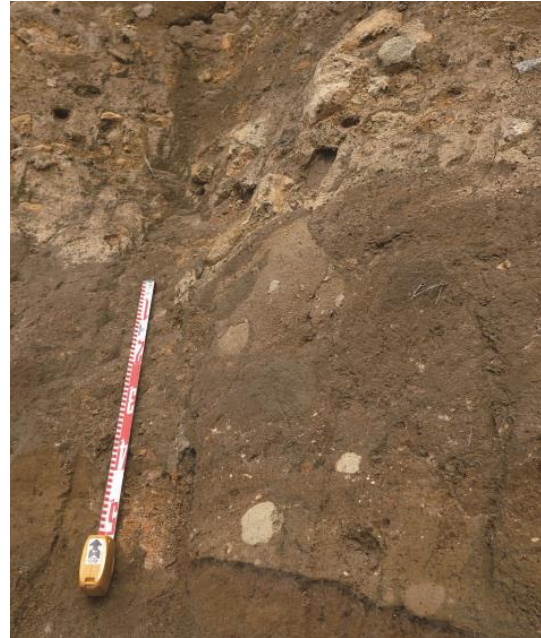
Fig. 29 Old debris avalanche deposit (HNT-2).

火の鳥[HNT]エリアでは増田ほか(2004)により定義された長野火山の山体斜面およびその周辺の斜面で崩壊が発生した(Fig.28)。長野火山には過去の崩壊の跡が多数確認され、HNT-2およびHNT-3では、地表直下に最大粒径20cmの黒曜石やKpfaからなる過去の岩屑流積物を確認した(Fig.29)。

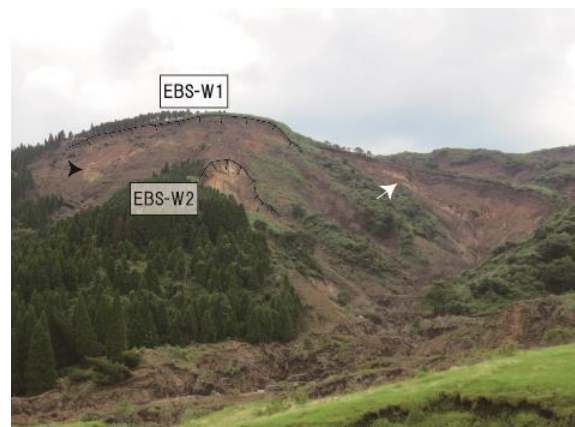
Fig. 32 Landslides EBS-W1 and 2 (Black arrow and white arrow indicate lava and Kpfa, respectively)

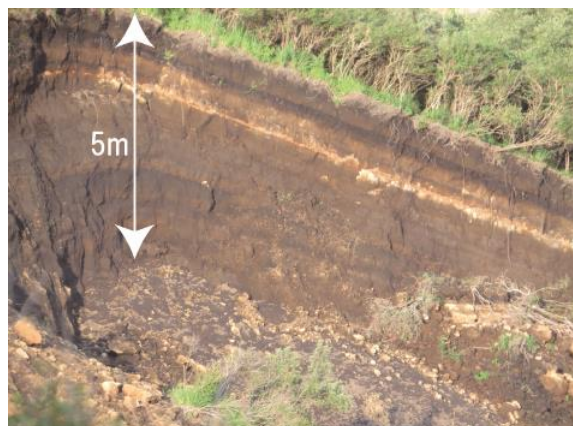
Fig. 33 An exposed sliding surface and the head scarp of EBS-W4.

EBS-W4は1つの連続した滑落崖をもつ崩壊の内、比較的深度の深い凹型地形の箇所が黒ボク層をすべり面として抜け落ちるようにして崩壊が発生したものであった (Fig.33) .

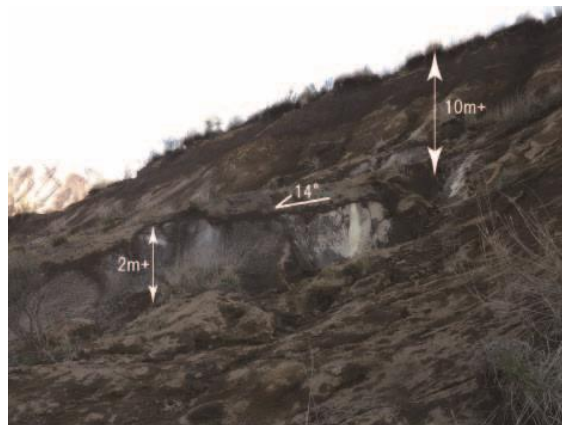
Fig. 34 A sliding surface formed in white Kpfa (EBS-W5). The sliding surface dips 14° to the left.

EBS-W5の滑落崖は約20mあり、地表面から約14mのテフラ層の底部に層厚5m以上の軽石層が存在した。EBS-W2と同様に層厚からKpfaであると判断した。Kpfaは層全体が白色粘土化し、その層内に傾斜約14°のすべり面が形成されていた。斜面下部に露出したKpfaは河川の浸食により層が切断された状態で露出しており、その浸食はEBS-W4よりも深い深度の浸食であった (Fig.34) . このことから、EBS-W4の斜面内部にもKpfaは存在するが、河川の浸食がEBS-W5

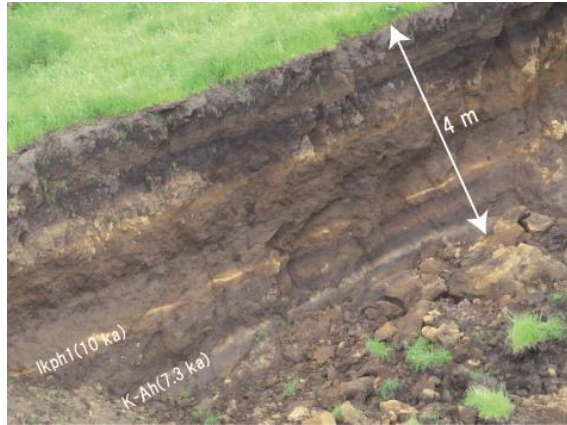
Fig. 39 Stratigraphic succession observed at the right frank of landslide IKN-2.

色岩片混じり粘土層（層厚10cm），赤ボク層（層厚35cm），黒ボク層（層厚15cm），暗褐色火山灰土層（層厚30cm），K-Ahを挟在した黒ボク層（層厚50cm），暗褐色火山灰土層（層厚65cm），黒ボク層（層厚25cm），暗褐色火山灰土層（層厚20cm以上）であった（Fig.37 柱状図）．このうち，白色岩片混じり粘土層は宮縁・渡辺（2000）に記載された池ノ窪第1水蒸気爆発堆積物（Ikph1:4.5ka）と産状や分布が一致した（Fig.39）．

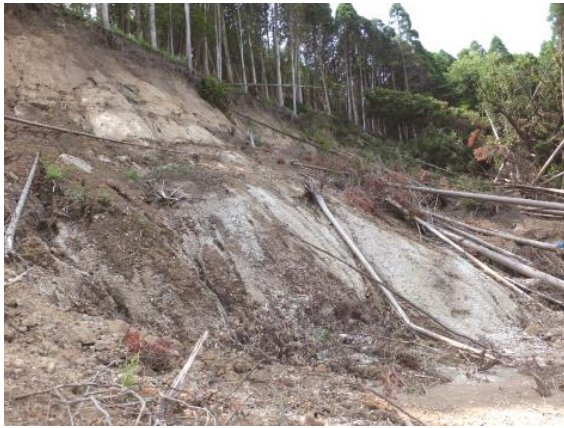
Fig. 41 Oblique view of landslide NGD-3. A sliding surface of Kpfa was widely exposed.

南郷谷[NGD]エリアには，パノラマライン沿いの斜面およびその周辺の斜面で崩壊が発生した（Fig.40, 41）．このエリアで調査した斜面崩壊のすべり面は，すべて白色粘土化したKpfaに形成された（Fig.42）．このエリアのおおよそのテフラ層序は上位から暗褐色火山灰土層もしくは黒ボク層（層厚125cm），赤ボク層（層厚295cm），AT（層厚20cm），砂質火山灰層（層厚120cm），Kpfa（層厚200cm以上）であった（Fig.41柱状図）．NGD-4はKpfaの下部に溶岩が多数混在しており，Kpfaの層厚も約1mと比較的薄かった．斜面下部の切断はすべての崩壊地で確認され，その要因はNGD-1, 2が道路敷設に伴う斜面の切土，NGD-3, 4が土地造成に伴う斜面の切土であった．

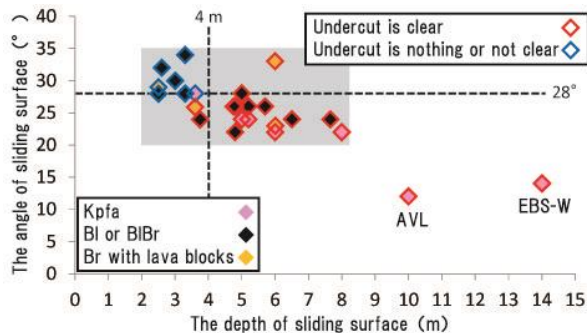
Fig. 45 The relationship between the sliding surface angles and the depths of sliding surface.

現地調査で測定したすべり面傾斜と崩壊深度について検討した (Fig.45)。
