2017年ハリケーンIrmaおよびMariaによるアメリカ領ヴァージン諸島災害調査結果

Post Disaster Survey of Hurricane Irma and Maria in 2017 in US Virgin Islands

Synopsis

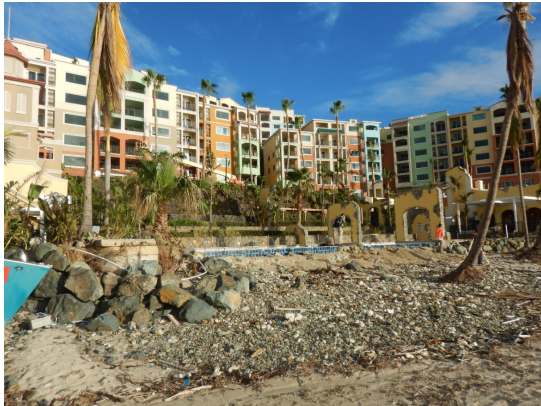
Photo 1に示すのは、St. Thomas島南海岸のPacquereau Bayに位置するホテルの被災の様子であり、大規模な砂浜の後退と、サンゴ等の礁の打ち上げによる建物被害、強風による屋根の損壊が見られた。Photo 2に示すのは、St. Croix島南西端のFrederiksted南部における海岸侵食とこれに伴う道路の陥没の様子である。付近の砂浜海岸では、数キロに及ぶ砂浜の消失が見られ、観光業に大きなダメージを与えていた。

Photo 1: Damage of hotel at the southeast coast in St. Thomas (run-up height is 6 m)

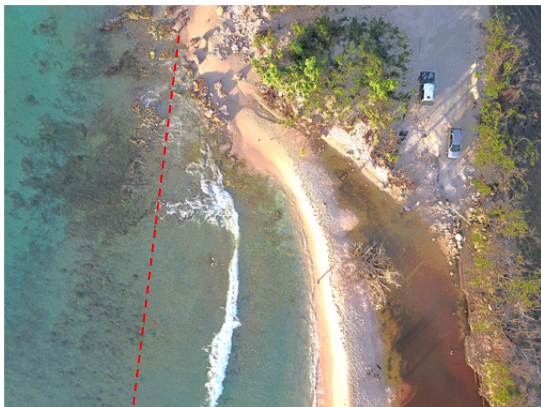
Photo 2: Coastal erosion at Frederiksted in St. Croix (red line corresponds original shoreline)

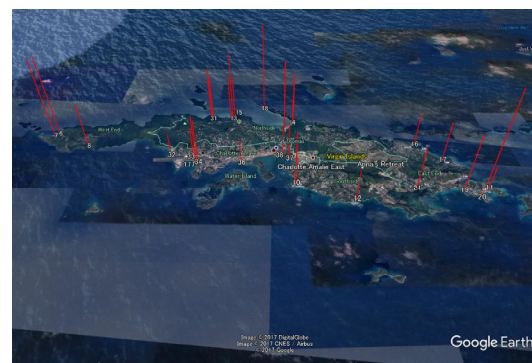
サンゴ等による岩礁を持つ沿岸部では、吸い上げと波浪およびこれに起因するセットアップ（海面上昇）により、St. Thomas島およびSt. John島で2m以上、St. Croix島で6m以上の遡上高を計測した（Fig.3）。今回の調査で計測した最大の遡上高はSt. Croix島北西海岸における6.4mであり、強風による被災と合わせて、2つの連続したハリケーンにより、3島全体において複雑な被災形態が見られた。

Fig.3: Measured inundation and run-up heights around St. Thomas (maximum height is 6.4 mF)
