木津川の河床地形管理における伝統的河川工法「聖牛」の活用

An Application of Traditional River Works "Seigyū" to River Bed Management in the Kizu River

Synopsis

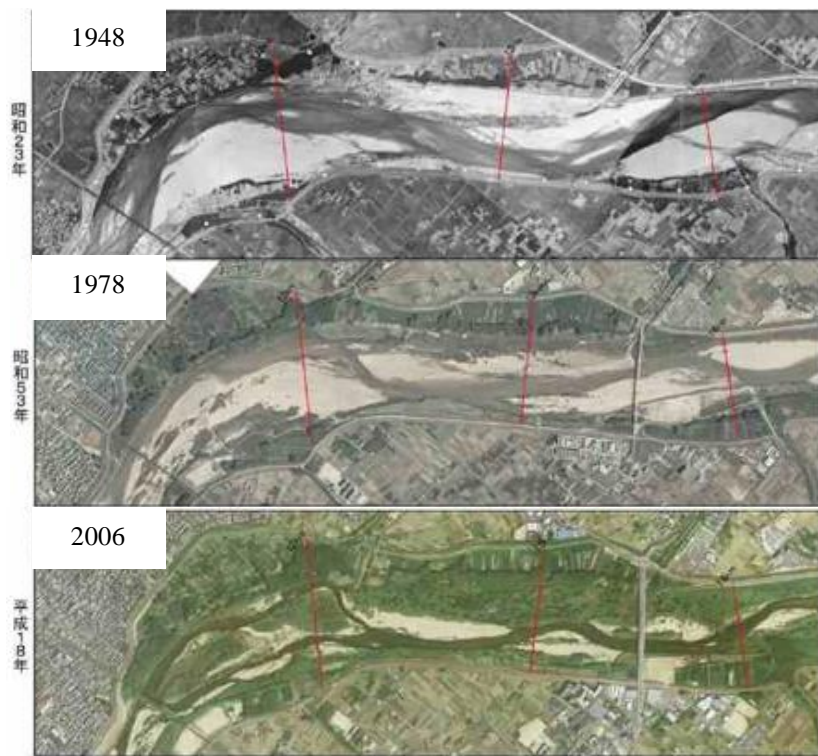
Fig.1 The landscape of the Kizu River

また、河床低下がきっかけとなって固定化した砂州の陸域化も進行している。河道内の高低差が拡大したことや、大出水や中小出水の少ない期間があったことによって植生域が発達し遷移していったと考えられており（辻本ほか、2002）、現在では多くの砂州が樹林化している。植生の定着によって堆積が促進され砂州比高が上昇することも確認されており（鷲見ほか、2000）、砂州の樹林化がますます流路の固定化、最深河床高の低下に寄与し、それによって砂州への植生定着がさらに促されるといった悪循環が起きている可能性がある。高山ダム建設によって流況も変化しており、5000m³/sを超える大規模出水は建設後一度も発生しておらず（国土交通省、http://www.kkr.mlit.go.jp/yodogawa/activity/environment/dosha/nb3uba000000b4r-att/dosha_p01.pdf、最終閲覧日：2019年2月5日）、樹林化した砂州は攪乱されにくい状況にある。このように、流路については低下の一途をたどり、砂州については固定化して樹林化が進行するなど、河道内地形は二極化していく傾向にある（Fig. 1）。

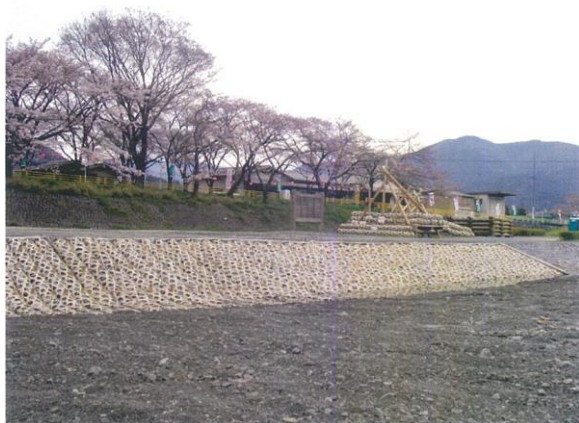
Photo 3 Shore protection using bamboo gabion in the Shimada city (courtesy of Hara Kogumi Co., Ltd.)

まず、2015年には、竹蛇籠水制を用いて、礫床の瀬の創出が試みられた。竹蛇籠とは、竹を材料として編んだ籠に石を詰めたもので、かつて河川工事の様々な場面で活用され、戦国時代には甲斐国で使用されていたことが確認されている(畑, 2018)。堤防の側面に並べることで護岸工としたり(Photo 3)、橋脚の根元に敷き詰めることで沈床工となるなど

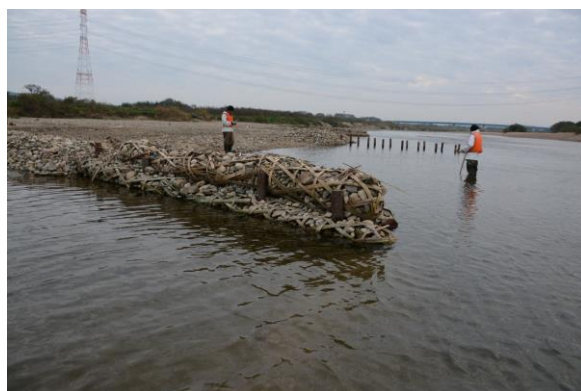
Photo 4 Groins using bamboo gabion in the Kizu River (2015/11/22)

そして、この竹蛇籠を逆向きのバープ工のように水制として設置することで、流れを集めて掃流力を高め、礫床の瀬を創出することができると期待され、その試験施工が2015年10月に木津川玉水橋下流(15km～16km地点)で行なわれた。地元の市民団体であるNPO法人「やましろ里山の会」(2017年より河川協力団体に指定)、漁協関係者や研究者からなる「京の川の恵みを活かす会」が中心となり、国土交通省近畿地方整備局淀川河川事務所、淀川管内グループ河川レンジャー、京都府等と連携して、静岡県(の榑原小組の指導の下、Photo 4のように、計5基の竹蛇籠水制が設置された(北野・小林, 2016)。

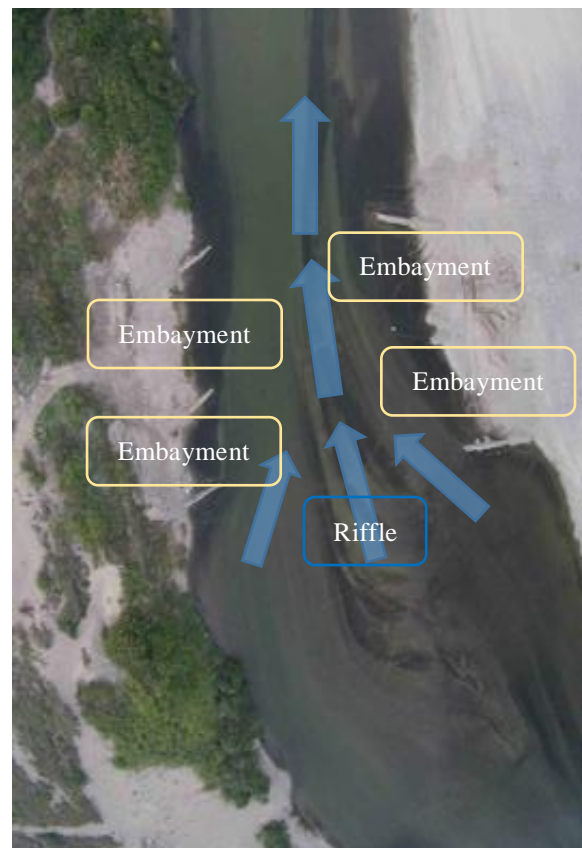
Fig. 2 River bed topography after installation of groins using bamboogabions

竹蛇籠水制設置によって, 河床地形は大きく変化した (Fig. 2) . 最上流の左右の蛇籠間の流心部では流速が増加した一方で, 上下の蛇籠間は緩流域となったことが確認され, 瀬だけでなくワンドのような環境を創出したことがわかっている (永谷ほか, 2017) . また, 水制背部で剥離した流れが次の水制に衝突して逆流し, 反転流が形成されていたほか, 河床材料については, 右岸最上流の水制の上流部で粗粒化, 他の多くでは細粒化し, それに応じて河床軟度に変化していた (狩野ほか, 2015) .

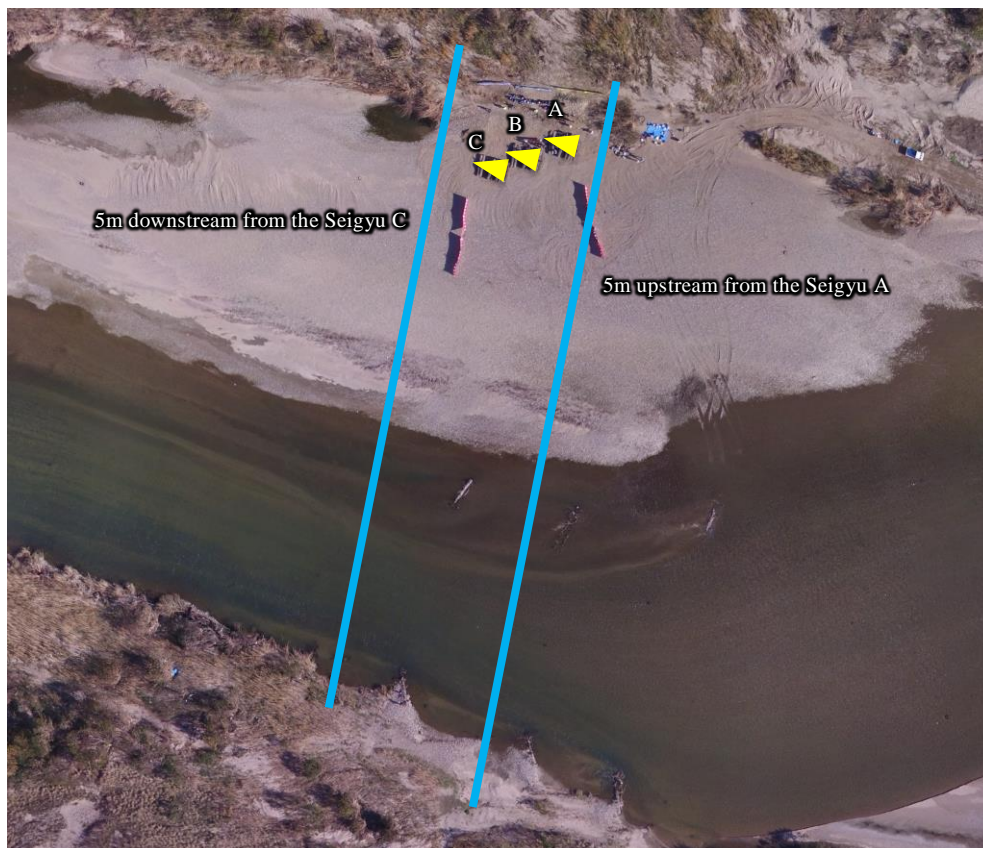
Fig. 6 Cross-section survey

UAVで撮影した写真からは、流心部の地形の様子はわからない。そこで、低水路を横断するように2断面設定してレベル測量を行い、河床地形の変化を調査した。今回設定した横断測線はFig. 6に示すように、中聖牛上流5m測線、中聖牛下流5m測線の2本である。調査時期は、Fig. 5に示す、聖牛設置直後、西日本豪雨後、洪水期終了後の3回である。

15.2km右岸砂州高水敷上に基準杭を設置し、そこから各測線両端に設置した杭を介して、各測線上の地点の基準杭からの比高を測量した。なお、聖牛設置直後の12月の測量時には、杭の頂点高さを測定し

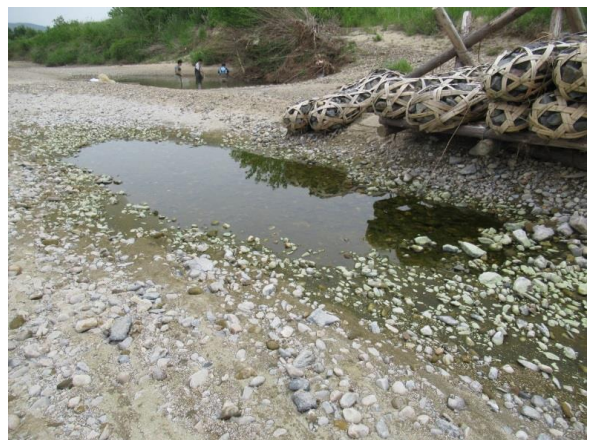
Photo 8 Seigy pond

聖牛設置後、Photo 8のように、聖牛周囲にたまりが出現した。聖牛が周囲の生息場に与える影響を評

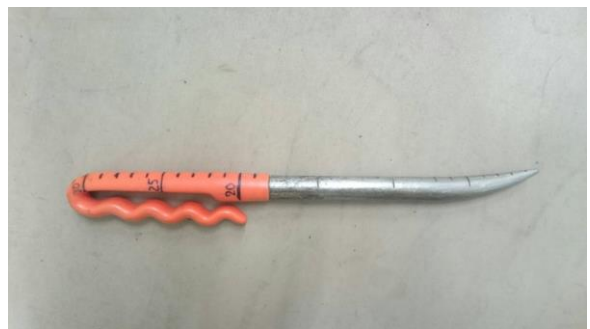
Photo 9 Shino

河床軟度の計測には、番線の締め付け等に使う工具であるシノ（Photo 9）を用い、河床に一定の荷重で突き刺し、その貫入深を読み取った。これを同地点で5回行い、その平均値をその地点の河床軟度とした。シノを用いた計測値は、既往の長谷川式土壌貫入計による計測値とも高い相関があることが確認されている（兵藤ほか、2014）。

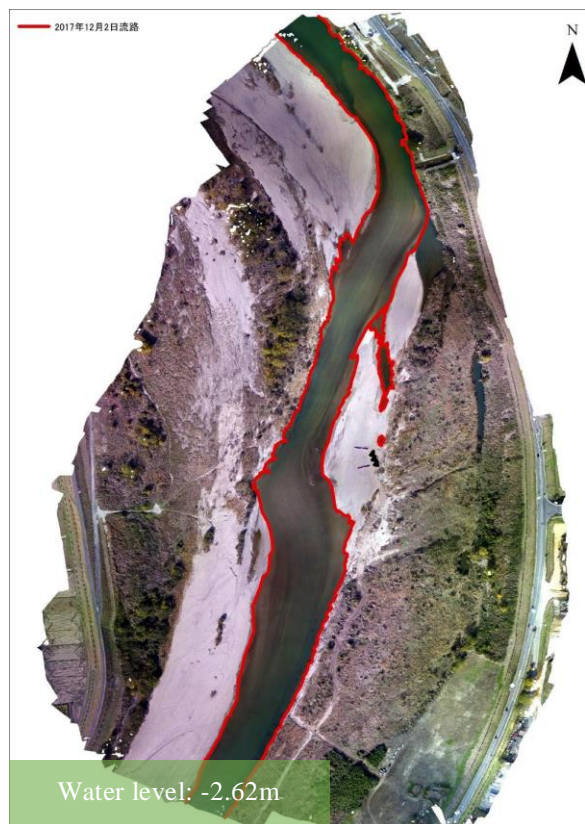
上空150mから河道全体を撮影して作成したオルソ画像について、聖牛設置後の2017年12月2日（Fig. 18）と台風24号後の2018年10月13日（Fig. 19）を比較する。15.2km右岸砂州の上流では、本年だけでも大きく河岸侵食が進行していることがわかる。また、左岸側も蛇籠上流で侵食が進んでいる。3.1で示唆された蛇行傾向が、この1年の間にも進行していることがわかった。

一方で、聖牛設置時に目標として設定された、左岸樹林化砂州について、2017年12月と2018年10月で、

水際線の変化は見られなかった。3.2で述べたように、洪水時の水刃の影響が左岸まで到達しておらず、侵食を促進させることはできなかったと考えられる。

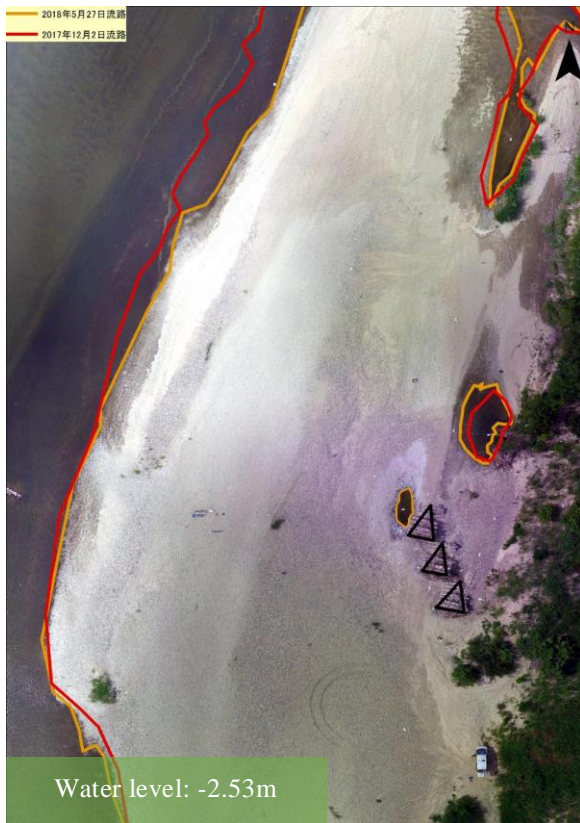
Fig. 22 2018/5/27

次が、梅雨入り前の5月27日である。この間には、200 m³/s程度の出水が4回、500 m³/s超えの出水が1回発生している。明らかに聖牛周辺の地形が変化しており、C聖牛左岸側にたまりが出現した。また他の聖牛も含め、前方と側方が侵食されているように見える一方で、前方には洪水時の流下物が付着しているように見える。また、C聖牛左岸側後方から帯状に土砂が堆積している。聖牛による堆積促進効果が表れた可能性がある。

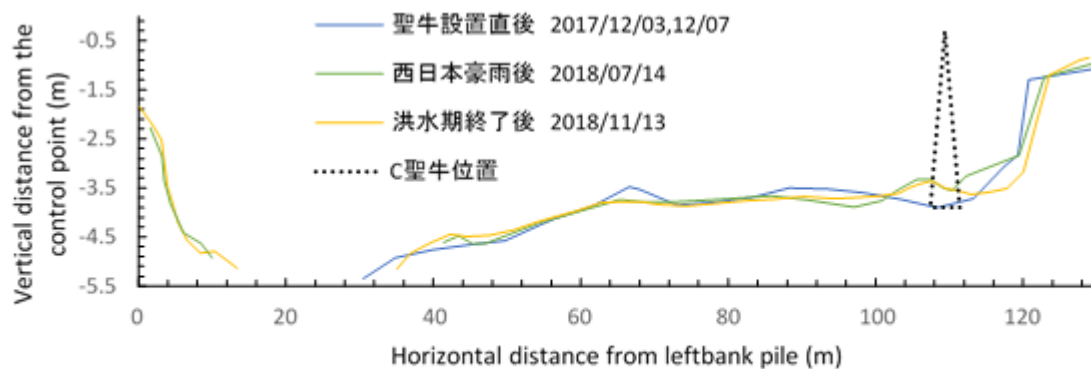
Fig. 29 5m downstream from Seigyū C

中聖牛下流5m測線を見ると、C聖牛後方は大幅に河床が上昇し、特にC聖牛のやや左岸側で大きく上昇している。これは聖牛によって流速が低減し、堆積が促進された結果だと考えられる。よく見ると、7月には、その堆積域の中にも凹みがあり、C聖牛の真後ろ付近がえぐれている。これは聖牛同士の隙間から右岸側に入り込んだ流れが、聖牛後方の堆積域を横切るように、出ていったためだと考えられる。しかし、11月になると、7月の凹み部分から河岸直下の領域が消滅している。これは8月から10月にかけての出水で、右岸の河岸侵食が進んだ結果を表していると思われる。さらにC聖牛の流路側を見てみると、こちらは河床が低下していることがわかる。これは、A聖牛、B聖牛、C聖牛にぶつかった流れと本流の流れが集中したことによって、掘れた結果だと考えられる。また、上流測線と同様に、本流の側にあった微高地が7月・10月になると低下し、竹蛇籠水制背後の堆積地が高くなっていた。

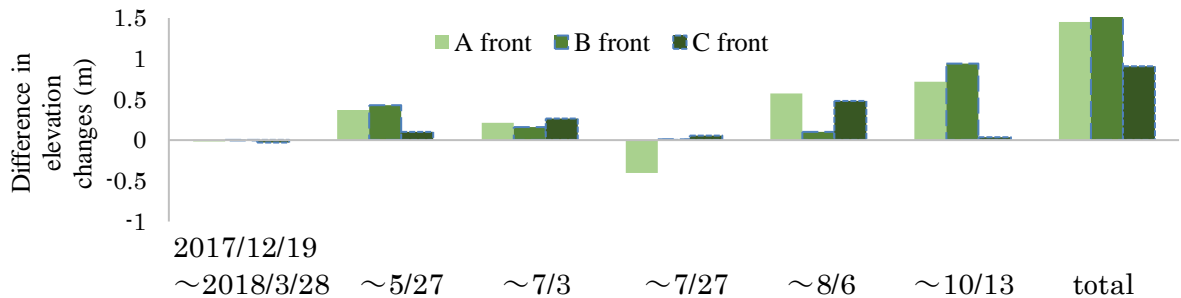
Fig. 44 Difference in elevation changes between bar section and front of Seigyu section

次に、聖牛上流砂州上区画と聖牛周辺各区画の変動高さの差分を求めた。聖牛前方区画と砂州上区画の差分がFig. 44、聖牛側方区画と砂州上区画の差分がFig. 45、聖牛後方区画と砂州上区画の差分がFig. 46である。

まず、聖牛前方は基本的に堆積促進傾向であった。

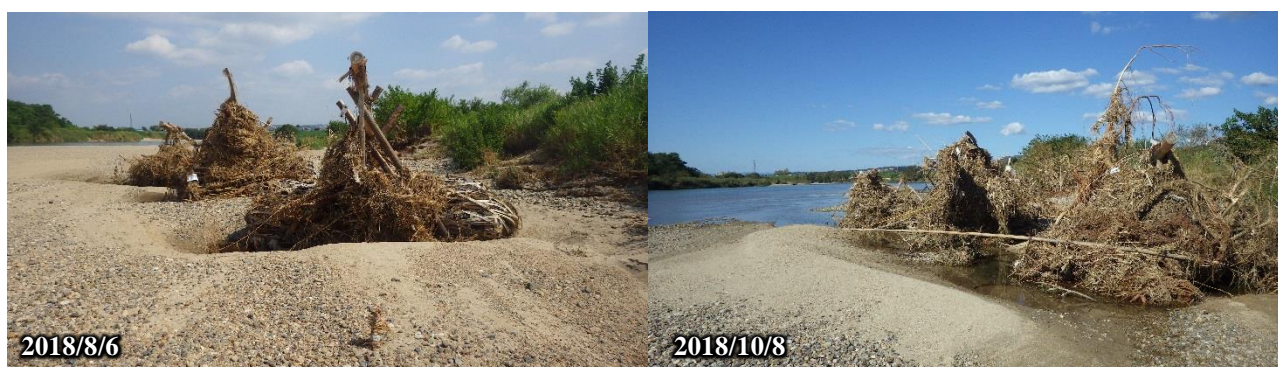
Photo 10 Trapped driftwoods

前方は水衝部で、側方にかけてたまりが形成されることもあるが、流木等が捕捉されやすい。そのため、捕捉された流下物そのものや、それにさらに捕捉された土砂等が河床を上昇させ、区画全体として堆積が浸食を上回ったと考えられる。特に、流下物の捕捉量が増えた7月29日以降はその影響が顕著である。

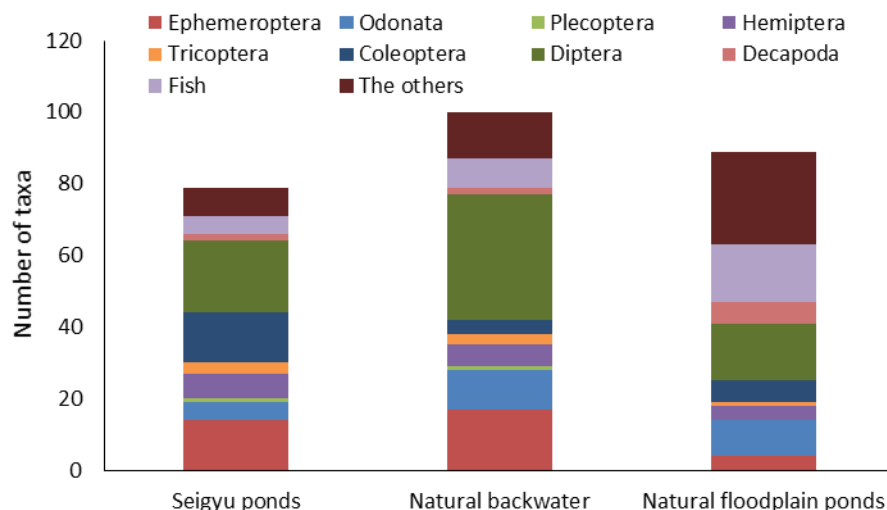
Fig. 53 Total number of taxa occurred in each habitat

聖牛設置砂州周辺の採集地点を、聖牛によって形成されたたまり、砂州下流の天然ワンド、右岸高水敷の先にある天然たまりの3つの生息場に分け、生物群集を比較した結果をFig.53に示す。3地点の生物相は異なっており、聖牛たまりは、下流天然ワンドや、右岸天然たまりよりも、底生動物や魚類の分類群の総数が少なかったが、一部の分類群は聖牛たまりのみに出現した。

特に、カメムシ目やコウチュウ目の分類群数は聖牛たまりで最も多く、次に右岸天然たまりと天然ワンドが続いた。コマツモムシやハイロゲンゴロウなどは聖牛たまりでのみ確認されたほか、コオイムシ、ヒメガムシ、ヨコミゾドロムシなども採集されている。洪水の度に侵食と堆積によって変動する、聖牛たまりの不安定な環境特性が、今回確認された
