## 2018年排砂バイパス運用による 小渋ダム下流における河岸侵食と流路変化

### Bank Erosion and Thalweg Change in the Downstream of Koshibu Dam Induced by Operation of Sediment Bypass Tunnel 2018

小林草平・小柴孝太<sup>(1)</sup>・角 哲也・竹門康弘・カントウッシュ サメ

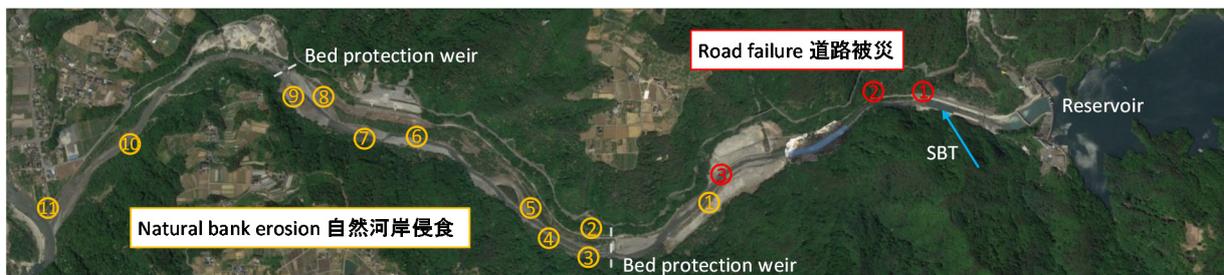
Fig. 4 Location of bank erosion in the downstream of Koshiu Dam in July 2018.

7月出水によって，ダム下流管理道において1kmの間に3か所で河岸侵食による被災が起こり，また，ダム下流5kmの中で自然河岸の侵食が多発した[Fig. 4]. Fig. 4に示す河岸侵食のほとんどは長さが100m以上にわたるもので，小規模のものを含めると侵食箇所は倍以上になる．道路が被災したのはトンネル吐口から100m下流（4.5-4.6k），200m下流（4.3-4.4k），1km下流（3.6k付近）である．100m下流[Fig. 4の赤色①，Fig. 5]では，バイパス吐口の減勢工の直下で河道がやや左に湾曲しており，外岸である右岸で約70-100mにわたる河岸侵食がおきた．ここではもともと護岸用に河岸に積み重ねられていた巨礫ブロックの背面から侵食跡が見られた．巨礫ブロックの上流側は取付護岸，減勢工と続き，取付護岸（コンクリート）の裏側には空洞が生じていた．また，下流側にはそれまで樹木や土に覆われていた建設当時の給水施設が露出した[Fig. 5の写真]．侵食を受けた面積と河床と道路面の比高から，侵食量は1750-3500m<sup>3</sup>（小は斜面が斜め，大は河岸斜面が垂直であった場合）と推定された．なお，左岸側も比高の高い位置で小規模な侵食の跡や不安定土砂が確認された[Fig. 5]．内岸でも

これより下流の人工物のない河岸において起こった侵食は、比較的大きなもの（縦断的長さ100m以上）だけで10以上を確認した[Fig. 4]. そのうちの2か所[Fig. 4の橙色⑥と⑦, Fig. 7c,f]では、侵食の面積と数点における高さから、侵食量は1650-3300m<sup>3</sup>と2250-4500m<sup>3</sup>と推定された. なお、⑥の侵食は次の出水イベントで新しく流路となる起点となっている.

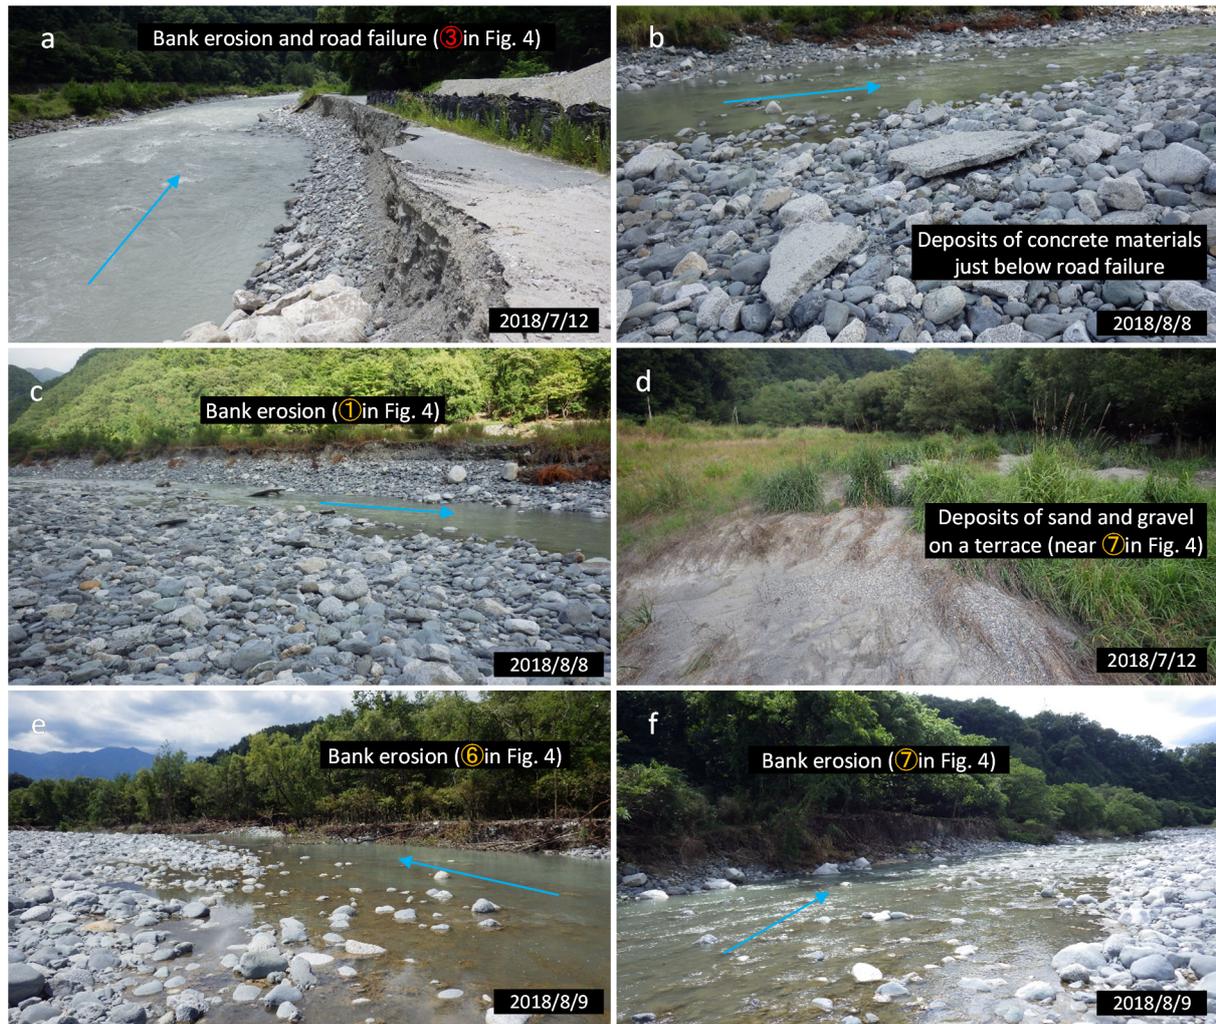
Fig. 7 Photos of bank erosion and sediment deposit

1km下流[Fig. 4の赤色③]も、河道の左への湾曲部にあたり、外岸にあたる右岸側が約90mにわたり侵食を受けた[Fig. 7a]。ここではコンクリート張りの護岸と管理道が流出し、下流の砂州にそれらの大きな破片が散乱していた[Fig. 7b]。侵食開始点の上流側のコンクリート護岸も裏側には大きな空洞ができていた。ここの侵食量は2150-4300m<sup>3</sup>と推定された。

また、特に下流側においては河岸高水敷に細砂が場所によっては数10cmの厚さで堆積している箇所がたくさん見られた[Fig. 7d]. 出水中、細砂が浮遊の状態で移動し、河岸に乗り上げたものと考えられた.

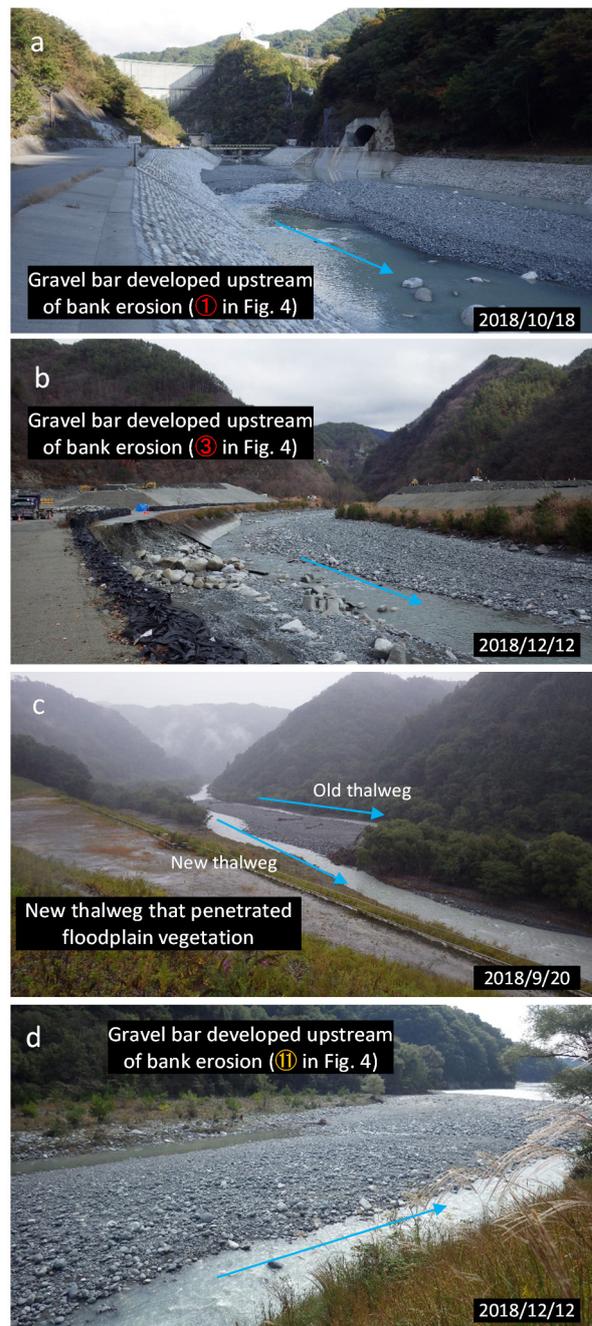
Fig. 9 Gravel bar developed by 2<sup>nd</sup> and 3<sup>rd</sup> events

9-10月の2回の出水それぞれによって、低水路には土砂堆積が増え、砂州の発達が7月よりも顕著であるとともに、7月出水で河岸侵食を受けた各箇所では侵食エリアがさらに拡大した. 新しく形成した1つは、減勢工から下流にのびる砂州（中州）で、その下流部の横は道路被災箇所（下流100m）であった[Fig. 9a]. 下流1kmの被災箇所においても、その対岸の上流側に砂州が形成した[Fig. 9b]. 各被災箇所は7月出水後

に大型土嚢や巨礫により仮の補修が行われていたが、その多くが流出した.

新流路が形成された付近もそうであるが[Fig. 10], そこから下流において砂州が発達しているとその対岸には必ず河岸侵食が発生していた[Fig. 9d].

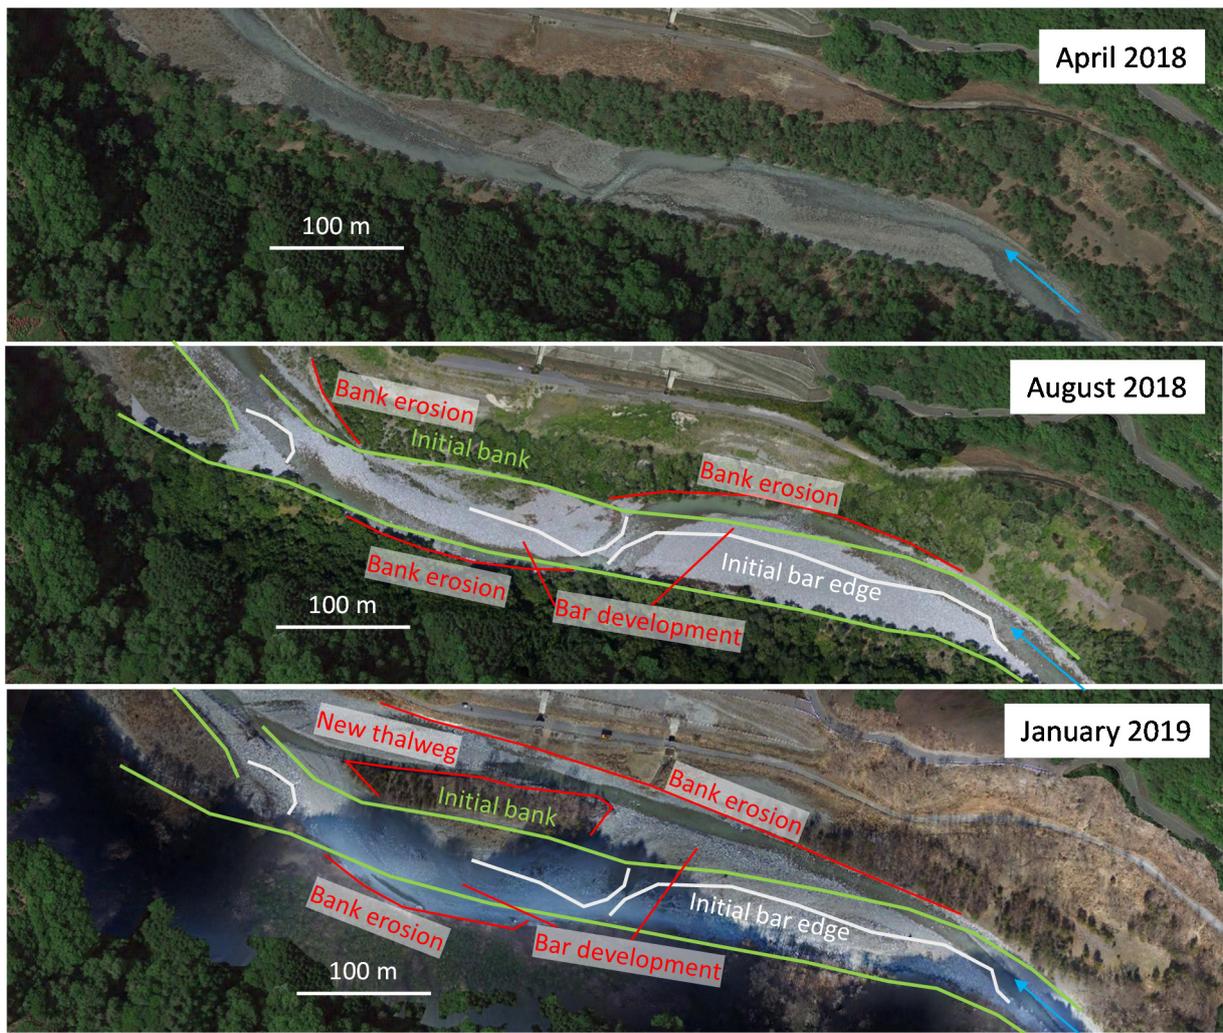
Fig. 10 Channel change (gravel bar development, bank erosion, new thalweg formation) at near 1.6k

1.6km付近では7月出水で河岸侵食を受けた箇所を起点に、樹林化していた氾濫原の約5000m<sup>2</sup>が侵食され新流路が形成された[Fig. 9c, Fig. 10]. 平水時において主流は新流路となり、旧流路の大部分は干上がった状態となった. 新流路河岸の侵食の高さが1-2mであったため、侵食土砂量は5千から1万m<sup>3</sup>と推定された.
