令和元年度台風19号による洪水災害と降雨流出特性

Flood Disaster and Rainfall-Runoff Process of Typhoon No. 19 (Hagibis) in 2020

佐山敬洋

Synopsis

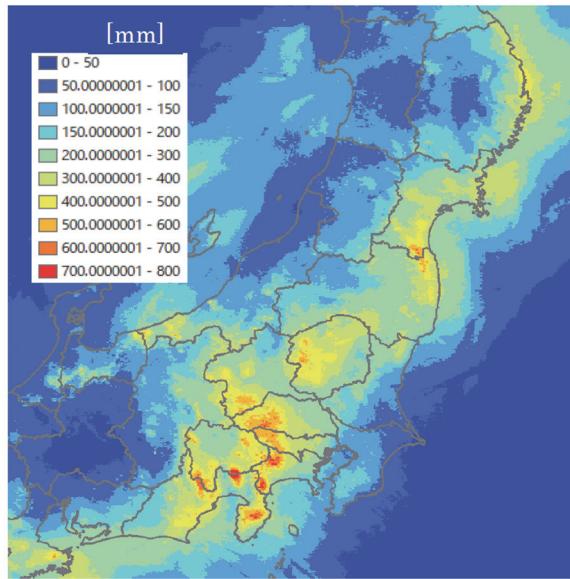
Fig. 1 Cumulative rainfall from October 11 (9 am) to October 14 (9 am) in 2019 estimated by the “Analysis Rainfall” produced by Japan Meteorological Agency

令和元年東日本台風（台風19号）は、10月8日から10日にかけて915 hPaの猛烈な台風として日本に接近し、10月12日19時前に伊豆半島に上陸した。10月12日から13日にかけて関東・東北・北陸地方を含む広域で大雨となり、箱根町で12日の日雨量が922.5 mm（降り始めからの総雨量は1001.5 mm）に達し、日雨量の全国記録を更新した。Fig. 1は、10月11日9時から14日9時までの（レーダアメダス解析雨量に基づく）累積雨量分布を示しており、特に関東山地の東向き斜面で総雨量が多いことが分かる。気象庁の報告によれば、12時間から24時間雨量でみたときに過去の記録を更新した地点数が多くなり、アメダス観測による統計で、それぞれ120地点、103地点で記録を更新した（国土交通省、2019）。なお、西日本豪雨も広域で大量の雨が降った事例である。西日本豪雨は、

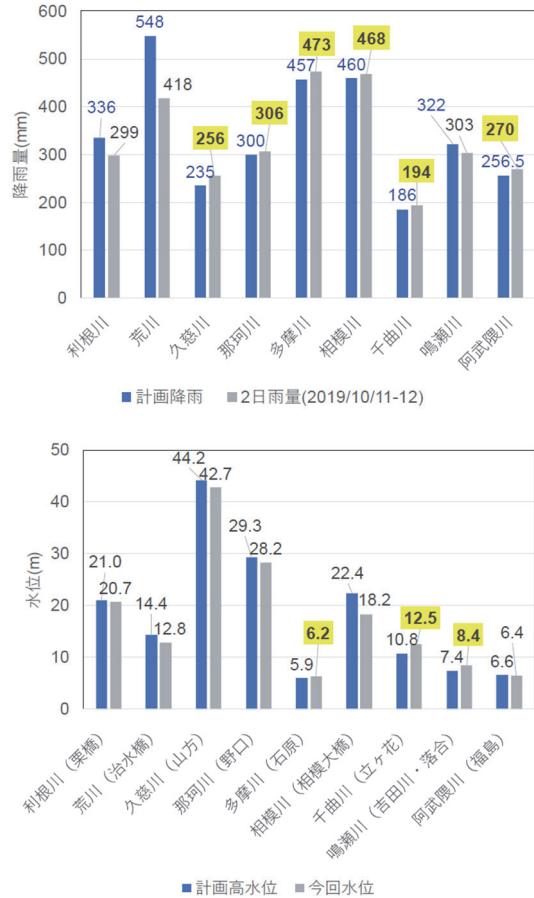
Fig. 2 Basin average rainfall at the upstream of the reference points along the main rivers and their water levels (top: comparisons between the design rainfall and observed two days rainfall, bottom: comparison between the design high water levels and observed water levels)

Fig. 2は、主要流域の基準地点に着目した際の、流域平均雨量と河川水位を示す。本図の流域平均雨量は、日本気象協会（2019）の資料に基づいて作図している。計画降雨と実績2日雨量、計画高水位と実績水位を比較している。ここで示す主要な河川流域のうち、久慈川、那珂川、多摩川、相模川、千曲川、阿武隈川で計画雨量を上回る降水量が降っていたことが分かる。利根川と荒川の計画降雨は3日間雨量を基準としているのに対し、実績雨量は2日雨量を示す。特に利根川流域において2日間で計画に概ね匹敵する程度の降雨が確認された。また、河川水位に着目すると、多摩川、千曲川、鳴瀬川でそれぞれ実績水位は計画高水位を上回る。その他の河川流域についても、

多くが計画高水位近くに達しており、特に利根川流域の栗橋地点において、氾濫危険水位を70 cm上回り、計画高水位まで30 cmに迫っていたことが分かる。

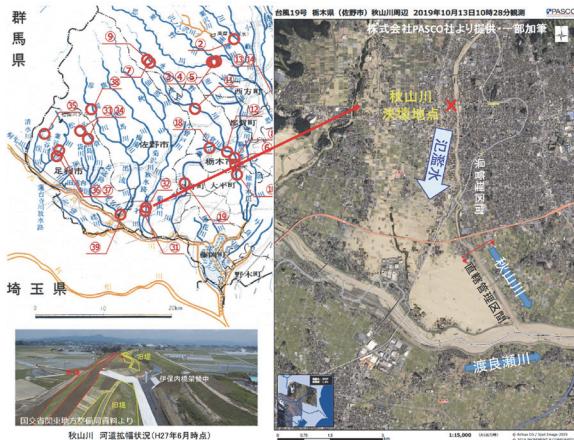
Fig. 3 Levee breaching points along the rivers managed by Tochigi prefecture (left top) and the downstream area of the Akiyama river (left bottom), whose flooding was monitored by remote sensing image on October 13 (10 am) (provided by PASCO added some words by the author)

台風19号により20水系71河川、合計142箇所（うち国管理河川14箇所）の堤防決壊が発生した(国土交通省, 2019)。この数は西日本豪雨による堤防決壊計37箇所（うち直轄2箇所）をさらに上回るものである。また両者の災害による住家被害を比較すると、台風19号は西日本豪雨に比べて特に半壊家屋数、一部損壊数が多い(内閣府, 2019)。Table 1は内閣府(2019)が発表している都道府県別的人的・物的被害の状況を示す。住家被害は福島県で最も多く、次いで栃木県に被害が集中していることが分かる。福島県は阿武隈川の洪水やその流域下流部（丸森町など）で発生した集中豪雨による水・土砂災害が主要な原因と考えられる。栃木県は、足尾山地から流出する渡良瀬川流域の支川が氾濫したことによって多くの住家が被災したものと考えられる。Fig. 3は栃木県が報告している堤防決壊等の被害発生箇所を示しており、秋山川や永野川など多くの中小河川で被害が発生したことが分かる。秋山川下流の決壊地点を例にとると、渡良瀬川合流部は直轄区間となっており、その上流の県管理区間で決壊が発生している。株式会社PASCOより提供された10月13日10時28分時点の衛星画像を確認すると、秋山川と渡良瀬川の合流部に氾

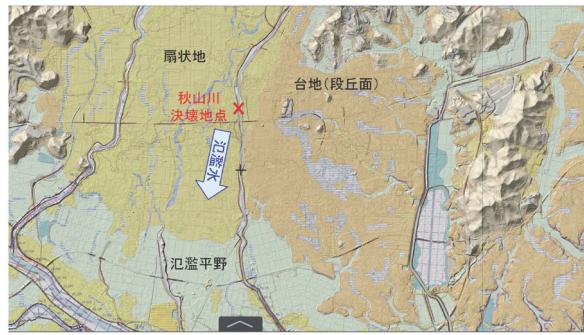
Fig. 4 Land-type map at the downstream part of the Akiyama River (based on GIS map). Levee breaching occurred at the fluvial fan and the flooded water was ponded on floodplain in the downstream part.

濫水が広がっていることが確認される。上述のように堤防が決壊したのはFig. 4に示す秋山川左岸側で扇状地の地形にあたる箇所であり、氾濫した水が周辺に被害をもたらしながら氾濫平野まで到達していた。この氾濫形態は、扇状地における流下型の支川氾濫に分類されよう。堤防が決壊した付近では家屋の損壊や落橋なども確認された (Fig. 5)。その他、

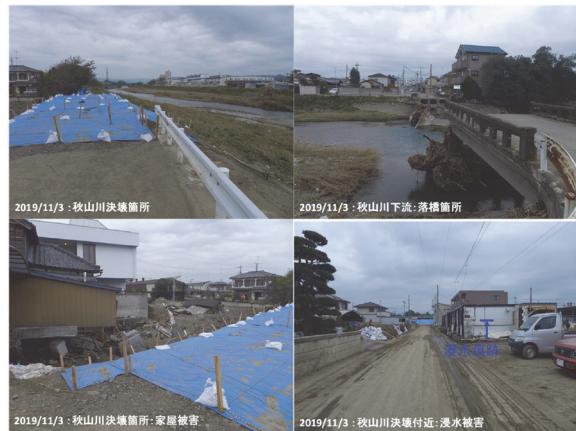
Fig. 5 Levee breaching points along the Akiyama River (photos are taken by the author on Nov. 3, 2019)

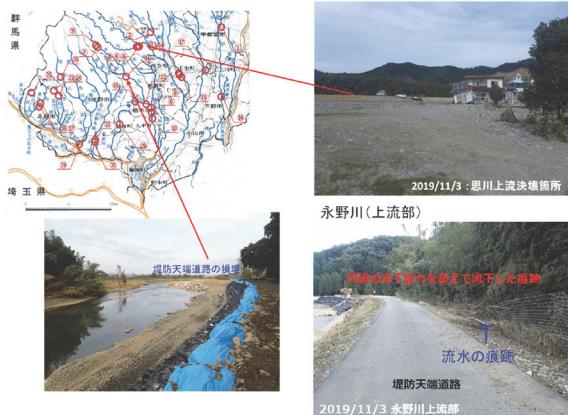
Fig. 6 Levee breaching and overtopping points along the Nagano and Omoi rivers (photos are taken by the author on Nov. 3, 2019)

永野川・思川などでは河川の上流部においても堤防決壊や越流による被害が確認されている (Fig. 6) .

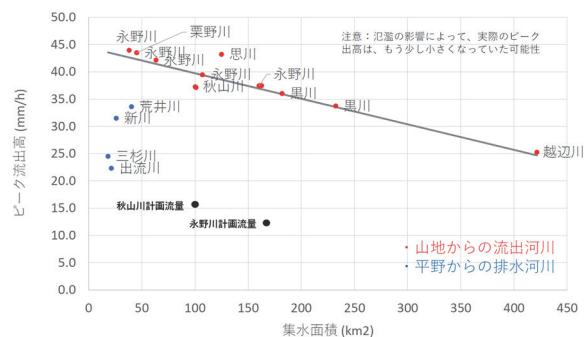
Fig. 7 Simulated peak runoff at levee breaching points in medium-to-small rivers in Tochigi prefecture (and Saitama prefecture for the Oppe river). The red points are rivers originated from mountains, while the blue points are rivers originated from plains

Fig. 7は、後述の流出解析によって推定されたピーク流出高 (=ピーク流量／集水面積、単位: mm/h) と当該箇所の集水面積 (単位: km²) を示している。赤点で示した地点は、山地からの流出河川に分類されるもので、栃木県の堤防決壊箇所に着目した結果である。また荒川上流の越辺川で破堤した箇所における推定流量と集水面積との関係を参考にプロットしている。青点で示した地点は、同じく栃木県の中小河川における堤防決壊箇所を示しているが、平野から流出する河川の結果を青点でプロットしている。この結果は後述のモデルのデフォルトパラメータ設定で推定したピーク流量である。そのため、本報告でのピーク流量は、実際よりもやや過大評価傾向となる可能性がある。そのことを踏まえたうえで集水面積が200 km²以下程度の中小河川に着目をすると、ピーク流出高がおよそ35 mm/hを超えるあたりで被害が出ていること、支川の上流部では局的にさらにピーク流出高が高くなつて40 mm/hを上回る地点があることが分かる。同図に併記した秋山川と永野川の河川整備計画による計画流量（流出高に換算した結果）と比較すると、今回の洪水ではそれらの値をはるかに上回っていたことが分かる。後述のように、阿武隈川下流に流れ込む五福谷川のピーク流出高は約50 mm/hに迫る値となっており、山地における支川のピーク流出高がそのような値になるときは、斜面崩壊も同時に発生している可能性があり、土砂流出が河道を埋めて、水・土砂とともに氾濫するような水・土砂氾濫の発生が甚大な人的・家屋被害

河川ピーク流量を空間的に表示するために、ピーク流量を当該地点の集水面積で除して基準化した流出高（単位は mm/hに換算した結果）を示す。仮に降雨が一定で継続すれば、仮想的には、定常状態（雨量=流出量）に達して、降雨強度と流出高が一致する。実際には、降雨は時空間的に分布するため、流出高も流域面積に応じて減少する傾向がある。上述の通り、おおよその目安として、ピーク流出高が30 mm/hを超えるような状況になると、中小河川では、河川の流下能力を超えて堤防決壊や越水が発生することが分かってきている（Fig. 7）。

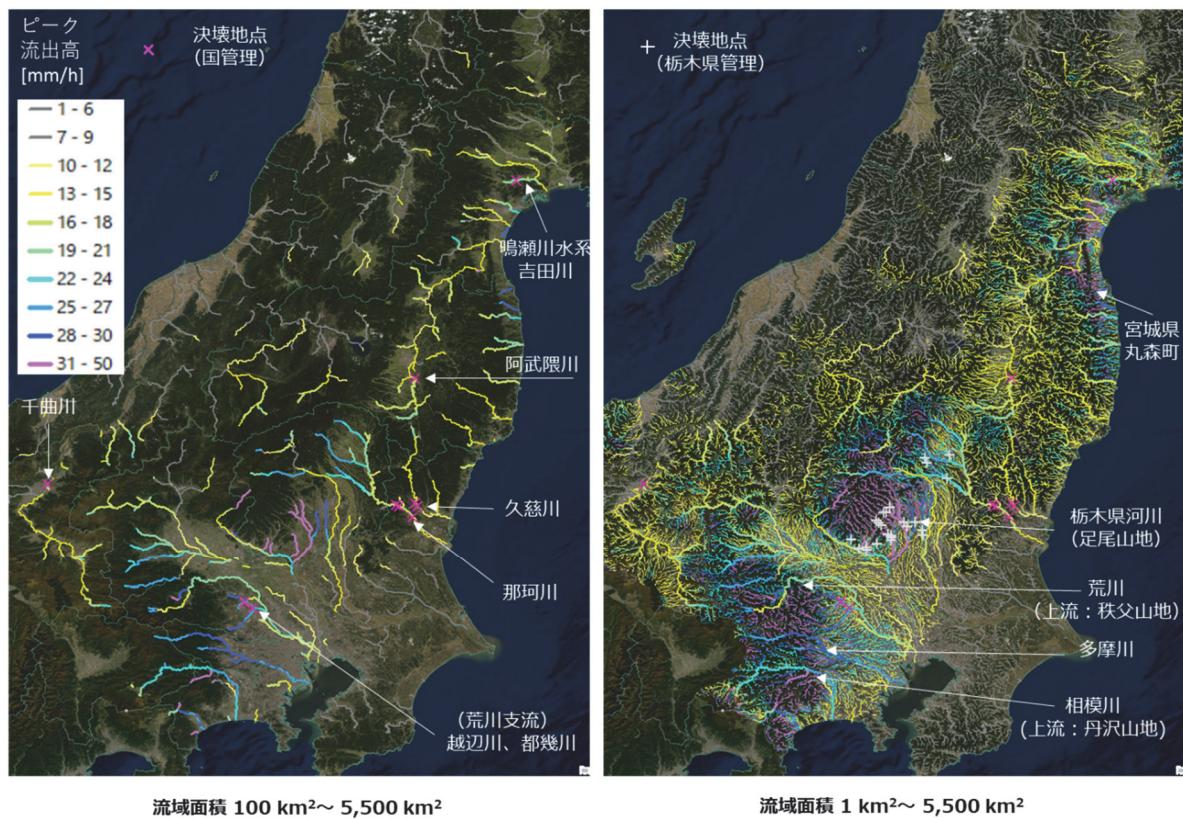
Fig. 8 The spatial distributions of the simulated peak runoff. Left: simulated result is shown only along the main rivers. Right: simulated result for all rivers.

解析雨量をRRIモデルに入力してピーク流出高を推定した結果をFig. 7に示す。左図は、流域面積が $100 \text{ km}^2 \sim 5,500 \text{ km}^2$ の主要な河川だけを示した図であり、実際の計算では右図に示すように流域面積 1 km^2 以上の全ての河川の流量を一体的に解析している。まず左図に着目をすると、ピーク流出高は、荒川支流（越辺川、都幾川）、多摩川、相模川で特に大きくなっている。信濃川、那珂川、久慈川、阿武隈川など、今回被害を受けた主要河川で流域面積が大きい区間は、それに次いでピーク流出高が大きく $13 \sim 20 \text{ mm/h}$ 程度（千曲川は約 10 mm/h ）である。その他、鬼怒川、利根川上流、阿賀野川上流などで高くなっている。次に右図に示された中小河川に着目すると、栃木県の足尾山地から流出する河川（永野川、秋山川、黒川など）でピーク流出高が極めて大きく $30 \sim 45 \text{ mm/h}$ 程度に達している。荒川、利根川上流の秩父山地、多摩川上流の丹沢山地（いずれも東斜面）で同程度にピーク流出高が大きくなっている。東北地方では、特に太平洋沿岸の山地でピーク流出高が大きく、阿武隈

川支流の丸森町を流れる河川でその値が特に大きいことが分かった。

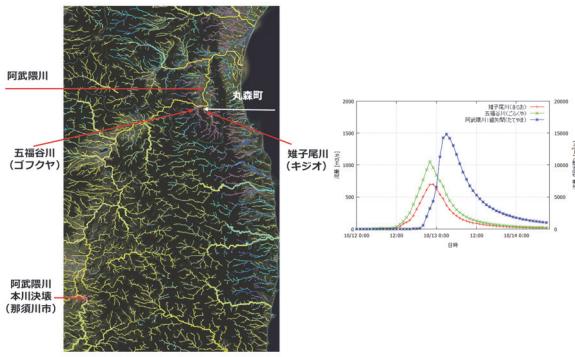
Fig. 9 Left: estimated peak runoff near the Marumori-township at the downstream part of the Abukuma River. Right: the estimated hydrographs along the Kijio (red), Gofukuya (green) and the main Abukuma Rivers (red).

阿武隈川下流部に流入する支川（雉子川、五福谷川）では、12日夜（10時頃）に流量のピークを迎えていたことがFig. 9より分かる。その後5~6時間後に阿武隈川がピークとなる（推定）。すなわち、先に支川の豪雨災害で被害が出て避難が難しくなり、さらに、本川水位が上昇し支川の流出が阻害されたことが推察される。

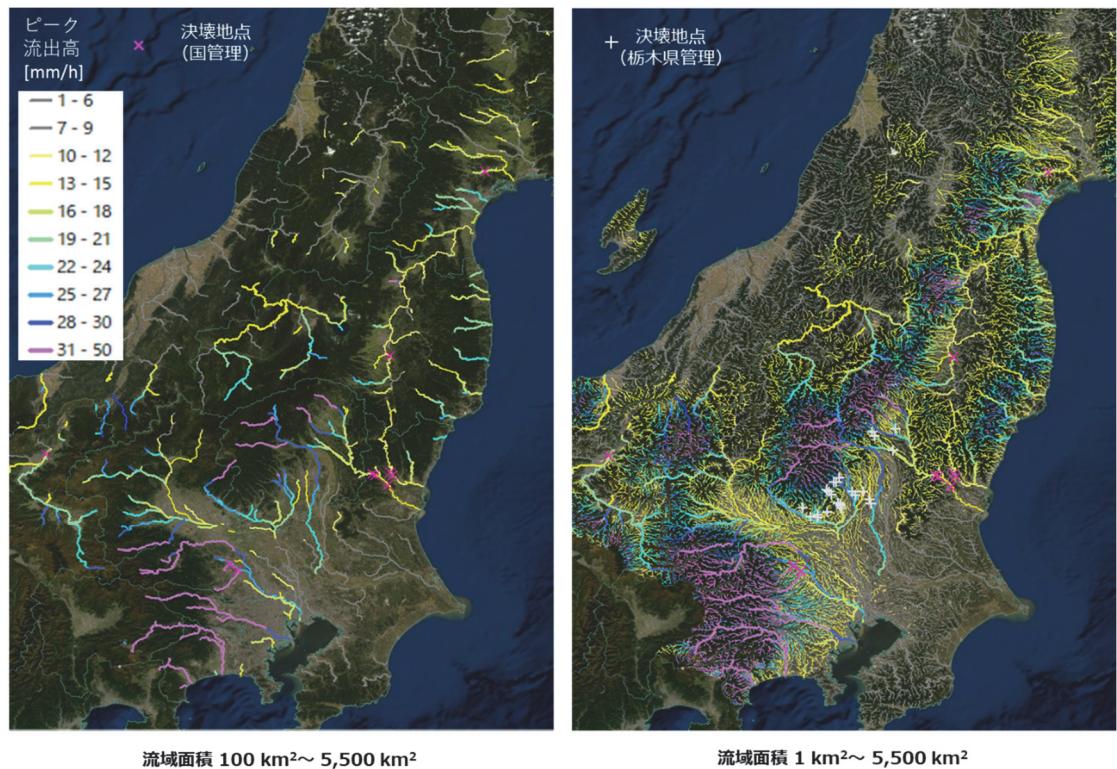
Fig. 10 The spatial distributions of the forecasted peak runoff (ensemble mean) based on MEPS and RRI with initial time at 9 am on October 11. Left: only along the main rivers, Right: for all rivers.

Fig. 10は、10/12 9:00の時点での気象庁が39時間先（10/14 0:00）まで予測した降雨量（MEPS）をRRIモデルに入力して、ピーク流出高を計算した結果を示す。予測の不確実性を加味するため、MEPSは初期条件に摂動を加えて21メンバーの結果を有する。この図は、各メンバーの予測雨量を入力して、それぞれの河道地点において21メンバーの中央値（10位）の結果を示している。

流域面積 $100 \text{ km}^2 \sim 5,500 \text{ km}^2$ に着目をする左図より、ピーク流出高の予測結果は、実績雨量を入力した再現計算結果の空間分布 (Fig. 10) とよく対応

することが分かる。特に那珂川、久慈川の決壊地点付近では予測流出高の中央値がそれぞれ 15 mm/h , 12 mm/h となり、実績（解析結果）のそれは 17 mm/h , 13 mm/h であり類似している。また、荒川、多摩川、相模川上流は予測の中央値でもピーク流出高が $30 \sim 40 \text{ mm/h}$ を超えていた。実績（解析結果）では一部（相模川水系道志川）などを除き、 $25 \sim 30 \text{ mm/h}$ 程度であった。

一方、中小河川の予測結果も表示されている右図に着目すると、栃木県の足尾山地から流出する中小河川の予測結果は流出高で 40 mm/h を超えていたことが分かり、実績（解析結果）の状況とよく符合する。新潟県南部など、一部の地域では、実際にはそれほど大きな流出高ではなかったが、高い流出高が予測されていた地域もあった。阿武隈川下流部の丸森町では、予測ピーク流出高の中央値(21メンバー中10位)はそれほど大きくないが、上位5位の結果によれば(図は省略) 30 mm/h を超える予想となっていた。

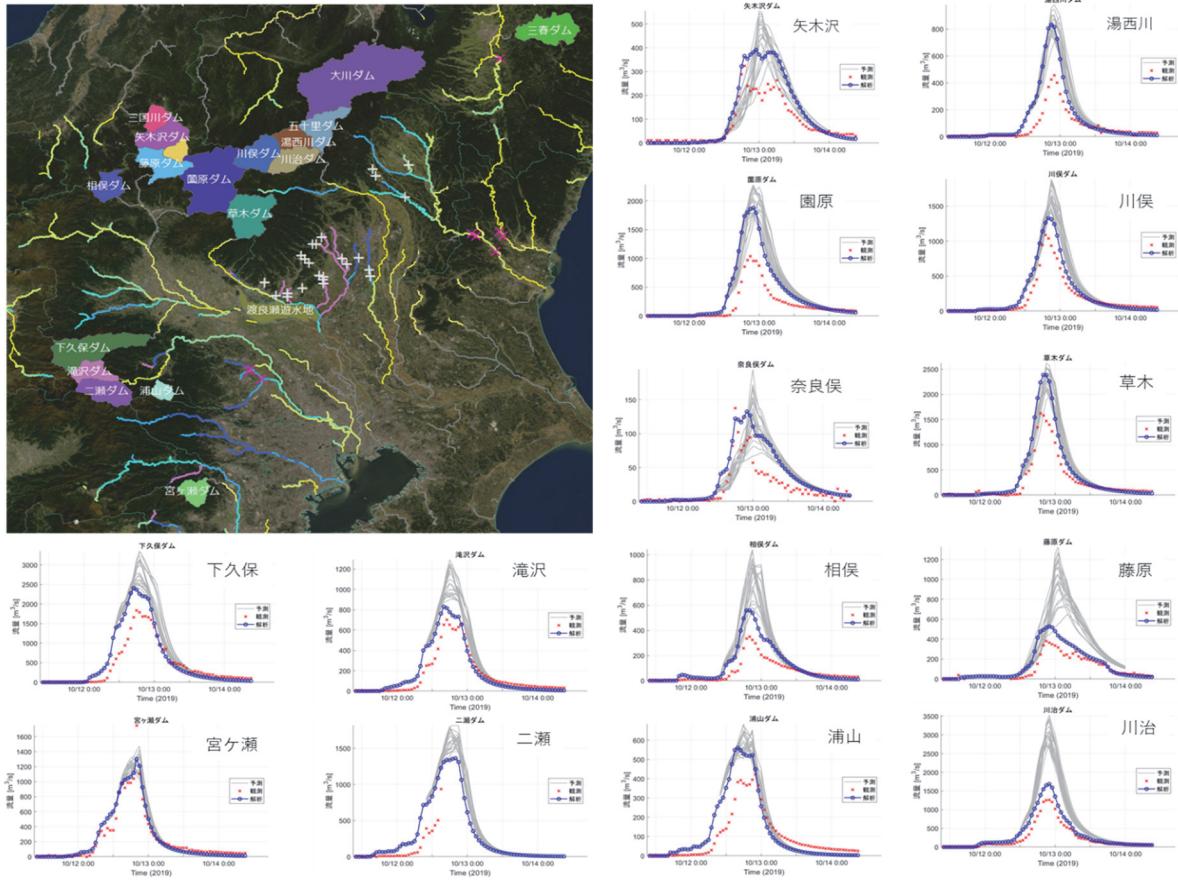
Fig. 11 Comparison of dam inflows in Kanto region by forecasted (gray), observed (red) and simulated (blue)

流出予測の精度を検証するため、ダム流入量の解析結果と予測結果を観測流入量と比較する。Fig. 11は関東地方、Fig. 12は東北地方のダム流域における結果を示している。図中赤線は観測結果を示しており、解析雨量を入力したモデルの出力結果（青線）と比較して両者が一致していれば、モデルの再現性が高いことを示す。前述のように、この結果は関東地方を除いてRRIモデルのデフォルト設定による結果であり、RRIモデルのデフォルト設定では、土壤中の不飽和側方流の影響を考慮せず、飽和側方流と表面流を解析するモデルとなっているため、一般的に過大評価傾向を示す。ただし、西日本豪雨の解析結果によると、西日本の多くの流域で大規模な洪水であれば、デフォルト設定でもおおよそ洪水を再現できることが分かっており、同様の結果は東北・北陸地方でもみられた。

一方、関東地方においては、大規模な出水にも関わらず、デフォルトパラメータによる過大評価の傾向が顕著であり、土壤中の不飽和流出成分を反映することの必要性が分かった。図中の灰色の線は21本のハイドログラフを示しており、MEPSを入力した予

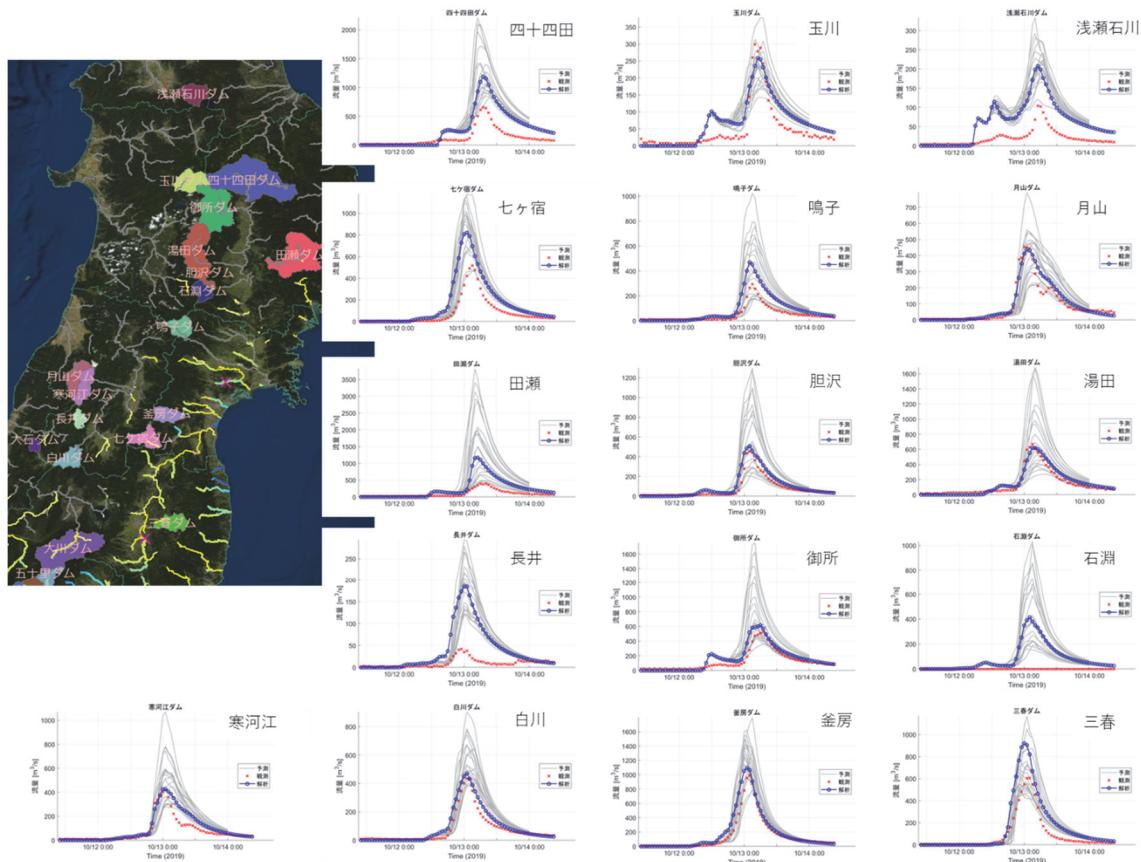
Fig. 12 Comparison of dam inflows in Tohoku region by forecasted (gray), observed (red) and simulated (blue)

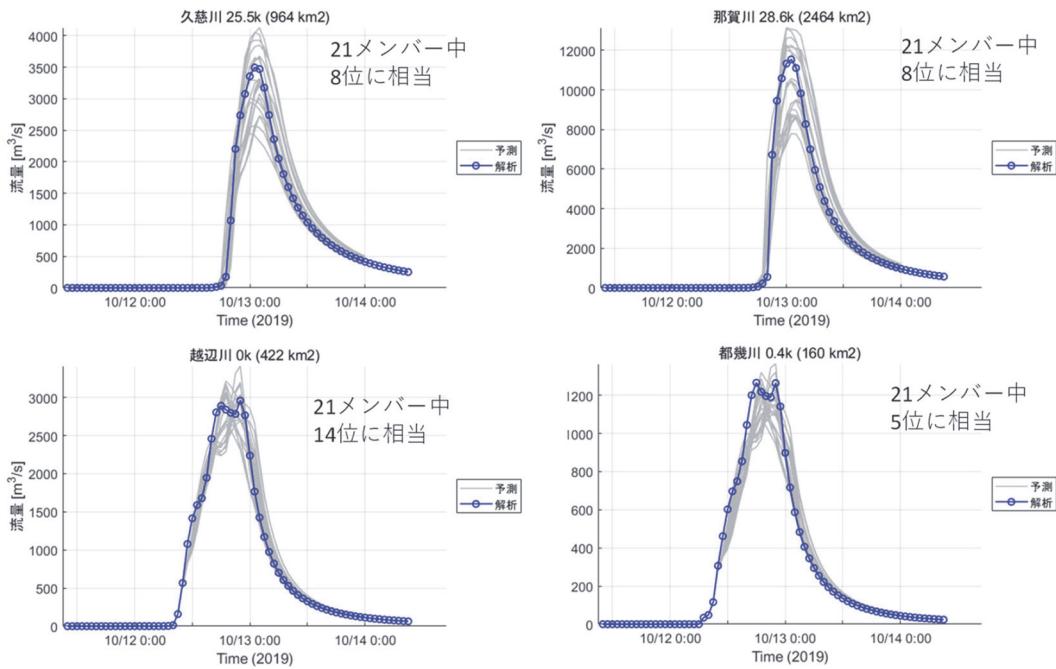
Fig. 13 Estimated discharge by the RRI model at
Kuji, Naka, Oppe and Toki (the upstream of
Arakawa) rivers: 21 members based on the
MEPS input (gray) and analysis rainfall (blue)

測流入量の結果を示す。もちろんダムによって（場所によって）精度の違いがあるものの、西日本豪雨による前線性豪雨の予測結果に比べると、予測のばらつきが全体的に小さく、その精度も高かったことが分かった。ダム地点以外でも、例えば越辺川や都幾川の流量については、解析雨量を入力したものと非常によく合致しており、豪雨が深刻になる前の段階から予測できる可能性を示唆している（Fig. 13）。ただし、予測精度は上述のように地域的にもバラつきがあり、今後、アンサンブル予測情報を用いた洪水予測の実現に向けて、さらなる検証が必要である。
