2019年台風19号時における小渋・美和ダムの排砂トンネル操作 —ダム貯水位に関係した排砂の制限—

Sediment Bypass Tunnel Operation of Koshiibu and Miwa Dams during Typhoon-19 in 2019 —Limitations of Sediment Transport According to Reservoir Water Level—

Synopsis

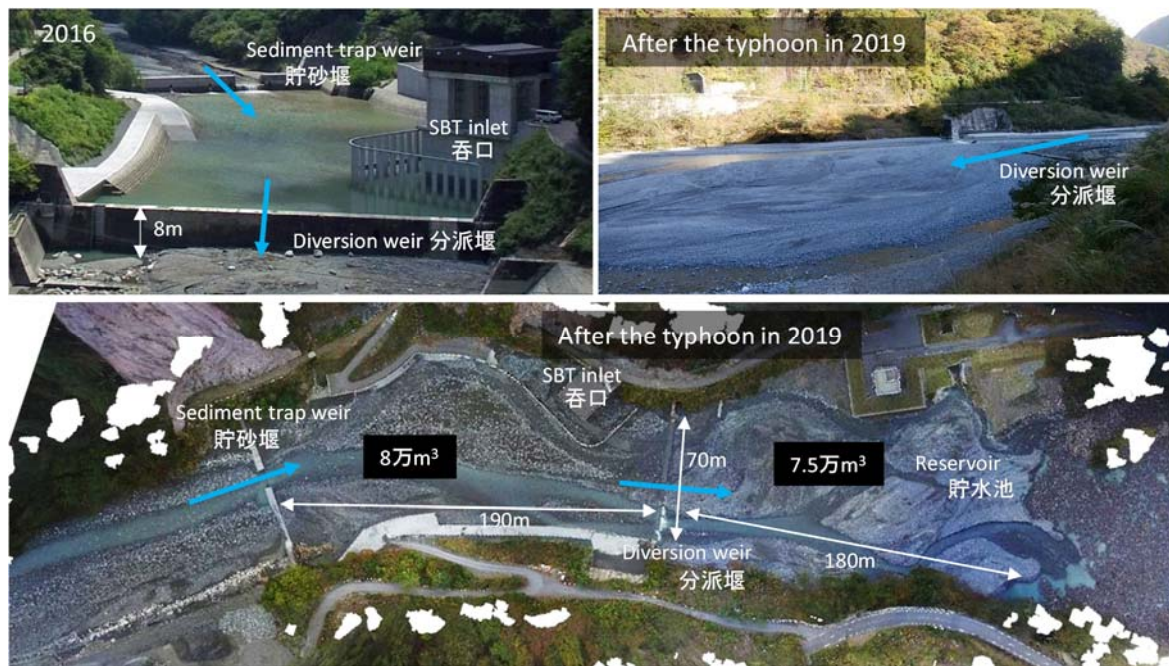
Fig. 5 Sedimentation in the pond and downstream of diversion weir of Koshibu.

堰前後の段差が小さくなった[Fig. 5]. 本来は、貯砂堰で堆積させるはずの大礫や石が、分派池だけでなく、分派堰の下流にも多くみられた。元々の分派堰の高さは8mくらいあったため、少なくとも下流180mの範囲に7-8万 m^3 の土砂堆積があったことになる[Fig. 5]. 2019年度（2019年1月から12月）における貯水池全体の堆砂は82.6万 m^3 と報告されている（過去30年の平均は23万 m^3 ）（国土交通省天竜川統合管理事務所，2020）。この堆砂の全てではないが、大部分は台風19号時に流入した土砂と考えられる。

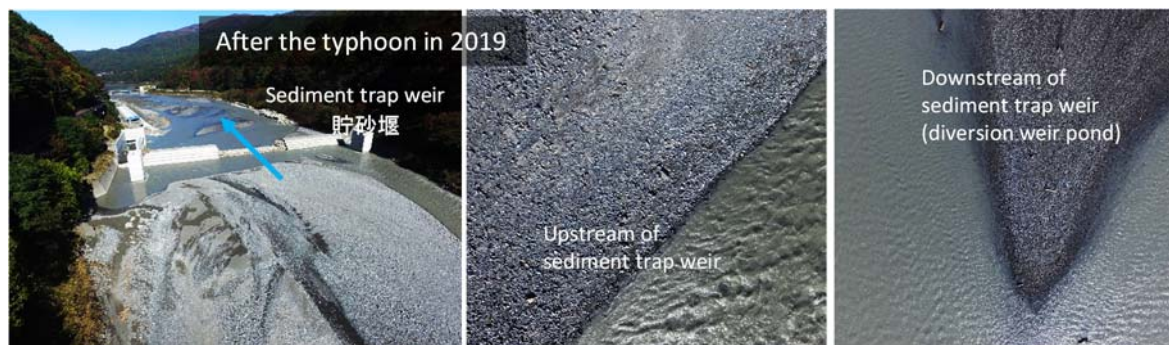
Fig. 6 Sedimentation at the upstream and downstream of sediment trap weir of Miwa

美和ダムでも分派池の中の特に上流側に堆砂が確認された。しかも堆砂の表面には礫が多く含まれていた[Fig. 6]（貯砂堰側から見た分派池の上流を示している）。美和ダムでは、SBTの輸送で浮遊砂やウォッシュロードを対象としており、土砂の粗い成分は貯砂堰内に堆積をさせ掘削してきた。このまま堆砂が進行して、分派堰のあたりまで礫が到達すると、SBTに流入してしまう恐れがある。美和ダムの貯水池全体における2019年度（1月から台風出水直後）の堆砂量は94万 m^3 であった。
