2021年7月に熱海市で発生した泥流災害

Mud Flow Disaster in Atami City, July 2021

竹林洋史・藤田正治

Hiroshi TAKEBAYASHI and Masaharu FUJITA

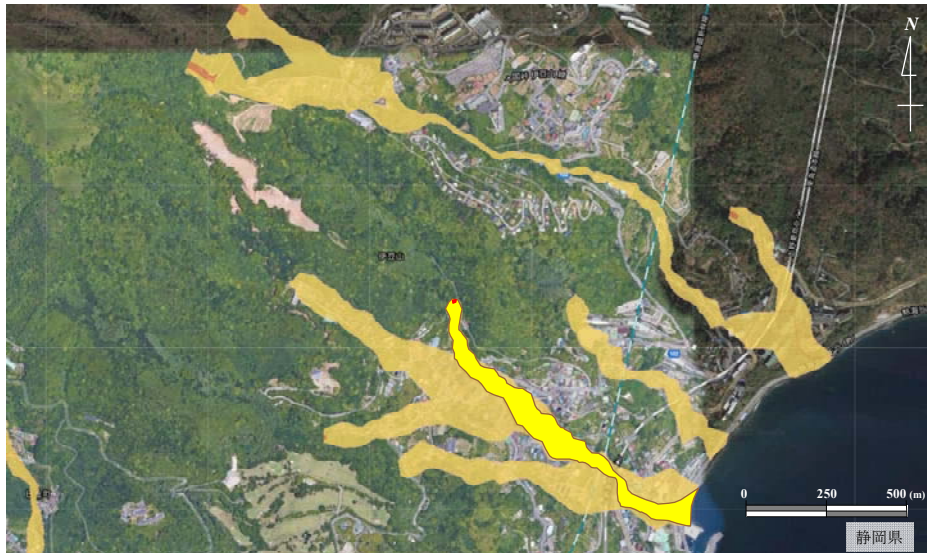
Fig.2 Sediment disaster warning area in the surrounding area of Aizome River basin

Fig. 1 に示すように、熱海市伊豆山地区は静岡県東部の神奈川県との県境に位置しており、JR 熱海駅から北に約 1km の場所である。Fig.2 は伊豆山地区がある逢初川流域を含む周辺地域の土砂災害警戒区域を示す。泥流が発生した逢初川流域も土砂災害警戒区域が設定されており、図の中で濃い黄色で示されている領域である。つまり、対象地域は土砂災害の危険度が高い地域であることがわかる。逢初川流域は明確な谷地形であるため、土砂災害警戒区域も逢初川に沿って細長い形状となっている。また、土砂災害警戒区域は海岸まで続いている。これは、海岸まで地盤勾配が急であることを示しており、泥流が海岸域まで到達する可能性があることを示している。

濃い黄色で示された領域の上流端にわずかであるが赤で示された土砂災害特別警戒区域がある。対象地域周辺は多くの土砂災害警戒区域があるとともに、それらの土砂災害警戒区域の内の 3 つが逢初川流域の土砂災害警戒区域の下流域で重複しており、被災領域の下流部は特に土砂災害の危険度が高いことがわかる。

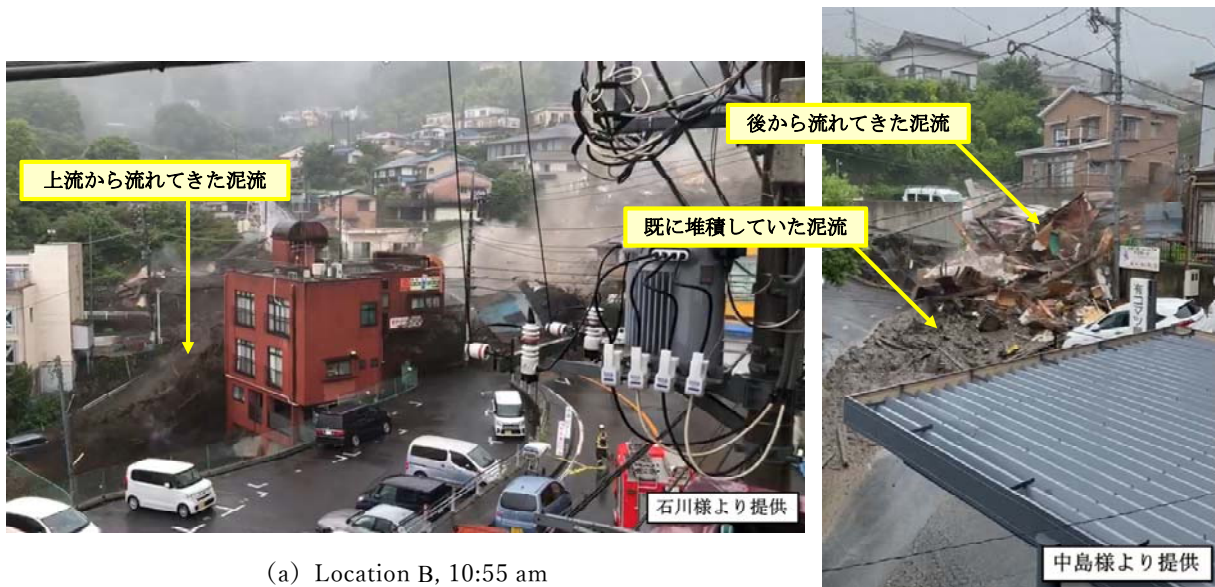
Fig.4 Recorded mudflows

(a) Location B, 10:55 am

(b) Location C, 11:15 am

(c) Location D, 12:10 am

時 55 分に撮影された泥流の動画をキャプチャーしたものを Fig.4 (a) に示す。えんじ色のビルの奥側（南側）を黒色の泥流が流れている。動画から得られた泥流の流速は約 8m/s であった。2013 年に伊豆大島で発生した泥流の数値シミュレーションで得られた泥流の流速は平均 14m/s で場所によっては 20m/s を超えており、「B」地点で観測された泥流の流速は、泥流としては比較的低速である。これは、上流で既に多くの家屋を破壊しながら流れてきたためと考えられる。なお、Fig.4 (a) に示す泥流は、宅地に最初に泥流が流れ込んだ時刻から約 30 分経過しており、Fig.3 の「A」で確認された泥流とは異なる。Fig.3 に「C」として示している場所で 11 時 15 分に撮影された泥流の動画をキャプチャーしたものを Fig.4 (b) に示す。Fig.4 (b) に示す泥流は、Fig.4 (a) に示す泥流が確認されてから約 20 分経過しており、両泥流は異なるものである。Fig.4 (b) の泥流の下流部は 11 時 15 分よりも前に既に流れてきていた泥流で

ようど Fig.4 (b) に示す地点で停止していた。一方、Fig.4 (b) の泥流の上流部は撮影時に流れてきた泥流である。つまり、Fig.4 (b) は停止していた泥流の上を別の泥流が覆い被さるように流れてきている状況を示している。Fig.3 に「D」として示している場所で 12 時 10 分に撮影された泥流の動画をキャプチャーしたものを Fig.4 (c) に示す。泥流は家屋を破壊するとともに、逢初橋の高欄を乗り越えて逢初川に流れ込んでいる。
