能登地震・豪雨による輪島市での土砂災害

Sediment Disasters in Wajima Caused by the Noto Earthquake and Heavy Rain

竹林洋史

Synopsis

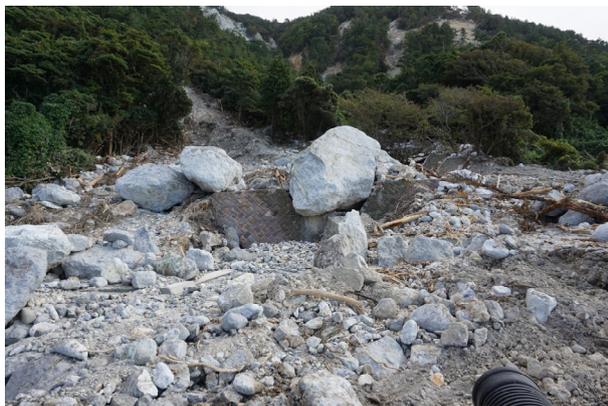
輪島市曾々木地区は, Fig. 1 のように, 輪島市市街地から海岸に沿って約 17km 北東に位置している. 土石流が発生した溪流の地質は, 流紋岩で構成されており, Fig. 2 に示すように, 多くの白い巨礫で構成されている. 海岸に沿って国道 249 号線が設置されており, 国道に沿って建物が存在している. 図-1 に示すように, 土石流は 2 つの溪流から発生しており,

Fig. 2 Rhyolite washed away by a debris flow

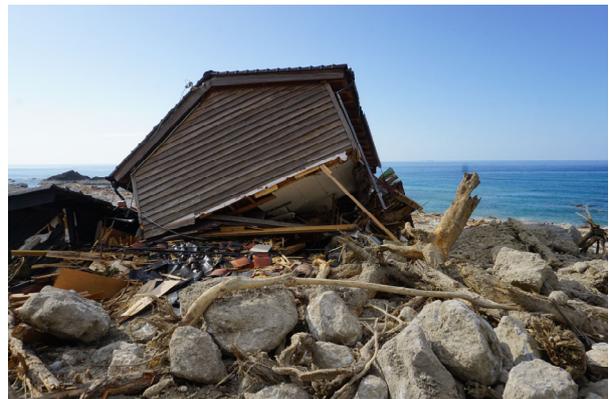
Fig. 3 に土石流によって破壊された建物を示す。対象地点は建物内の住民の被害リスクを示す土砂災害特別警戒区域は設定されていなかったが、多くの建物が破壊されている。これは、土砂災害警戒区域が設定されていなかった東側の溪流からも土石流が発生し、西側の溪流と同じ場所に流れ込んだことも原因の一つと考えられる。

Fig. 3 Destroyed house by debris flows

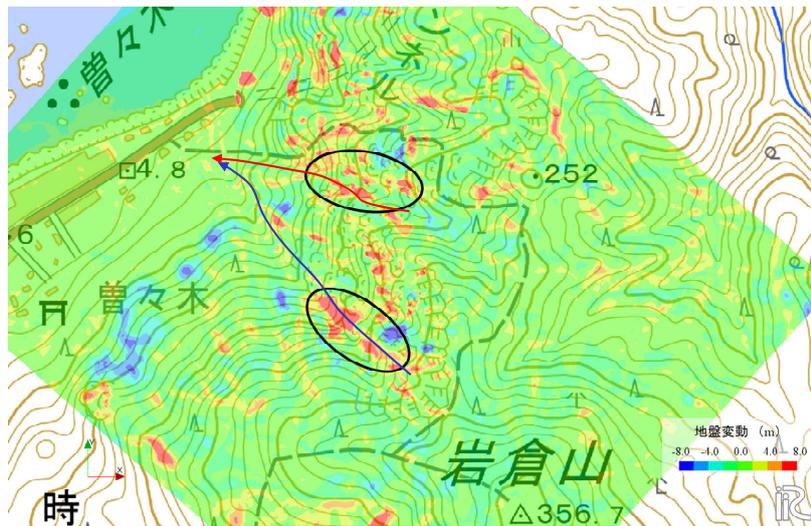
Fig. 4 Elevation displacement before and after the earthquake (before correction for ground uplift)

Fig. 4 は、2024 年 1 月 1 日の地震前後の地盤変動量を示している。図中の赤と青の線は、土石流の主流が流れた場所である。図に示すように、どちらの土石流にも地震後に黒丸で示しているように、地盤が 10m 程度高くなった領域がある。一方、地盤が 10m 程度高くなった領域の上流には地盤が低下した領域がある。つまり、2024 年 9 月に土石流が発生した曾々木地区の流域では、地震時に斜面崩壊が発生し、崩土が溪流に流れ込み、堆積していたことが分かる。豪雨時であれば、崩土は水と混合して土石流化し、下流に流れていたと考えられるが、地震発生時は土石流が発生するほどの水が溪流に存在せず、崩土は溪流の途中で堆積したものと考えられる。Fig. 5 は、地震後に撮影された曾々木地区の斜面の様子である。東側の溪流における土砂の堆積の状況は確認が困難であるが、どちらの溪流でも斜面崩壊が発生しており、西側の溪流では溪流の途中で土砂が堆積している様子がわかる。地震後に住民は崩土が斜面の途中で止まっていることは確認しており行政にも相談していたが、9 月 21 日の時点では対応できていなかったようである。

以上より、土石流の発生までの積算降水量が少ないのは、土石流の起点となった土砂の移動が斜面崩壊起源ではなく、溪流内に堆積していた土砂の移動によるものであったためと考えられる。なお、対象流域では、最終的に積算降水量が約 340mm となっており、地震の影響が無くても土石流が発生した可能性が高い。つまり、対象地点における地震の影響は、土石流の発生・非発生というよりも、土石流の発生

地震時に発生した斜面崩壊による崩土が溪流の途中で堆積しているかどうかは、Fig. 4 のように、地震前後の地盤標高データの差分を見れば容易に判断できる。つまり、地震後の豪雨時に土石流が発生しやすくなっている溪流の一部については、事前に容易に抽出できる。そのため、地震発生後、速やかに地盤標高データを取得し、土石流リスクが高くなっている溪流を住民に示すことによって、地震・豪雨による複合的な土砂災害による被害を軽減できることが期待できる。

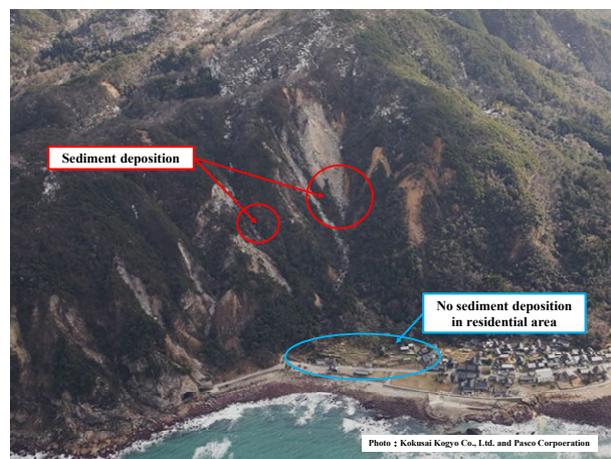
Fig. 5 Sediment deposition after the earthquake

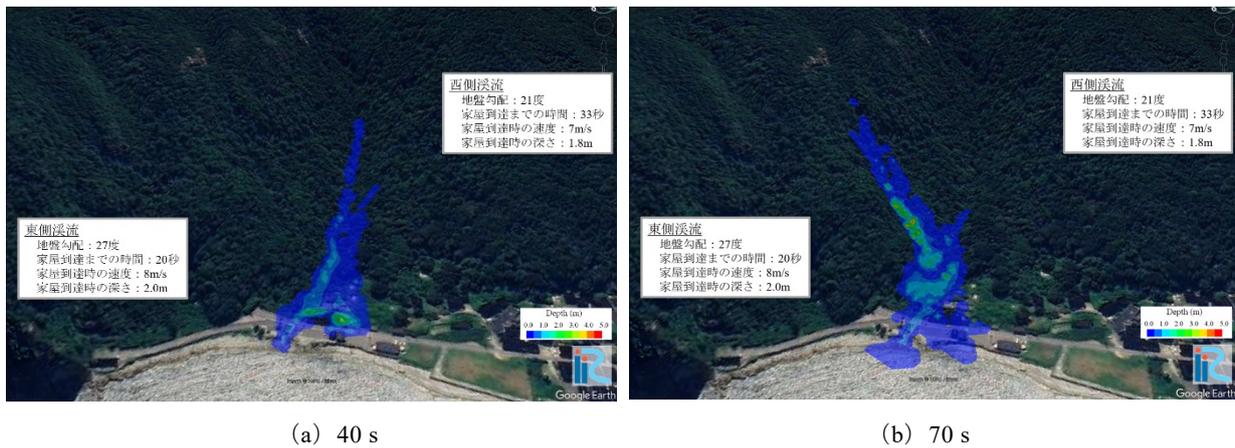
Takebayashi ら²⁾の方法を用いて 2 つの溪流で発生した土石流の数値シミュレーションを実施した。被災後の氾濫域の土砂の堆積状況を見ると、西側の溪流からの土石流の堆積物の上を東側の溪流からの土石流が流れたようである。そのため、本シミュレーションでは、西側の土石流を先に発生させ、50 秒後に東側の土石流を発生させた。土石流の発生間隔は

Fig. 6 Numerical simulation of debris flow (temporal change of flow depth, background image: Google Earth)

最初の土石流（西側渓流）に次の土石流（東側渓流）が大きく重ならない程度の間隔としており、実際の発生時間間隔とは無関係である。斜面崩壊の発生地点は、2024年1月1日の地震時の崩土が堆積した地点の直下である。Fig. 6に土石流の流動深の空間分布を示す。最初の土石流は斜面崩壊発生から33秒で宅地に到達した。土石流到達までの時間が短いため、土石流センサーなどで土石流の発生を確認できたとしても土石流発生後の避難所への避難は非常に困難である。最初の土石流の宅地到達時点の流動深は約1.8m、流速は秒速約7m（時速約25km）であり、比較的築年数の古い木造家屋は破壊される可能性のある流体力となっていた。二回目の土石流（東側の渓流）は、宅地到達時点の深さは約2m、流速は秒速約8m（時速約29km）であり、西側の渓流の土石流よりも規模が大きい。これは、東側の渓流の勾配が、西側の渓流の勾配よりも急であることが一つの原因と考えられる。

現在の土砂災害特別警戒区域の設定では、1回の土石流のみを対象としており、今回のような複数回の土石流は考慮されていない。しかし、例えば2021年7月に熱海で発生した泥流は、少なくとも8回発生しており、非常に広い範囲で建物が破壊された。また、前述の宮城県丸森町子安で発生した土石流も少なくとも3回発生しており、一雨中に複数回の土石流が宅地に流れ込む現象は頻繁に発生している。複数回の土石流の発生によって、建物が被災する範囲が広くなることを考えると、土砂災害特別警戒区域の設定方法について、再考が必要と思われる。
