2010年10月奄美大島豪雨災害調査速報

京都大学防災研究所 竹林洋史

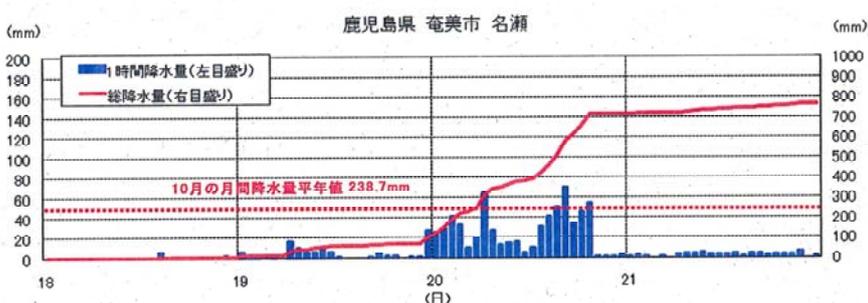
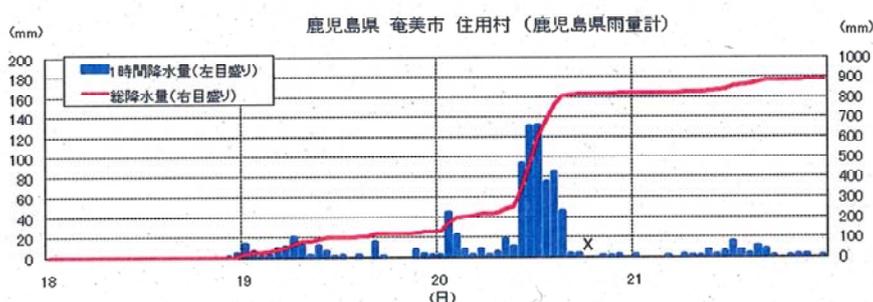
図2 名瀬と住用村の降水量時系列変化の違い¹⁾

2010年10月18日～21日にかけて、奄美地方に停滞した前線が台風13号の刺激を受けたことで記録的な豪雨が発生した。1時間雨量は、最大で名瀬で78mm，住用以131mm。24時間雨量は、名瀬で648mm，住用以703mm。総雨量は、名瀬で766mm，住用以894mmとなっており、いずれの雨量も名瀬（大島の北西側）よりも山地を挟んだ住用（大島の南東側）の方が多かった。名瀬と住用を比較すると、図2に示すように、降雨波形が大きく異なっている。住用においては、100mm/hを超える降雨が2時間継続しており、名瀬よりも短時間に集中した雨量が観測されていることがわかる。

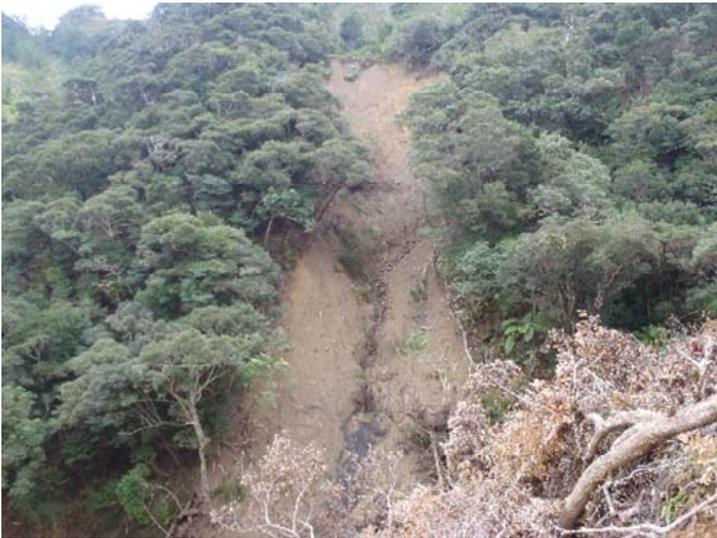
(a) 右岸側

図3は、山間小川上流の崩壊跡地の写真である。これらの2つの崩壊は、谷を挟んで向かい合った位置に発生していた。標高は120～180m程度の所であり、両崩壊は同規模（幅30～50m程度，長さ100m程度，崩壊深5m）であった。両崩壊とも崩壊時から手つかずの状態であったが、右岸側の崩壊はほとんど残土が残っておらず、左岸側は残土が確認された。両崩壊の発生時刻は現時点では不明だが、同時に崩壊したとは考えにくい。一方の崩壊が他方の崩壊を誘引したと考えられる。崩壊のプロセスはいくつか想定されるが、例えば、一方の崩壊により天然ダムが形成され、その天然ダムの決壊による急激な水位低下により、他方の斜面が崩壊した等である。実際、現地には天然ダムが形成されたような土砂の痕跡が有り、さらに崩土も残留している。ただし、天然ダム形成時の水位の痕跡は見つからなかつ

図3 山間小川上流の崩壊跡地

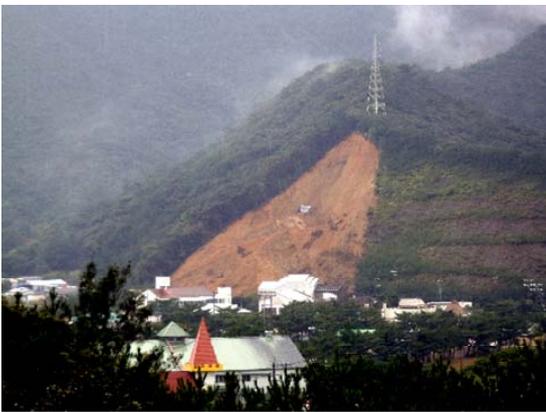
(a) 龍郷町・浦の崩壊跡地

図4 (a) は、龍郷町・浦の斜面崩壊跡地である。幅50m程度、崩壊長50m程度、崩壊深10m程度の大規模な崩壊が発生していた。調査の時においても大量の崩土が斜面脚部に残留していた。なお、崩壊跡に向かって右側の斜面は造成のための切土斜面で、過去の崩壊跡地ではない。斜面右下にはJAの建物が有り、崩壊土砂が直撃した。図4 (b) にJAの建物裏手の写真を示す。2Fまで土砂が堆積した痕跡が残っているのがわかる。また、1Fの鉄筋コンクリート製の壁には、巨岩が直撃したかのような大きな穴が開いていた。なお、本崩壊では人的な被害は無かった。

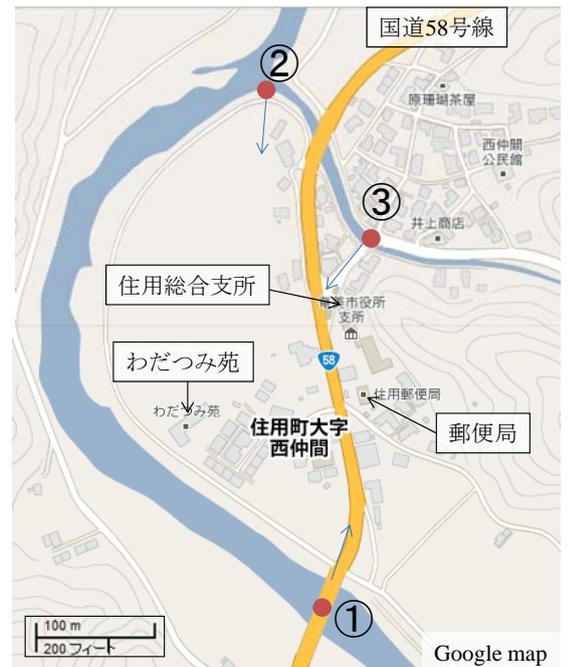
図5 住用川の氾濫域

大川，川内川，住用川，知名瀬川等，奄美大島を流れる二級河川33河川中30河川で外水氾濫及び内水氾濫が発生しており，床上浸水が576件，床下浸水が736件となっている¹⁾。ここでは，2名の人命が失われたグループホームわだつみ苑や住用総合支所が被災した住用川の氾濫について紹介する。図5に示すように，住用川本川からは①と②から，支川・冷川からは③から氾濫したようである。図6は，住用総合支所より国道58号線方面を10月20日と12月27日に撮影した写真である。住用総合支所から住用川本川一帯にわたり冠水しており，浸水深は約1.5mであり，車が浮いているのが見える。図7は，郵便局を裏

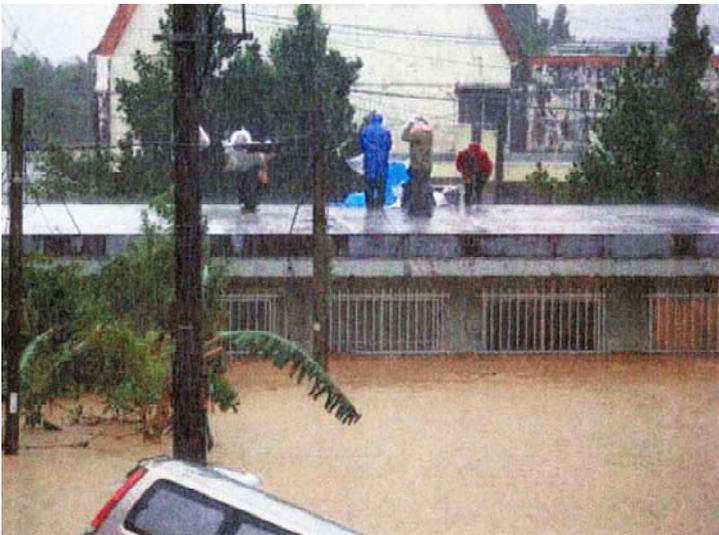
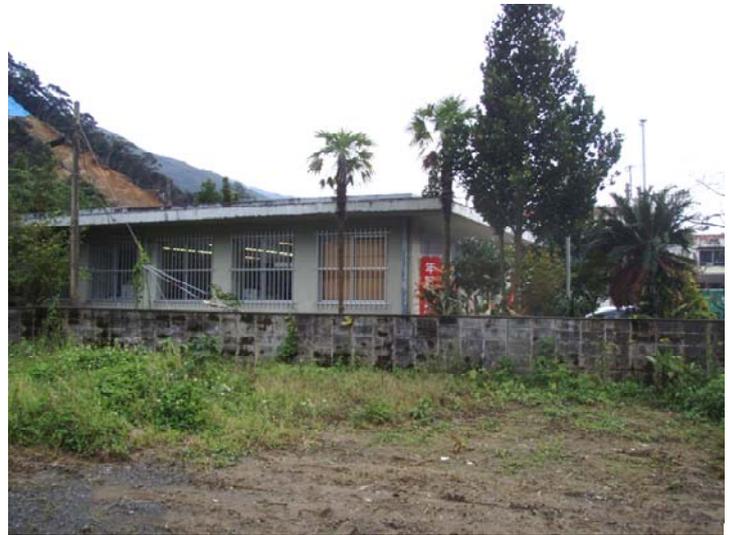
図7 郵便局を裏側(支所側)から10月20日と12月27日に撮影した写真(写真右側が国道58号線)

側(住用総合支所側)から撮影したものであり、写真右側に国道58号線が位置する。図6から43分経過しており、浸水深は約2mに増えており、郵便局の屋上に避難している人たちが見える。わだつみ苑の死者2名は急激な水位上昇による水死とのことであり¹⁾、住用川からの氾濫水に加えて冷川からの氾濫水も加わったことが急激な水位上昇を発生させた可能性があると考えられる。

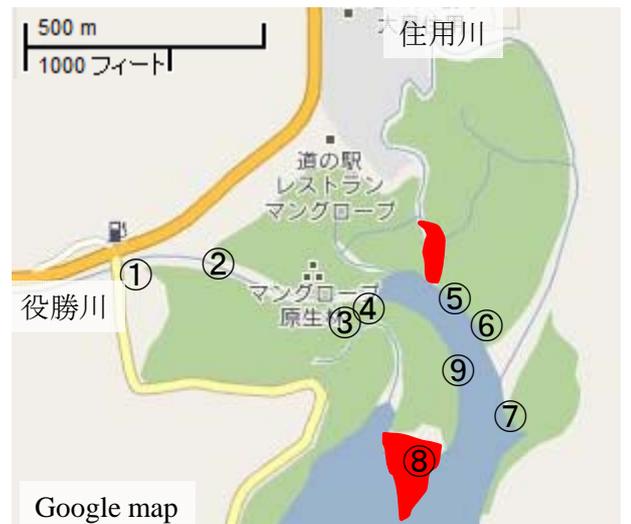
図8にマングローブ林の流失箇所(①~⑦)と土砂の堆積の確認箇所(赤色の領域)を示す。流失箇所は、役勝川に沿って発生しており、住用川と合流する⑤や⑥などをはじめとする流れの水衝部に位置している。図9(a)に示すように、マングローブ流失箇所には多くの樹木が引っかかっており、樹木が引っかかる事による流水抵抗の増加がマングローブの流失を助長したことが伺える。また、地点⑤においては、河岸浸食による流失も確認された。マングローブが流失した箇所がある一方で、土砂が堆積した場所も多く見られた。マングローブ茶屋の久保氏が

図8 住用川河口域のマングローブ林の流失箇所(①~⑦)と土砂の堆積の確認箇所(赤色の領域)

らのお話と現地調査により、少なくとも図8の赤色で示された場所は、多くの土砂が堆積したことが推定された。図8の地点⑧(図9(b))においては、マングローブの板根が軟らかい土砂で埋められていた。ただし、今回の出水によるマングローブの流失箇所は限定されており、マングローブ林の壊滅的な打撃とはなっていない。そのため、現時点における観光資源としてのマングローブの損失はほとんど無いとのことである。

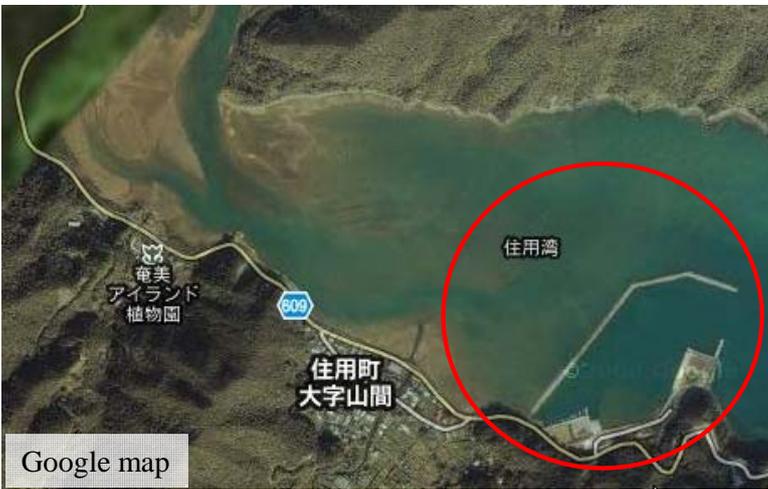
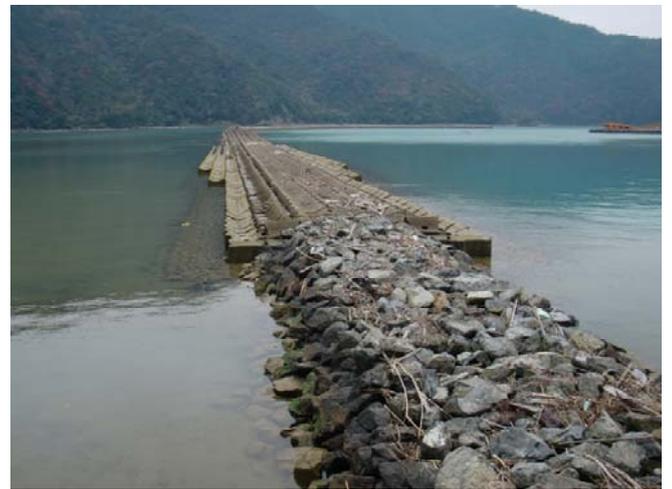
図10 住用湾の防砂堤

また、住用川河口域の物理環境については、以下の特徴が明らかとなった。まず、図10に示す防砂堤は、10数年前に建設されたものであり、河川からの土砂が防災堤東側の港に入らないように建設されたものである。この防砂堤は、住用湾を横断する方向に設置されており、湾の半分以上を塞いでいる。そのため、豪雨時に住用湾の水位を高め、住用川及び山間川の氾濫を助長した可能性が考えられる。一方、マングローブ林から見ると、水位が高まることにより、河道部の流速が減少し、今回の豪雨による流失は軽減された可能性がある。しかし、防砂堤は、住用湾の土砂の堆積を促進しており、マングローブの生息場の陸化・乾燥化を助長していることも予想され、長期的なマングローブ林の減少

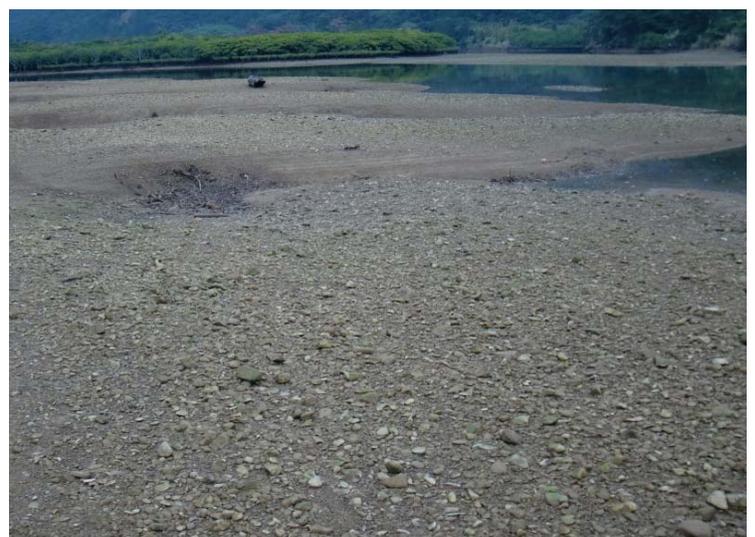
図11 マングローブ林周辺の大きくて角張った河床材料 (地点⑨)

が懸念された。また、図11に示すように、マングローブ林周辺の土砂の粒径は非常に大きくて角張っていることが特徴的であった。今回の豪雨により、このような大きくて角張った河床材料が大量にマングローブ林周辺に輸送・堆積したことが考えられる。この影響は、数年、数十年スケールの時間をかけて、マングローブ林の陸域植生への遷移として現れてくるものであり、一般の災害のようにすぐに被災状況が現れるものではなく、見逃され易いため注意が必要と思われる。なお、ここでは「マングローブ林」と一言で記載しているが、マングローブではない陸域の植生も多く見られ、マングローブ林が一部遷移していることも確認された。
