未災の地盤

—それは想定外ではない—

斜面災害研究センター

釜井俊孝

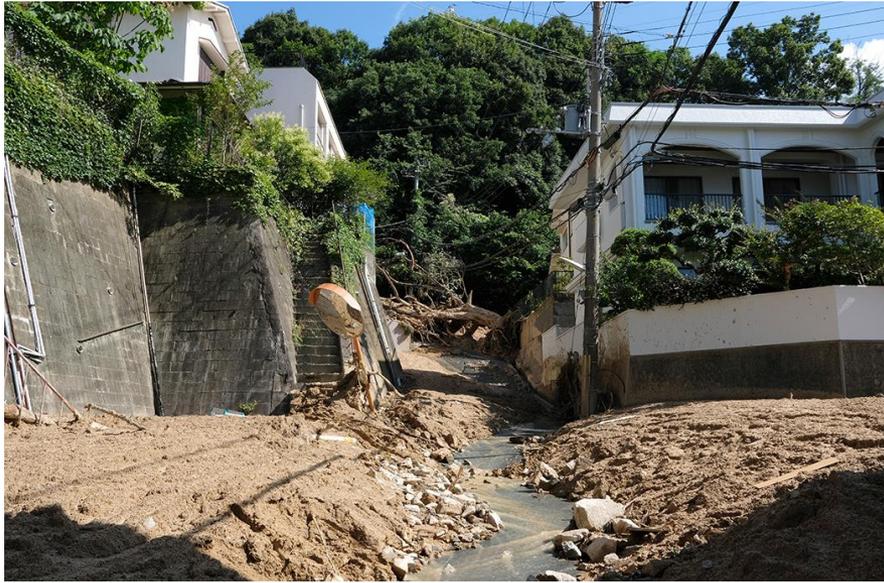
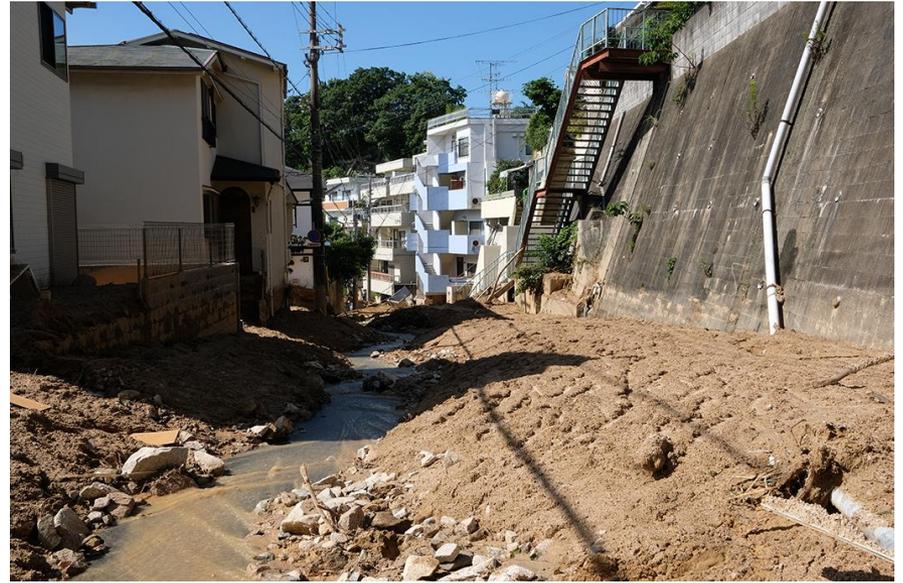
ニュータウンに流れ込んだ土石流

谷埋め盛土の部分が低く、三面張り水路が作られていた（平時の表面排水）。

土石流は、谷埋め盛土の低まりを流れた。

舗装道路上は摩擦が少なく流れやすい？

土砂には砂分が多く、巨石が少ない。

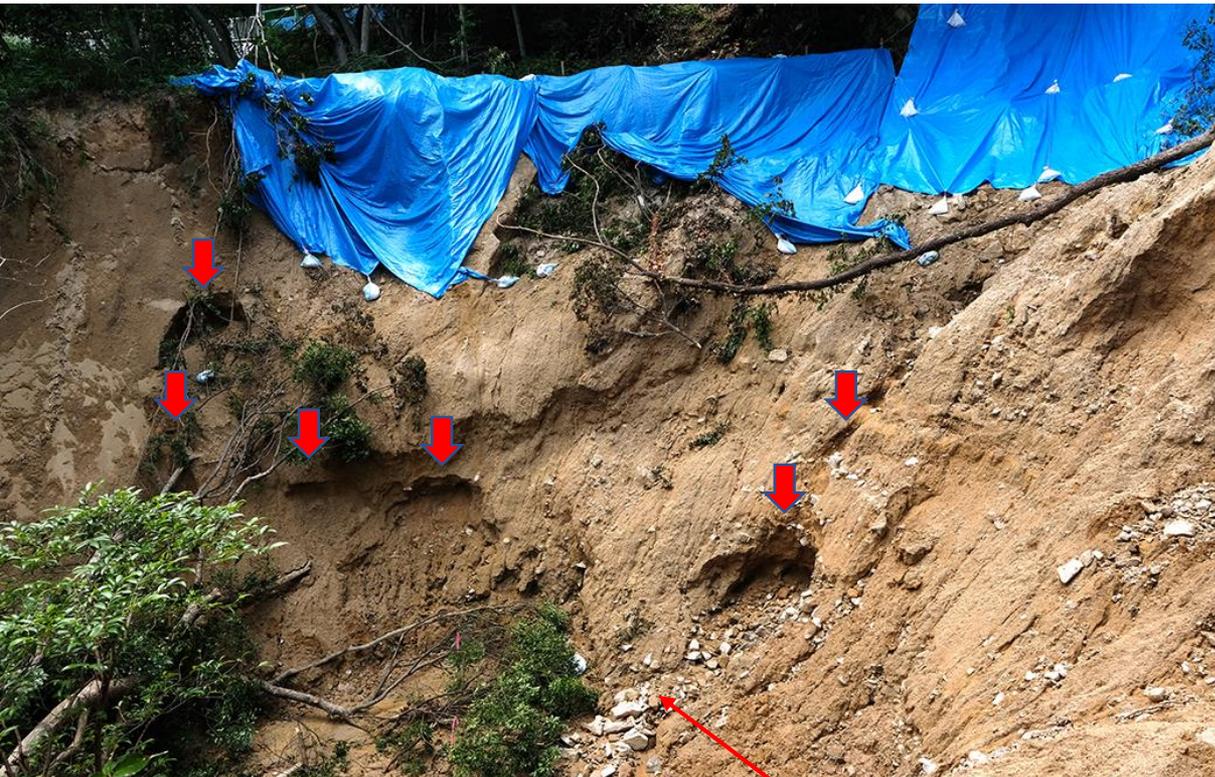
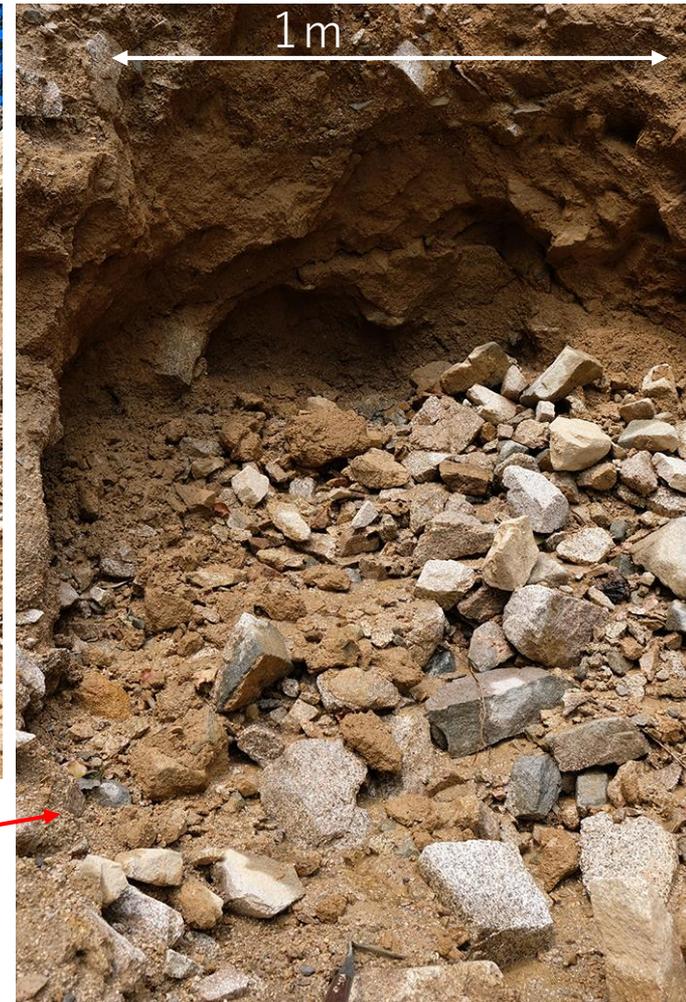
地下水の影響

段丘面から数m下の滑落崖の下半部に巨大な地下水噴出孔（パイプ）が点在する。
崩壊から数日たって、パイプからの地下水の流出は止まらなかった。

深い地下水での異常な水圧上昇が、崩壊の主な原因？

地下水と一緒に勢いよく流れ出た礫？

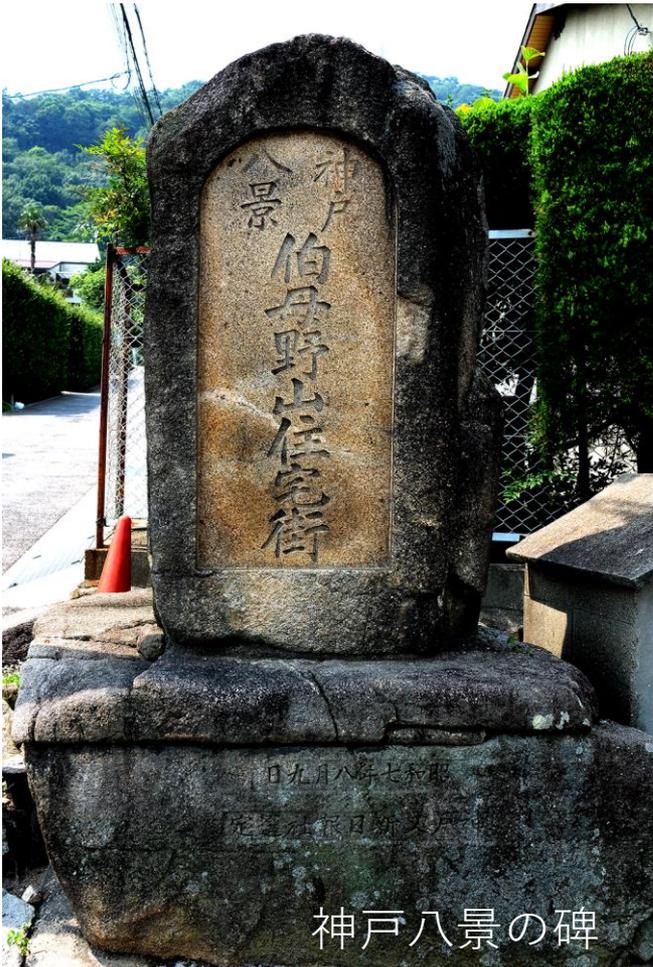
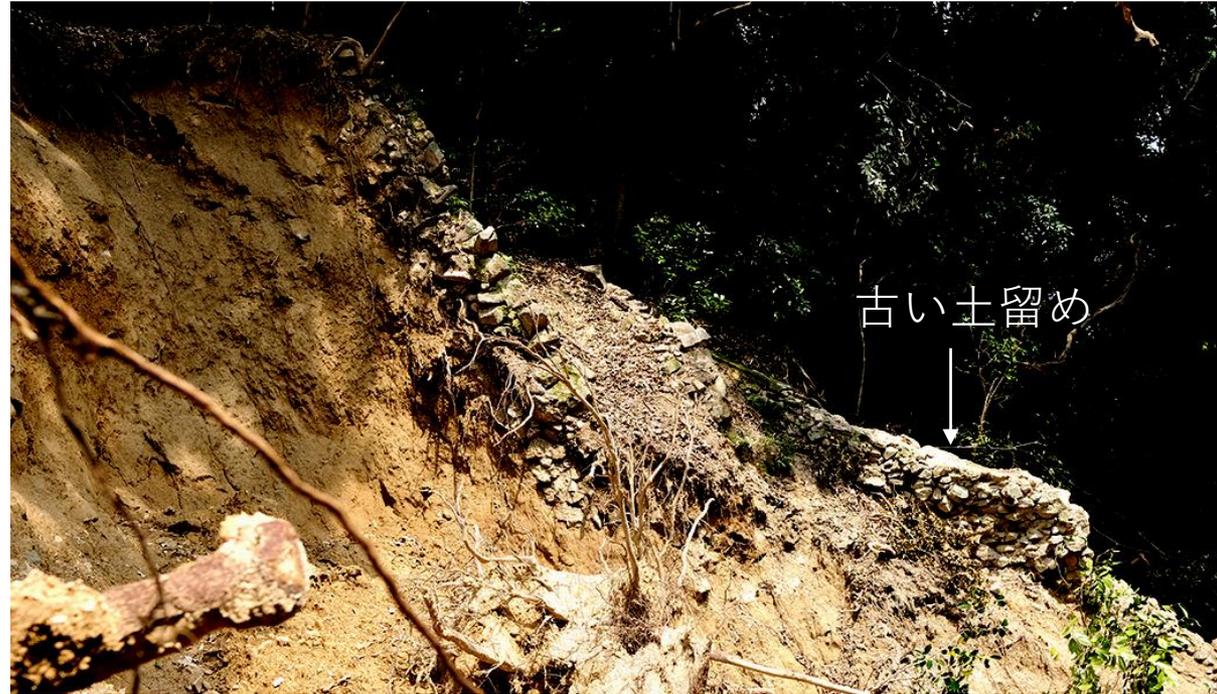
造成の影響

都市神戸にとって、水害の危険が少ない高位段丘面は貴重な場所。そのため、早くから開発が進み、芦屋の六麓荘や岡本のヘルマンハイツの様な高級住宅街が形成された。伯母野山住宅街もそうした戦前の宅地造成地の一つで、昭和7年には神戸の新聞社の企画によって、神戸八景の一つに選ばれている。

崩壊地の末端には、古い土砂留めと堰堤（おそらく、私設）があったが、今回の崩壊で破壊された。もともと斜面安定の問題を抱えていたのかも知れない。

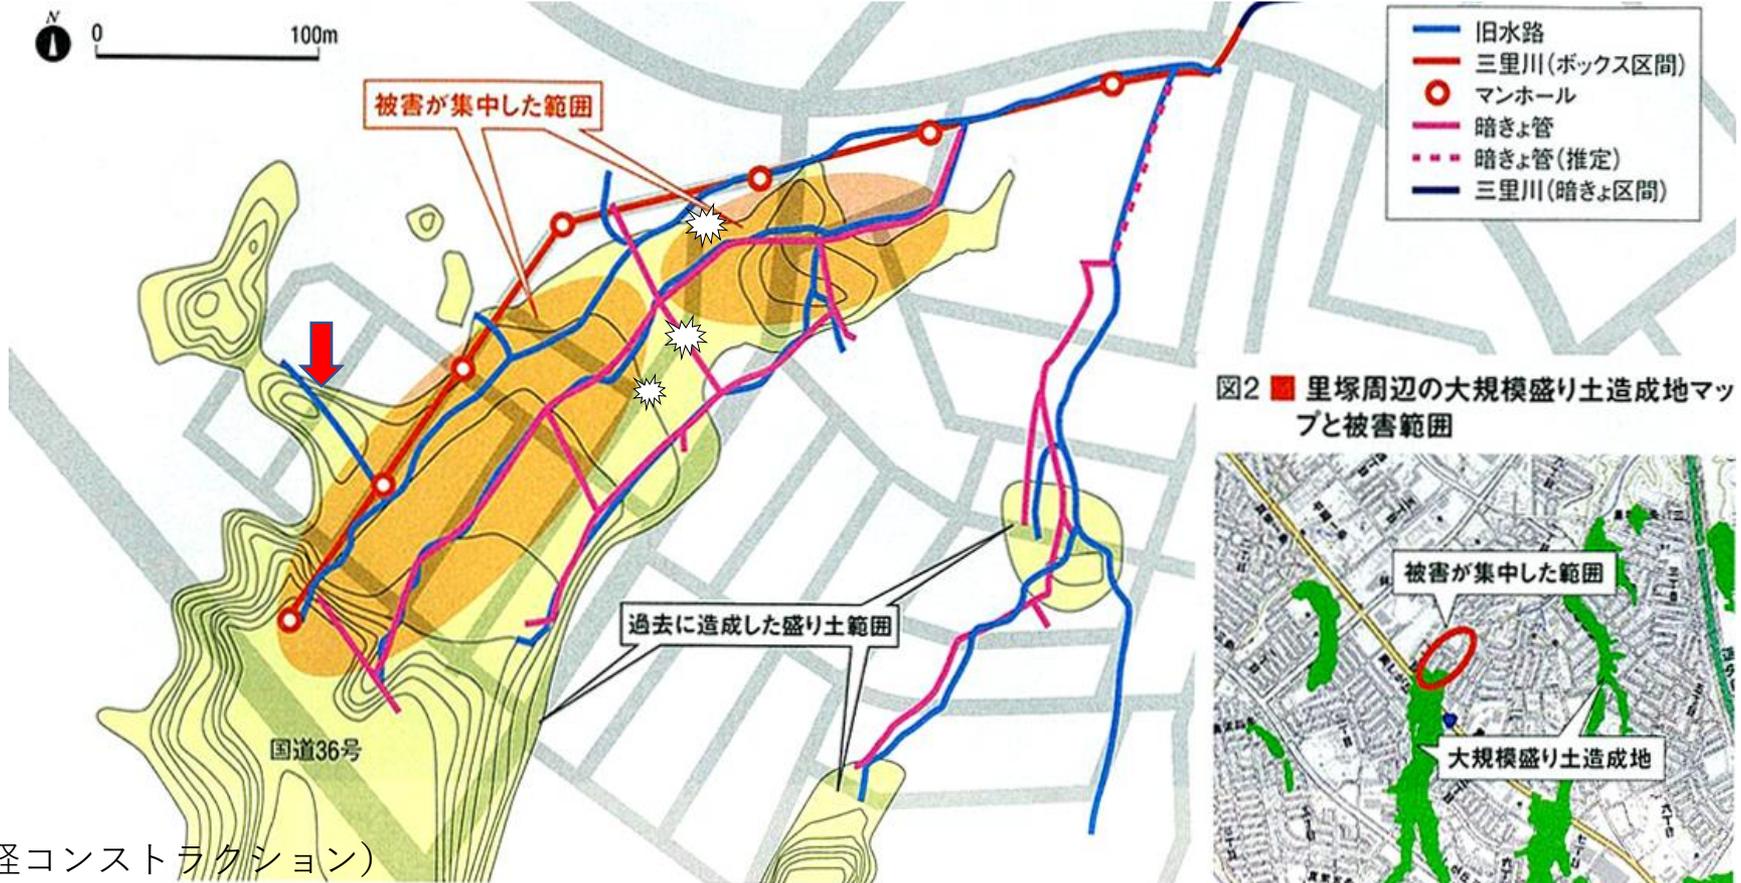
2018胆振東部地震による清田区里塚の液状化

谷埋め盛土が液状化。液状化層が流出して泥流化した。

液状化領域が沈下して、住宅に被害。

同様の被害は、2003年にも。別の地域では1968年にも。

札幌市は、この盛土を打ち漏らしていた⇒現「滑動崩落対策事業」の問題点

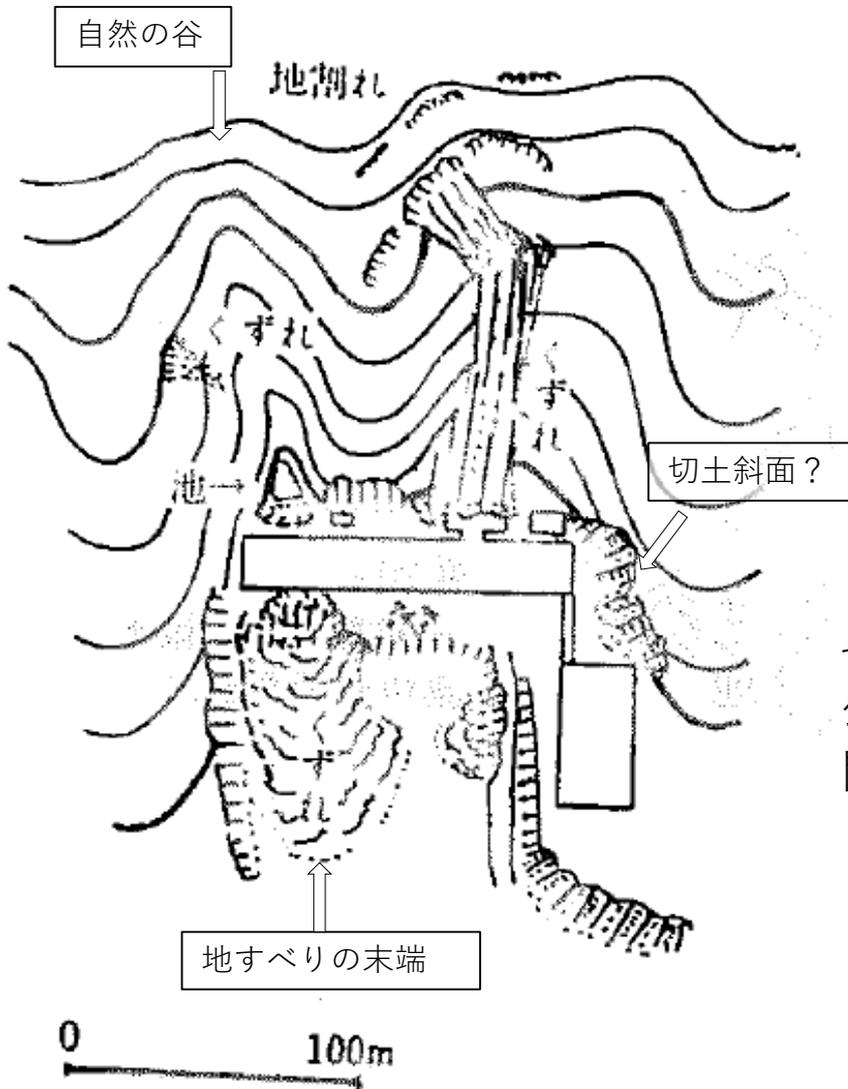
谷埋め盛土における最初の犠牲者

1968 十勝沖地震の際、南部町立剣吉中学区の校舎下が崩壊。生徒4名が犠牲。

崩壊したのは、広場に面して造成された斜面のうち、谷埋め盛土部分に相当する。切土部分？では崩壊が起きていない。

切土と盛土を一連の斜面として、ほぼ同じ勾配で造成する、「つらいちデザイン」の問題

同様の災害は、2010年呉市安浦中央ハイツなどでも繰り返された。

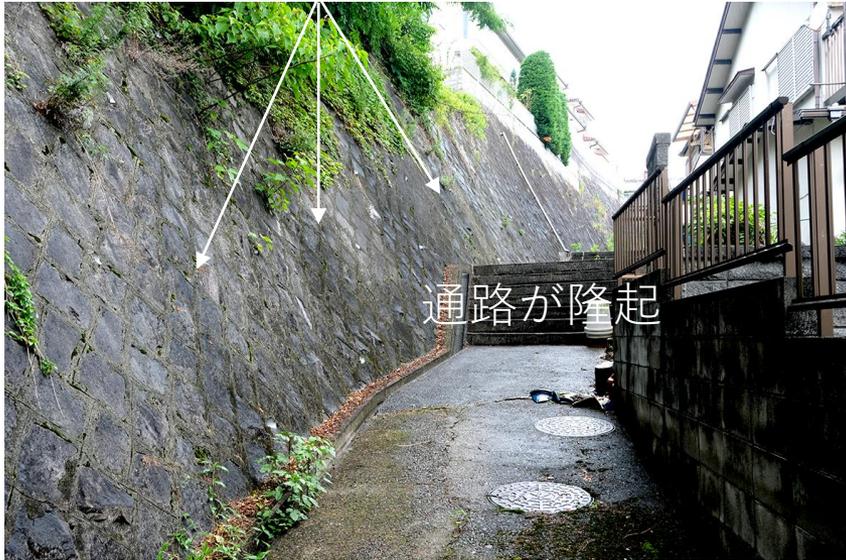
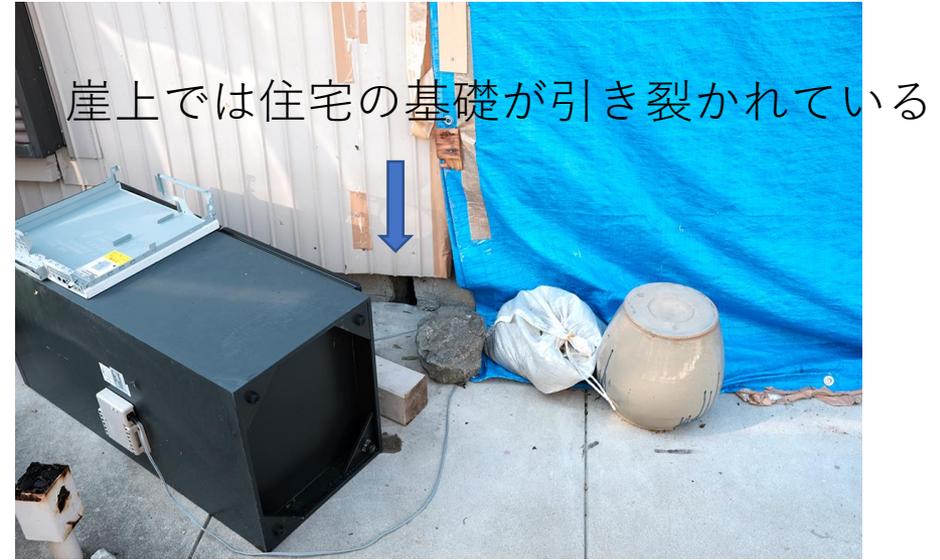
急斜面に張り付いた盛土の不安定化

練石積擁壁が膨らんでいる

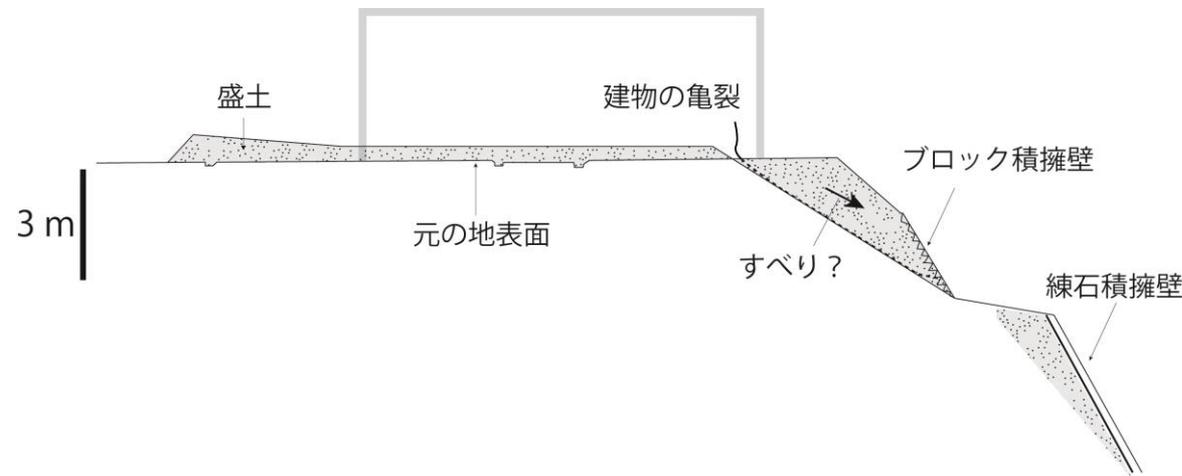
適当な盛土と擁壁（当時の基準には適合しているが、地震が来ると動く）

こうした盛土は都市内部に多数あって、対策は住民に任される（つまり、事実上、無視される）

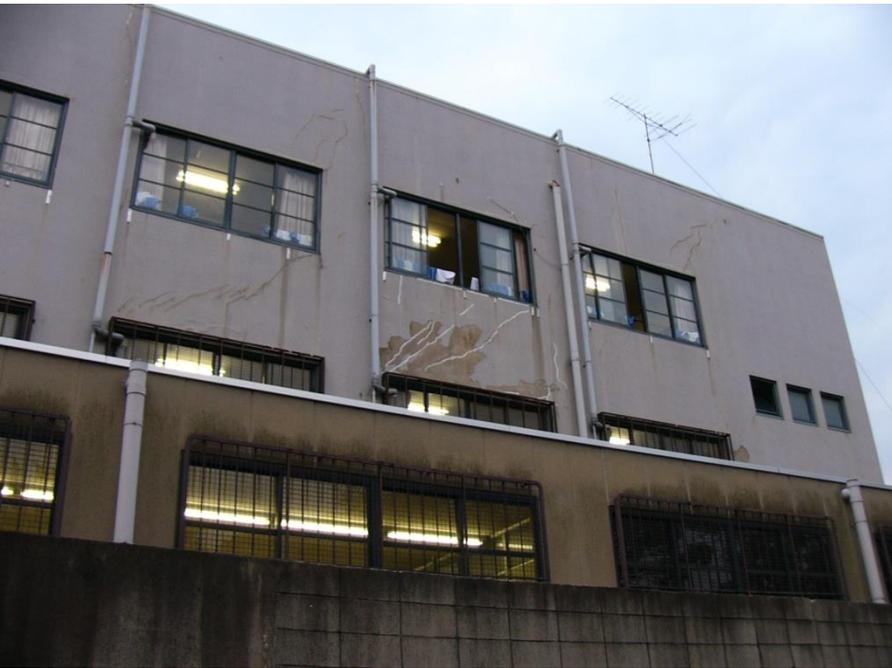
坂に見られる不安定化の兆候

愛染坂を横断し、構造物に連続する亀裂

戦後の開発によって斜面に盛土が張り付いた

震動（兵庫県南部地震？）の影響？

建物（星光学園の校舎）の亀裂

沈下しつつ斜面下方に動いた事
を示す亀裂

崖の下には圧縮亀裂→地すべり？

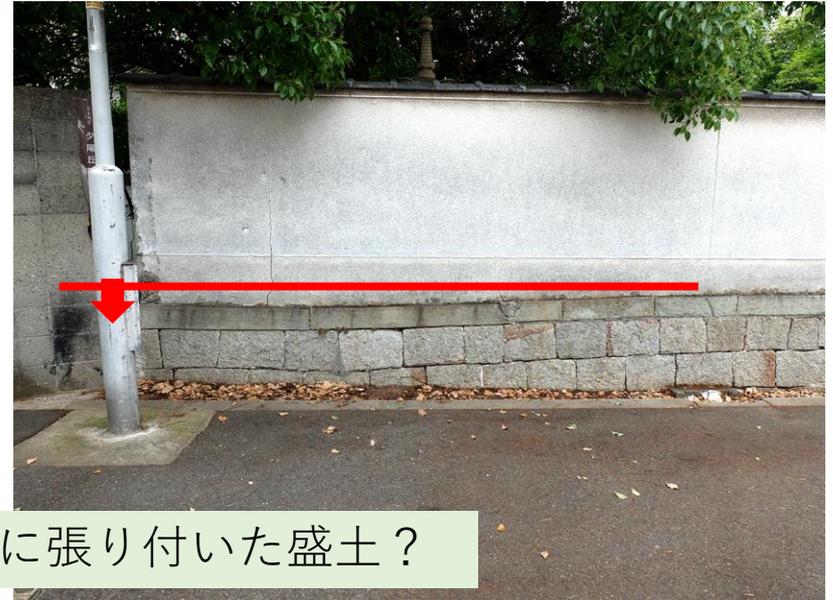
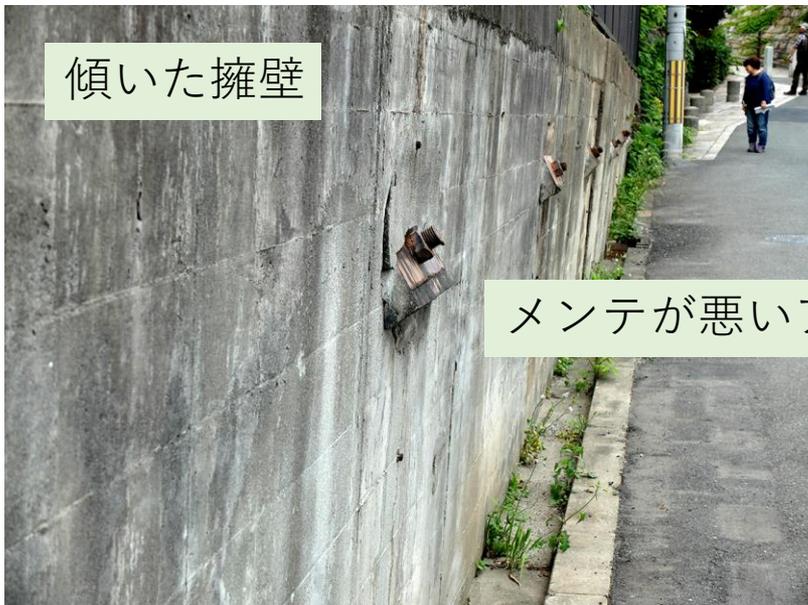
崖に張り付いた盛土？

斜面の上部には盛土が張り付いていて、既に沈下している

斜面の下端では、不適格な擁壁や施設が点在

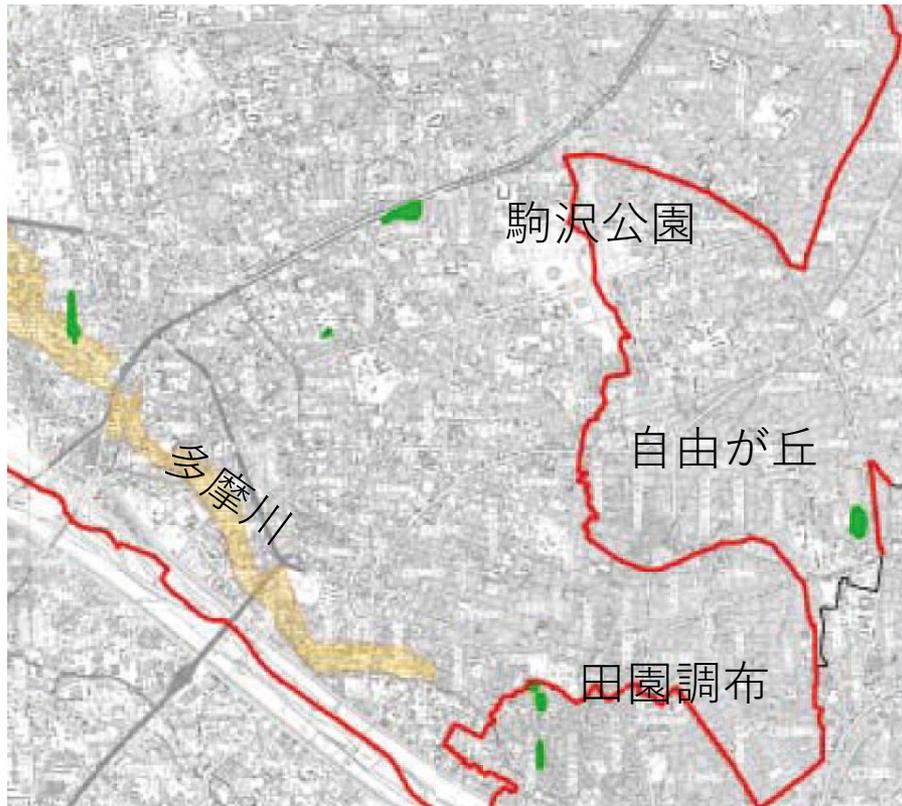
東京都 (2015)

東京都が表現した大規模盛土は宅造法の条件を考慮しても極端に少ない

台地縁辺部にあるはずの谷埋め盛土がほとんど示されていないのは異常。

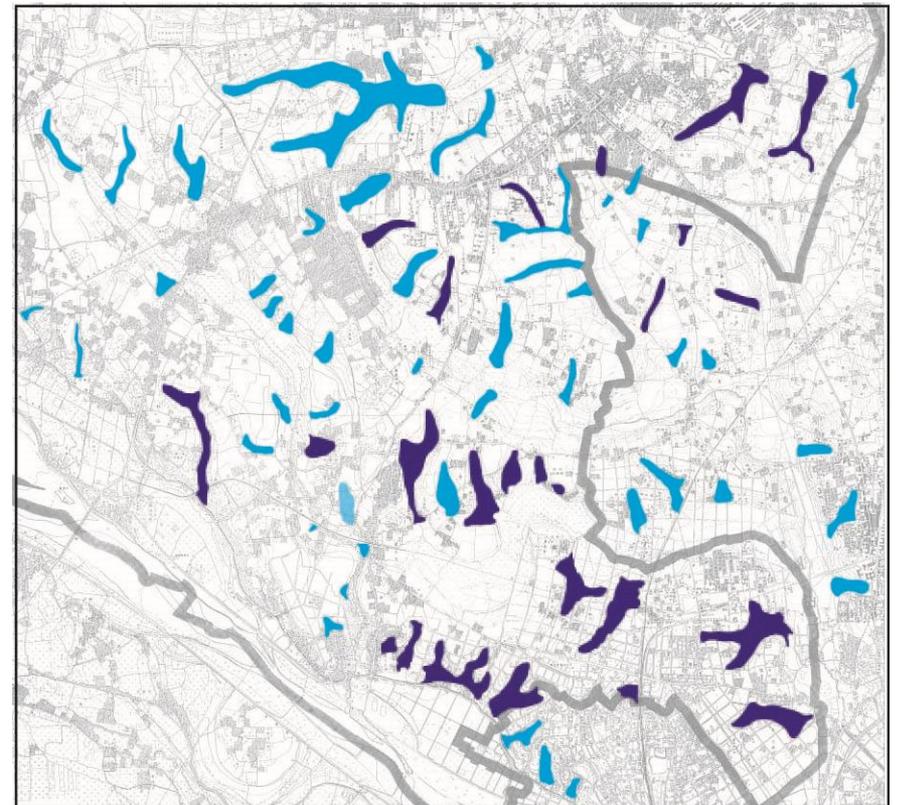
釜井 (2015)

新旧地形図の比較やボーリングデータから、谷埋め盛土の分布を独自に作成

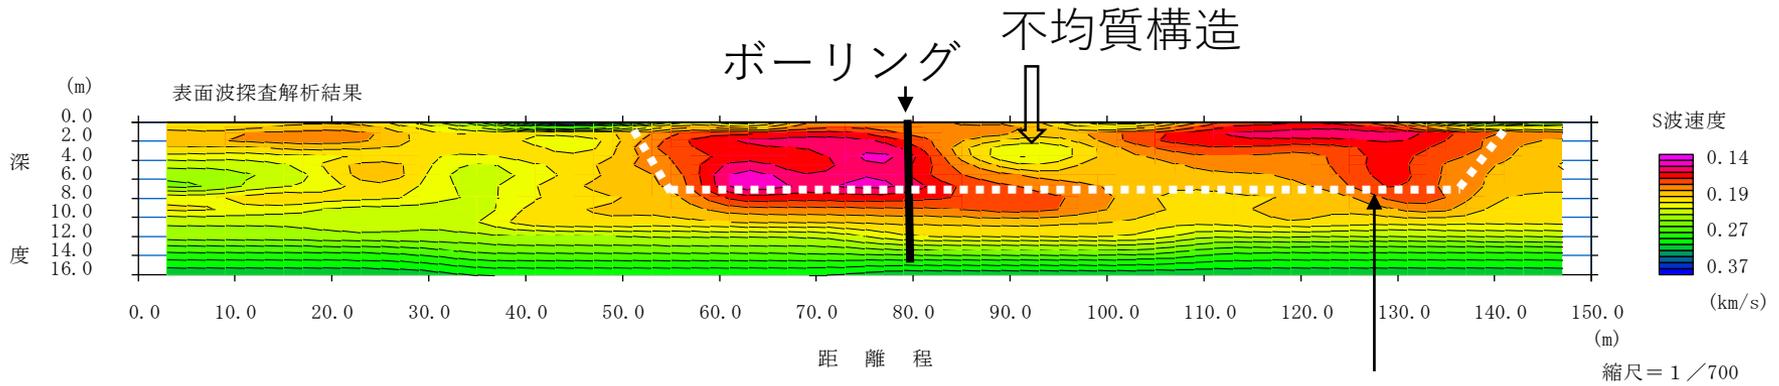
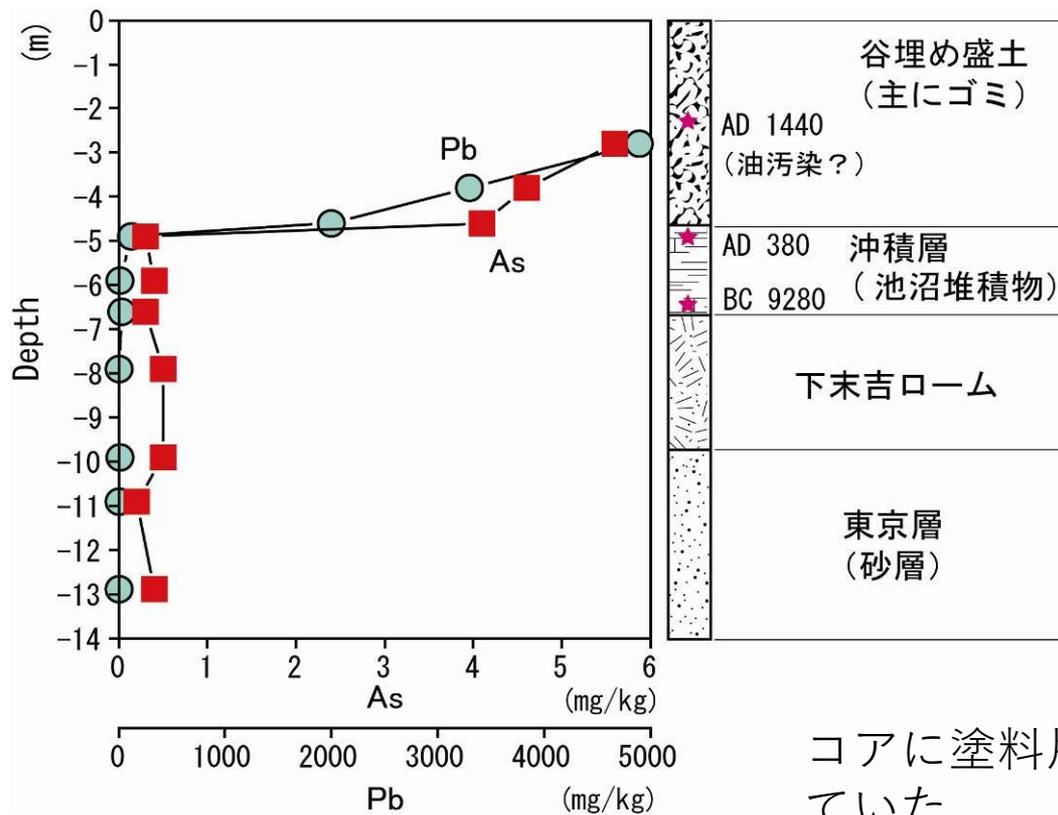
全く偶然に見つけてしまった谷埋め盛土の環境汚染

沖積層の基底

盛土の鉛 (+ヒ素) 汚染
鉛は土壤汚染対策法における含有量基準 (150mg/kg) の約30倍。(0.5m以深であるが、何もしなくて良いか?)

コアに塗料片。戦前の白ペンキには鉛が含まれていた。

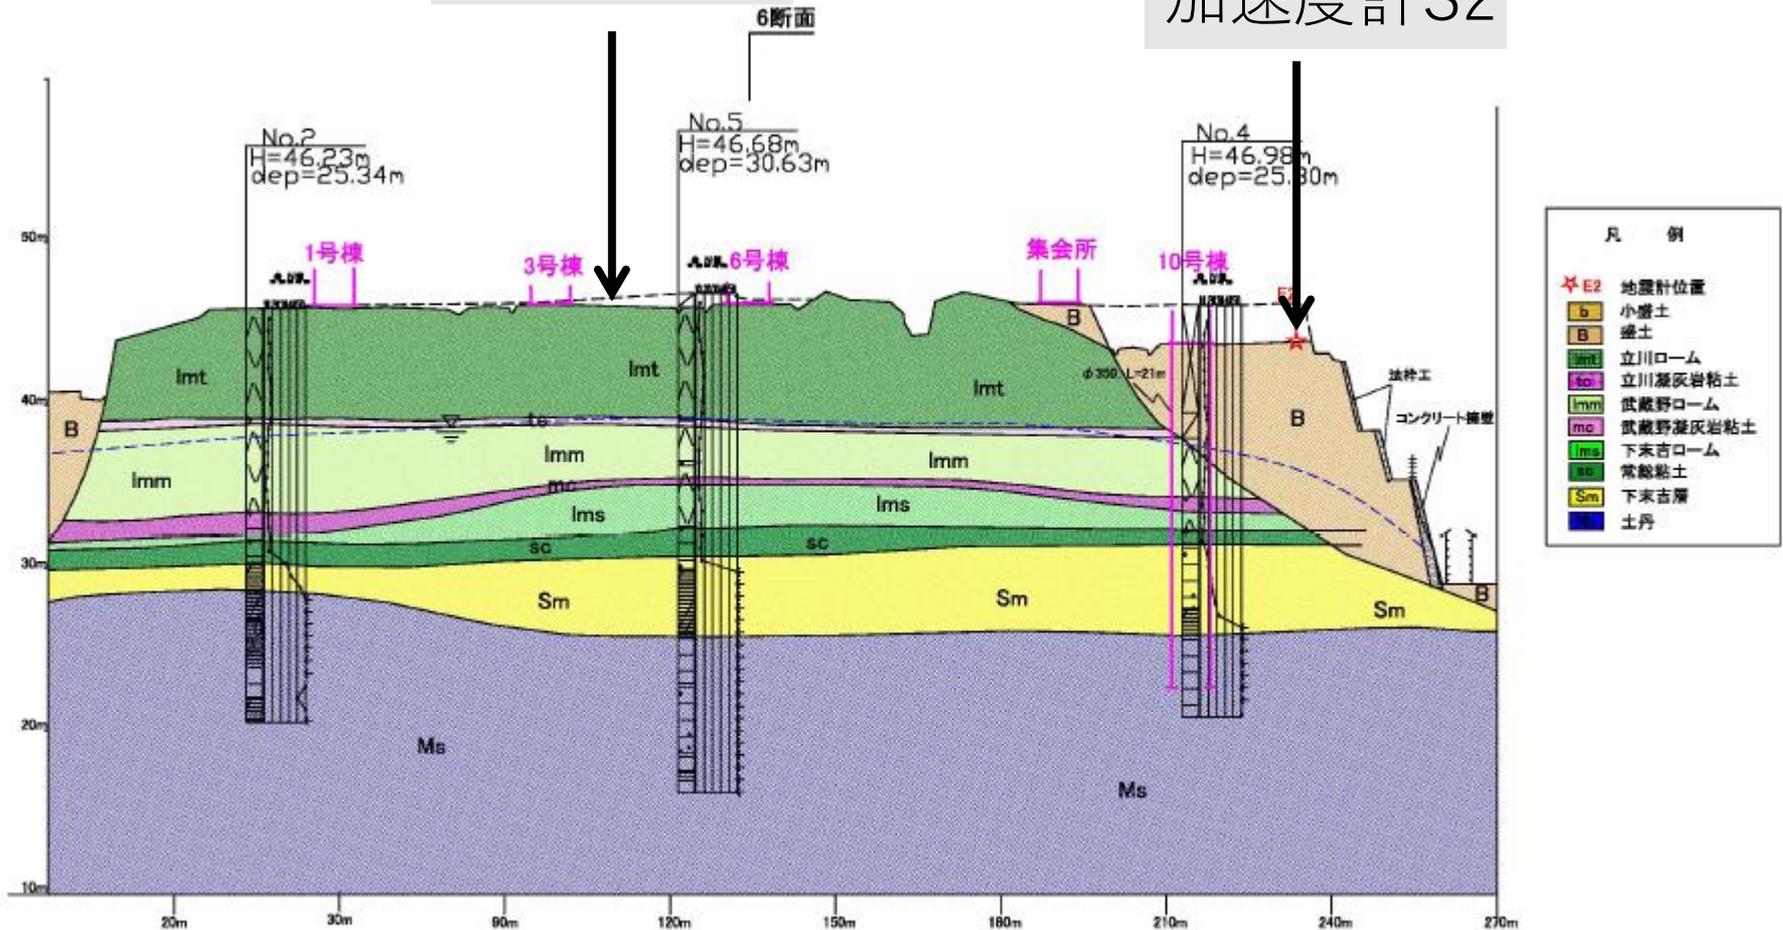
横浜市中心部で観測された地震動

下末吉面、台地縁辺部の腹付け盛土斜面、谷埋め盛り土、低地を包括する様に観測点を複数配置

加速度計S3

加速度計S2

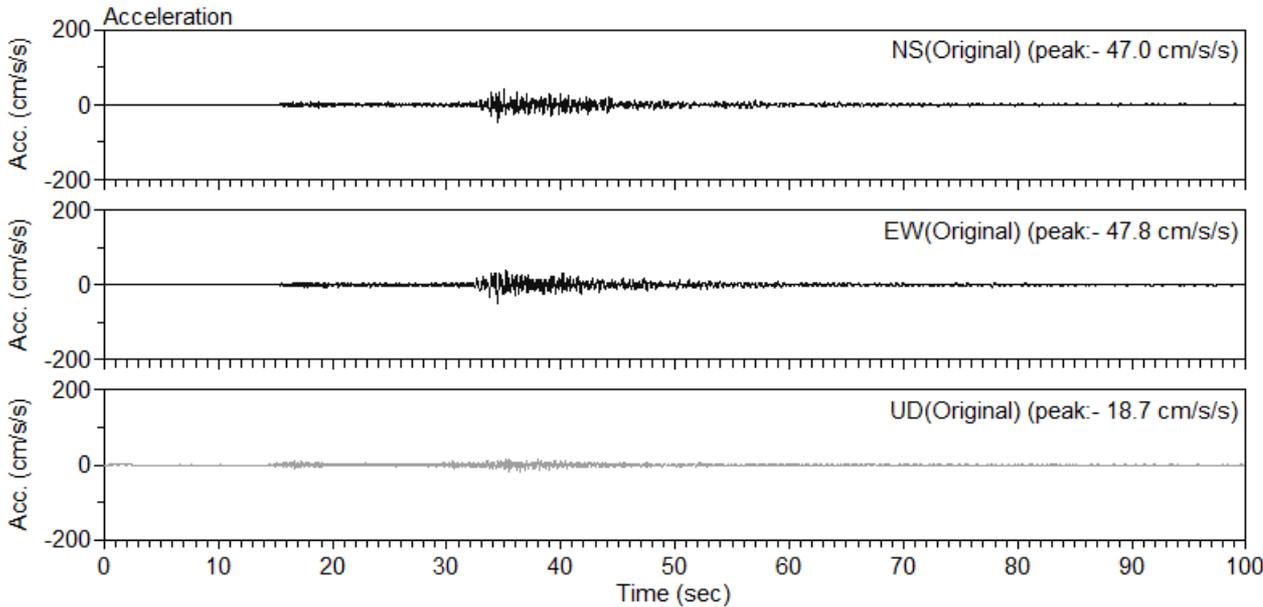
S3

台地（下末吉面）
中央部の揺れを代表する。

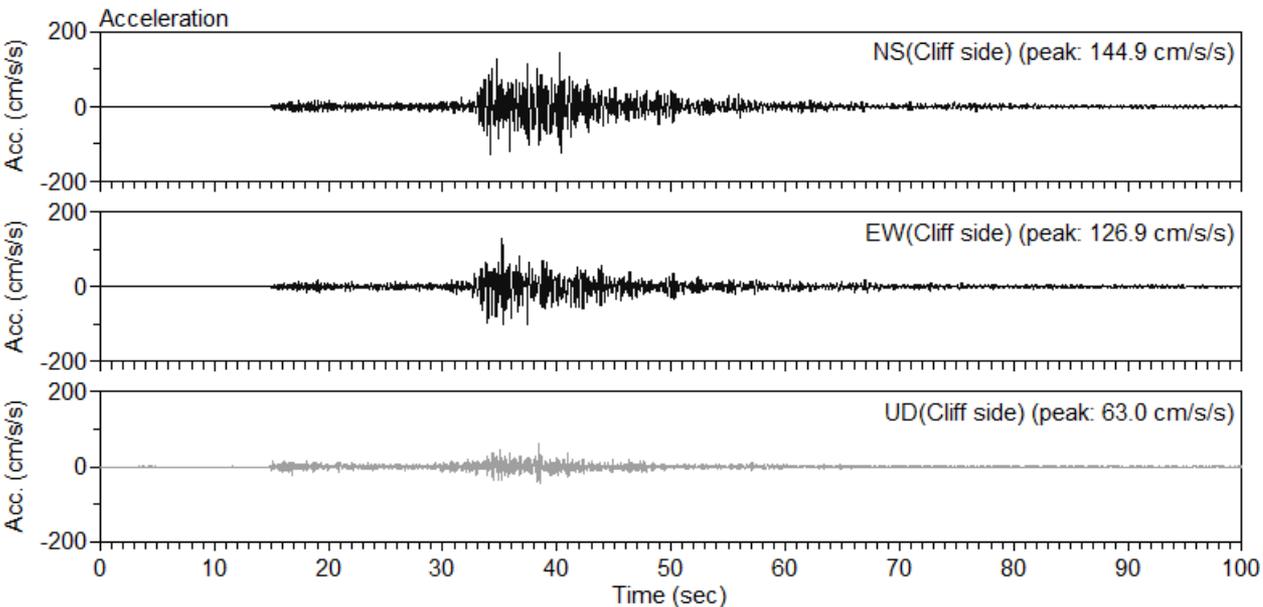
S2

台地（下末吉面）
縁辺部に張り付けられた盛土斜面の揺れ。中央部に比べて約3倍。

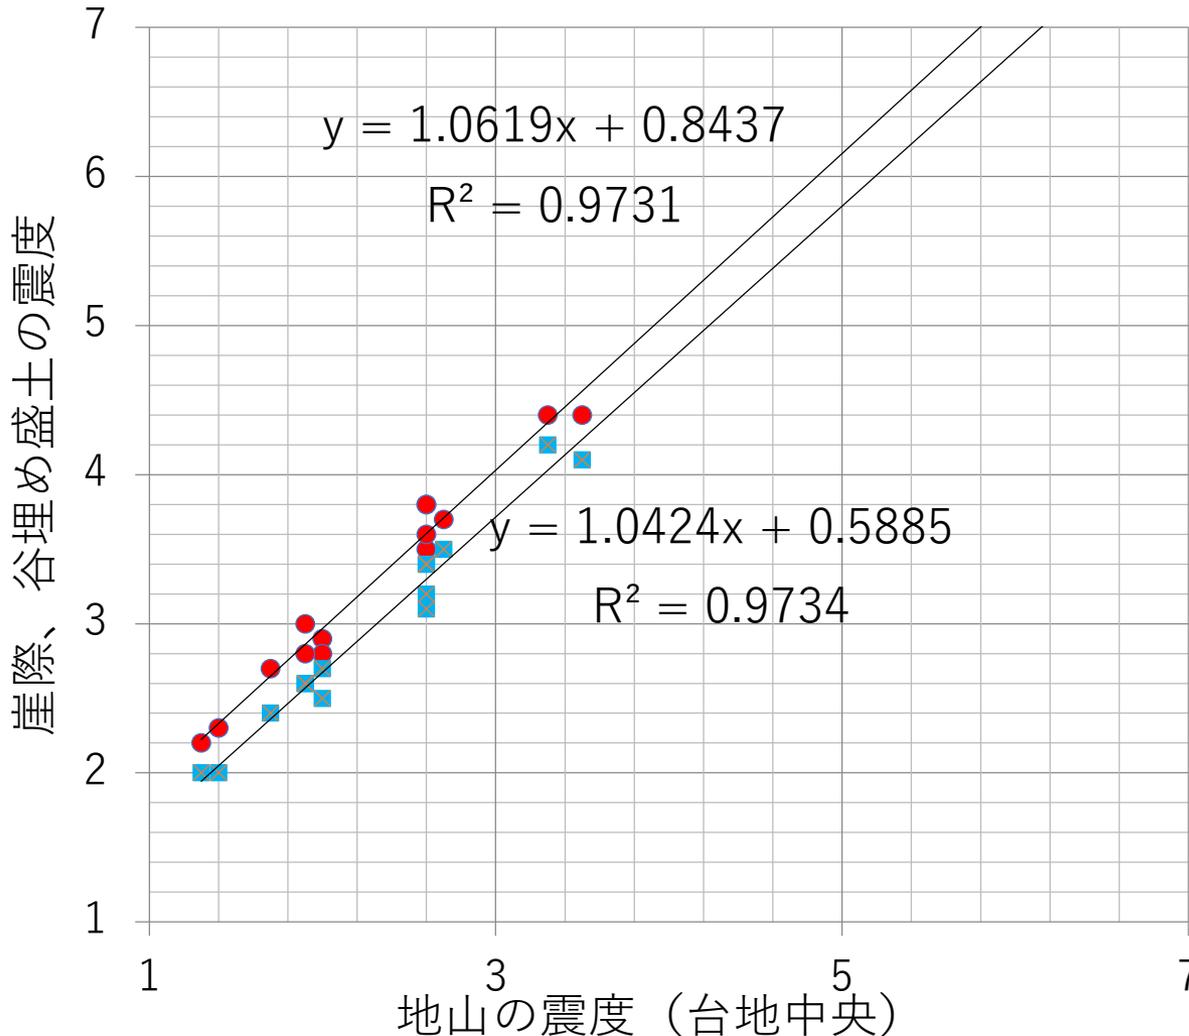
台地に張り付いた盛土における地震動の増幅

震度で比べると、崖際（赤丸）と谷埋め盛土（水色）は、ほぼ同様の関係

崖際の震度は、台地に比べて約1大きい

地震の遠い近いに関係なく、崖際と谷埋め盛土での揺れは、台地中央部に比べて大きい

加速度で見ても、3軸加速度は約3倍。上下方向の加速度のみを見ると、台地中央に比べて約5倍となる。

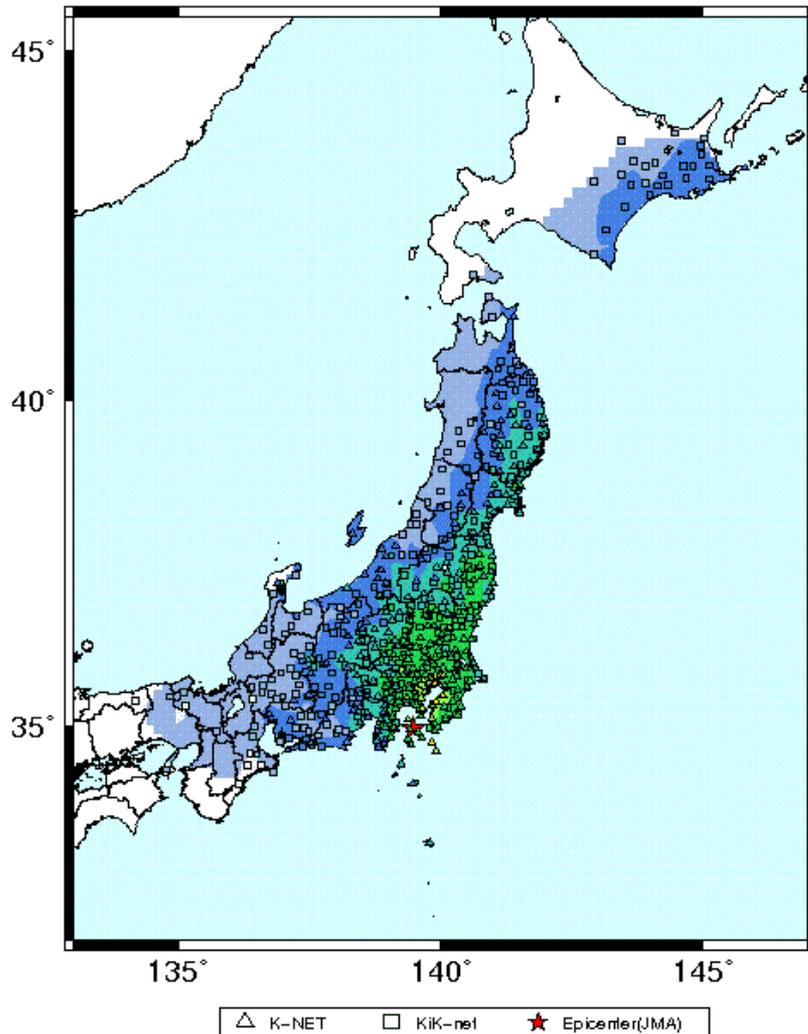
Peak Acceleration Contour Map

2014/05/05-05:18 34.952N 139.480E 156km M6.0

震源深さ約160kmのスラブ内地震

千代田区で震度5弱

加速度分布

東京の台地部では100cm/s/s以下

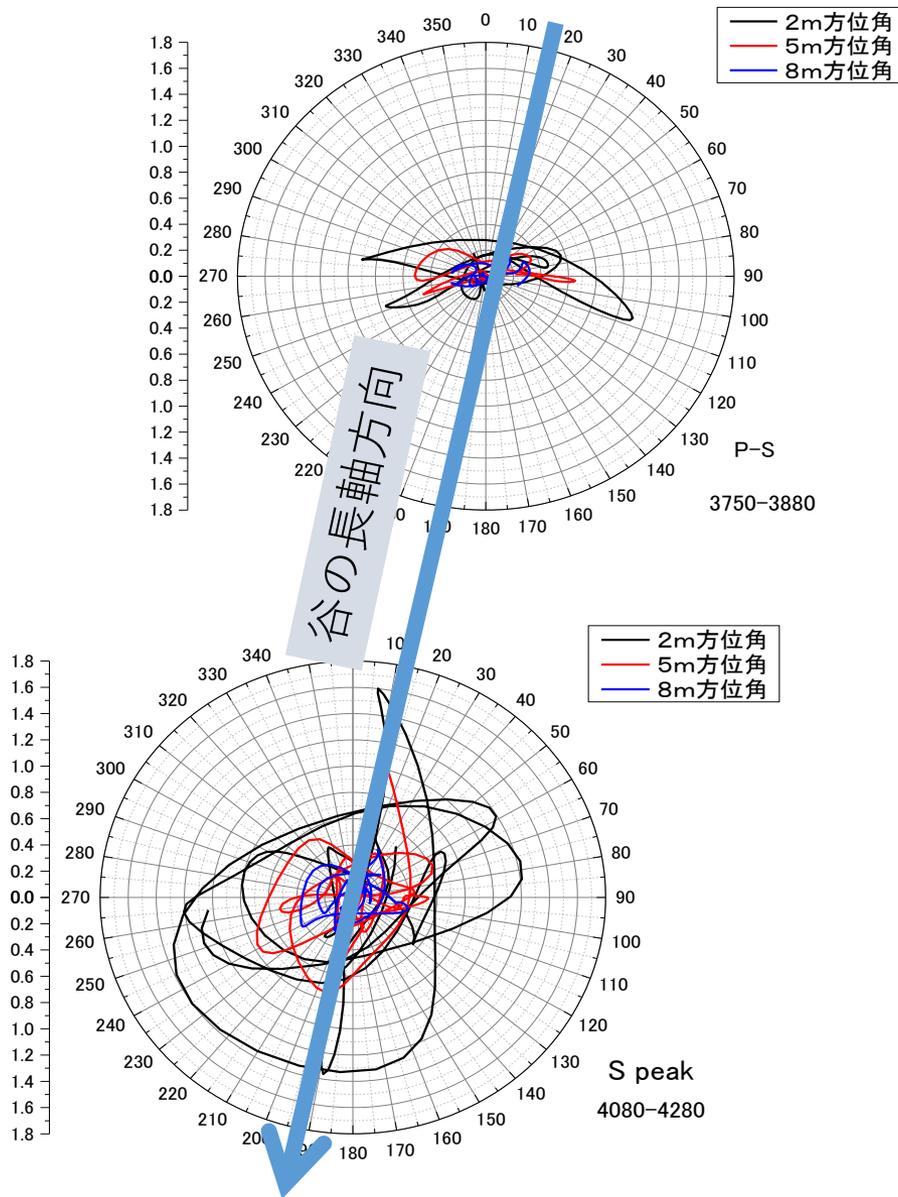
地中傾斜計変動の推移 (2014.5.5)

2013.11.29の地震（千葉県北部M4.8, 69km）でも同様の傾向が見られた。

S波到来直後の段階

谷の長軸方向に直交するように傾斜（ロール運動）。
この後、盛土の一部では剛性が低下して行く。

S波のピークの段階

谷の長軸方向、特に下流に向かう動きが出現。剛性の低下領域が拡大し、運動の方向に変化？

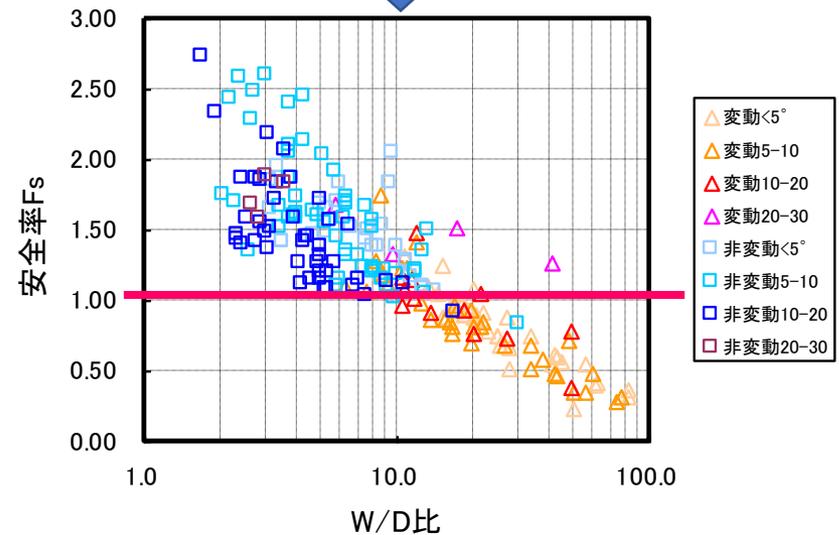
安全率(地震時)-W/D比 関係図(c逆算)

弁当箱モデル（太田・榎田モデル）による計算（大胆に割り切った例）

側部抵抗（拘束）の影響を土圧と関連付けて評価。著しく単純化したモデルだが、なぜか上手く行く（滑った例と滑らなかった例を区別できた）。

安全率(地震時)-W/D比 関係図

通常の二次元安定計算

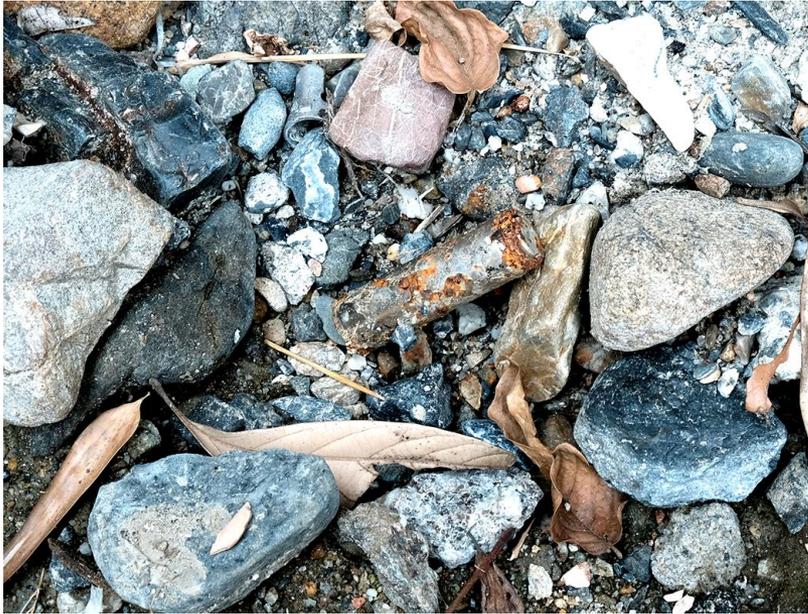
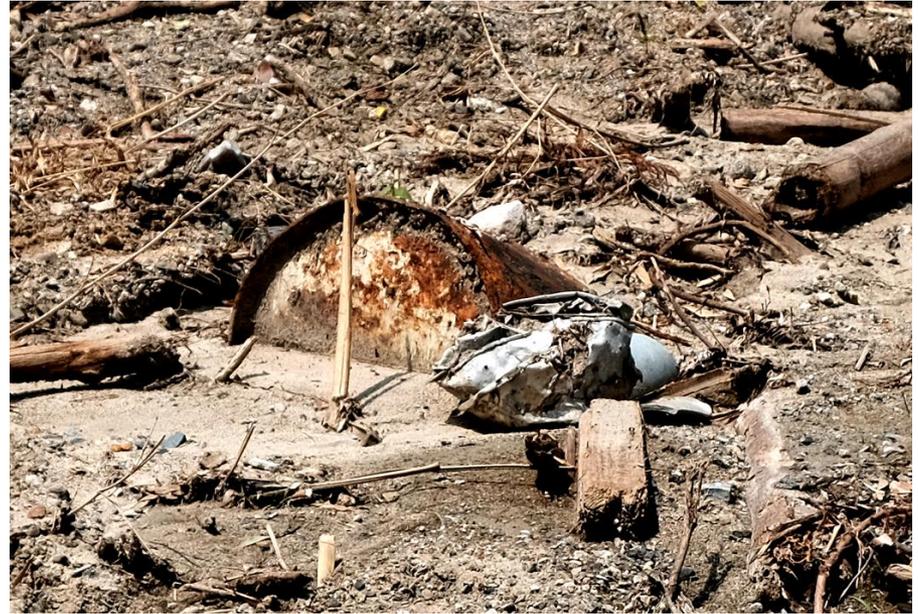
産廃混じりの土砂

雑多な亜円～亜角礫とルーズな粗粒砂。

乾電池、ドラム缶、プラスチック、
アスファルト、コンクリート片が含まれる。
