地震と豪雨による複合的な水害・土砂災害

竹林洋史

京都大学防災研究所気候変動適応研究センター

輪島市曽々木で発生した土石流災害

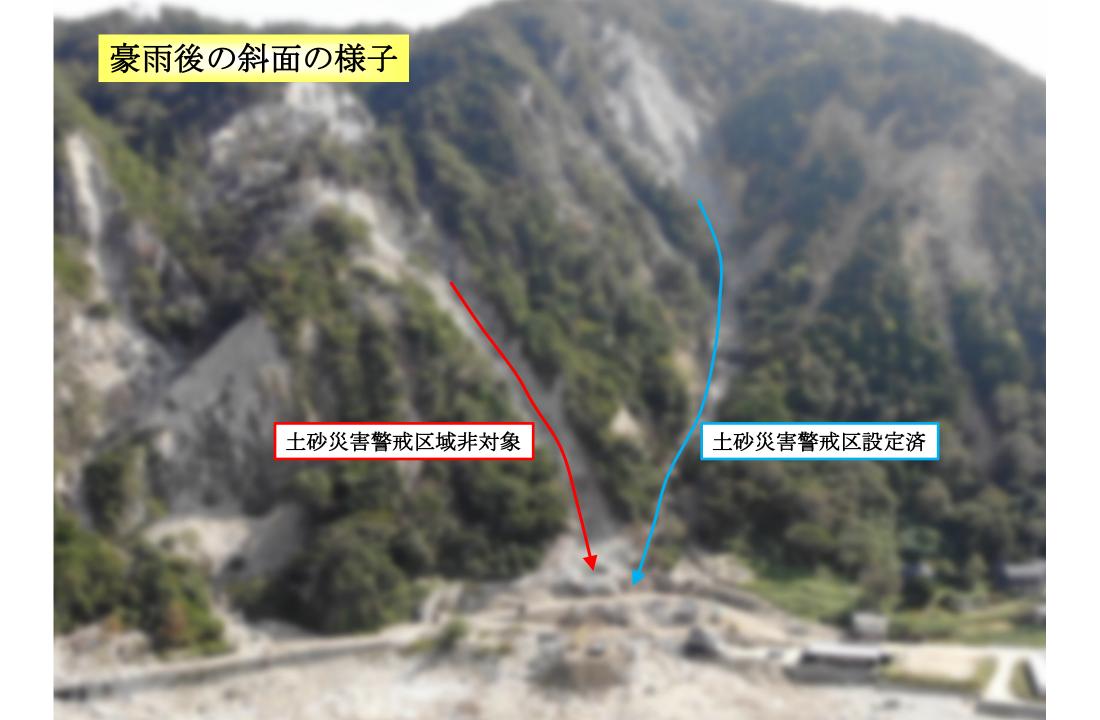
降雨強度(XRAIN)と土砂災害発生危険度の変化 (9月20日21時~21日18時) 土砂災害発生時刻 (9/21 午前8時50分ごろ) 2024/09/20 22:00 20 (km) 降雨強度 土砂災害 発生危険度 120以上 80~120 ランク5 ランク4 50~80 ランク3 輪島市町野町曽々木 30~50 ランク2 20~30 ランク1 10~20 5~10 1~5 $0.1 \sim 1$ 欠測 背景画像:GSI

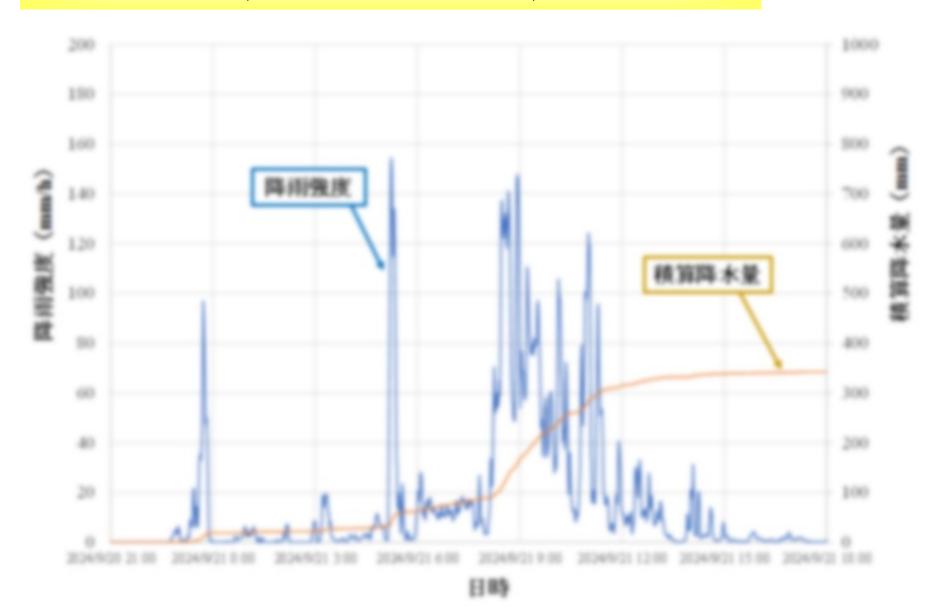
降雨強度の時間的な変化(輪島市町野町曽々木) (9月20日21時~21日18時)

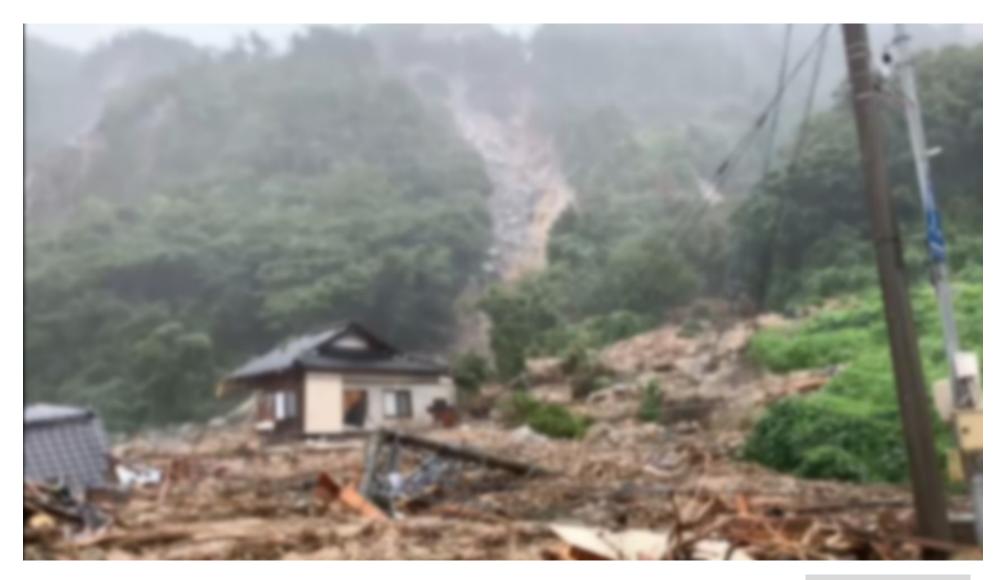
被災直後の様子

輪島市住民から提供

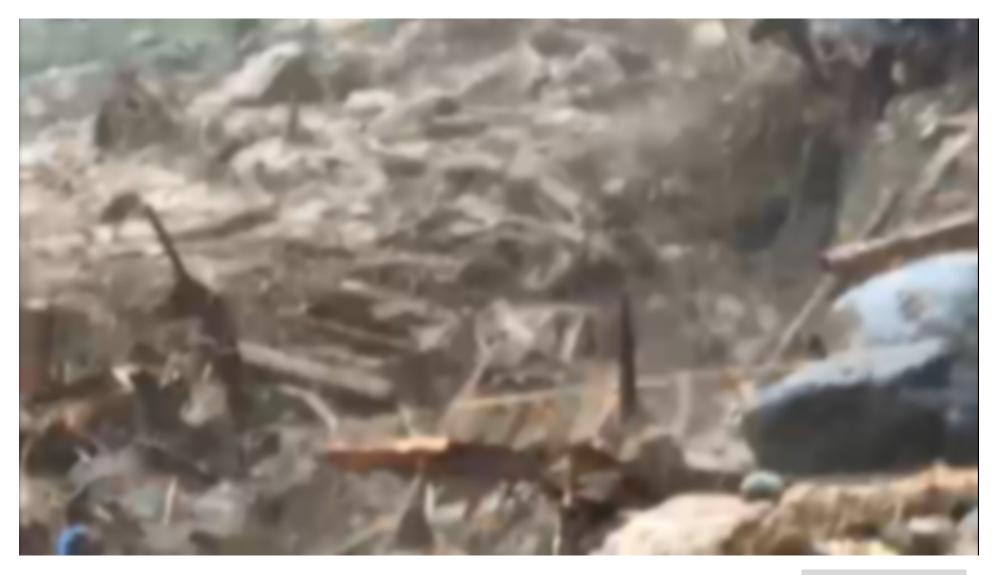
被災直後の様子

輪島市住民から提供

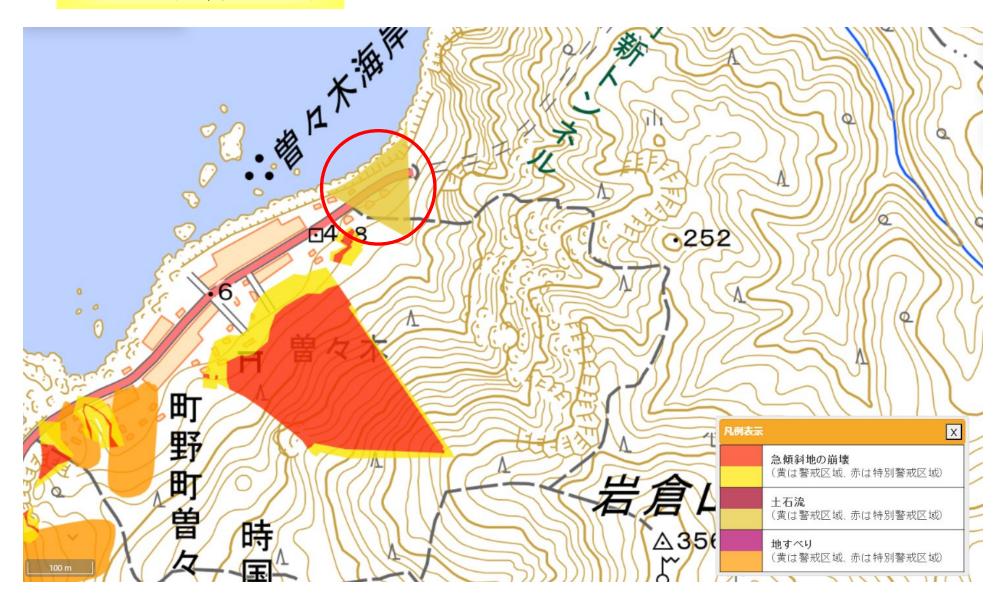
土砂災害警戒区域

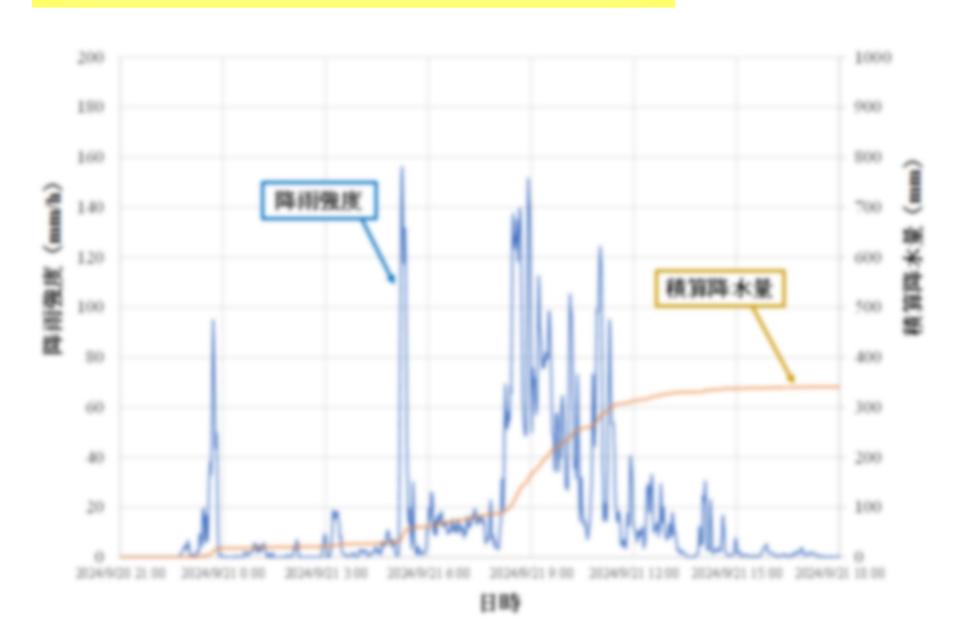
降雨強度の時間的な変化(輪島市岩倉寺) (9月20日21時~21日18時)

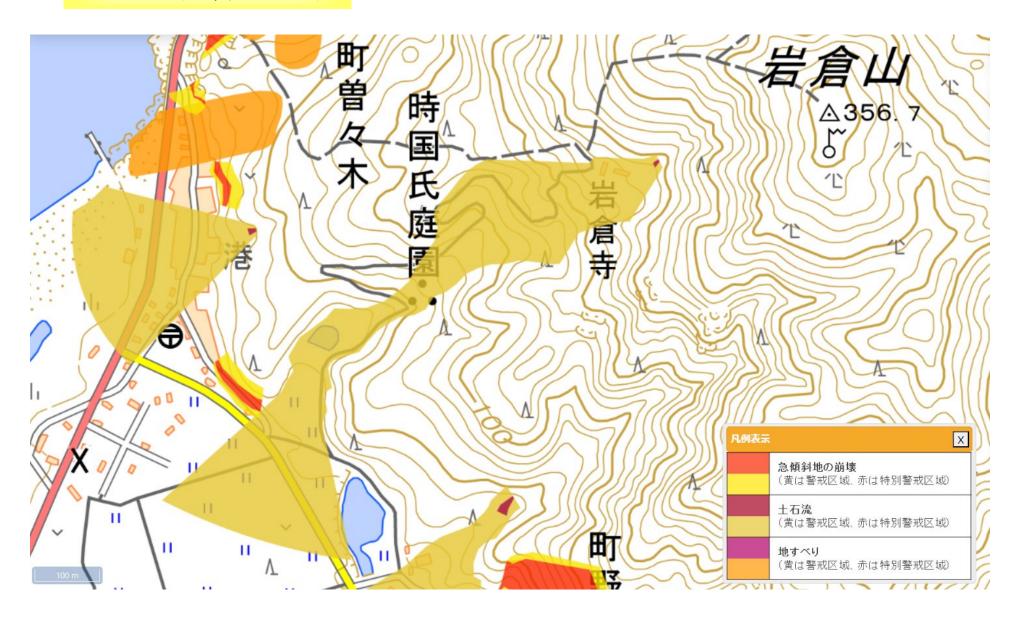
土砂災害警戒区域

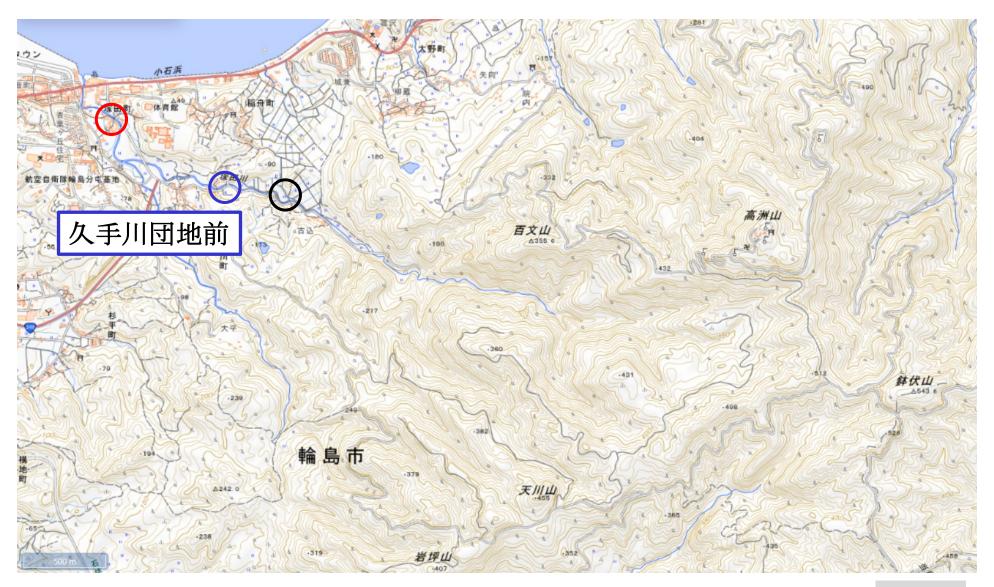
塚田川に架かる橋梁上流での河道閉塞発生箇所

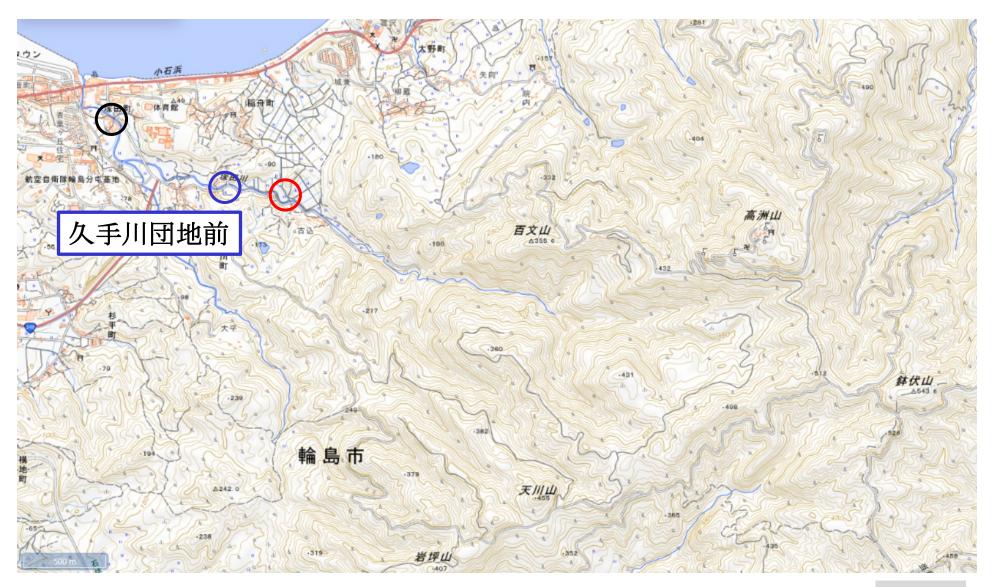
塚田川に架かる橋梁上流での河道閉塞発生箇所

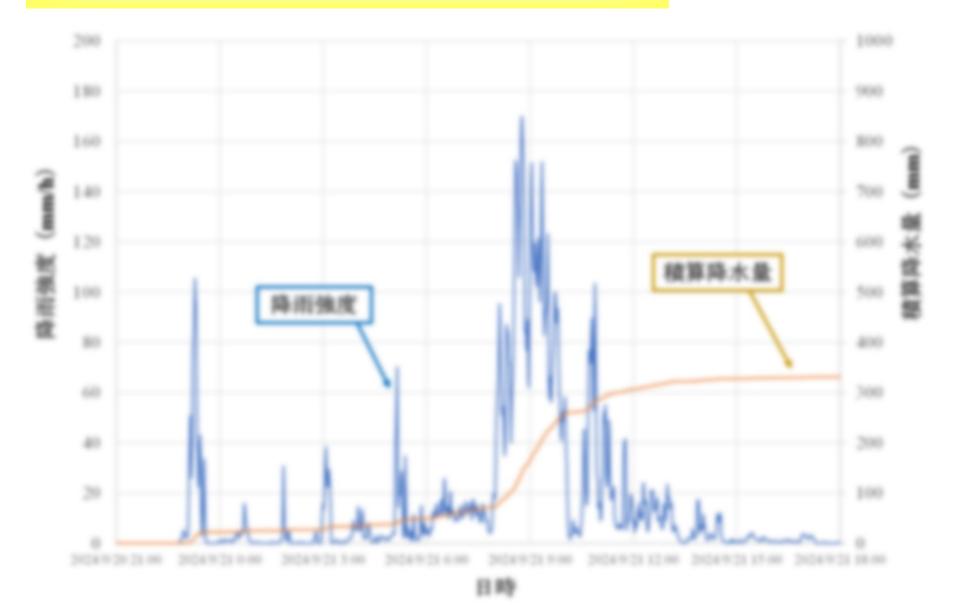
降雨強度の時間的な変化(輪島市塚田川) (9月20日21時~21日18時)

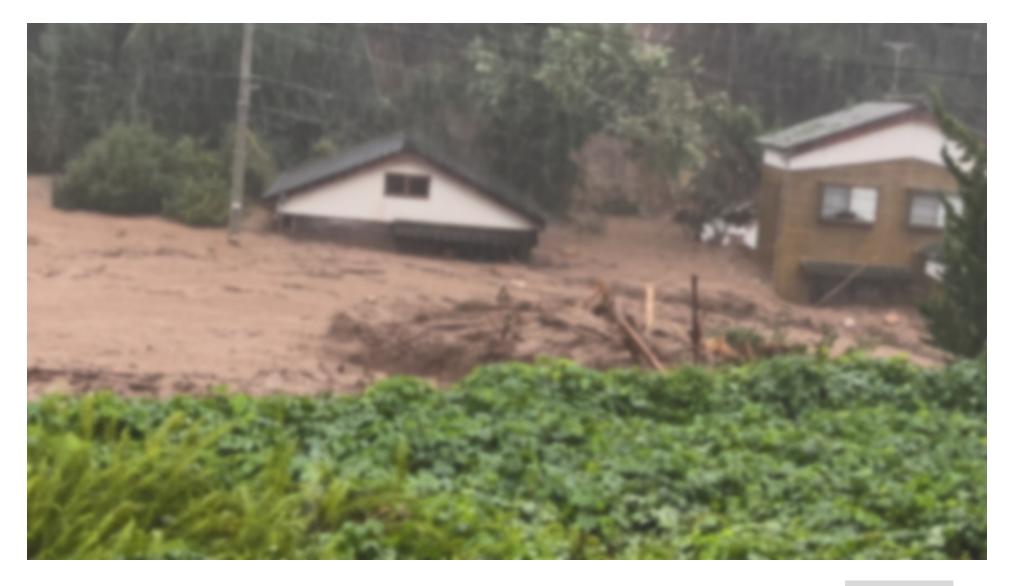
塚田川(9月21日午前9時29分)

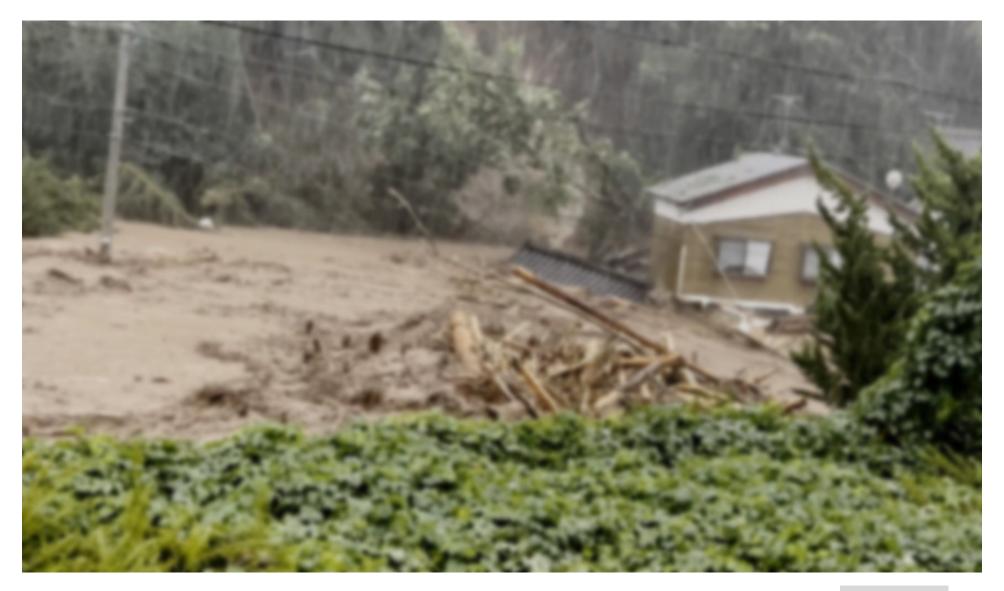
塚田川(9月21日午前9時34分)

住民撮影

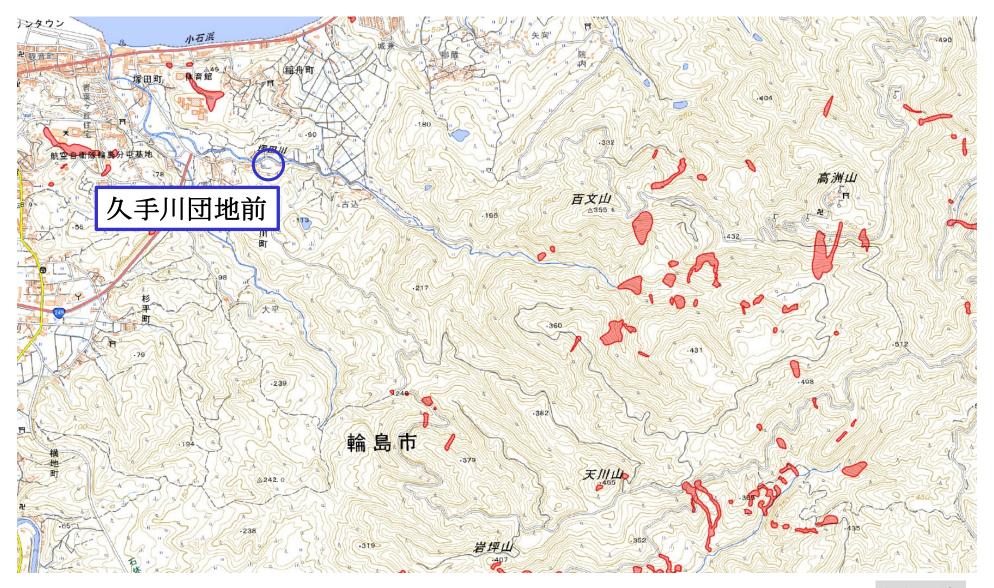
地震による塚田川流域の土砂移動域

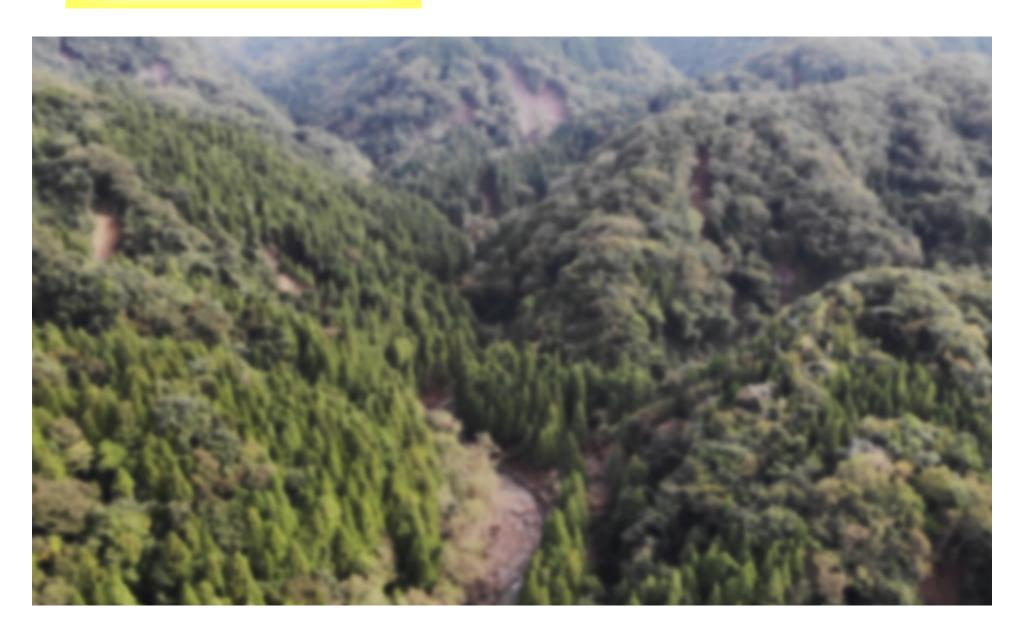
豪雨後の山地域下流部

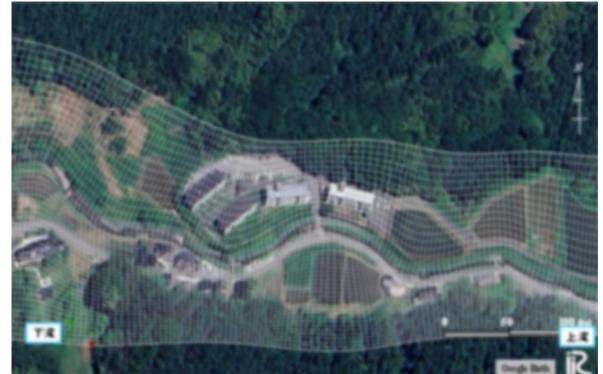
境界適合型の一般座標系による平面二次元流れによる洪水氾濫数値シミュ レーション

流量:86m³/s (合理式) マニングの粗度係数:0.035

地形データ: 2024年1月地震後のDEM

平均格子サイズ: 流下方向5m 横断方向2.5m

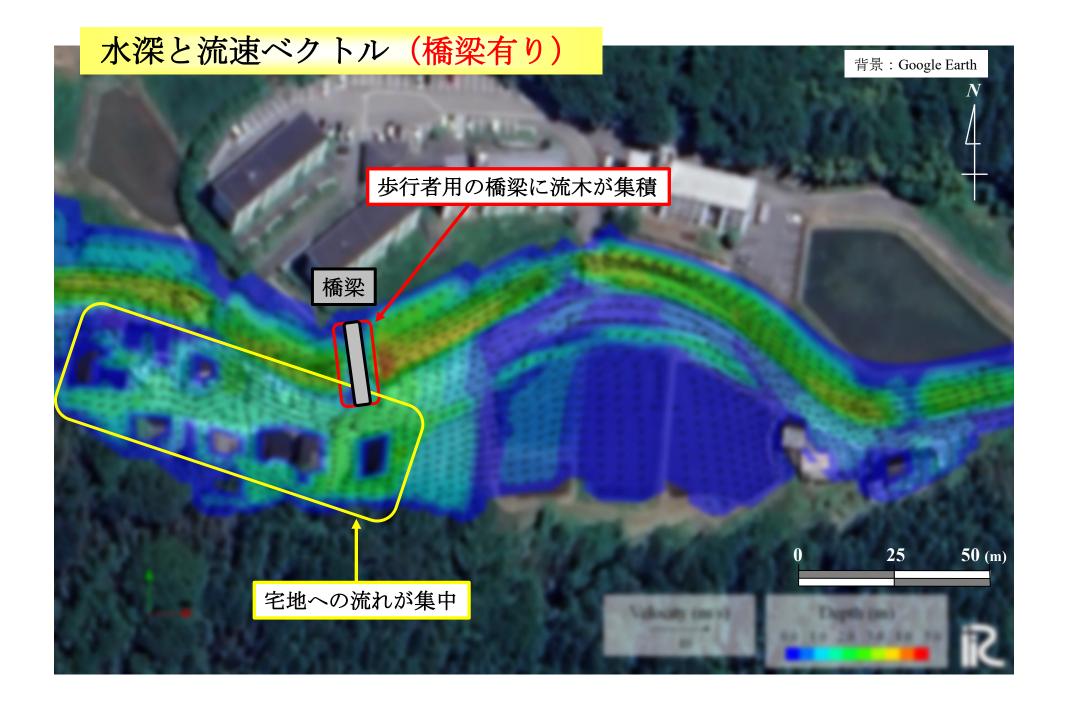
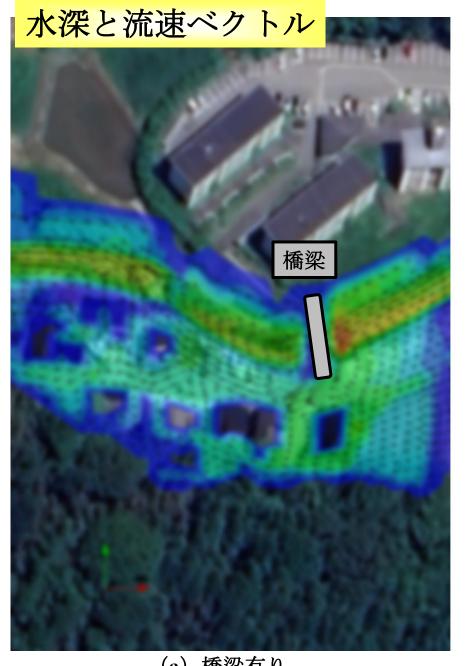
背景: Google Earth 25 50 (m) Depth (m) Velocity (m/s)

(a) 橋梁有り

(b) 橋梁無し
