2018年 平成30年7月豪雨 災害調査報告書

平成31年3月 京都大学
防災研究所

平成 30 年 7 月豪雨災害調査報告書

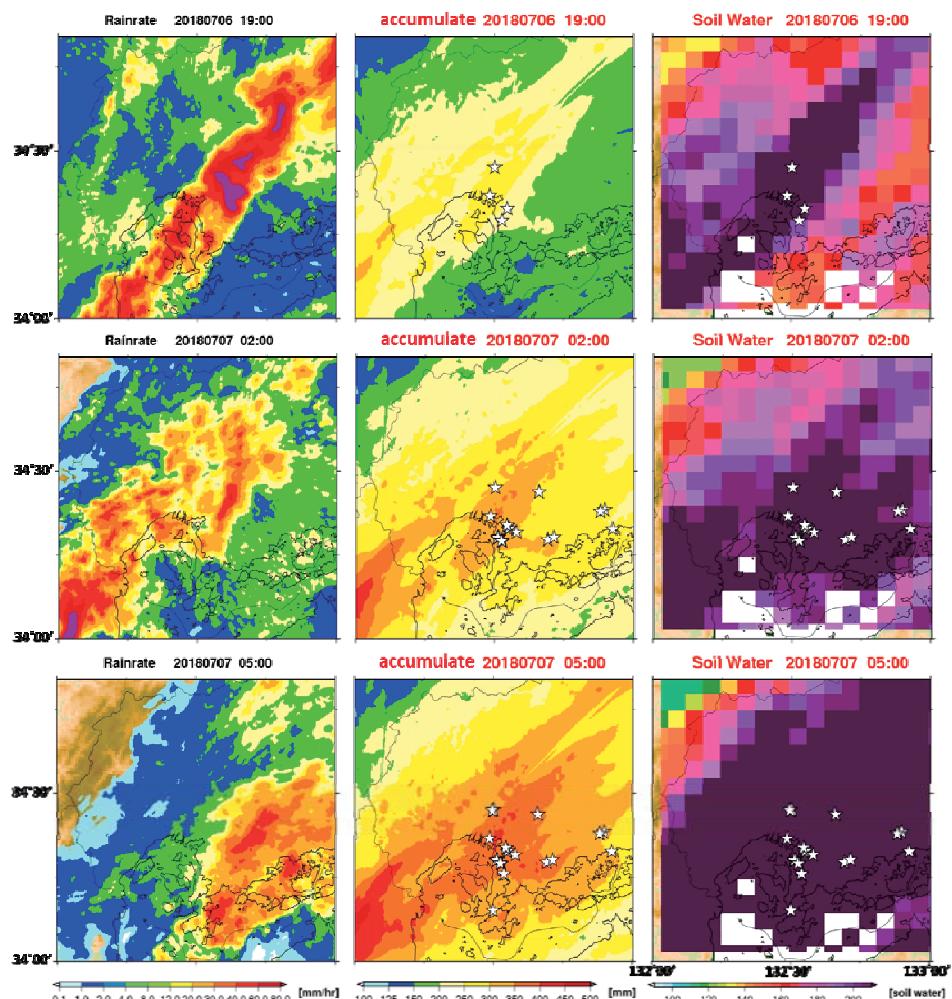
図 2.2 (左) 降雨強度、(中) 7 月 5 日 00 時からの積算雨量、(右) 土壤雨量指数。積算雨量と土壤雨量指数について、星印は土砂災害発生場所を示し、図のタイトルが赤字であるのは土砂災害があったおよその時刻であることを意味している。

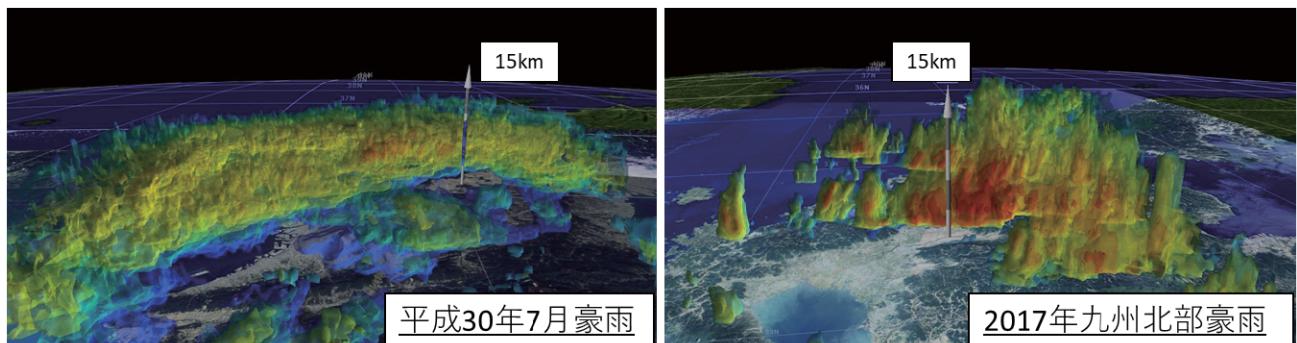
図 2.3 X バンド MP レーダーから作成した（左）平成 30 年 7 月豪雨と（右）平成 29 年九州北部豪雨のレーダー反射強度の立体図。

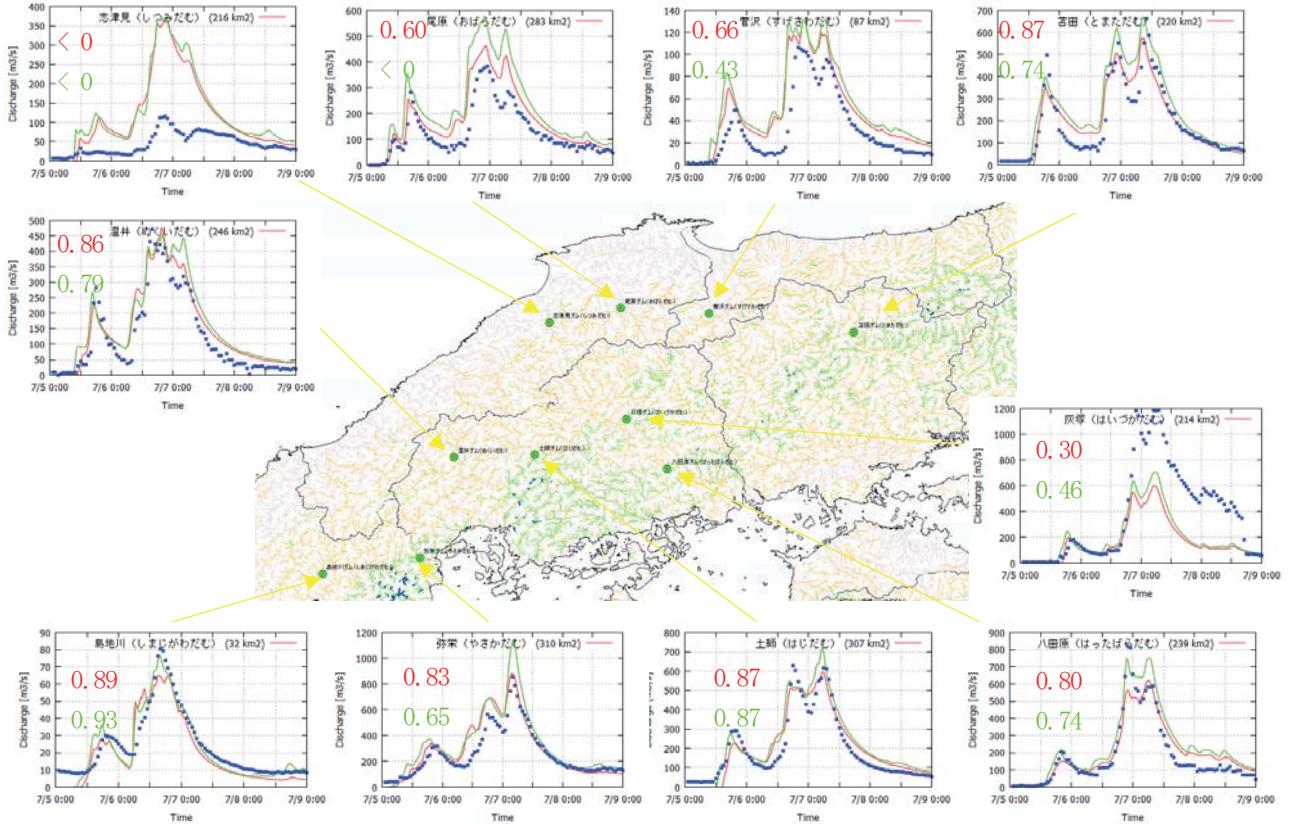
図-6.2 CX 合成雨量(赤)、解析雨量(緑)を入力した場合の計算ダム流入量と観測量の比較

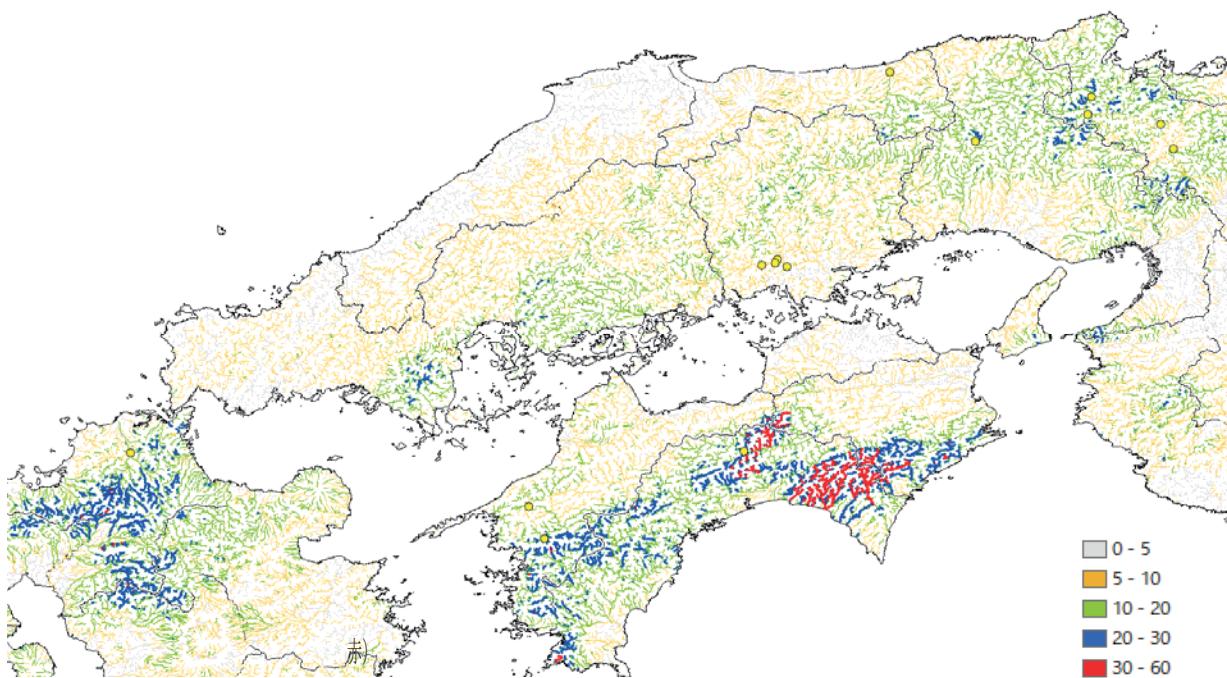
図-6.3 推定ピーク比流量の空間分布（XRAIN を入力した場合）

- 4) 推定ピーク比流量が最も大きかったのは、福岡と高知の中河川であり、約13 mm/hに達している。

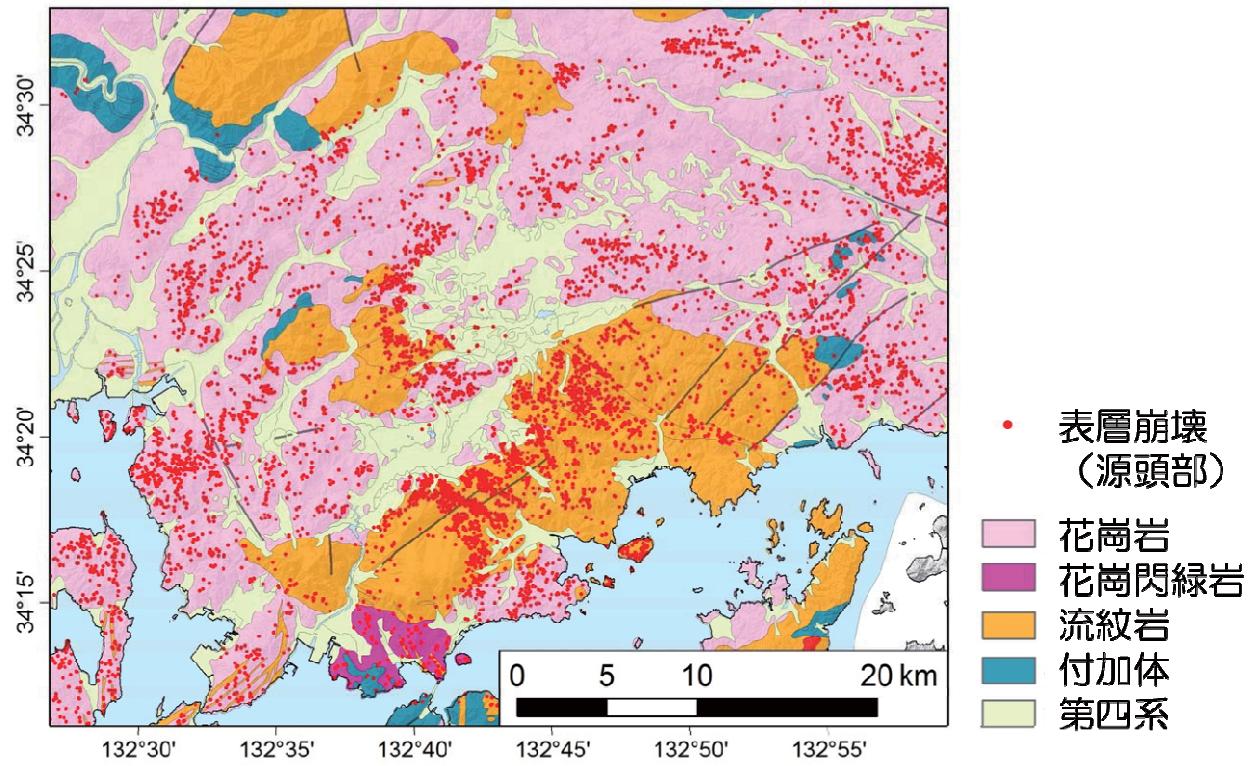
図2.広島沿岸部における地質と崩壊源の分布. 地質は20万分の1シームレス地質図による.

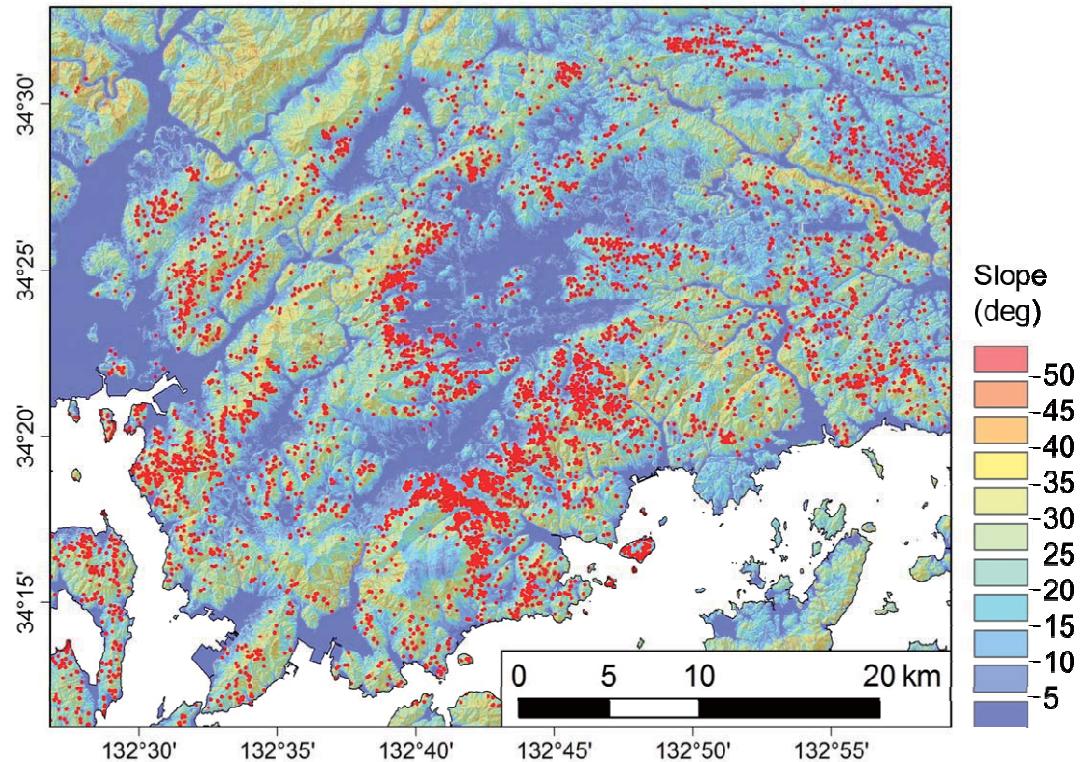
図3.広島沿岸部における地形（斜面傾斜）と崩壊源（赤点）の分布. 地形は10mメッシュ基盤地図情報.

図3に崩壊源の分布と斜面勾配の対応を示す。地質毎の地形的特性として、花崗岩を基盤とする山地の方が細かく開析されて小起伏丘陵となっているのに対し、流紋岩からなる山地は、低地との比高が大きな山塊状の地形を呈し、山稜域に緩傾斜の侵食小起伏面がみられる場合が多い。これは、花崗岩と流紋岩の風化帯および流

域地形の発達特性によるものと考えられる。すなわち、基本的に花崗岩の方が、岩石としての構造からみて深部まで風化を受けやすく、また、新鮮岩盤が露出した条件下での風化速度も速いものと推測される。その結果、花崗岩の流域は侵食基準面の低下に従って山間の小河川が速やかに下刻し、斜面はそれに追随するように侵食される。一方、流紋岩山地では河床を構成する岩盤の風化が進行しにくいために下刻が進まず、侵食に伴って斜面が急勾配となる場所は山体の縁辺部や節理沿いに限られている。

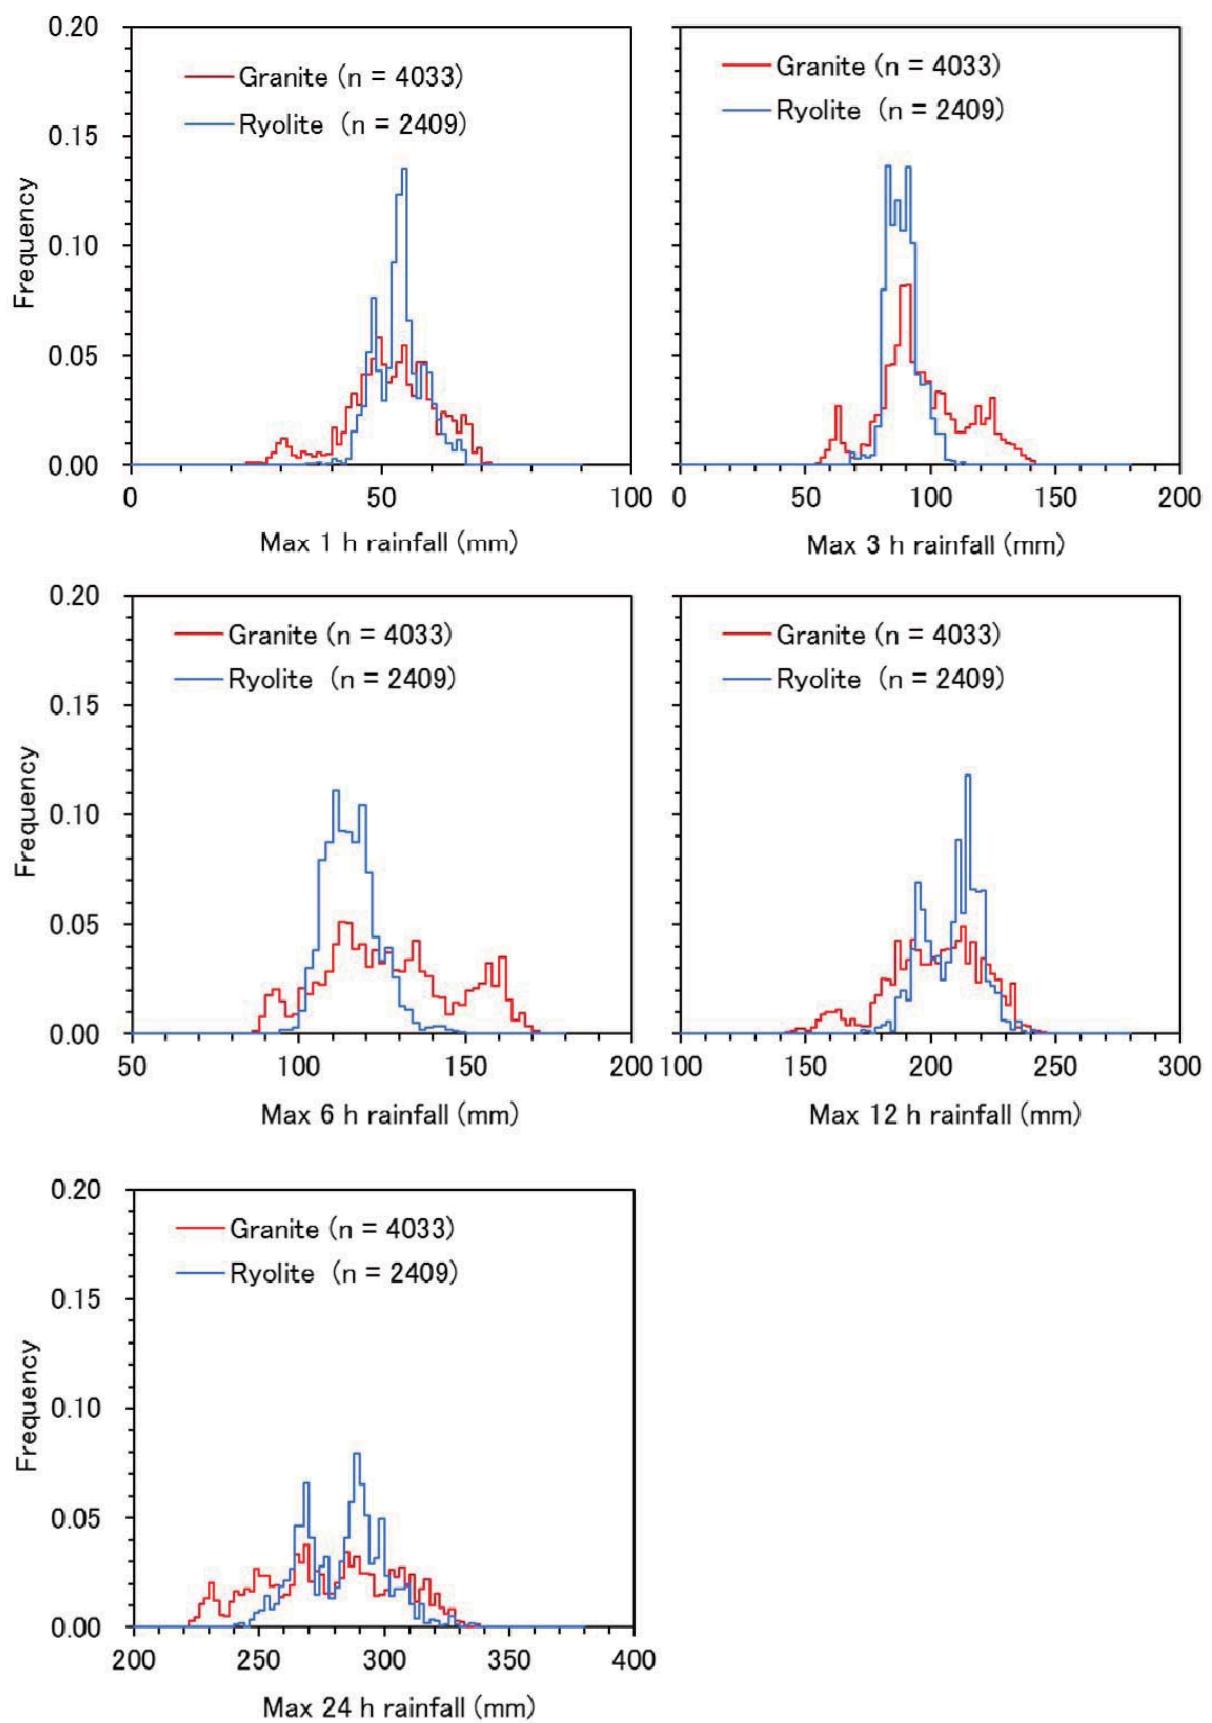
図5.花崗岩あるいは流紋岩を基盤とする斜面の崩壊源に供給された任意時間最大降水量の出現頻度分布。

次に、崩壊源における降水の強度について、地質毎の比較を行う。花崗岩と流紋岩の崩壊源の位置に供給された降水について、X バンド MP レーダに基づく 10 分雨量を任意の時間数で積算し、その最大値を求めた。図 5 は、崩壊源において観測された 1, 3, 6, 14 時間最大雨量について出現頻度を示したものである。この

ヒストグラムにおいて、数値が小さい側の形状が鋭く切り立っているほど、その継続時間での降水強度について崩壊に対する閾値が明瞭であることを意味する。図 5をみると、花崗岩と流紋岩のいずれにおいても、1 時間以下や 12 時間以上といったごく短期あるいは長い時間スケールでの最大雨量では、崩壊をもたらす閾値は明瞭でない。一方、3 時間最大雨量をみると、80 mm を超えると崩壊数が急増するのがわかる。花崗岩と流紋岩では、流紋岩の方が閾値が明瞭である。

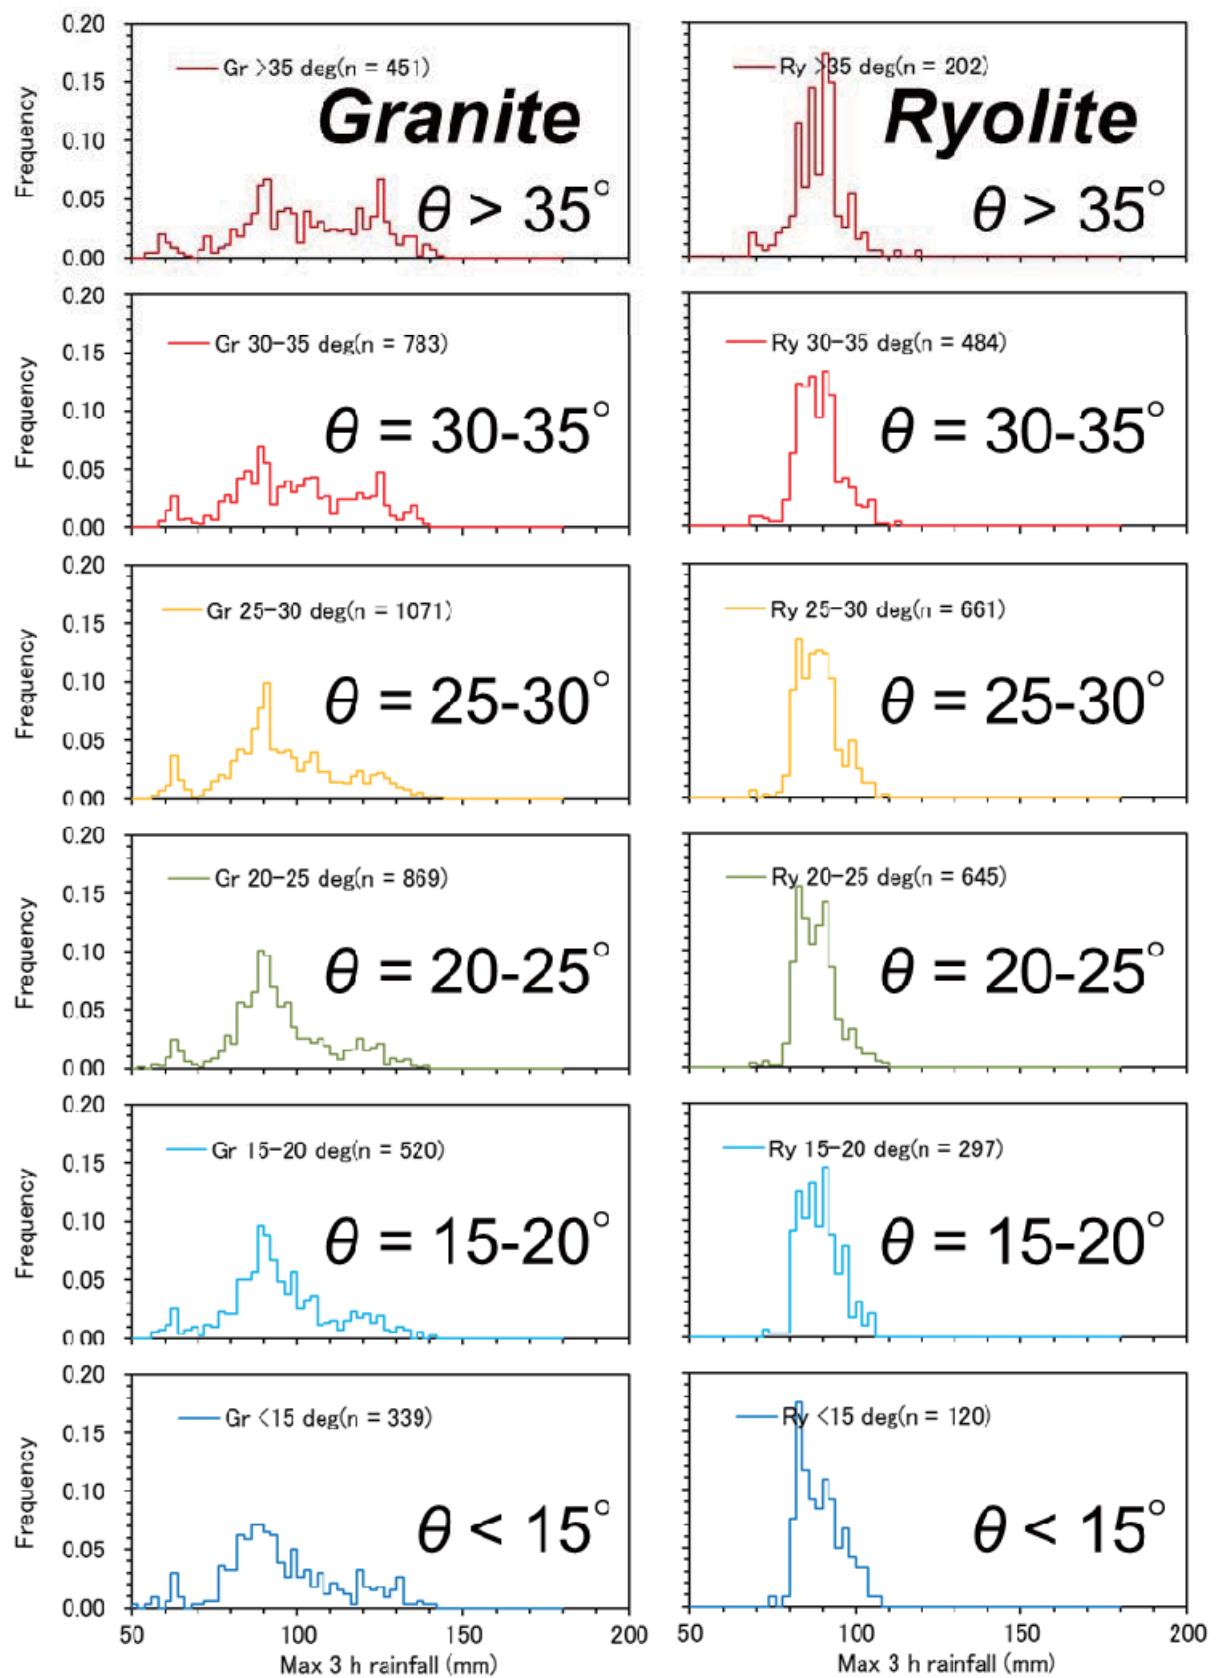
図 8. 花崗岩あるいは流紋岩を基盤とする斜面において、傾斜角の異なる崩壊源に供給された 3 時間最大降水量の出現頻度分布。

図 8 は崩壊源となった斜面の傾斜ごとに、そこにもたらされた雨の 3 時間最大降水量のヒストグラムを示したものである。これをみると、斜面勾配が小さくなるほど、土砂移動のための降雨閾値はより明瞭になる傾向は認められるものの、値それ自体が変化するようにはみえない。勾配が大きい場所ほど、より小さい強度の雨でも土砂移動を生じるように予想されるが現実には、そう単純な対応関係とはなっていないようである。これは、先に述べたように土砂移動の機構が多様であり、斜面勾配のみに依存して、崩壊が生じるわけではないことを反映したものと考えられる。流域内で生じる土砂移動に対する降雨閾値の精緻な推定には、崩壊源となる場の集水面積や崩壊予備物質の厚み、あるいは斜面構成物の水理性や可動性（静的・動的な強度特性）を考慮したモデリングが必要となるであろう。

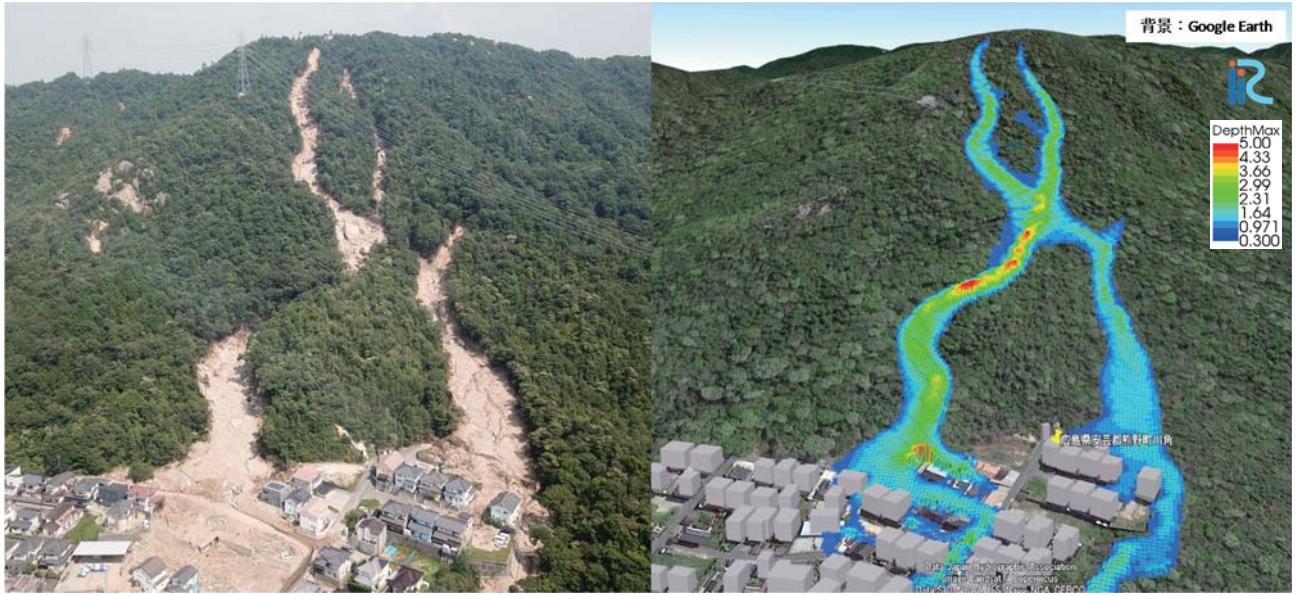
(a) 斜面上の土石流の流下経路
図-2 斜面上の土石流の流下経路と数値シミュレーションによる土石流の最大流動深
(b) 数値シミュレーションによる土石流の最大流動深の比較（単位：m）

図-2 (b) に数値シミュレーションによって得られた最大流動深の空間的な分布を Google Earth に出力し、鳥瞰図として表示したものを示す。現地調査によって得られた被災後の斜面の様子を示す図-2 (a) と比較すると、土石流による斜面の浸食域と数値シミュレーションによる土石流の流動域が良く一致していることがわかる。図-5に数値シミュレーションによって得られた宅地における最大流動深の空間的な分布と現地調査によって得られた被災後の宅地の土砂の氾濫の様子を比較したものを示す。北側の渓流が宅地に流れ込んだ地点の下流の宅地は、数値シミュレーションでも流動深が深くなっていることがわかる。また、現地で土砂が氾濫している範囲は、数値シミュレーションで土石流が流動した範囲とよく一致していることがわかる。さらに、図-3 (b) と (g) に示す家屋の一階が被災した領域の土石流の深さは最大で 2.00m、2.56m とそれぞれなっており、一階のみが大きく

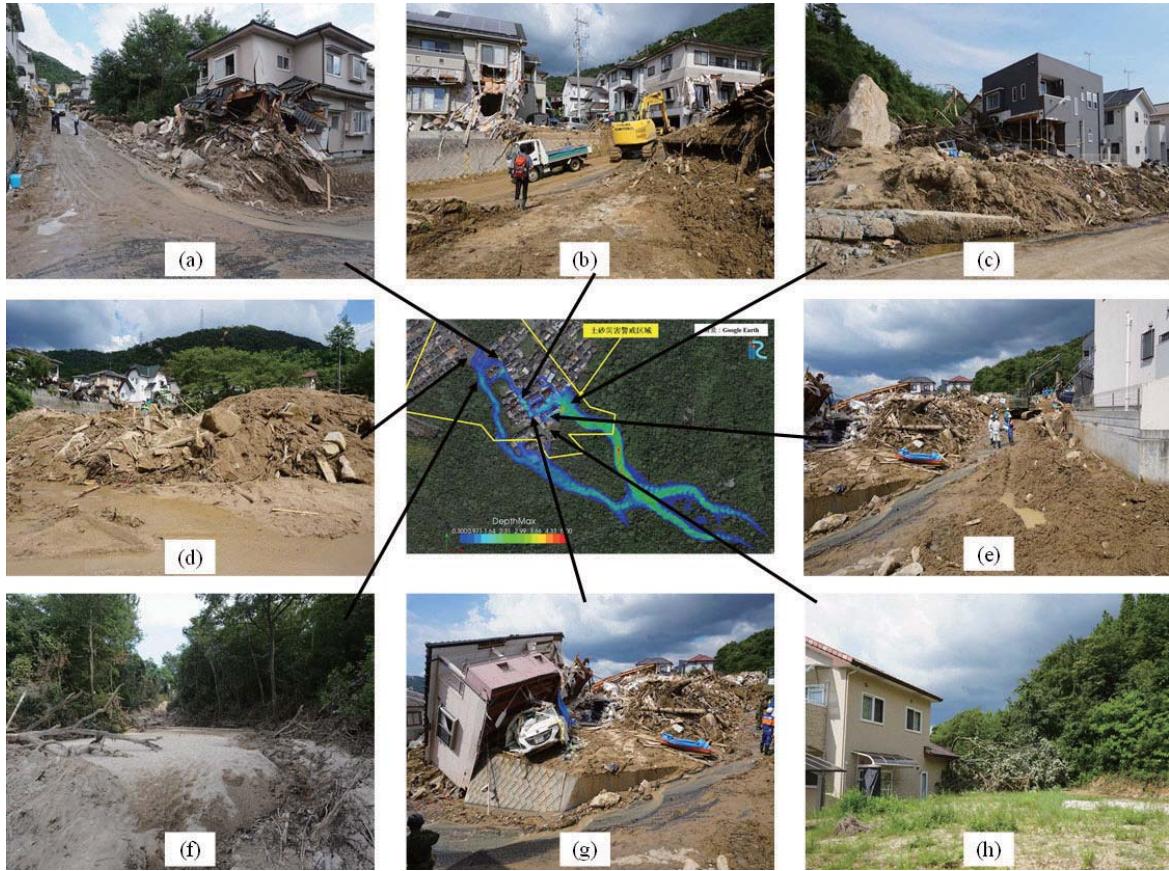
図-4 土石流による浸食・堆積の様子

図-4 (a) は、宅地内の地盤勾配方向に沿って建設された北西方向に伸びる道路の下端から道路の様子を撮影したものである。北側の渓流から宅地に流入した土石流の主流は、この道路を流下している。図-4 (d) は、図-4 (a) で示した道路から流れてきた土石流の堆積物である。直径数mの粒径の大きい岩とともに、粒径の小さい真砂土も多く堆積していることがわかる。さらに、流木も含まれている。図-4 (f) は、南側の渓流の下流端付近の様子であり、図-3 (a) で説明したように、渓流内に堆積している土砂は非常に細かく、真砂土で構成されている。図-4 (b) は、図-4 (a) で示した道路の途中の様子であり、道路沿いの家屋の一階の一部が被災していることがわかる。図-4 (c) に示すように、北側の渓流から宅地に流れ込んだ土石流は、渓流出口から北西に広がる家屋を破壊するとともに、その主流は、図-4 (e) で示す南東方向に伸びる道路に沿って流れている図-4 (a) で示した道路と図-4 (e) で示した道路が交わる場所の様子を示したもののが図-4 (g) である。図-4 (g) に示されている家屋は、一階は形状が全くわからないほど破壊されている。しかし、二階は転倒しているものの、それほど大きな損傷を受けていないように見える。図-4 (b) も同様に、一階は損傷しているが、二階の損傷は比較的軽度であることがわかる。これは、土石流の流動

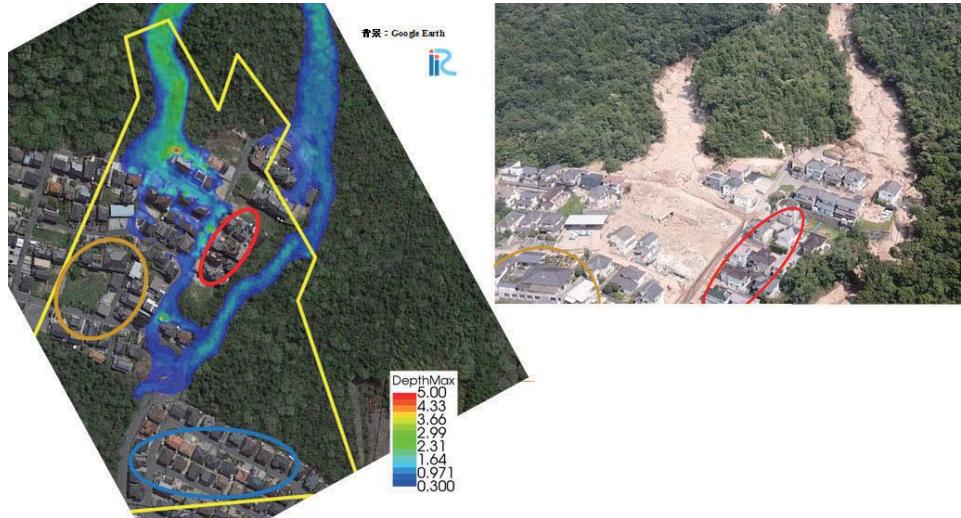
図-5 数値シミュレーションによって得られた宅地の最大流動深の空間的な分布と宅地の土砂の氾濫の様子（単位：m）

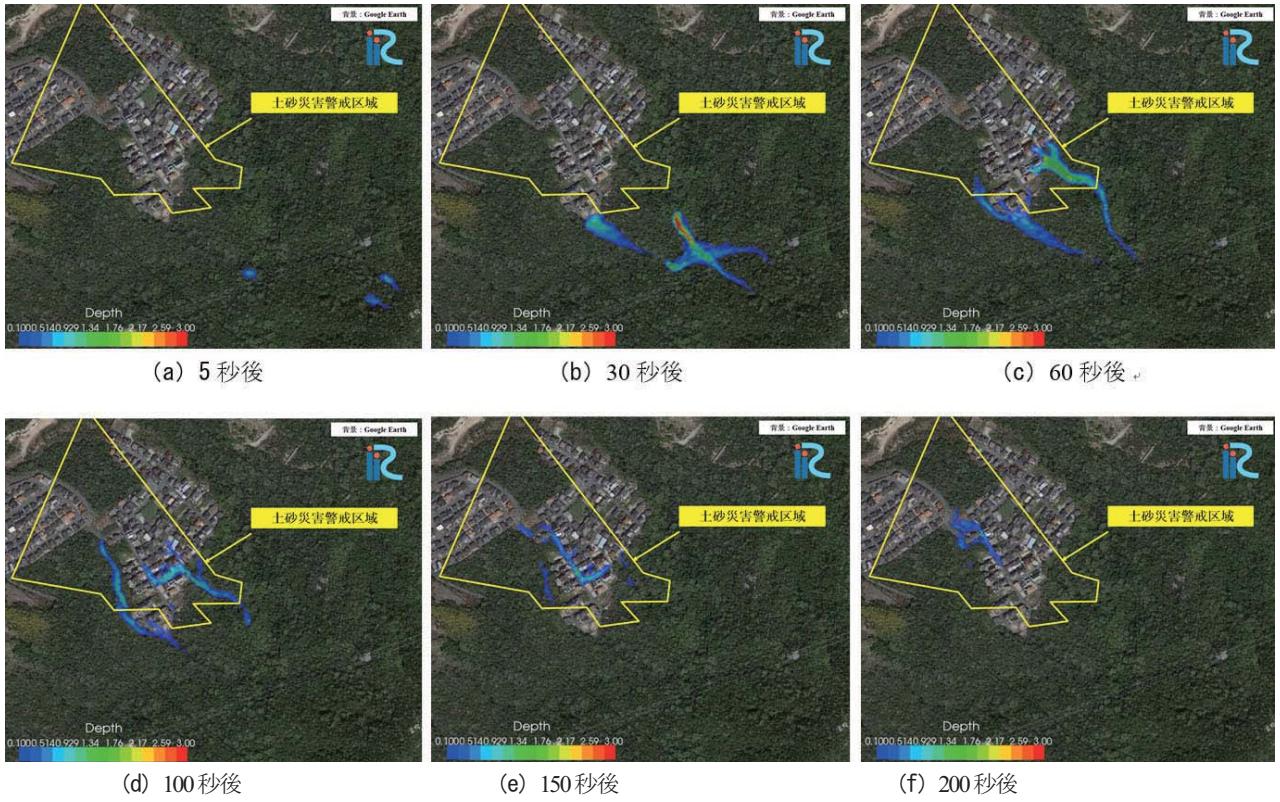
図-6 広島県安芸郡熊野町川角で発生した土石流数値シミュレーションによる土石流の流動深（単位：m）

図-6に土石流の深さの時空間的な変化を示す。山頂付近から発生した二つの土石流は、別々の渓流を流下し、斜面中腹付近で合流するとともに、南と北の二つの渓流に分派して流れている。南側の渓流は、もう一つの中腹付近で発生した斜面崩壊による土石流が流下した渓流と同一である。一方、数値シミュレーションにおいても、多くの家屋を破壊した土石流は北側の渓流からの土石流であることがわかる。図-7に示す土石流警戒区域も北側の渓流からの土石流を想定したものが主となっている。数値シミュレーションによると、山頂付近の崩壊発生から北側の渓流の出口付近の家屋に土石流が到達するまでわずか50秒程度となっており、斜面における土石流の平均的な速度は、約9m/s（時速約32km）である。山頂付近の崩壊による土石流が宅地に到達した時点の土石流の深さは約2mで、宅地に衝突した時に3m以上となっている。

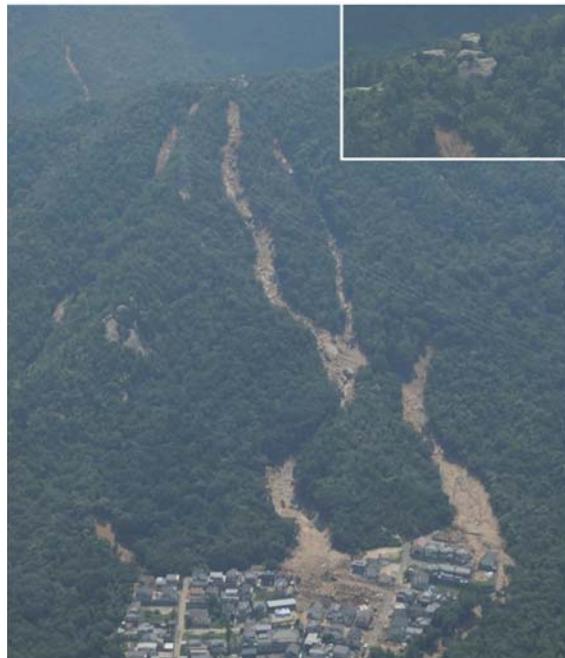
図1 安芸郡熊野町川角地区の崩壊・土石流。挿入写真は崩壊源の直上にある岩塔。これと同様の岩塔は、写真左手中央部にも認められる。

ここでは、比高約 200m の山稜の尾根線直下と途中から崩壊が発生し、土石流となって下方の住宅地を襲った（図1）。土石流には最大差し渡し 14m の大ブロックも含まれ、それは谷の途中で引っかかるように停止していた。また、住宅地にまで至った土石流には丸みを帯びた大岩塊が含まれていた（図2）。

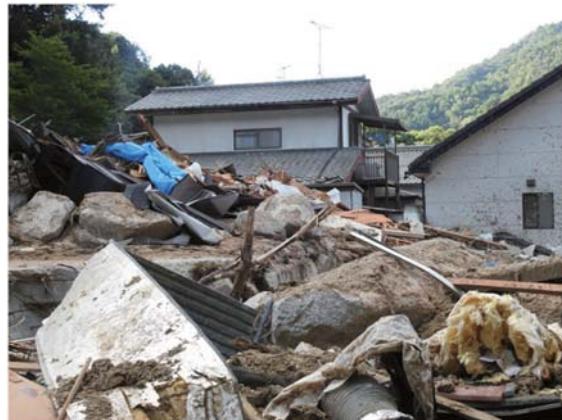
図4 矢野東地区で家屋を襲った花崗岩のコアストン

ここでも、川角地区と同様に、花崗岩の球状風化によって形成されたコアストンが土石流に含まれ、それが家屋を破壊しており、土石流の破壊力を増大していたとみられる。崩壊源には、やはり、マサに取り囲まれた岩

柱やコアストンが認められ、ここでも、マサの地中侵食によって岩塊が不安定となり、崩壊が発生したと判断される。

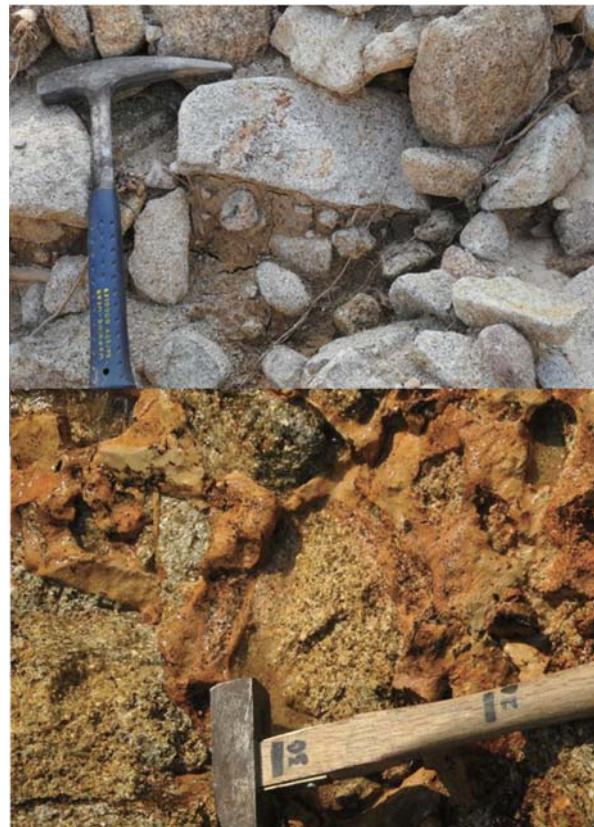
図 11 新しい土石流堆積物（左）と古い土石流堆積物（右）。古い土石流堆積物では、基質が粘土化している。

土石流の流下経路には古い土石流の堆積物があり、その上を今回の土石流が移動した。土石流の映像を見ると、土石に比べて水量が多く、まるで洪水のように見受けられた。崩壊 6 と 7 の移動経路では、古い土石流堆積物の断面が認められた。それによれば、古い土石流堆積物では基質が粘土化しており、全体の透水係数が著しく低いと推定される（図 11）。この粘土は、X線分析の結果によればハロイサイトと同定された（図 10）。

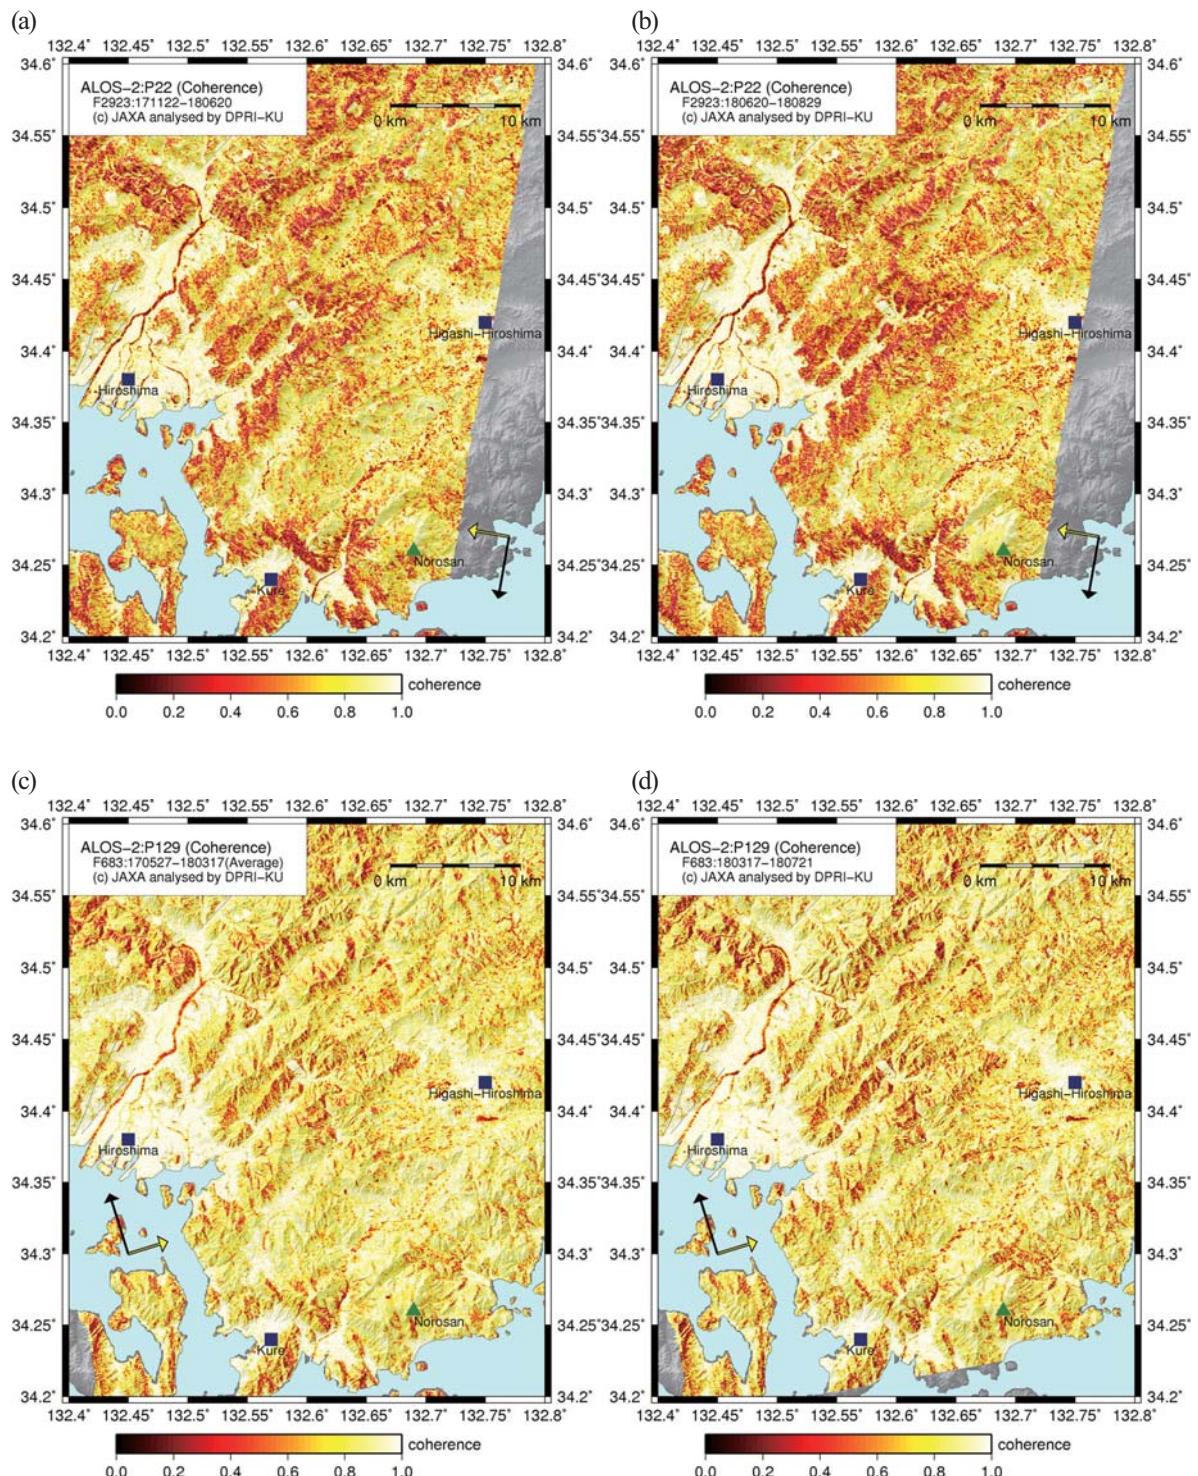
図-3. 高分解能モードの災害前と発災時を挟むペアのコヒーレンス. (a) 南行軌道 (P22) の 2 ペア (2017 年 11 月–2018 年 1 月と 2018 年 1 月と 6 月) の平均. (b) P22 の 2018 年 6 月と 8 月のペア. (c) 北行軌道 (P129) の災害前のペア (2017 年 5 月と 2018 年 3 月). (d) P129 の 2018 年 3 月と 7 月のペア.

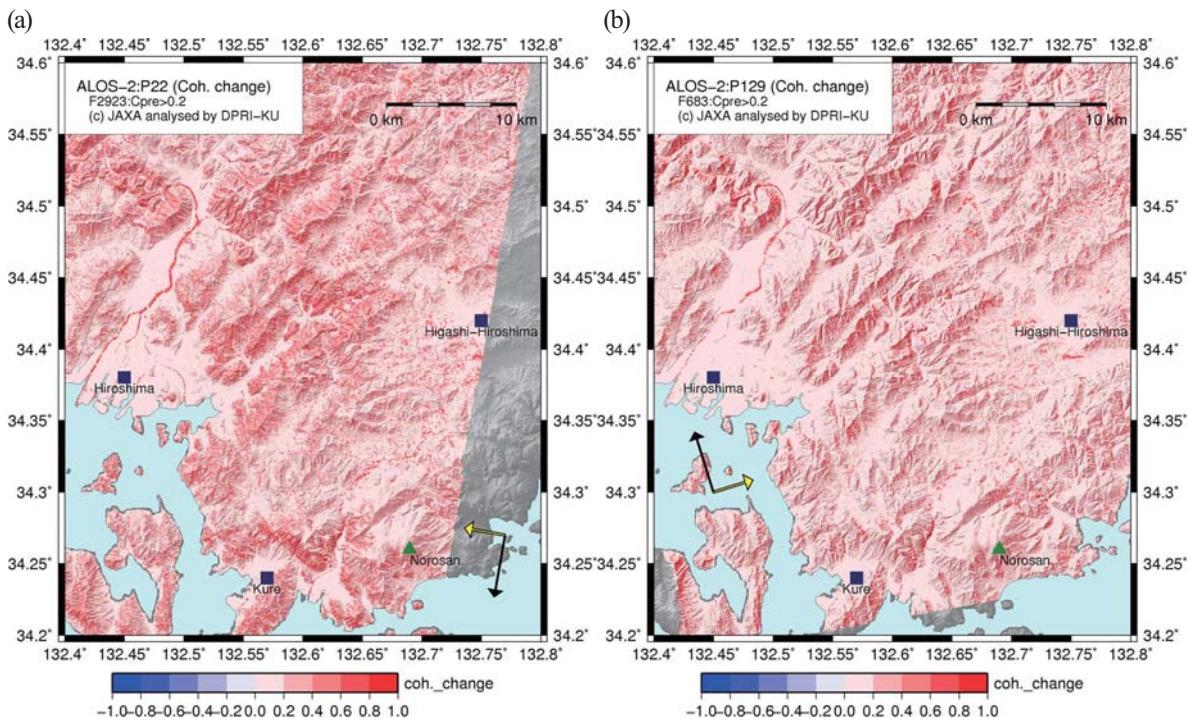
図-4. コヒーレンス変化. 災害前のペアのコヒーレンスが 0.2 以上の領域の Δy . (a) 南行軌道 (P22) . (b) 北行軌道 (P129) .

図-4 は、(1)式の $\Delta\gamma$ を図示したものである。なお、災害前のペアにおいてコヒーレンスが 0.2 以下の領域はマスクしている。図-4(a) と (b) ともに全体が正の値になっており、画像全体ではコヒーレンスが低下したことがわかる。 $\Delta\gamma$ が 0.6 以上の変化を示した領域も散見されるが、平野部のものは、前記の通り河川や水田等である。山間部で $\Delta\gamma$ が 0.6 以上の領域が見られるが、その多くは災害前のコヒーレンスが低い領域である。特に南行軌道 P22 では、この傾向が顕著である。一方、強度画像で認められた野呂山北麓の変化は顕著でない。

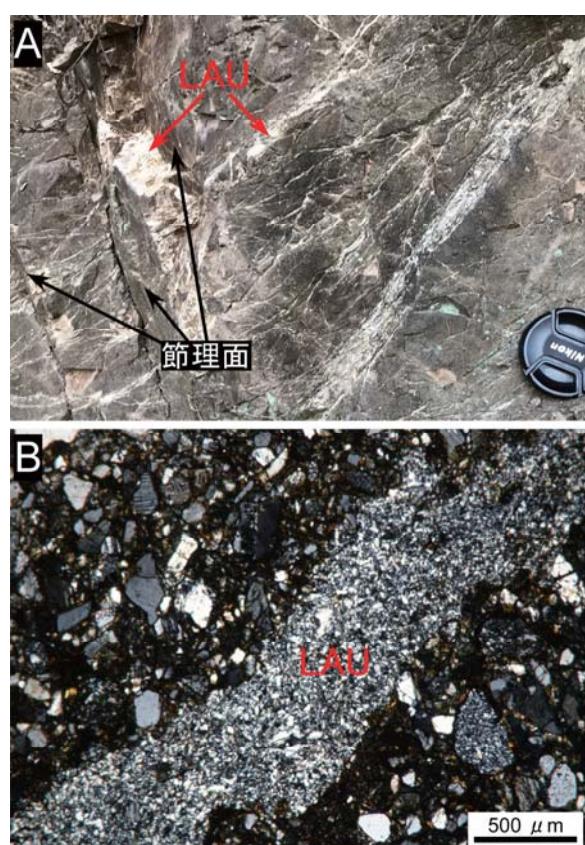
図-3 (A) 吉田町白浦におけるローモンタイト脈とそれらを切断する節理面を示す露頭、レンズキャップの径は 7.5 cm (B) ローモンタイト脈 (LAU) とそれを含む砂岩の薄片写真 (クロスニコル)

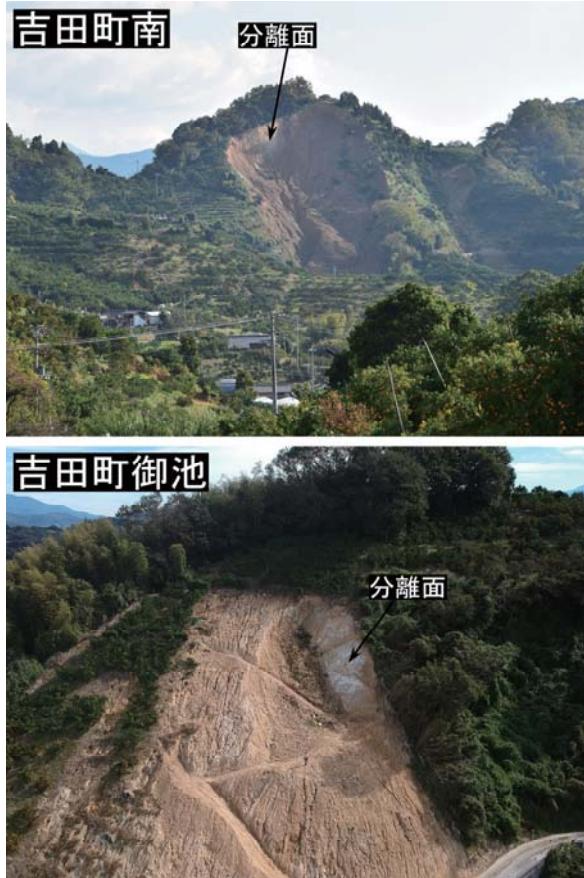
図-4 岩盤崩壊の例と大規模分離面

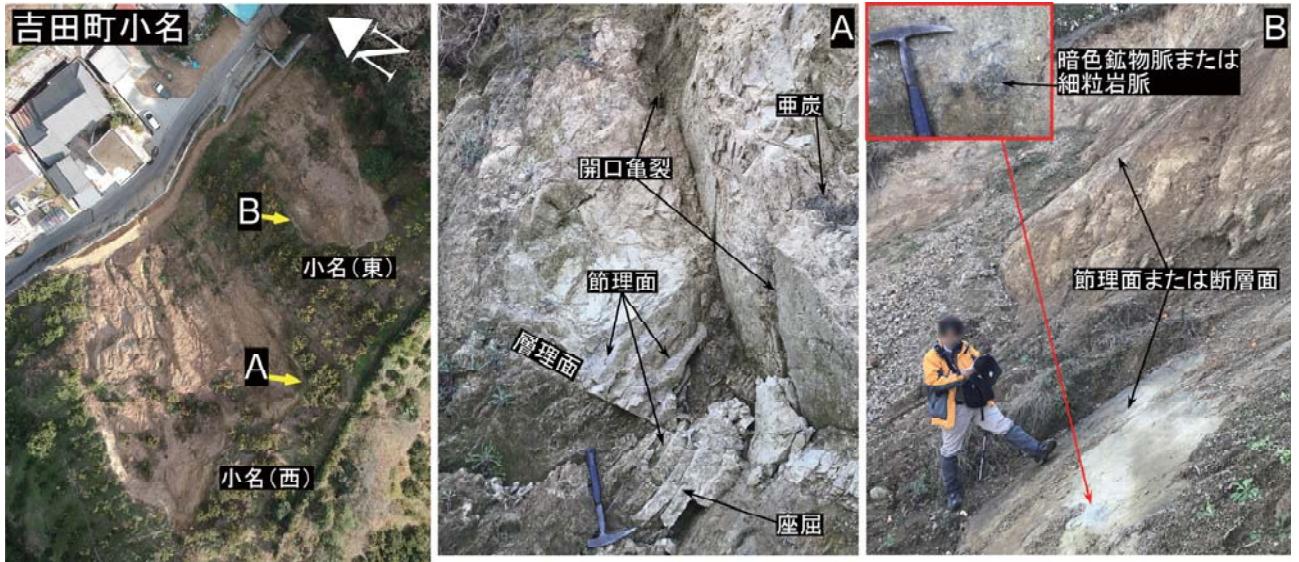
図-6 吉田町小名における小規模岩盤崩壊と崩壊地に出現した地質構造

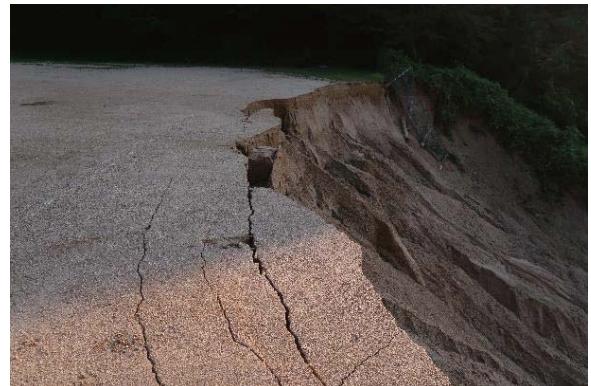
写真-10 グラウンドの表面に形成された開口クラック

レーザー距離測定機を用いて、グラウンドから沢の下流側への縦断面を概略的に測定した。その結果を図-6に示す。崩壊した斜面は、崩壊前の地形図を参考に推測した。崩壊後の滑落崖の傾斜は約45度である。グラウンドの表面には複数の開口クラック（写真-10）が形成されているため、二次的な斜面崩壊が発生する可能性が高いと考えられる。

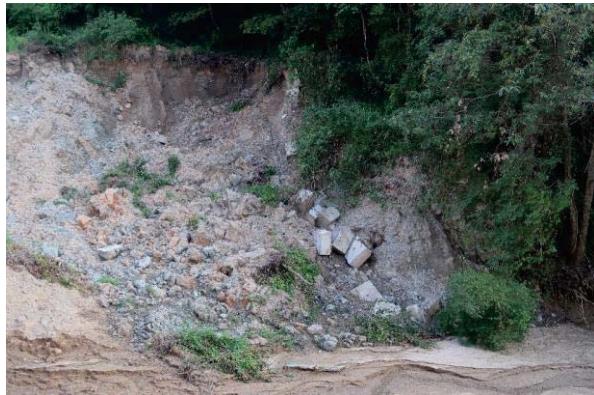
写真-11 沢の左側にある崩壊した駐車場の残存部およびコンクリートブロック

土)が、下流側のため池に流れ込んで、ため池を順次に決壊させたと推察される。上流側のため池の堤体は、その殆どが流下したため、流れ込んだ土砂の衝突により、堤体が決壊したと考えられる。また、駐車場やグランドの造成に使用されたコンクリートブロックが崩壊土砂とともに流下し、崩土の破壊力を大きく増大させたと推察される。写真-11には、駐車場の末端に敷かれたコンクリートブロックを示す。

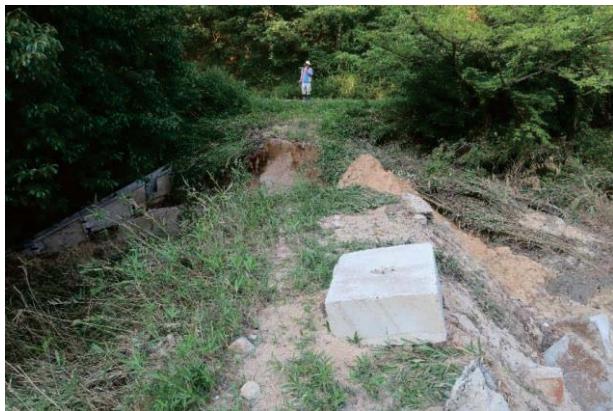
写真-12 下流のため池堤体（右側）における小さい破壊及び上流から流下して堆積したコンクリートブロック

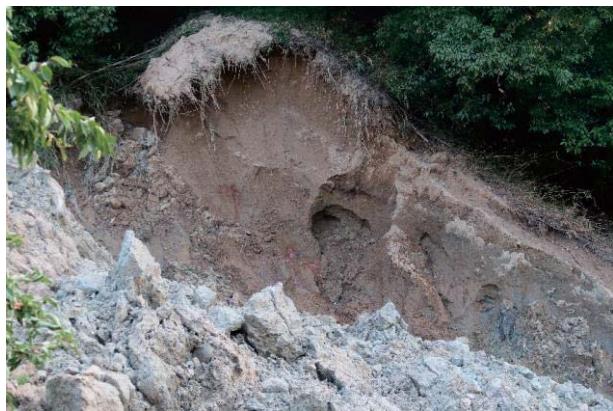
写真-13 下流のため池堤体（左側）における大きな破壊により露出した堤体の内部構造
