## 2011 年タイ北部水害調査速報

京都大学防災研究所流域災害研究センター流砂災害研究領域・竹林洋史

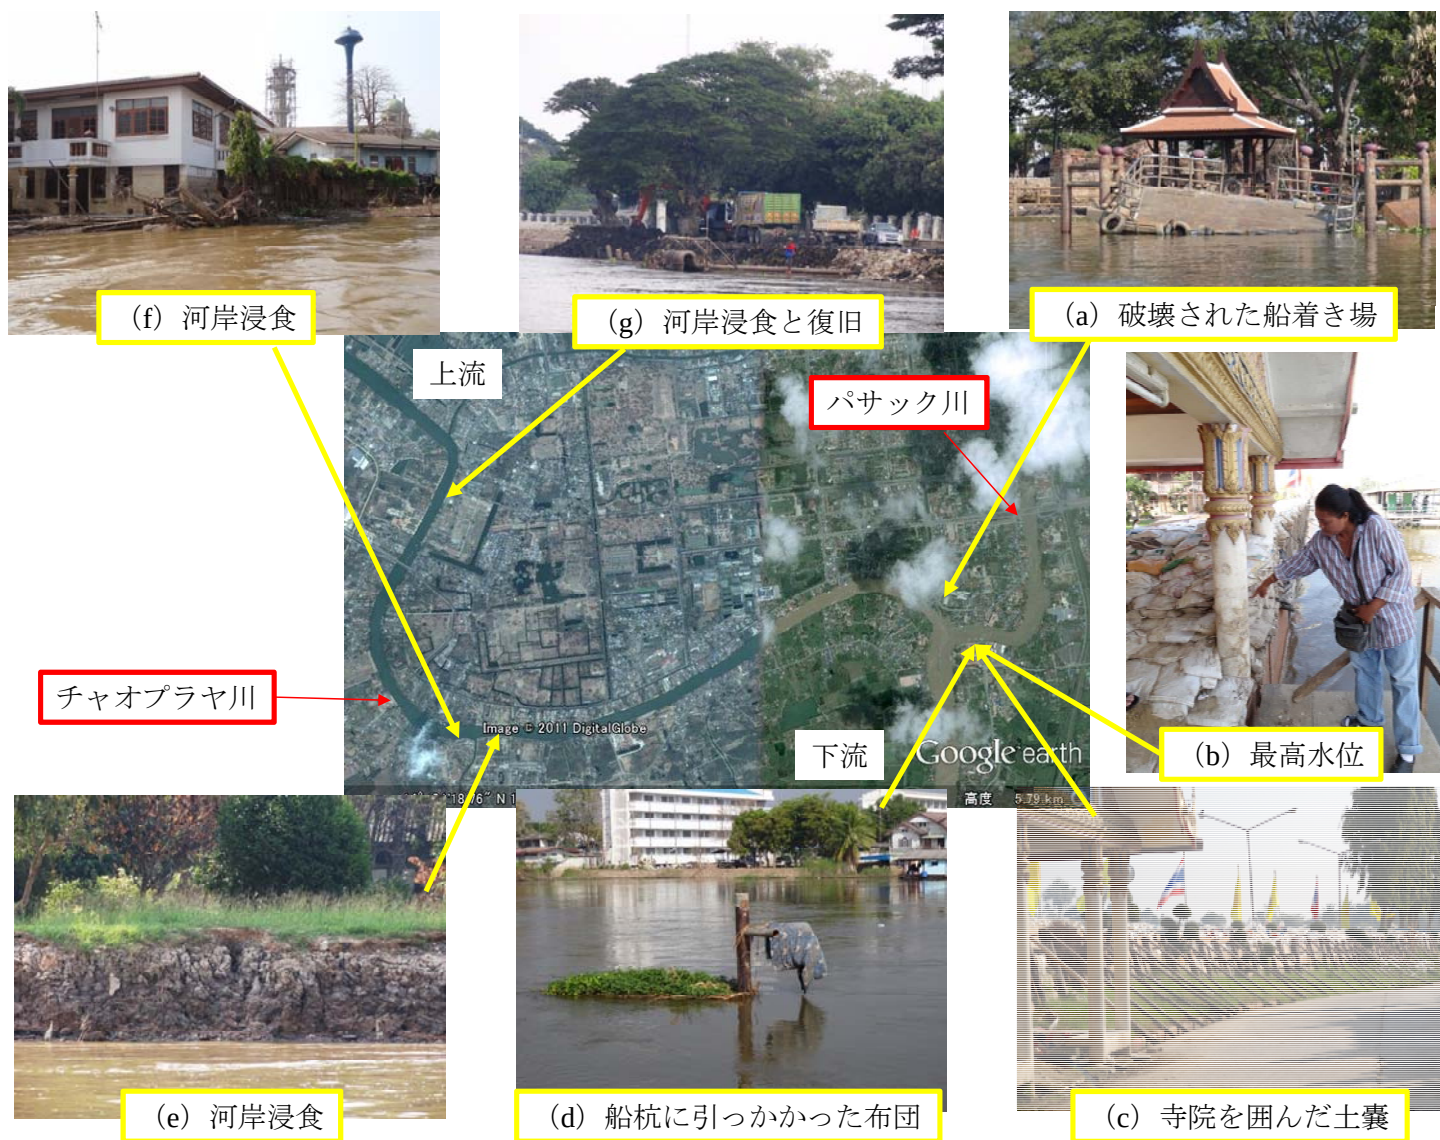
図3 アユタヤ世界遺産地区における被災状況

図3にアユタヤ世界遺産地区における被災状況の写真及び発生したと思われる現象について示す。図3 (b) 及び (c) に示す寺院は、西からのチャオプラヤ川と東からのパサック川の合流点に位置している。寺院の周りには、約2m程度の高さで土嚢が積まれており、寺院の敷地からは川が見えない状態であった。最高水位は、10月中旬に記録しており、土嚢による堤防の天端まで残り約30cmの高さまで達したようであるが、破堤には至らなかったとのことである。現在は、最高水位よりも約2m程度下がっていた。図3 (d) に見られるように、至る処に生活用品やゴミが引っかかっていた。

河岸浸食や構造物の被害は、湾曲の外岸側に集中していた。図3 (a) は破壊した船着き場であり、チャオプラヤ川が西から南に流向を変える外岸側に位置している。図3 (e)、(f)、(g) の地点においても河岸浸食が発生していた。これらの地点も全て湾曲の外岸側に位置しており、湾曲部による流れの外岸側への集中に起因した典型的な

現象と考えられる。なお、本地区内の写真で示されていない地点については、目立った河岸浸食は見られなかった。また、図3 (a) , (e) , (f) の地点のように、被災後、手つかずの状態となっている被災地もあるが、図3 (g) のように、復旧作業が既に始まっている場所もあった。さらに、図4に示すように、寺院については、土砂等によって汚れた柵をボランティアが清掃を行っていた。タイにおいても、日本と同様に、ボランティアによる災害復旧活動

図3 (d) と (f) の河川水の色を比べると、図3 (d) のパサック川は黒っぽい、図3 (f) のチャオプラヤ川は茶色であることがわかる。つまり、チャオプラヤ川流域ではパサック川に比べて、土砂の生産が活発であったことが予想される。

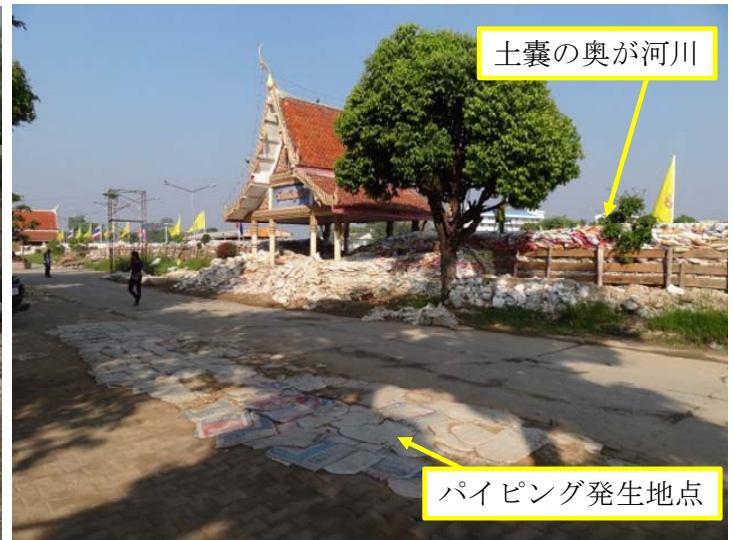
図5 パイピング発生地点

図5は、図3 (b) 及び (c) で示した寺院の敷地内の写真である。土嚢が川沿いだけでなく、地面にも敷かれていることがわかる。これは、河川の水位が高い時期にパイピング現象で水が地面から吹き出してきたため、土嚢で水の噴出を止めた跡とのことである。水が噴出した地点は、川から約10mの位置である。

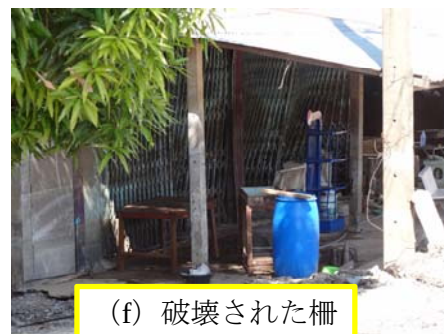
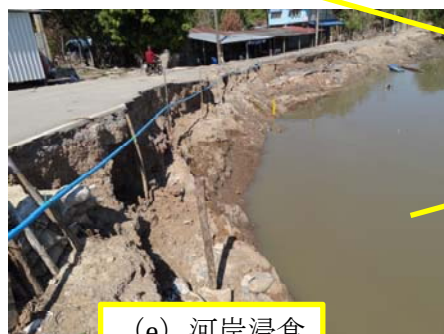
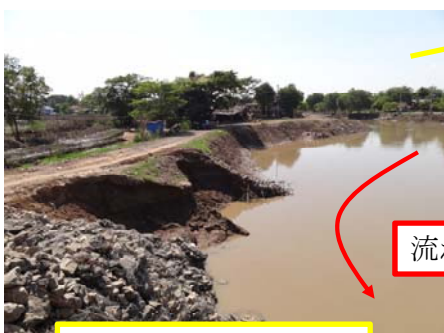
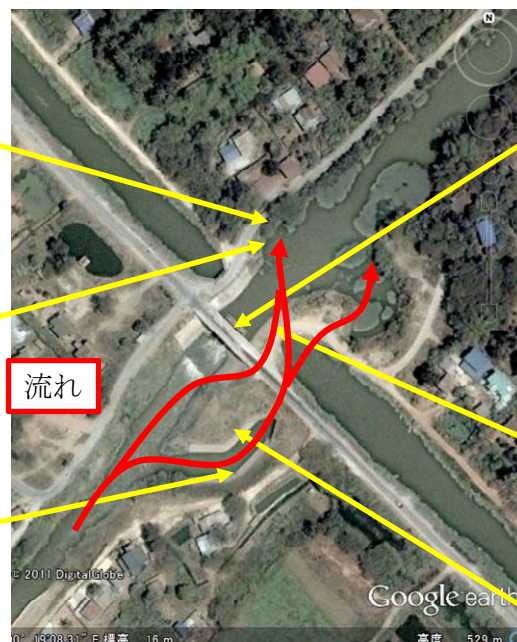
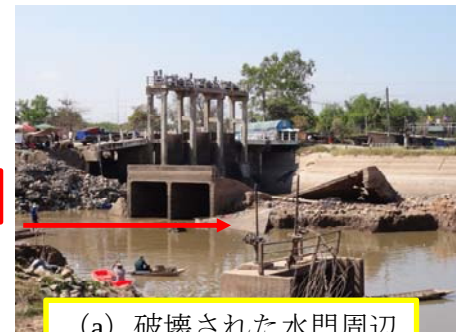
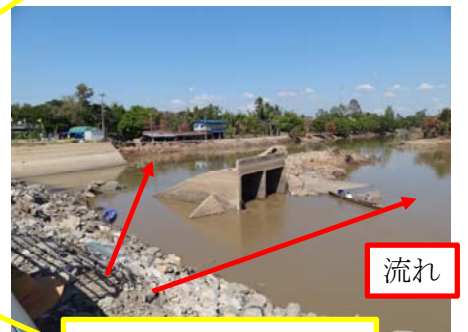
図6 バングチョムスリ地区における被災状況

図6にバングチョムスリ地区における被災状況の写真及び発生したと思われる現象について示す。バングチョムスリ地区は、アユタヤ世界遺産地区から北に約70kmの場所に位置しており、チャオプラヤ川の左岸域である。南西に延びる農業用水路がチャオプラヤ川と繋がっている。対象地点は、非常に複雑な水路構造となっている。北西から南東に流れている水路は、南西から北東に流れている水路と交差する地点で管路になっており、南西から北東に流れている水路の下を通っている。また、南西から北東に流れている水路は、水門の南東側に小水路があり、この小水路は、北西から南東に流れている水路と交差する地点で管路になっており、北西から南東に流れている水路の下を通っている。

9月中旬頃、チャオプラヤ川の水位が上昇し、水門を南東側から迂回するように水が流れ、河岸浸食・河川構造物及び家屋の破壊が発生したようである。南東側から迂回した流れの一部は、図6 (b) に示す管路の出口の構造物によって北向きの流れとなり、図6 (e) に示すような河岸浸食を発生させたようである。また、図6 (e) の河岸浸食地点の北に位置する図6 (f) の家屋の柵は、堤防を越流した流れにより大きく曲げられていた。本現象により、1名の

水門の南東方向に伸びる水路沿いも多くの河岸浸食が発生していた。タイ国内には多くの農業用水路が存在する。これらの中には、河岸材料の粒径が細かくて粘着性を示すためか、図6 (c) や (d) に示すように、護岸が全く行われていないものがある。そのため、今回の調査地点以外でも多くの河岸浸食が農業用水路内で発生しているものと推察される。

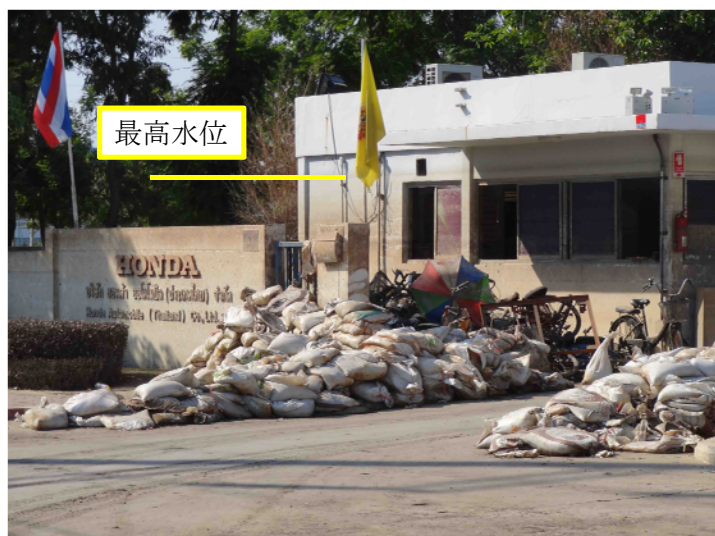
(a) ホンダ自動車の工場

図7 (a) にロジャナ工業団地内のホンダ自動車工場を示す。ロジャナ工業団地はチャオプラヤ川 (3.1のアユタヤ世界遺産地区) から東に約5kmの場所に位置している。ここでは、図7 (a) に示すように、最高で約2mの浸水があったようであるが、調査時点では完全に水は排水されていた。工場内では、復旧作業が始まっているようであり、図7 (b) に示すように、工場から次々と水没した自動車が搬出されていた。

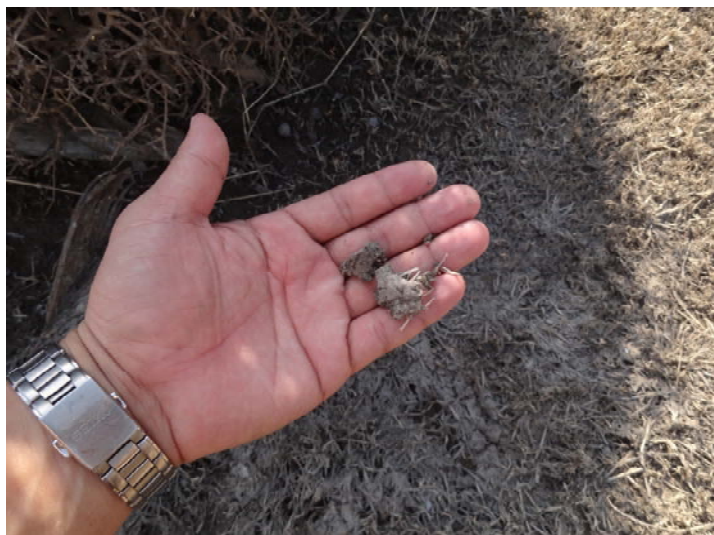
(c) 堆積した土砂

氾濫に伴って土砂等も輸送・堆積しており、図7 (c) に示すように、非常に細かい粒径の土砂が数mmの厚さで一面に堆積していた。道路に堆積した土砂については、図7 (d) に示すように、陸軍による放水によって清掃されていた。ここで放水されている水は真水のようにであったが、地区によっては殺菌作用のある薬を混ぜた水を使用しているとの事である。

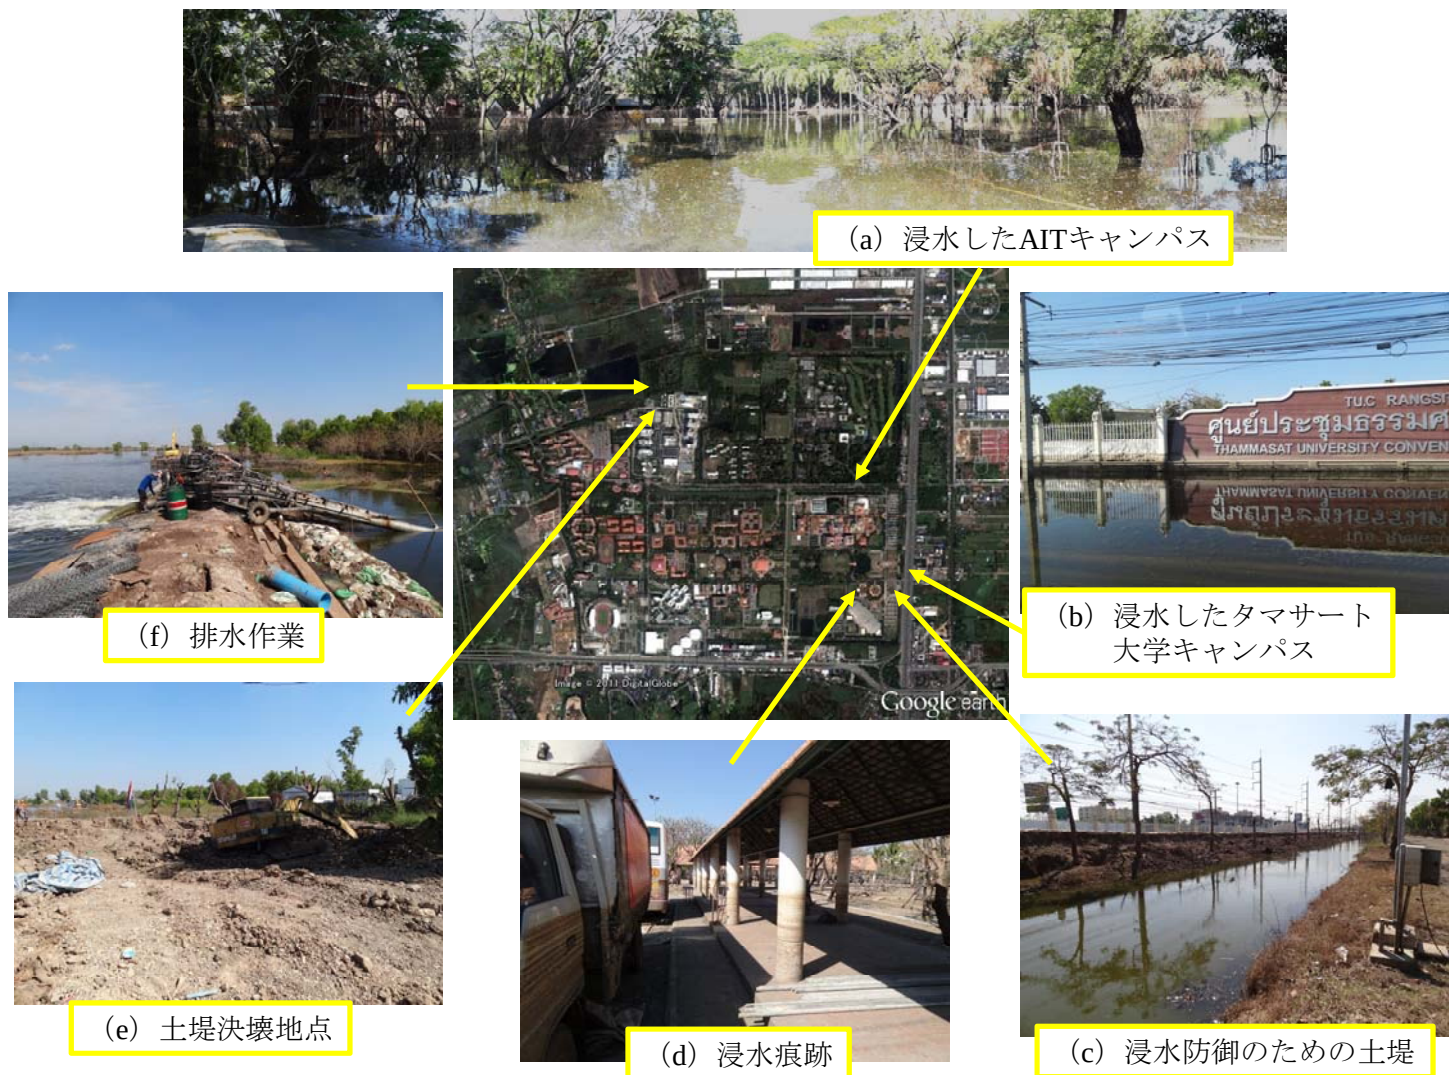
図8 タマサート大学と AIT における被災状況

図8にタマサート大学とAITにおける被災状況の写真を示す。タマサート大学とAITは、アユタヤ世界遺産地区から南に約30kmの地点に位置しており、チャオプラヤ川からは東に約5kmの位置である。タマサート大学では、図8 (d) に示すように、最高で約1.3mの浸水があったようである。キャンパスの中は、完全に排水されていたが、キャンパスの外の道路の一部は、図8 (b) に示すように、未だに冠水している。タマサート大学は、当初、避難所としての

役割を果たしていたため、キャンパス内に水が入ってこないように、図8 (c) に示すように、柵沿いのキャンパス内の地面を掘り、その土で土堤を築いていた。しかし、図8 (e) に示すキャンパス北部の地点で破堤し、浸水したとのことである。タマサート大学は、調査時点では休講となっており、数日後から清掃活動が始まるとのことである。また、講義は、一時的に別の地区で実施する予定とのことである。

タマサート大学に隣接するAITは、図8 (a) に示すように、キャンパス全体が冠水しており、建物に近づける状態ではなかった。また、AITのキャンパスの横には、国土交通省中部地方整備局の排水車が停まっているのが見られた。この度のタイの水害に対しては、国土交通省からの多くの排水車がタイに送られ、排水作業を行っているようである。

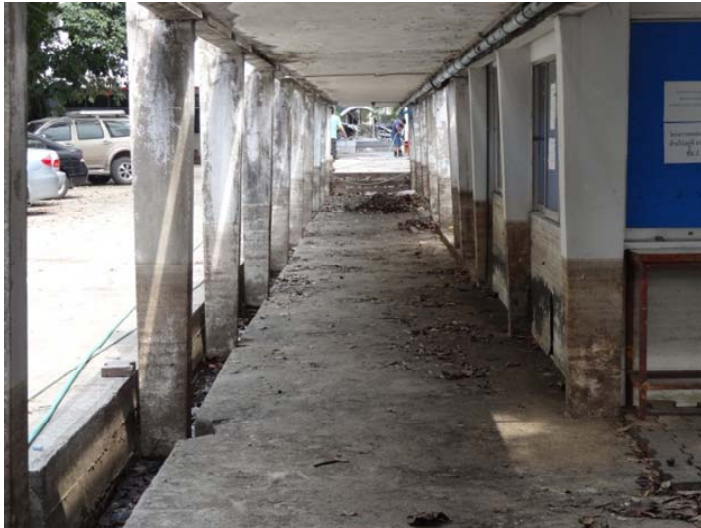
(a) 水資源工学科の建物に残された痕跡水位

図9にカセサート大学の被災状況の写真を示す。カセサート大学は、タマサート大学から南に約20kmの地点に位置しており、チャオプラヤ川からは東に約6kmの位置である。カセサート大学水資源工学科の建物は、最高で約70cmの浸水が発生したようである。1階にあった机や椅子などが水に浸かっており、再利用できない状態であった。調査時は、ボランティアで参加した学生によって清掃作業が行われていた。

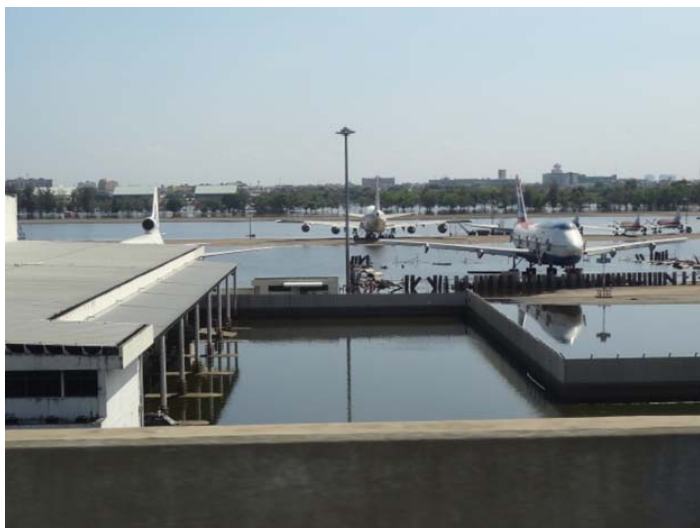
(a) 取り残された飛行機

図10にドンムアン空港の被災状況の写真を示す。ドンムアン空港は、タマサート大学から南に約15kmの地点に位置しており、チャオプラヤ川からは東に約7kmの位置である。ドンムアン空港内は、図10 (a) に示すように、まだ水が残っており、運行を再開していなかった。写真に示されている飛行機は、浸水時からそのままの状態とのことである。ドンムアン空港は国内線専用の空港であるが、現在、浸水しなかったスワナプーン空港で国内線の代替運行が行われているとのことである。ドンムアン空港の周辺の道路は、図10 (b) に示すように、未だに冠水している。ドンムアン空港は、図10 (c) に示すように、最高で約1.5mの冠水があったようである。図10 (d) に示すように、冠水した多くの自動車が放置されていた。また、図10 (e) に示すように、空港の西側に沿った擁壁が倒壊し、土嚢が積み重なっている地点が数カ所で見られた。これは、西側に位置するチャオプラヤ川からの氾濫水の水压によって、擁壁が倒壊したものと推察される。なお、図10 (f) に示すように、ドンムアン空港は、現在、避難所として利用されている。

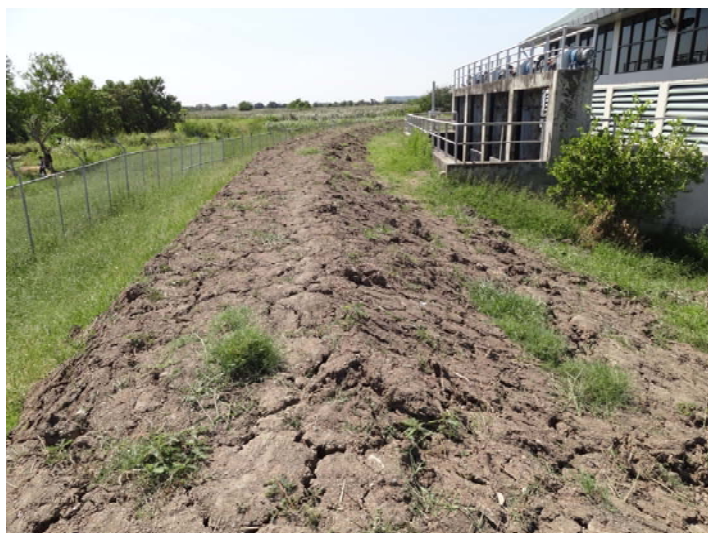
(a) 嵩上げされた土堤

図11に、スワナプーン空港の排水ポンプ施設及び土堤の状況の写真を示す。スワナプーン空港は、バンコクの東に位置しており、チャオプラヤ川からは東に約15kmの位置である。スワナプーン空港内は、バンコクの周辺に設置されているKing's Dikeの外側に位置しているため、図11 (a) に示すように、土堤が設置されている。図11 (a) は、スワナプーン空港の南東の端の土堤であり、応急的に約1mの嵩上げが行われていた。図11 (b) は、南東の端に位置するポンプステーションであり、南西の端に位置するポンプステーションと合わせた2カ所で、空港内の水を排水するシステムとなっている。今回の洪水では、スワナプーン空港では浸水被害は発生していない。

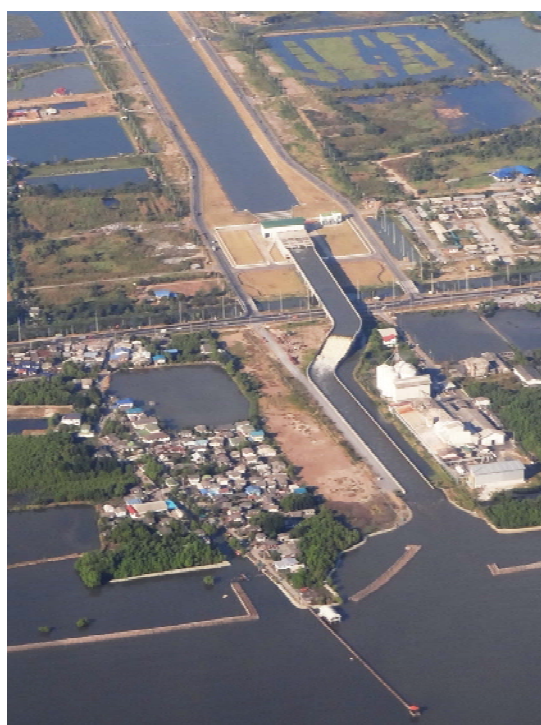
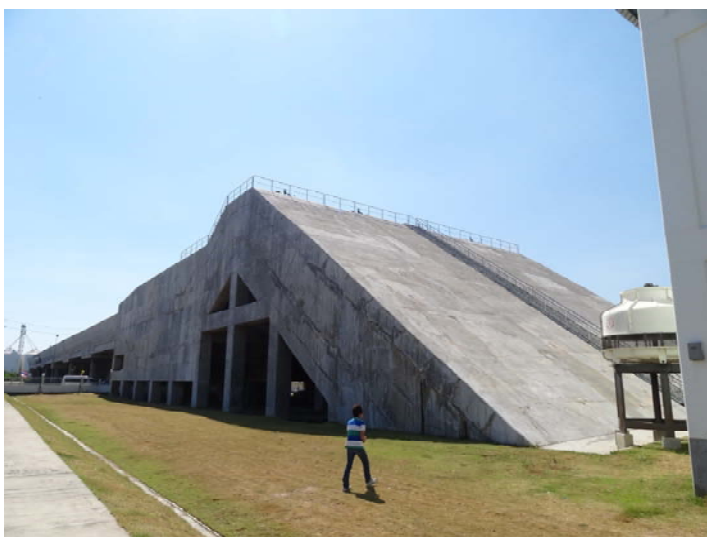
図 12 海岸付近の高架型水路

図12に海岸付近に設置された高架型水路の写真を示す。この水路は、上流からの水を海に排水するために、ポン

プで14m揚水し、道路の上を高架させているものである。ポンプは4機設置されており、調査時は1機のみ動いていた。上流域では多くの地区が冠水しているが、高架型水路が位置する海岸付近は冠水で困っている様子はなかった。

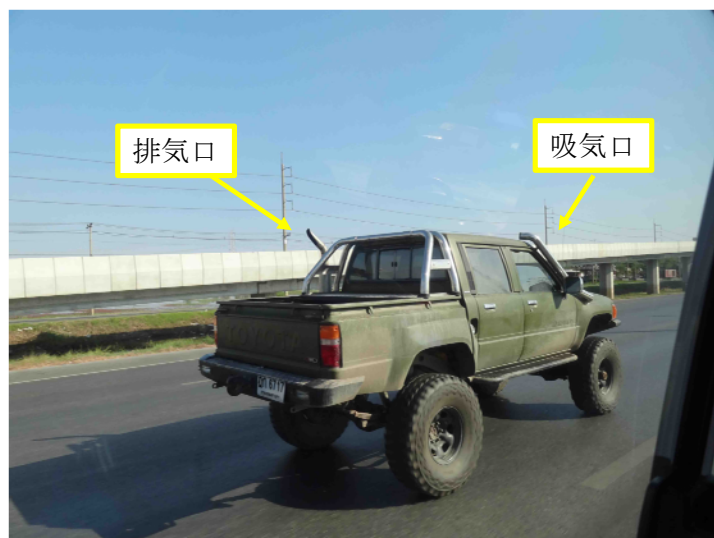
図 15 吸気口と排気口を上げた自動車

図15に吸気口と排気口の位置を上げた自動車の写真を示す。タイ国内では図15の様な自動車を多く見かけた。これは、冠水した道路でも走行可能なように改良されているとのことである。
