# 平成 27 年関東・東北水害 鬼怒川氾濫による常総市周辺の浸水深分布調査 (速報)

平成 27 年 9 月 25 日  
京都大学防災研究所  
佐山敬洋

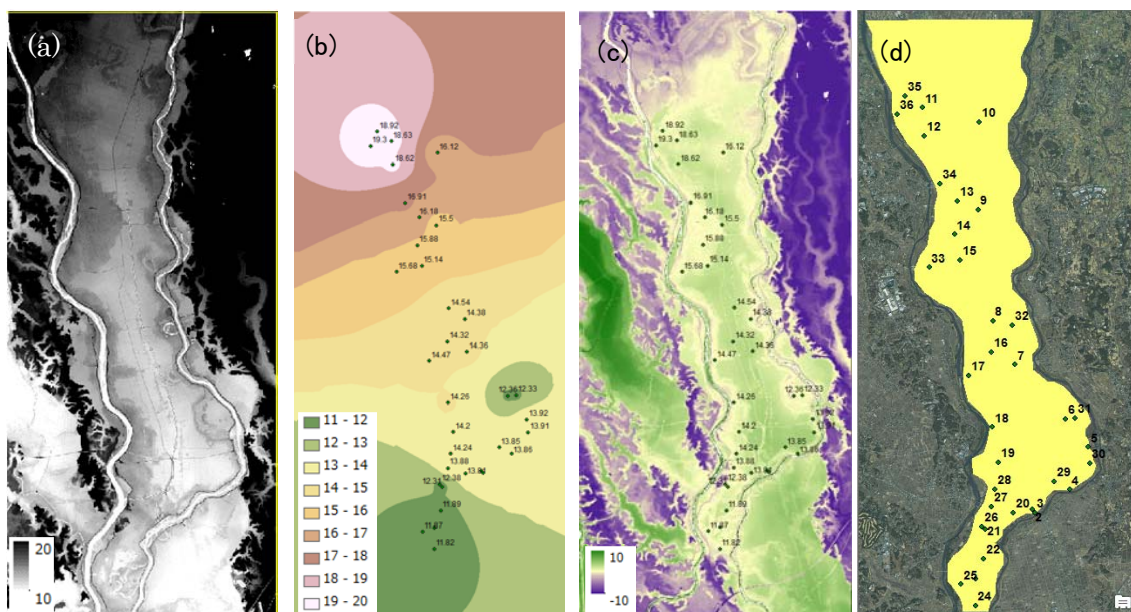
図1 浸水深分布の推定手順：(a) 5m 空間分解能の数値標高モデル、(b) 35 地点の計測浸水位とその空間内挿、(c) 浸水位－標高（単位はいずれも[m]）、(d) 本解析の対象領域マスク

- (1) 国土地理院が提供する航空レーザ測量による数値標高モデル(5 m 空間分解能)をダウンロードし、図 1 (a)に示す地域を切り出す。

この数値標高モデルは、航空機に搭載したレーザスキャナから計測して得られた高精度のメッシュ標高情報であり、高さの精度は、標準偏差で 0.3 m 以内である。

- 1) 35 地点で計測したピーク浸水痕跡の標高値(浸水位)を空間内挿する(図 1 (b))。本報では ArcGIS に搭載される IDW(Inverse Distance Weighted)による空間内挿を採用し、内挿のためのパラメータ値はデフォルトの値を用いた。
- 2) 図 1 (b)の浸水位の空間分布から図 1 (a)の標高を差し引いて浸水深の空間分布を求める(図 1 (c))。この段階では、浸水していない地域は負の値となり、また鬼怒川右岸のように今回の計測対象外で、かつ実際には浸水していない地域でも正の値となっているので注意が必要である。
- 3) 鬼怒川と小貝川に囲まれた本解析の対象領域を示すマスク(図 1(d))を作成し、図 1(c)で対象領域外及び対象領域内で値が負の場所を除去し、最大浸水深の空間分布を得る。

図3より北側の図4の範囲では、小貝川沿いの東町の浸水深分布が特徴的である。この地区の西側には、小貝川旧河道の自然堤防と思しき微高地があり、この地形が鬼怒川からの氾濫水の大量流入を防いだものと考えられる。図1(b)に示した浸水位の空間分布をみても、この地域の浸水位は周囲より低くなっていることが分かる。その他、図4の範囲の国

図 5 は三坂町の破堤地点を含む領域の想定浸水深分布である。破堤周辺の浸水状況については、測点 14 や 33 の計測が周囲の状況を概ね代表していると考えられ、その地域の浸水深は 0.3～0.8 m 程度と推定される。ただし、図 5 (a)や図 5 (b)に示すような破堤地点近傍の浸水深については、復旧工事などの影響で今回は計測を実施できていないため、局所的にはそれ以上に浸水深が大きい場所もあると考えられる。破堤直近で浸水なしと判読されているのも同じ理由による。また三坂町の破堤地点周囲は図 1 (a)からも明らかなように周囲に比べてやや標高が高い。その結果、破堤近傍の局所的な現象を除き、浸水深は相対的に小さく、一方で早い流速がこの地域に甚大な被害をもたらしたものと考えられる。

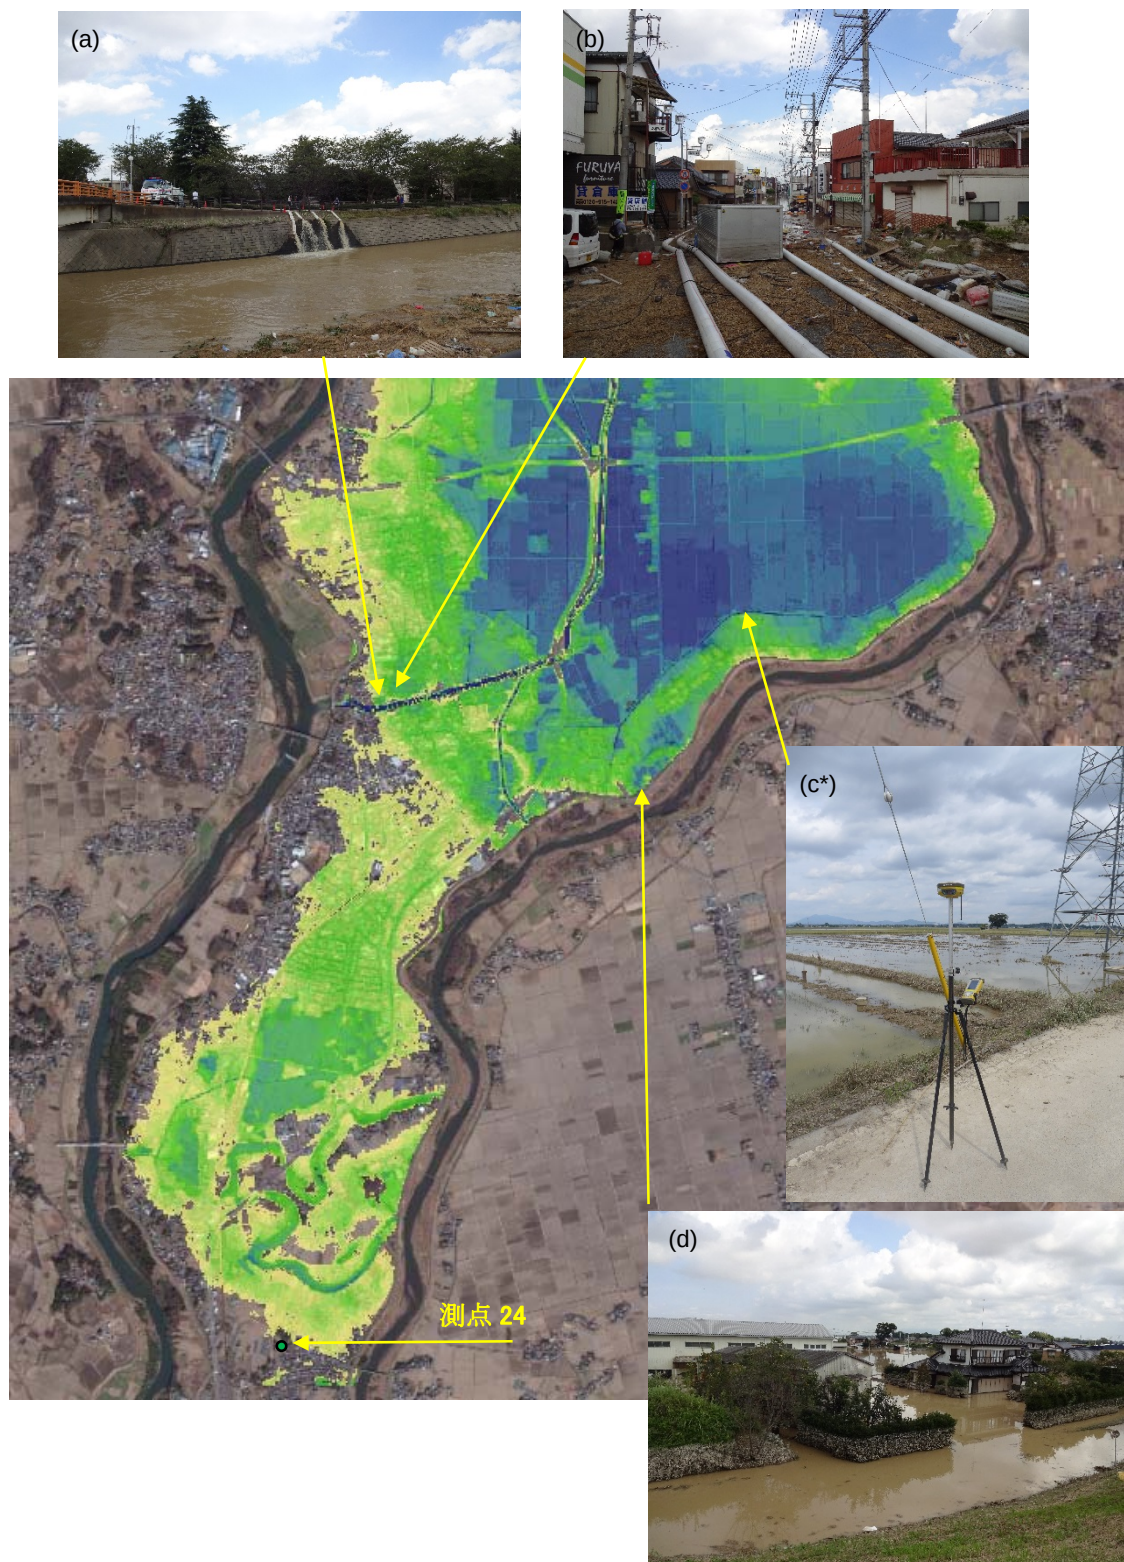
図3 最大浸水深分布の推定結果（南部：水海道周辺）（凡例は図2と同じ）

(a)：新八間堀川、(b)水海道本町、(c\*)平町、(d)小貝川堤防大和橋付近より

(写真は9月12日の調査時に撮影、\*の写真は9月15もしくは16日の計測時に撮影)

図3に示す水海道周辺では、水海道本町の商店街（図3(b)）などで浸水深が約1.8～2 mに達するなど市街地の被害が大きい。水海道地区には東西方向に新八間堀川(図3(a))が流れており、12日の調査時点では、国交省によるポンプ排水も含めて、この河川が氾濫水を

鬼怒川に排水する役割を果たしていた。また図中東側で見られるように、今回の浸水では、小貝川の堤防付近まで浸水が発生しており、図3(d)に示す大和橋付近の集落でも浸水深は1.6 m程度と推定された。なお、浸水域の南限は、つくばみらい市の北部であり、測点 24 の周辺と想定される。

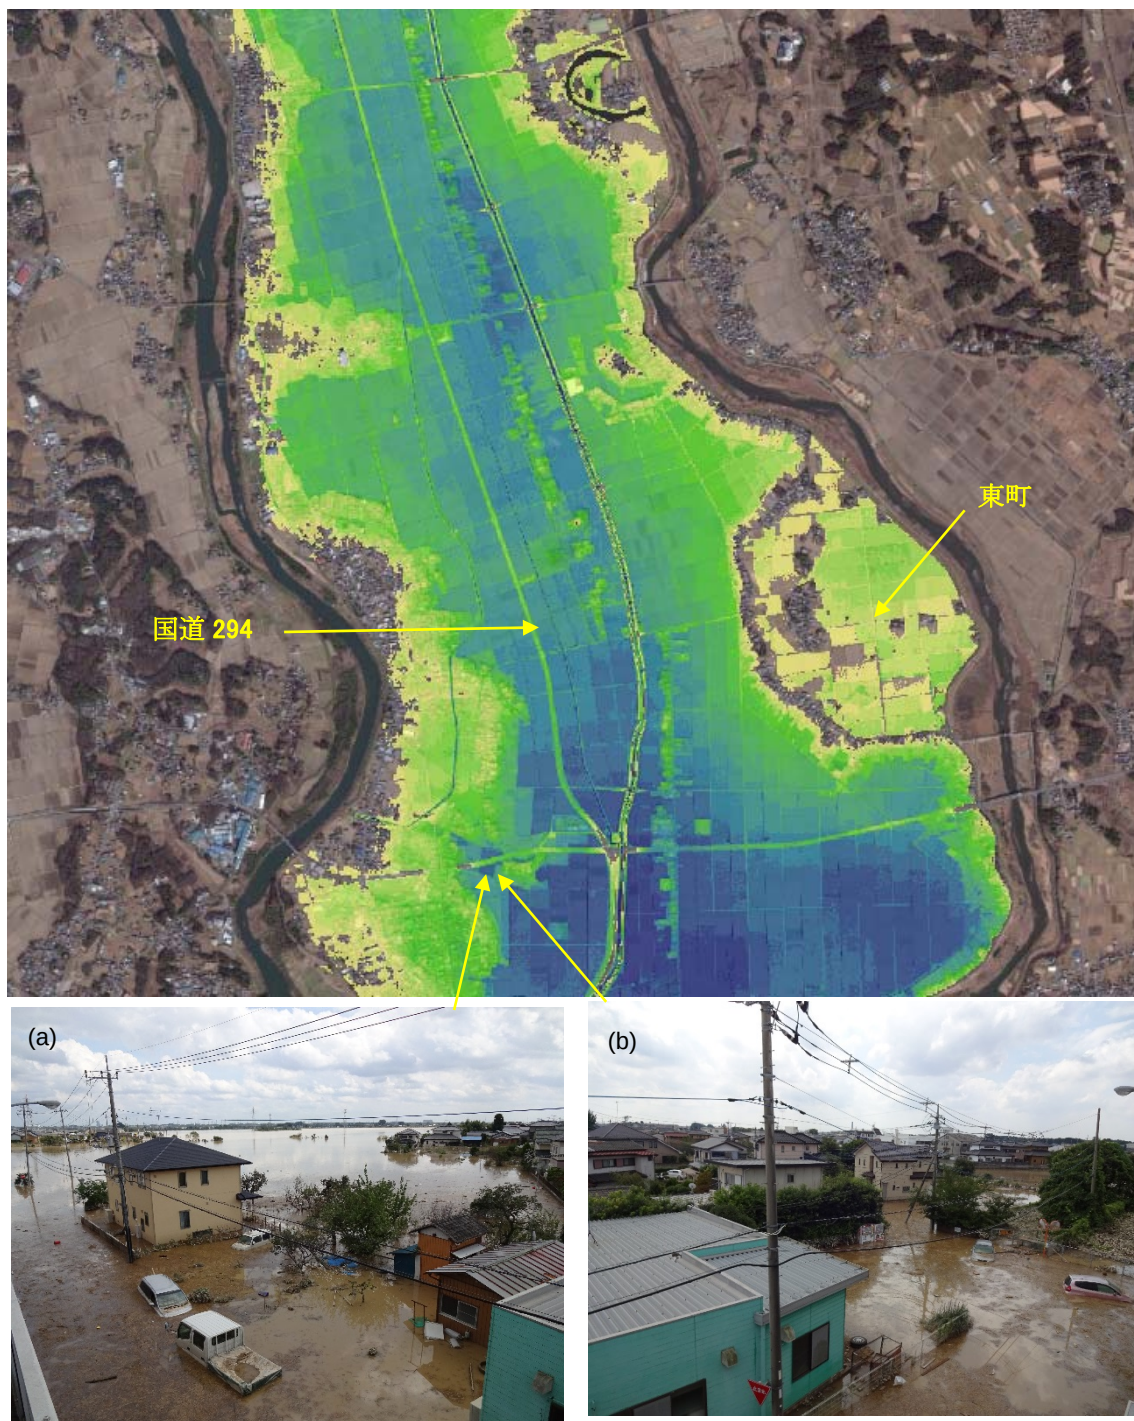
図4 最大浸水深分布の推定結果（中南部）（凡例は図2と同じ）

(a)、(b)：水海道有料道路の関東鉄道常総線高架橋から南方を撮影（9月12日）

道 294 上では、北部の浸水深が 1.0～1.2 m 程度、南部が 1.6～1.8 m 程度と推定された。

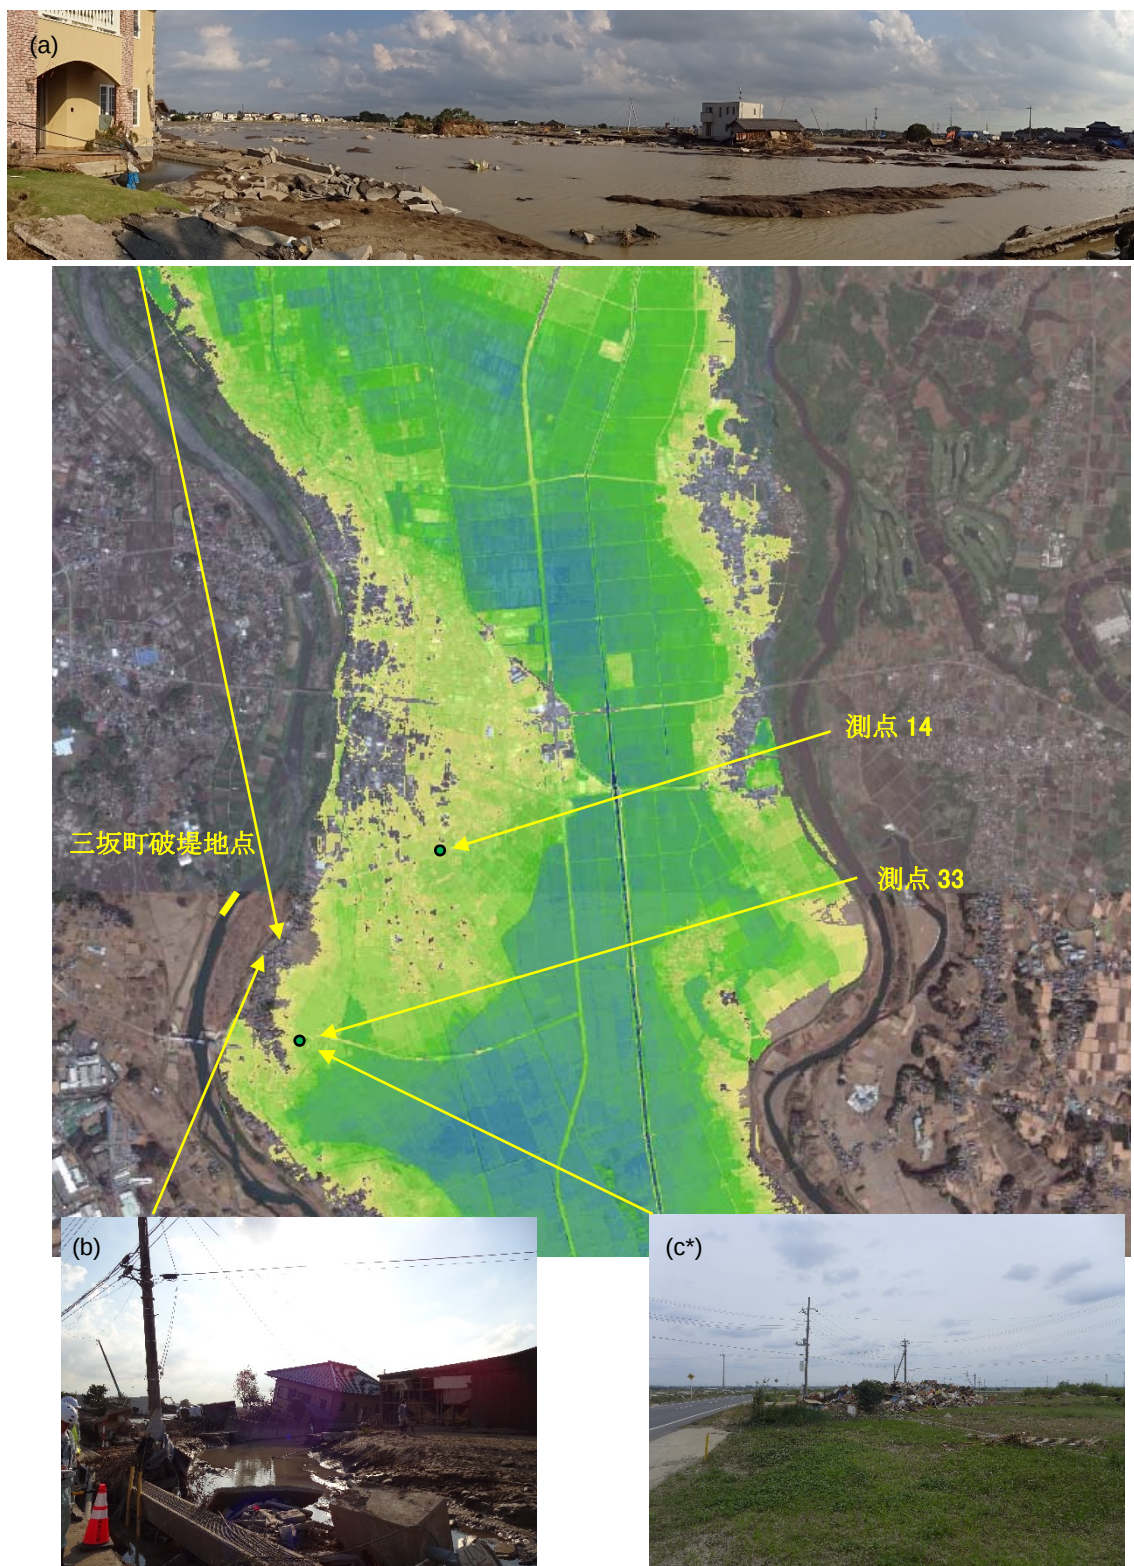
図5 最大浸水深分布の推定結果（中北部：三坂町周辺）（凡例は図2と同じ）

（a）、（b）破堤地点周辺、（c\*）測点 33 周辺

（写真は 9 月 12 日の調査時に撮影、\*の写真は 9 月 15 もしくは 16 日の計測時に撮影）

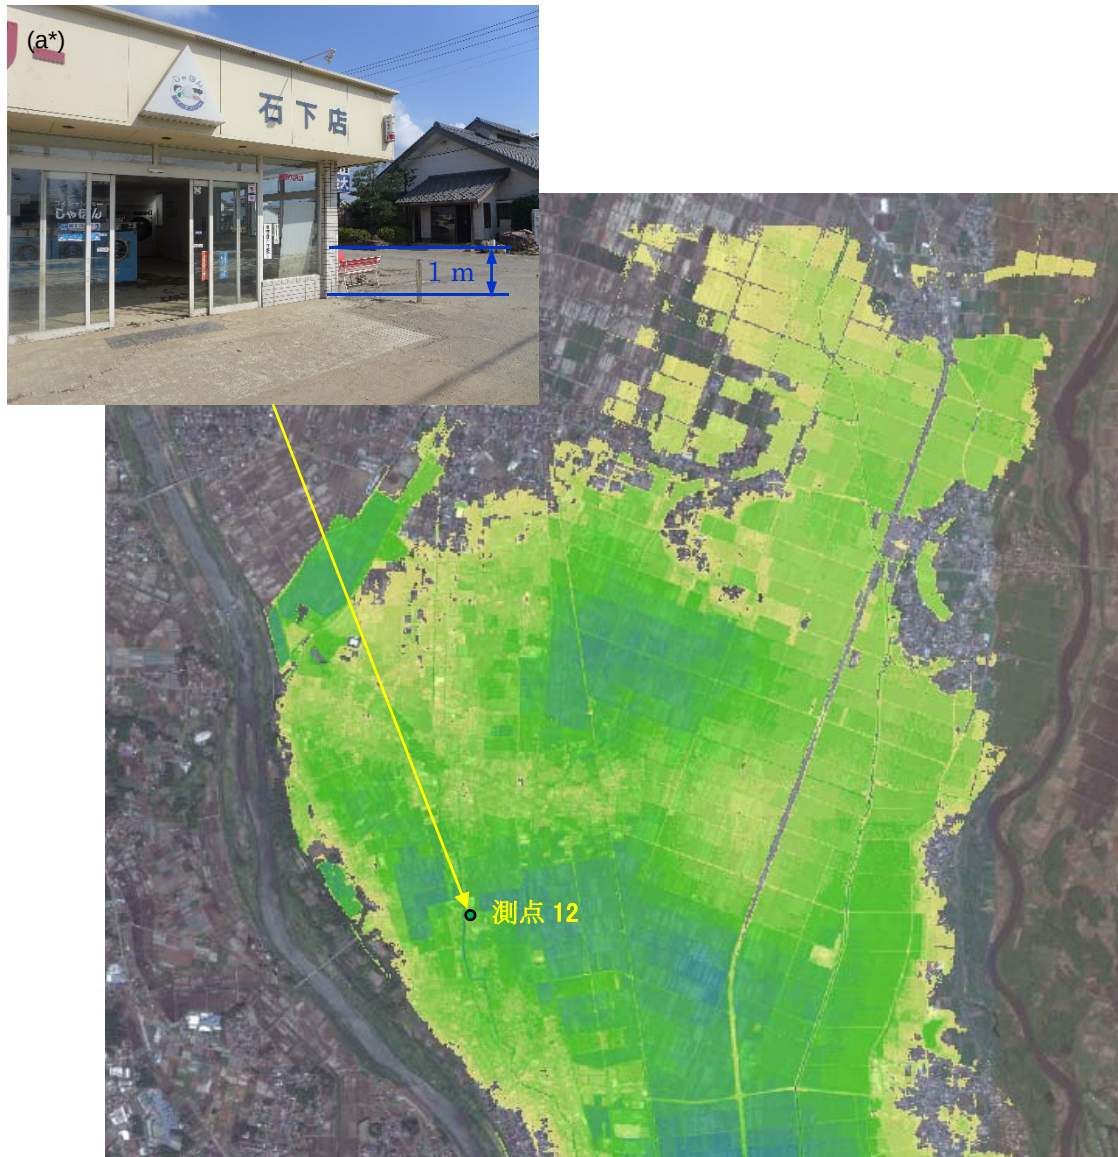
図6 最大浸水深分布の推定結果（北部：若宮戸、原宿周辺）（凡例は図2と同じ）

（a\*）測点の店舗浸水（\*の写真は9月15もしくは16日の計測時に撮影）

対象地域の最北部に位置する図 6 の範囲では、若宮戸や原宿地区などで浸水深が大きく、例えば図 6 (a\*)に示す測点 12 の店舗でも 1 m の浸水が確認された。対象地域の北東部に位置する水田域は、本報の推定結果によれば 0.3～0.5 m 程度の浅い浸水域が広がっているものの、この地域では明確な浸水痕跡は確認されなかった。国土地理院によるヘリコプター空撮による推定結果<sup>2)</sup>でも、この地域は浸水なしと判読されており、本解析の結果がこの地域の浸水域を過大に評価している可能性がある。
