# 台風19号による相模原市緑区牧野 の斜面崩壊について

調査日:11月15日

京都大学防災研究所  
地盤災害研究部門  
千木良雅弘  
荒井紀之

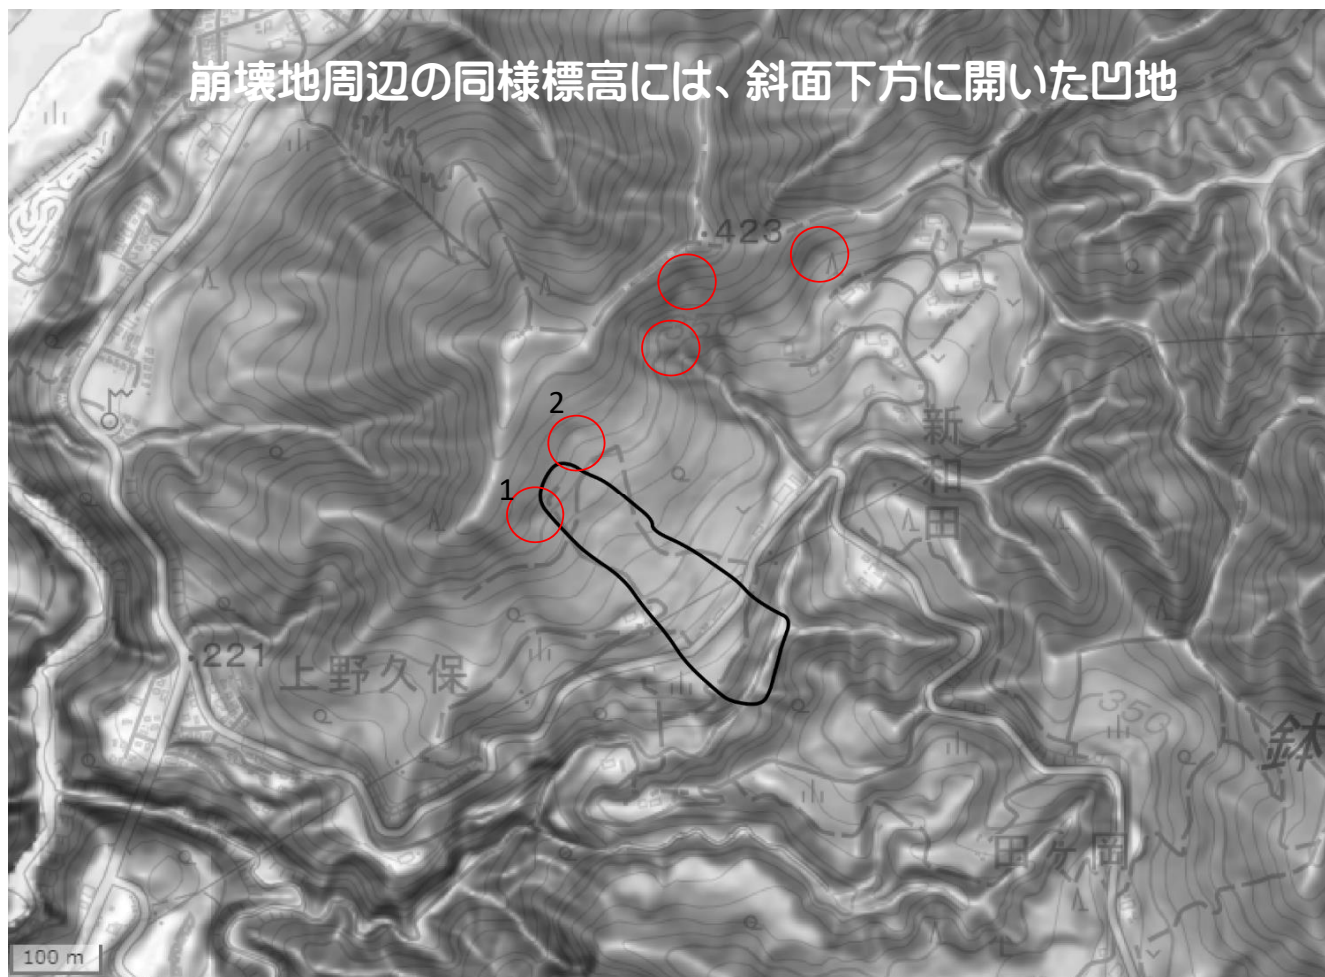
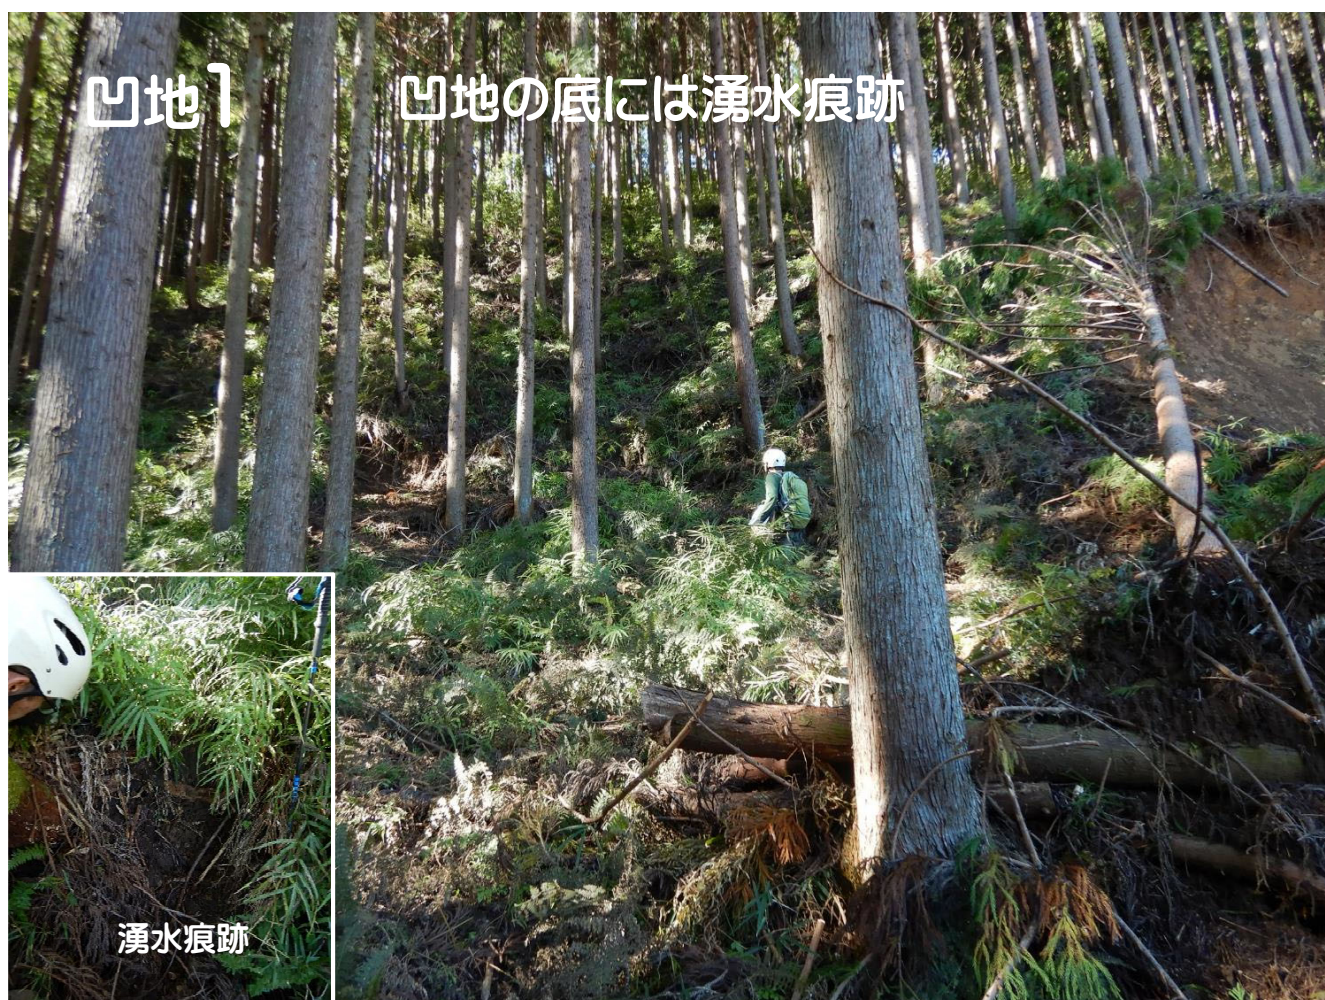
## 凹地2

水の吹き出した痕跡  
安山岩溶岩の露出
