1. はじめに

2. 対象建物

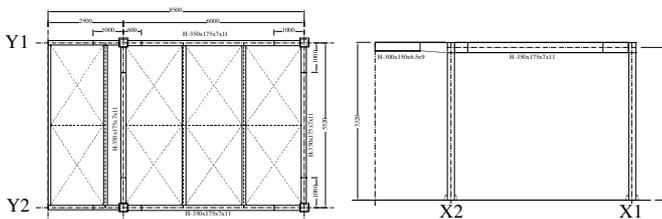
図1 対象骨組

象に柱梁接合部の载荷実験を実施した。角形鋼管柱とH形鋼梁を通しダイヤフラム形式で接合した架構であるが、梁フランジの完全溶込み溶接では裏当て金を用いずに裏はつり形式で、またエンドタブを用いていないなどの詳細が現在の標準と異なる。柱とパネルの溶接、梁フランジ溶接の15箇所についてUT検査とマクロ試験を行った。一例を図2に示すように、角形鋼管柱やパネルのコーナー部に溶接欠陥が多く見られた。梁フランジには欠陥が少ないが、端部の角落ちや溶込み不良と見られる欠陥がある。

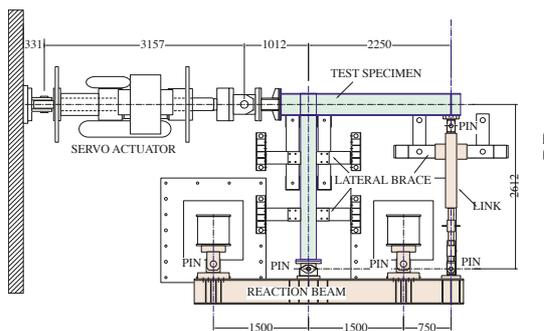
図3 L型部分架構試験体と载荷装置 (単位: mm)

図3の载荷装置にL字型の架構の一部を切り出した4体の部分架構試験体をセットし、地震時応答に相当する速度で動的繰返し载荷した。図4に得られた履歴曲線を示す。ほとんどの試験体が共通してフランジの局部座屈後に溶接端部からダイヤフラム側が破断した。図5は終局及び破断までの累積塑性変形倍率を示し、左3体が欠陥の少ない1985年、右3体が欠陥の多い1980年であり、1985年の鉄骨はUT検査による欠陥は少ないが、端部処理の欠陥などでやや変形能力が低く、必ずしもUT検査の結果だけで変形能力などの力学的性能を判断できないことが分かる。
