益城町安永地区の地盤特性と地震被害への影響に関する検討

Study on the Geotechnical Properties of Mashiki Town and Their Contribution to the Seismic Disasters

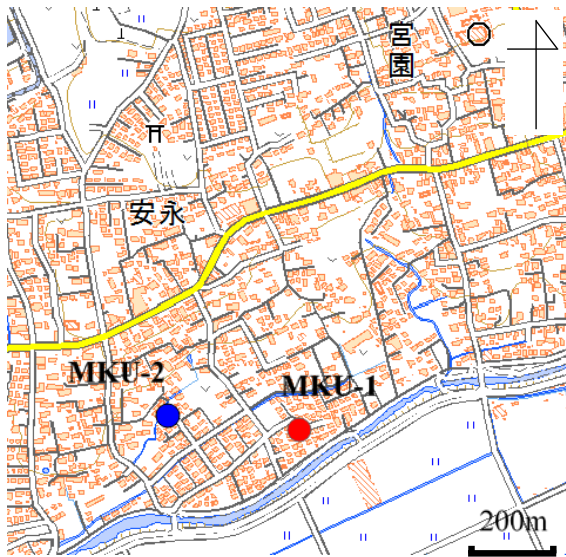
図-3 益城町で実施したボーリング位置図

益城町の地盤性状を把握するために、同町安永地区の2か所でボーリング調査と乱さない試料の採取を行った。図-3に示すMKU-1は倒壊率ゼロのエリアに、MKU-2は多くの家屋が倒壊したエリアにある。図-4にMKU-1の土質柱状図を示す。深度52m付近で現れる工学的基盤と考えられる岩盤上を比較的硬質の礫層、砂層が覆い、その上に表層から20m以上の軟弱粘土層が堆積しており、特に中央付近にある高有機質土層が注目される。
