平成11年10月洪水における雪谷川災害の概況

岩手大学大学院農学研究科 福田隆之
岩手大学農学部 三輪 式

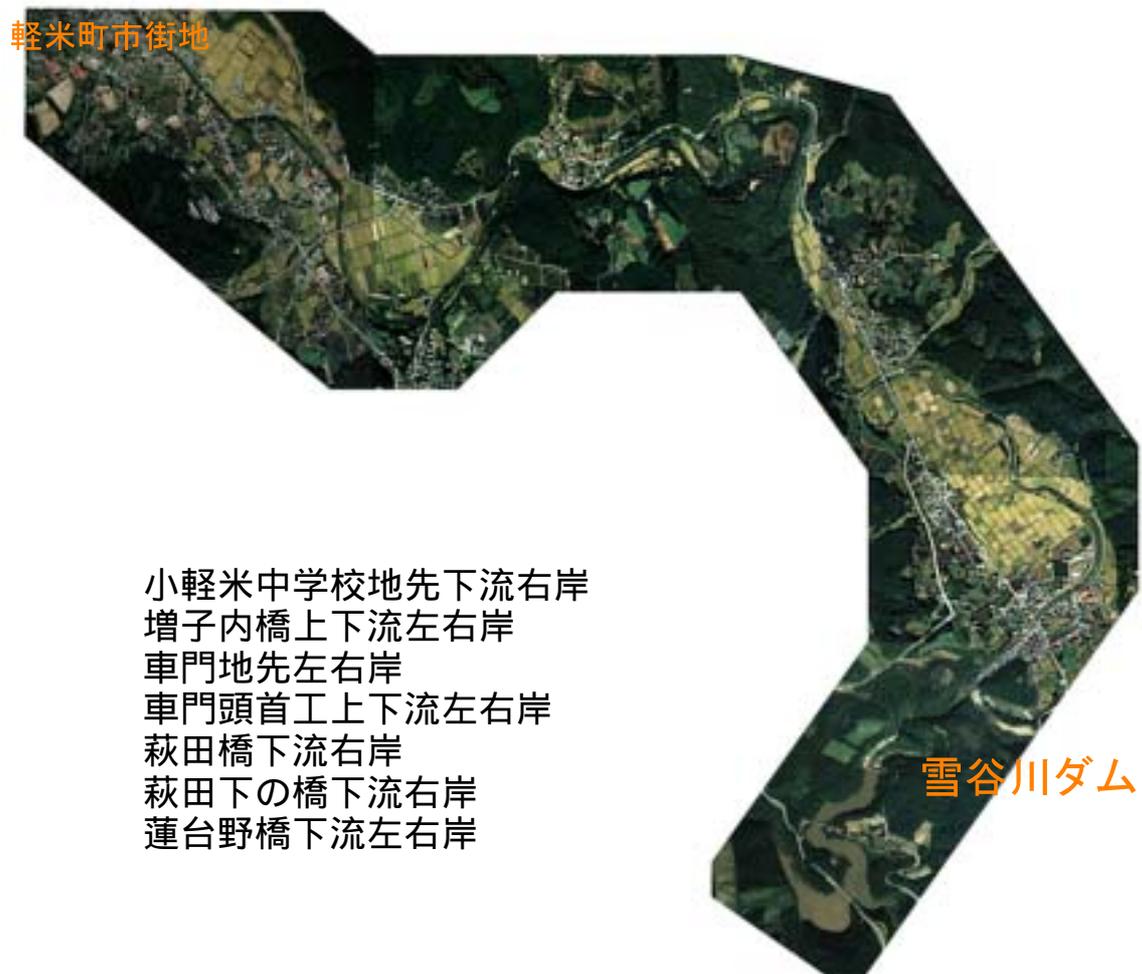
図4 主要な災害調査地区(1998年10月アジア航測(株)撮影航空写真から作成)

調査の対象区間は、図4にみられる軽米町市街地から上流の雪谷川ダムまでとし、図に記した7箇所の地区を重点的に調査した。

今回調査した区間における災害の特徴は次の2つである。

(1) 洪水氾濫域での種々の災害発生

破堤箇所の大半は、洪水時の水衝部と推定される箇所であった。破堤し氾濫した地域において、単に浸水被害を生じただけでなく、破堤部付近の地盤侵食と下流域での石礫の堆積、段落差のある水田畦畔部の崩壊、河道への戻り流による護岸損壊などの種々の災害が発生した。

(2) 河川敷内樹木の下流への流出

軽米町中心部の昭和橋に大量に滞留した流木は、主としてこの区間の河川敷内に繁茂していた樹木が、洪水による河岸侵食などによって下流に流出したものであった。
