1968年十勝沖地震による建築物の被害について

ON THE DAMAGE OF BUILDINGS DUE TO TOKACHI OFFING EARTHQUAKE IN 1968.

By *Minoru WAKABAYASHI, Takeshi NAKAMURA and Koichi MINAMI*

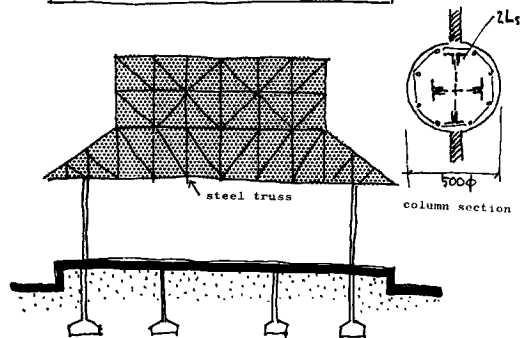
Fig. 12 Raigo-ji (Hachinohe)

Fig. 12 に示すような鉄骨鉄筋コンクリート造平家建て、裏側の下屋の部分は鉄筋コンクリート造である。下屋の部分は **Photo. 13** に見るように柱ならびに壁にかなりの破壊がみられる。主屋部は鉄骨鉄筋コンクリート柱の柱頭、柱脚に曲げ破壊が生じているが、鉄骨が入っているので大破に到っていない。**(Photo. 14)**
