1978年宮城県沖地震による建築物の被害

ON THE DAMAGE OF BUILDING STRUCTURES DUE TO THE 1978 MIYAGIKENOKI EARTHQUAKE

By *Minoru WAKABAYASHI, Takeshi NAKAMURA, Koichi MINAMI,*
Nozomu YOSHIDA, Satoshi IWAI and Hajime ASAKUSA

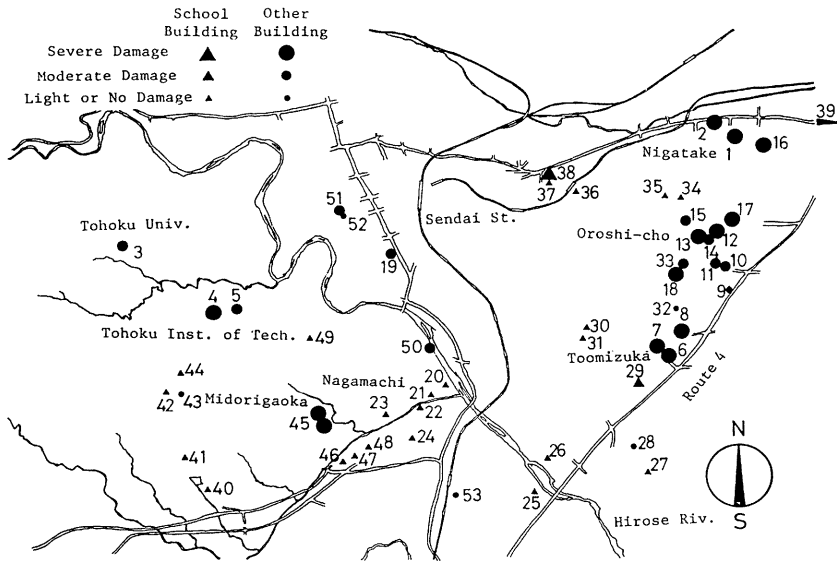
Fig. 2. Location of the structures examined in the first field survey.

第一次班が現地調査した建物の数は約50棟である。調査した建物の位置と被害の程度を学校建物とその他の建物にわけ整理番号を付して **Fig. 2** 及び **Table 1** に示す。以下に被害の概況を示す。説明中に示される丸中の数は **Fig. 2** および **Table 1** 中の建物整理番号である。

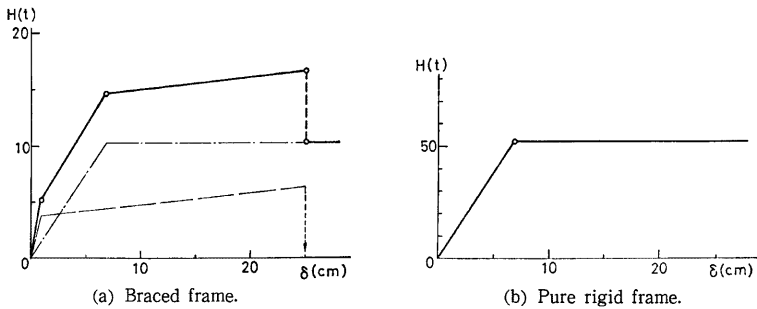
Fig. 10. Assumed restoring force characteristics.

去に行なったターンバックル付き丸鋼筋かいの実験結果を参考にして決めた Fig. 10 (a), (b) に示す復元力特性（筋かいに対して Positive Bi-linear, 純ラーメンに対して Elastic-Perfectly Plastic）を用いて、東北大学建設系研究棟 1 階で記録された本地震による加速度記録の N-S 成分を外乱として行なった地震応答解析結果を Figs. 11, 12 に示す。外乱の形も最大加速度も本建物付近で取れた記録を用いていないのであくまで目安に過ぎないが、1 階に残留している水平変形 17cm 程度の変形は筋かい材が健全であっても生じ得る可能性が観察できる。

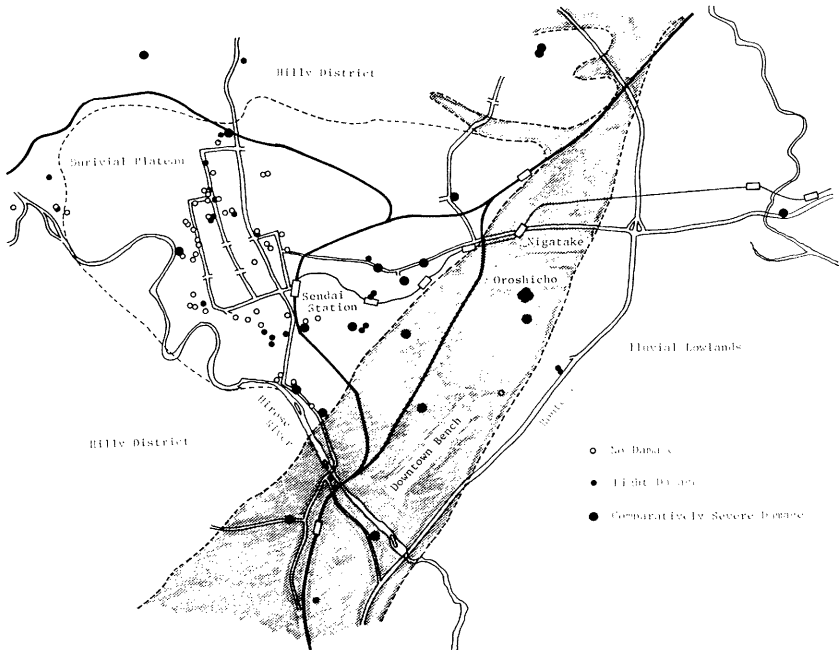
Fig. 16. Distribution of damage of non-structural walls in apartment buildings.

鉄骨鉄筋コンクリート構造では、仙台市内に7~18階建の建物が約300棟あったが、構造体架構が構造上の性能を損なうような被害は1件もなかった。この構造の被害で目立ったのは、集合住宅建築における非構造体の壁、特に廊下あるいはベランダに面した非耐力壁の開口まわりでのせん断破壊である (Photo. 15, ㉞ その他 Photos. 33~35. ㉞ など多数)。この種の被害は集合住宅約100棟のうち約60%に及んでいる。甚しいものでは、壁の破壊によって、玄関扉、窓の枠が変形して開閉が不能となったものがありあった (開不能はほとんどなく、閉不能が大部分であったと報告されている)。これらの被害および対策については後に述べる。

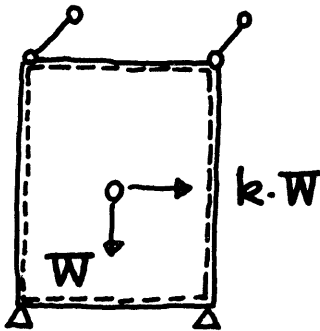
Fig. 20. Joint system of pre-cast concrete walls.

仙台市北部の鉄骨造3階建家具店の前面外装材として用いられた比較的大きなプレキャスト・コンクリート外装板が、建物本体との接合部が破壊したため落下し、下に駐車していた車を押しつぶした被害が報告されたが、このような外装壁板は通常は本体の構造主体骨組が地震力によって変形しても、外装プレキャスト

板には骨組の変形に伴う強制力が加わらないように工夫された接合法がとられる。Fig. 20 はこのような接合法の一例を示す模式図であるがこのような場合には建物本体からの強制力は無くても、自身の重量によって、地震時に接合部金物に思いがけない程大きな力が働くこととなるので注意を要する。Fig. 21 に接合部に働く力の計算結果の一例を示す。横軸に設計震度、縦軸には地震時に右下端接合部に働く力 R と長期に自重によって働く力の比をとって示したものである。プレキャスト板の設計震度をどの程度にとるかも大きな問題であると共に、それに伴ない地震時に接合部に長期応力の数倍の力が働くという結果を十分考慮して設計を行なう必要がある。
