# 台風7617, 7916, 7920号による高知海岸の災害について

## DISASTERS OF SEAWALLS CAUSED BY TYPHOONS 7617, 7916 AND 7920 AT KOCHI COAST

### Synopsis

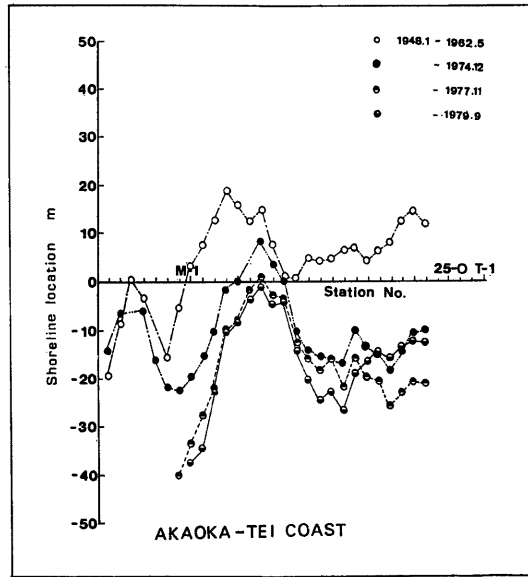
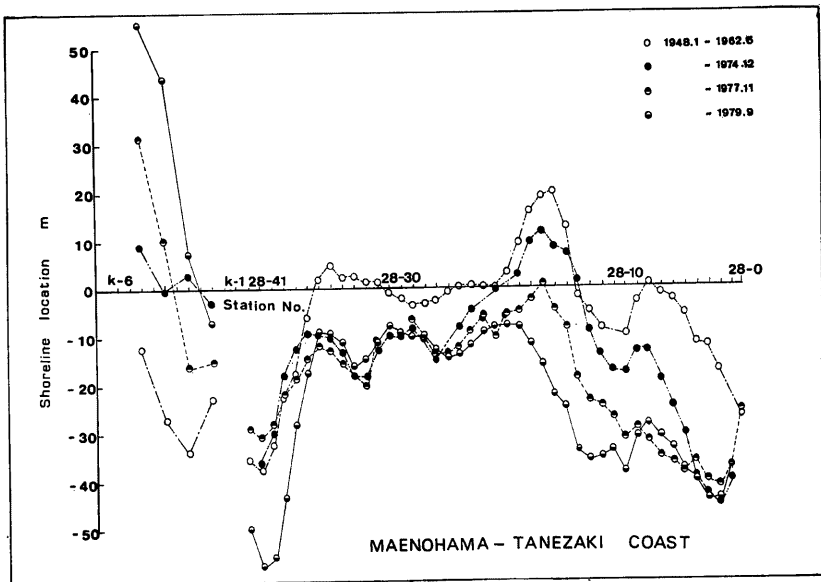
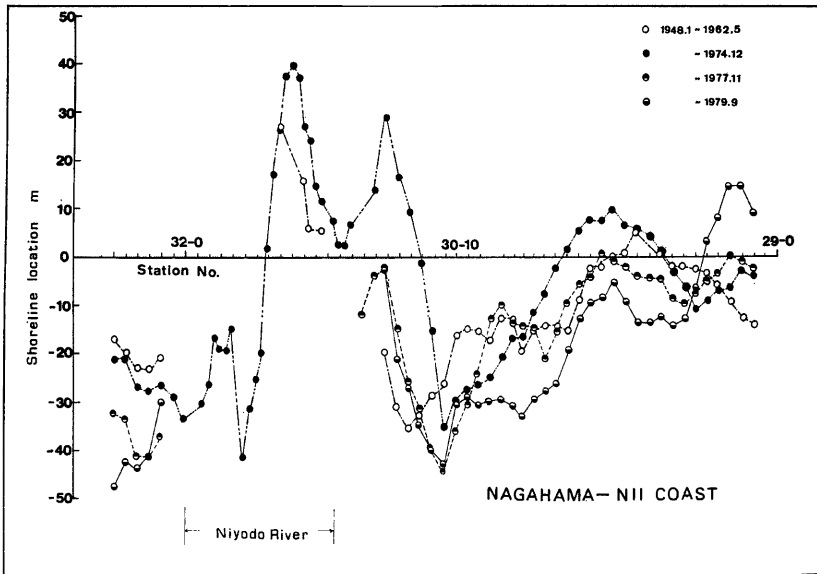
(c) Stations between Katurahama and Nii.  
Fig. 3 Longshore distribution of yearly variation of shoreline.

土佐湾中央部には、仁淀川、物部川、安芸川および伊尾木川が主にもたらす流送土砂によって Fig. 1 に示す高知海岸が形成されている。このうち、手結～新尾間約 30 km の Fig. 2 に示す各測点での 1948年(昭和23年)より1979年(昭和54年)までの汀線変動を示すと Fig. 3 のようである<sup>1)</sup>。図は1948年を基準に約31年間の汀線の累加移動量の沿岸方向分布を示し、負の値は汀線の後退を、また正の値は前進を表わしている。沿岸方向の測定間隔は種崎地区(測点 K~1~6)は400m間隔で、仁淀川河口域(測点 N~1~25)は100m間隔であるが、他の地区は200m間隔にとり、測定値は移動平均して図示した。図によれば、高知海岸では全般的に汀線の後退がみられ、約31年間に大きいところでは50mに及ぶ汀線の後退が認められる。それも物部川河口に近い久枝地区、吉川地区、浦戸湾口の仁井田地区および仁淀川河口に近い戸原～甲

殿地区と新居地区が顕著であり、河口隣接地区で侵食がはげしいことがわかる。したがって、これらの地区には侵食防止対策がとられている。すなわち、物部川河口右岸寄りの久枝地区、測点28-3以西に1973年より離岸堤が設置され、1980年3月までに14基が完工している。一方、種崎地区、K-2～5 においても養浜と同時に1974年よりT型突堤が施工され、1980年には4基が完工している。したがって、これらの地区は図にみられるように、構造物の設置効果によって汀線が回復しつつあることが認められる。しかし、漂砂の下手側にあたる所、すなわち、久枝地区では測点 No. 28-10～20 付近まで、また種崎地区の東寄り仁井田地区の測点 No. 28-37～41では急激な汀線の後退が生じていることがわかる。したがって、これらの地区は後述するように、台風来襲によって海岸堤防が倒壊するなど被害を蒙っている。

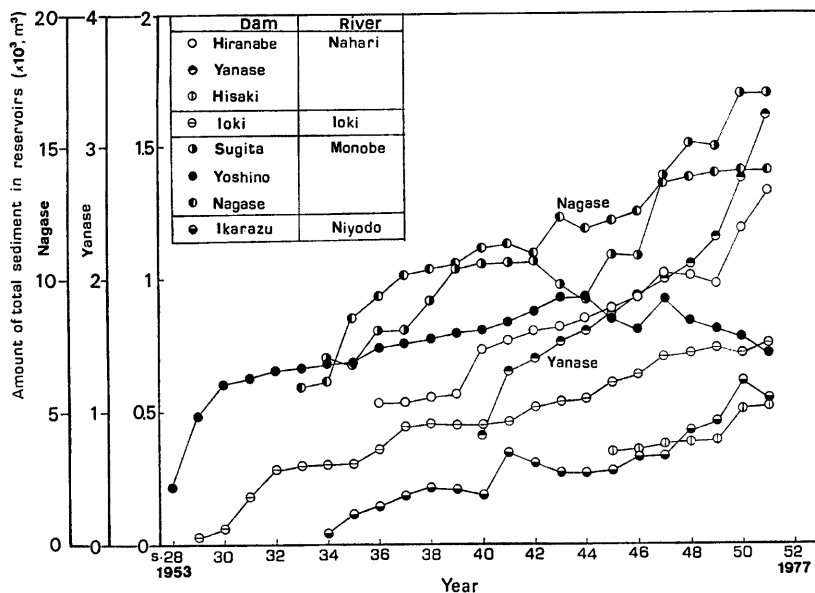
Fig. 4 Total amount of sediment in reservoirs.

高知海岸に流入または近接する主要河川は7河川であり、このうち Fig. 1 に示した仁淀川、物部川、伊尾木川および奈半利川の4河川に8ダムが建設されている。これらのダムのうち5ダムは1953年より1961年までに、他のダムも1970年までに築造されており、築造時より1976年までの各ダム別のダム内堆砂量を示したものが Fig. 4 である。これらのダムの堆砂量は浚せつ土砂量を除いて  $22,074 \times 10^3 \text{m}^3$  に達している。また、河川および海岸における砂または砂利の採取許可量は1966年より1973年まで約  $2,800 \times 10^3 \text{m}^3$  とされているが、実際の採取量はこの2~3倍に達することが考えられよう。

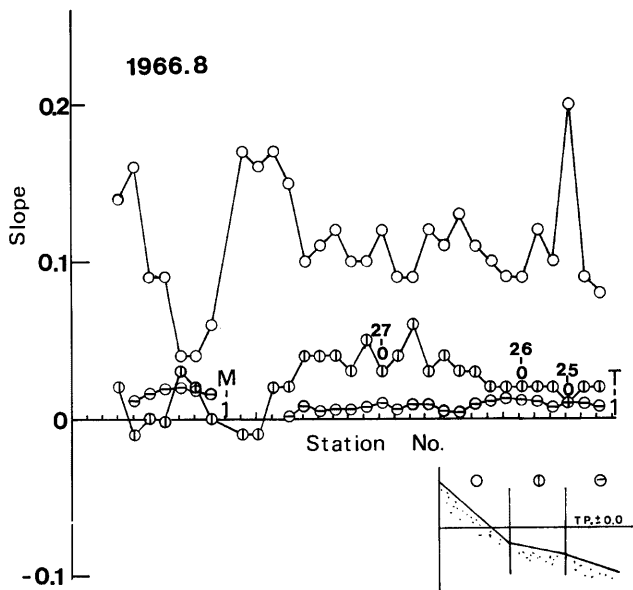
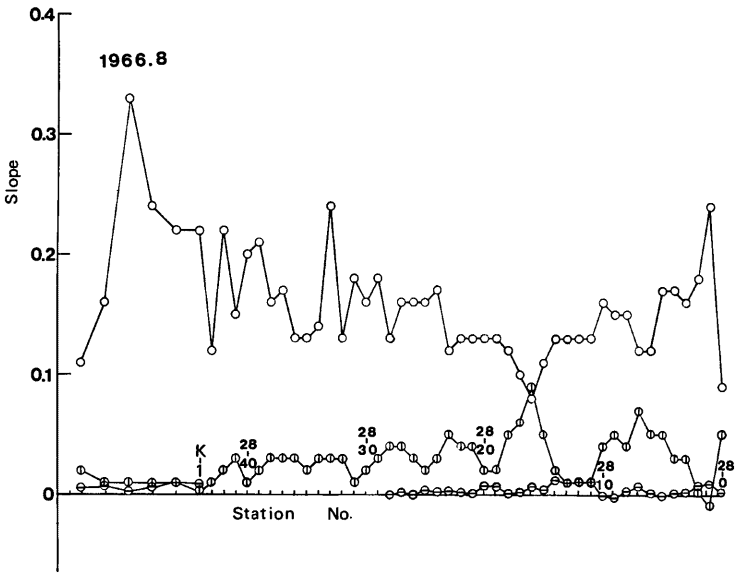
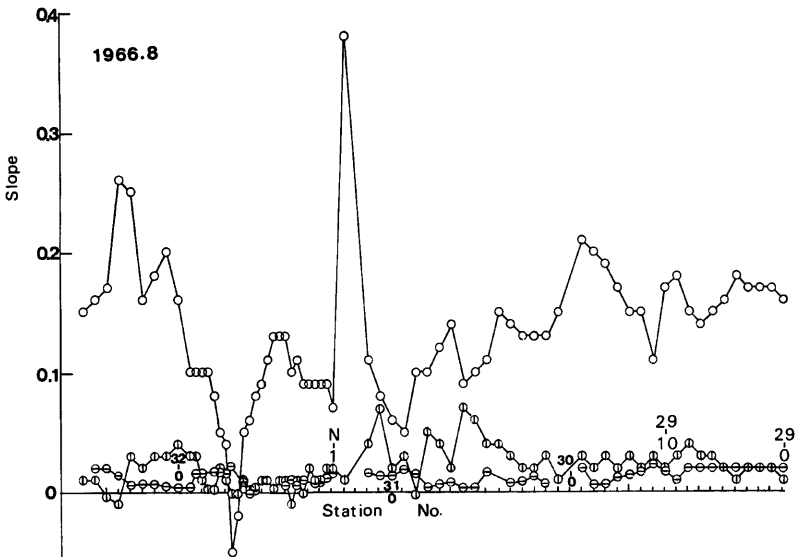
Fig.5 Longshore distribution of beach slopes.

次に、Fig. 5 は1966年8月、Fig. 6 は1973年10月の高知海岸における海浜勾配の沿岸方向の変化を示したものである。図には、それらを後浜、前浜および沖浜部分に分けて示した。当然ながら沖浜部の勾配はゆるやかになっており、高知海岸では距岸 200m~300m 以深 600m までの海底勾配は東部の手続~赤岡および西部の新居地区ではほぼ 1/100 程度の勾配を示すが、中央部の長浜地区では 1/50~1/70 程度でやや急になっている。特に、後浜から前浜部における勾配を1966年と1973年について比較すると、この期間内で侵食が進行した測点 M-1~2 付近、測点 No. 28-0~28-5 および測点 No. 28-40~28-41 で海浜勾配が急になっていることがわかる。

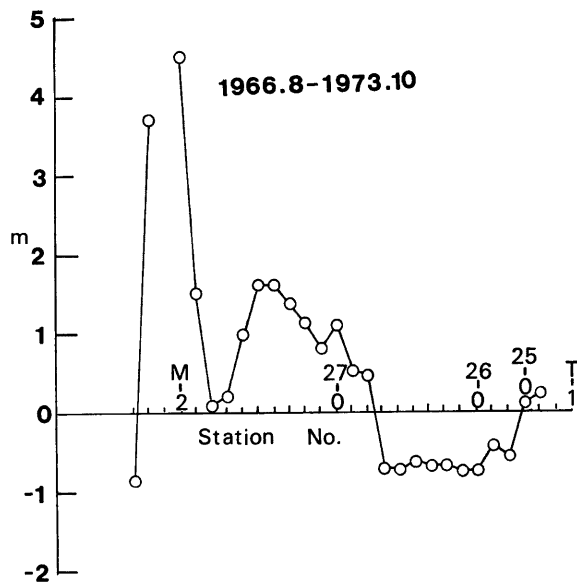
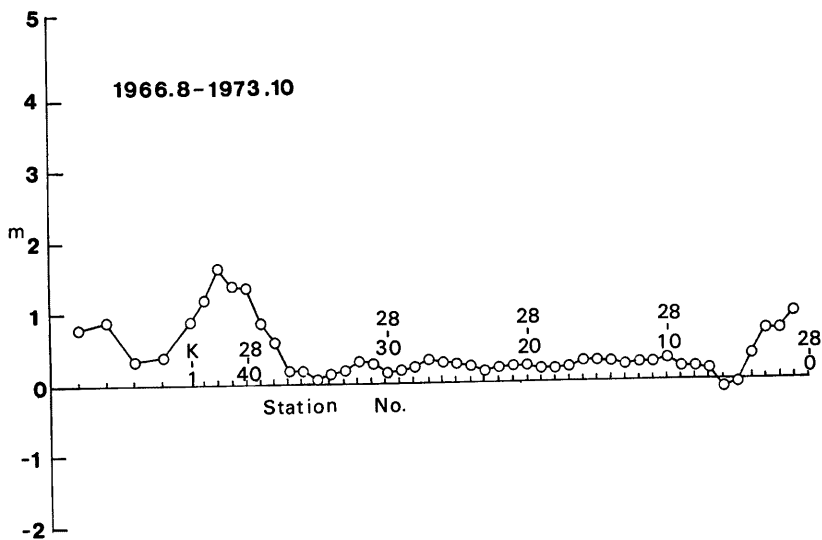
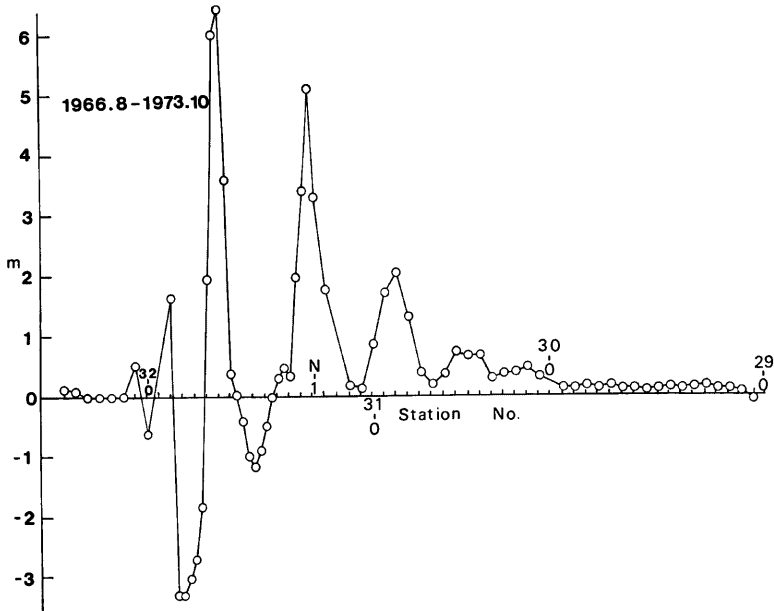
Fig. 7 Longshore distribution of variation of ground level in front of seawalls.

一方、Fig. 7 は1966年8月の海岸堤防前面の地盤高を基準にし、1973年10月までの変化量の沿岸方向分布を示したものである。これによれば、物部川および仁淀川河口部での変動が大きく、これらの地を除けば

1966年より1973年の間には地盤高が高くなっている。地盤高の変化と海岸侵食との関係については、さらに最近の海岸堤防前面の地形変動について調査し、比較考察することが必要であろう。

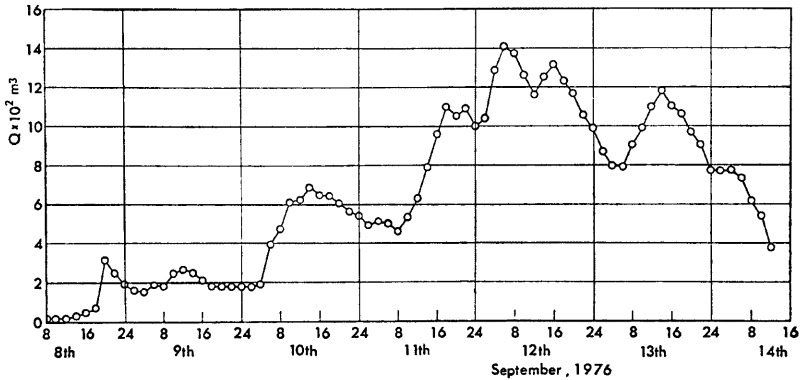
Fig. 11 Time variation of discharge of Monobe river at Fukabuchi station.

さて、吉川海岸の海岸堤防の欠潰は9月11日午前7時～7時30分の間であった。このときの平均風速は約6m/sec、風向はSE方向で、来襲波浪の周期は $T_{1/3}=10\text{sec}\sim 13\text{sec}$ および波高は $H_{1/3}=4\text{m}\sim 6\text{m}$ 程度であったといわれるが、このことから、沿岸漂砂の主方向は東向きであったと推定されている。また、Fig. 11に示す河口より3,500m上流にある物部川河洲水位観測所における流量変化から明らかなように、被災時の11日7時までは流量もまだあまり多くなく、したがって河口への流出土砂量も比較的少なく、上手側からの漂砂の供給はほとんど期待できない状態であったため、河口左岸側から汀線の後退が始まり、次第に堤脚が波で洗われ、洗掘および裏込め土砂の吸出しによって破壊したものと考えられる。このことは、被災個所の漂砂上手側の新堤においても根入れ部の矢板が9月11日午前7時頃には約1.8mも露出したことから推定されよう。

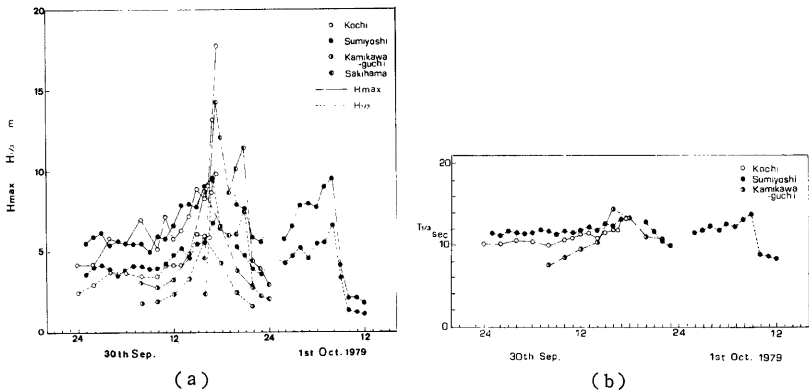
Fig. 15 Characteristics of waves by Typhoon 7916.

次に、土佐湾における波の観測は運輸省第三港湾建設局高知工事事務所による桂浜高知灯台より 196°、SSW の 27km 沖 (N33° 15' 24", E 133° 30' 06") の水深 120m 地点と大方町上川口港灯台より南1.25km、水深25mの位置、また建設省高知工事事務所による高知住吉沖、水深14m地点と、さらに高知気象台による室戸市佐喜浜沖、水深20m地点の計4地点において行われた。これらの地点における測定値について台風来襲時の9月30日から10月1日までの有義波高  $H_{1/3}$ 、最大波高  $H_{max}$  および周期  $T_{1/3}$  を示すと、Fig. 15 の

ようである。これによれば、高知沖において最大波高  $H_{max}=17.8\text{m}$ 、有義波高  $H_{1/3}=9.8\text{m}$ 、周期  $T=13.4\text{sec}$  を記録しており、強大な波高が高知海岸に襲ったことがわかる。なお、記録によれば、高知沖と佐喜浜での最大波高の発生時がほぼ一致しているが、上川口はこれらよりはやく現われ、台風の進行にともなって最大波高の起時が異なっている。

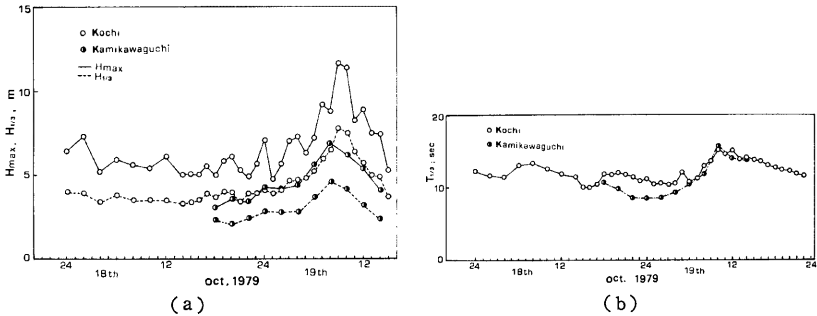
Fig. 16 Characteristics of waves by Typhoon 7920.

台風7920号による波の観測結果を Fig. 16 に示す。これによれば、最大波高は高知沖で19日9時に  $H_{max}=11.7\text{m}$ 、有義波高  $H_{1/3}=7.4\text{m}$ 、周期  $T_{1/3}=15.6\text{sec}$  を記録し、台風7916号に次ぐ大きな波であった。また、 $H_{1/3}=3\text{m}\sim 4\text{m}$  の波が24時間以上続いていることがわかる。
